La fotografía científica en el archivo de la Fundación Telesforo Bravo-Juan Coello: los deterioros de positivos monocromos de plata gelatina

Ania Rodríguez-Maciel, Elisa Díaz-González

Scientific photography in the archive of the Telesforo Bravo-Juan Coello Foundation: the degradation of silver gelatin prints

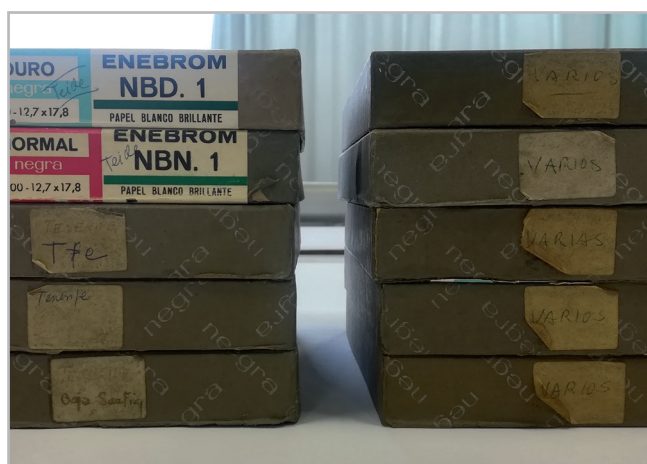
Figura 1.- Cajas originales de papel fotográfico de la marca *Negtor*, con etiquetas escritas por el autor.

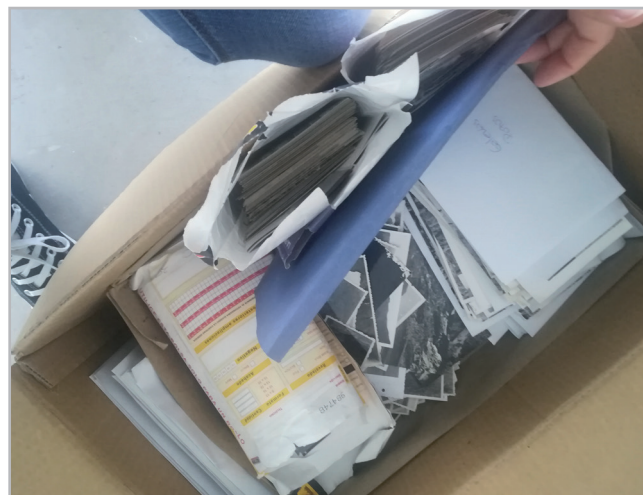
Figura 2.- Estado en el que se encontraban almacenadas algunas fotografías en una de las cajas.

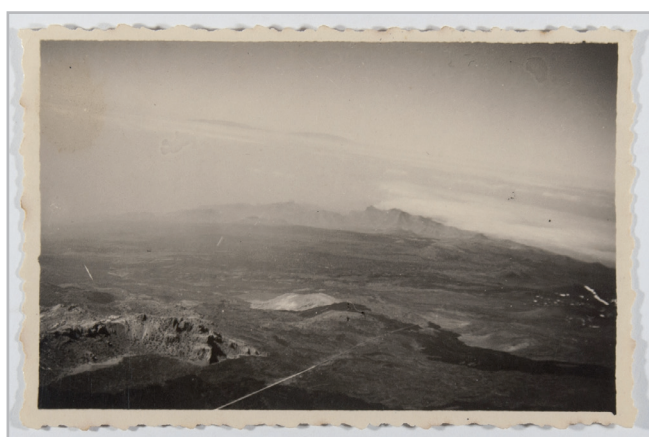
Analizando estos resultados por los grupos especificados, entre las patologías asociadas al grupo denominado *Deterioro de la imagen* [Gráfico 3], el cambio tonal [Figura 4] es la degradación que más afecta al conjunto. El 98% padece de amarilleamiento: 4016 fotografías, de las cuales 921 presenta un estado más grave. El desvanecimiento está presente en el 20% de las copias, 614 es ligero, pero en 177 empieza a ser más acusado. Solamente en un 10% del fondo, se encuentran pequeñas manchas de color marrón provocadas por una posible alteración química. Probablemente estas degradaciones son debidas al almacenamiento inadecuado, recordemos que se encontraban en cajas con materiales ácidos, unido a unas malas condiciones

Figura 4.- En esta imagen se puede apreciar el cambio tonal que afecta a la copia TEN_0754.

climáticas, que provocaron la oxidación y/o sulfuración de los componentes de las fotografías. Además, las fotografías con una degradación más evidente coinciden con las almacenadas en diversos sobres de papel de pasta mecánica, muy envejecidos y acidificados, que ayudaron a la aceleración de estas patologías. Las copias situadas en la carpeta de cartón de gran formato, y el contacto con otros soportes secundarios, ocasionaron la acidificación de estas. En mucho menor porcentaje se encuentran las degradaciones de tinción química y espejo de plata. La

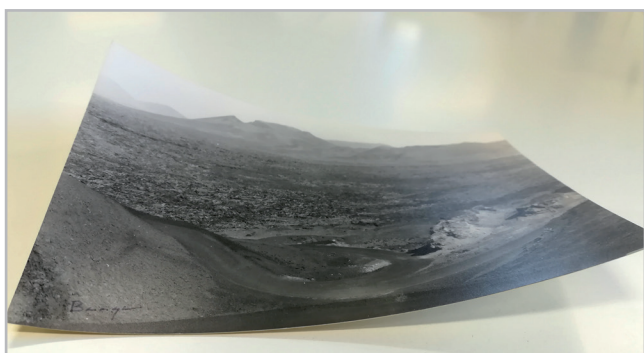
En el grupo *Deterioro del soporte-emulsión* [Gráfico 4], un 98% del conjunto sufre una leve deformación del soporte: 3966 fotografías, de las cuales 329 presentan una deformación acusada [Figura 5]. Estas últimas corresponden a fotografías que se encontraban sueltas de forma holgada en cajas y sobres. Contrariamente, aquellas que se encontraban en las cajas originales de papel fotográfico, se mantuvieron en mejor estado, debido al poco espacio que tenían de movimiento en el interior de las cajas. La pérdida de la capa de gelatina afecta a un 14%: 457 copias de forma leve, pérdida de pequeñas zonas, mientras que 119 presentan grandes pérdidas dificultando la lectura de la imagen. Las pérdidas de menores dimensiones, probablemente son debidas a golpes o abrasiones, mientras que las mayores y más frecuentes, debidas al ataque de insectos que se alimentan de esta capa proteica. Estos últimos también son los causantes de los agujeros presentes, que afectan al 2% del conjunto. Debemos destacar positivamente, que a pesar de las malas condiciones de almacenaje, el contacto con materiales inadecuados y las condiciones de HR y Tª tan poco adecuadas, sólo se encontraron 24 fotografías con ataque de microorganismos, contrariamente a lo que cabía esperar.

Figura 5.- En esta imagen se puede ver que la copia LAN-0324 sufre deformación del plano de manera acusada.

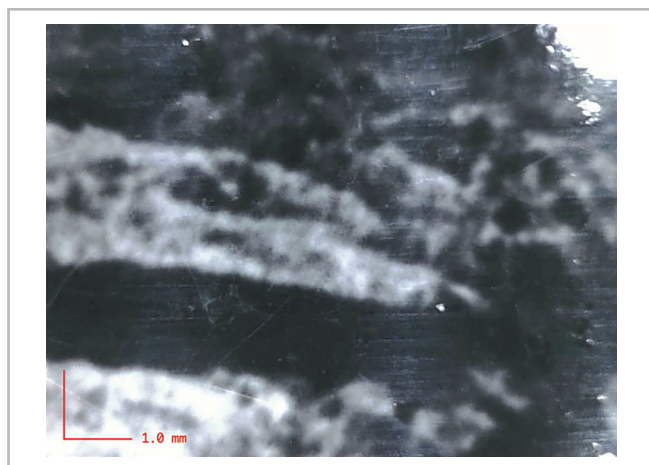
La abundancia de abrasiones y arañazos en superficie nos lleva a la inspección de esta alteración con la ayuda de un microscopio óptico digital DinoLite a 50x [figuras 6-9]. Pudimos observar que las marcas de abrasión se comportan de manera diferente en función al soporte de base. Las señales más profundas y puntuales se observan en la copia en papel de la marca *Negtor*, mientras que en la copia en papel *Agfa* son más superficiales y están distribuidas de manera más homogénea. Esta característica coincide con otro tipo de papel, *Agfa-Brovira*, donde la abrasión se extiende por toda la imagen, pero de forma bastante marcada, y difiere de las marcas en superficie que aparecen en el papel *Valca*.

Figura 6.- Copia LAN-0195-C1 en soporte papel de la marca Valca. Detalle con microscopio digital DinoLite a 50x.

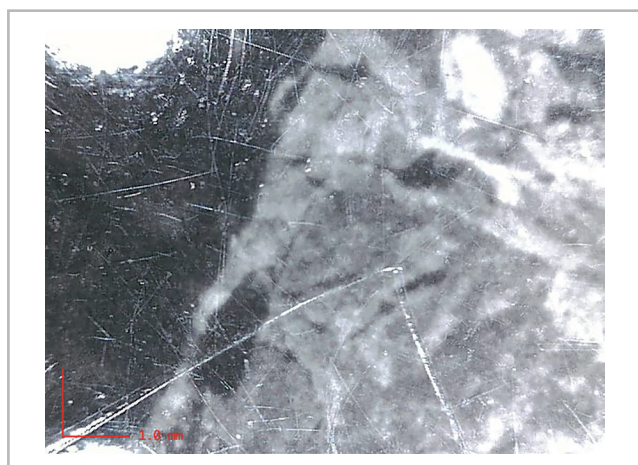
Figura 8.- Copia SIN-0175-C1 en soporte papel de la marca Negtor. Detalle con microscopio digital DinoLite a x50.

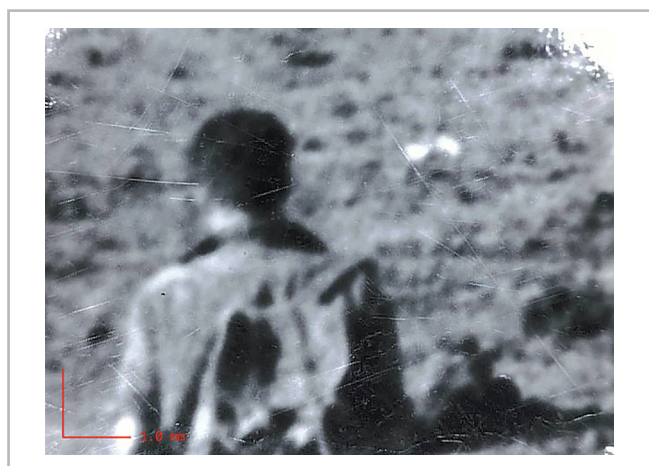
Figura 7.- Copia LAN-0202-C1 en soporte papel de la marca Agfa. Detalle con microscopio digital DinoLite a 50x.

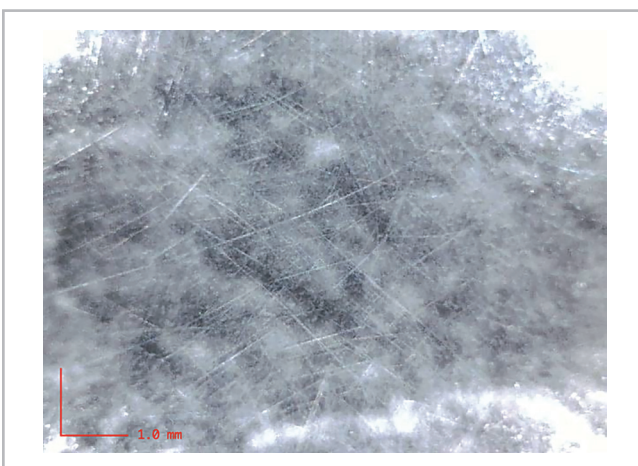
Figura 9.- Copia TEN-0341-C2 en soporte papel de la marca Agfa-Brovira. Detalle con microscopio digital DinoLite a x50.
