## Estudio y conservación de un *graffiti*. Intervención de una firma de Muelle en Vigo

Andrea Fernández Arcos, Sabela Hermelo Veiga

### Study and conservation of a graffiti. Intervention of a Muelle's signature in Vigo

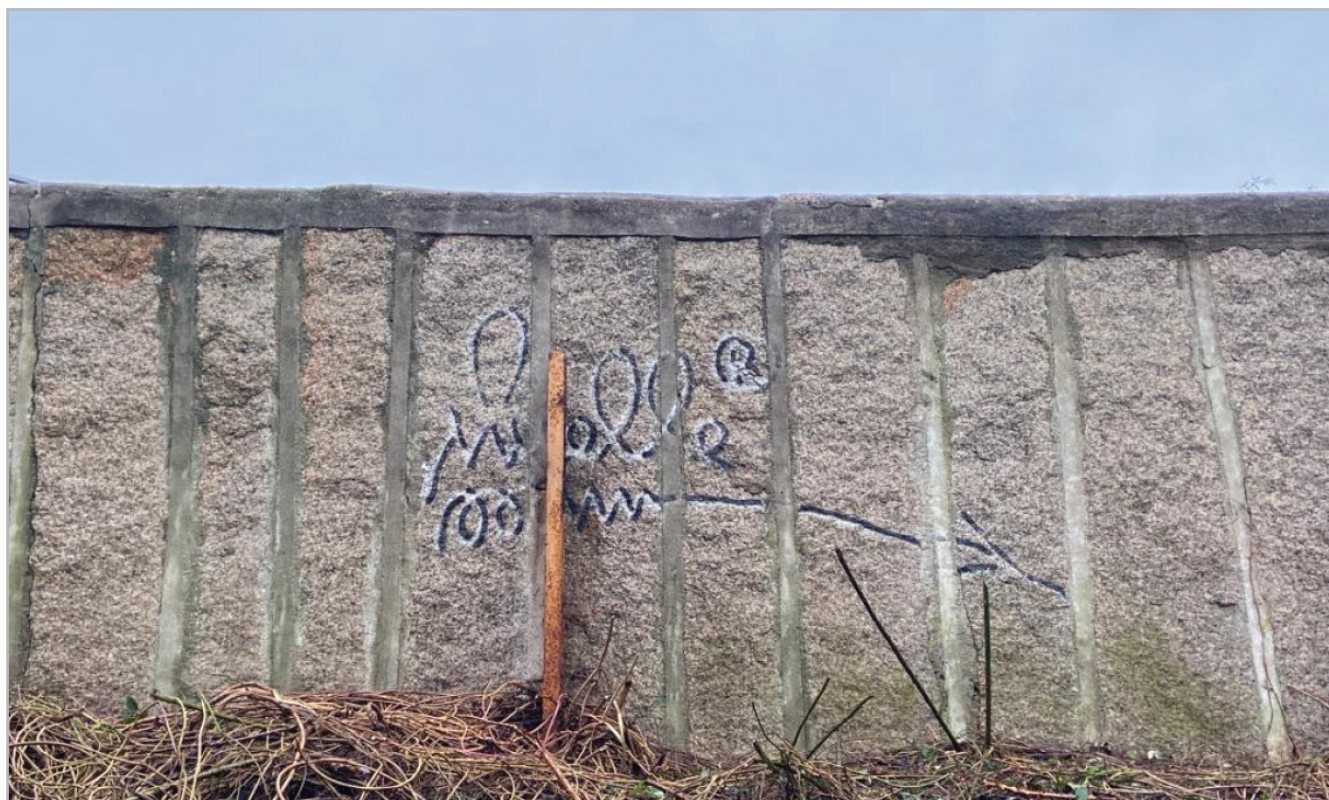
Figura 1.- Aspecto del paramento y de la firma antes de la intervención

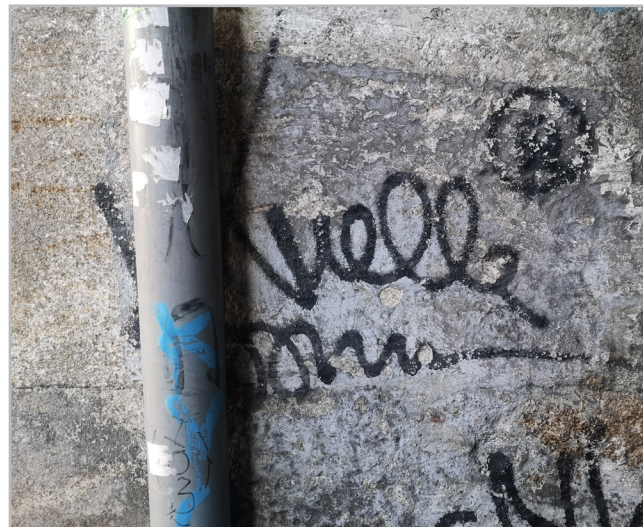
[Figura 3] que, además de ser más pequeña y estar en peor estado de conservación, está realizada con uno único trazo de color negro. Está documentada otra pieza del mismo autor, ya desaparecida, con la que comparte mayores similitudes morfológicas, localizada en las escaleras de la Rúa Talude (Santos-Hermo 2022).

**Figura 3.-** Graffiti de Muelle en Plaza de Compostela nº8, Vigo.

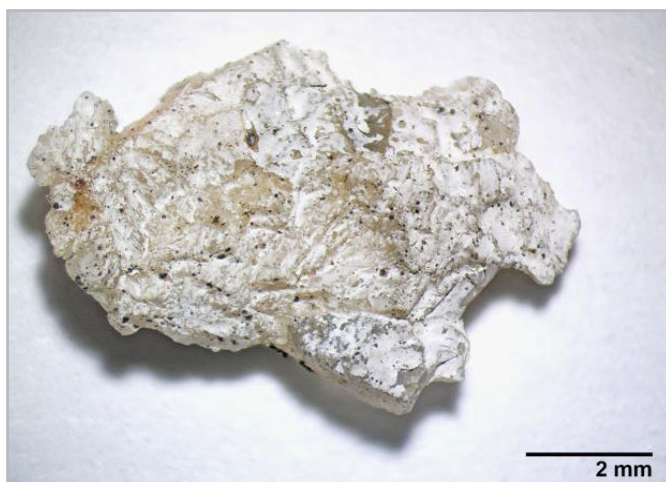
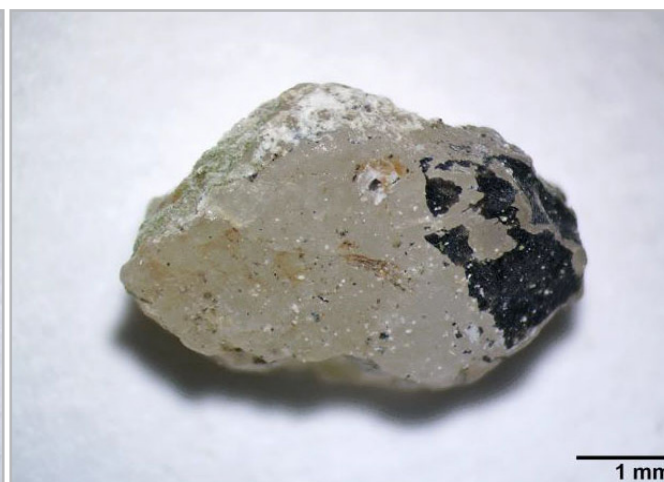
**Figura 2.-** Fotografías al microscopio estereoscópico (a la izquierda, pintura blanca; a la derecha, pintura negra). Fotografías procedentes del informe de Laboratorio Diagnostica per il restauro, Asesoramiento y Diagnóstico para la Conservación y la Restauración.

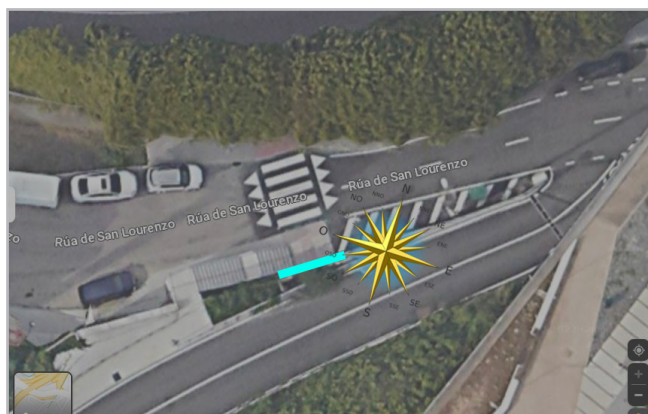
a esta localidad, no cabe pensar en la consecuencia que puedan tener las heladas. La temperatura es, en general, suave con variaciones entre los 5-10 °C en invierno y hasta los 25-30 °C en primavera-verano. También hay que considerar la temperatura que puede alcanzar la superficie del *graffiti* a causa de la incidencia de la radiación solar. Esta incidencia depende a su vez de dos circunstancias: la variación según el momento del día y la época del año, y la orientación del muro. La principal exposición del *graffiti* es de luz solar. Esta incidencia es mayor en junio y julio y menor en los meses de invierno. Por otra parte, Petazzi y Salsón advierten una mayor radiación en las Rías Baixas a causa de la atmósfera limpia y con pocas nubes (2011). La orientación de la pieza es NO, por lo que está libre de la incidencia solar en los momentos de mayor intensidad, cuando además cuenta con la protección indirecta de una arboleda próxima [Figura 4].

**Figura 4.-** Orientación del mural. El *graffiti* está señalado en el rectángulo azul.

Para reducir el impacto del agua, de escorrentía y de infiltración, se propuso la instalación de una cornisa a dos aguas sobre la franja de muro que afecta a la pieza. En relación con la radiación solar, conviene realizar un análisis de la incidencia del sol y su efecto para poder implementar medidas de cara a paliar el efecto de este factor. En este sentido, los árboles que crecen del otro lado de la calle San Lourenzo pueden tener un efecto protector de la pintura en tanto que limitan la incidencia de la radiación directa en determinados momentos del día, por lo que conviene estimar con precisión este factor y tenerlo presente en la gestión de este arbolado.

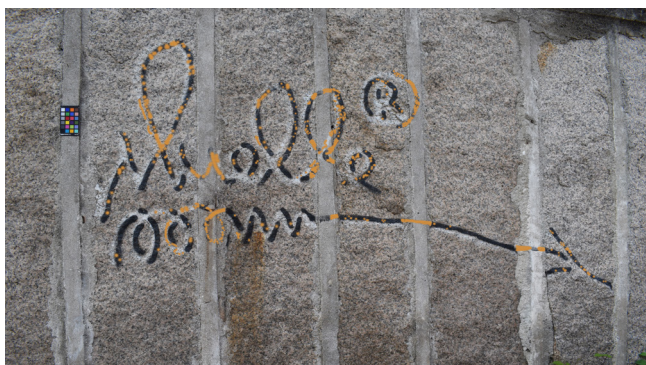
El soporte pétreo estaba en buen estado de conservación, con los bloques de granito estables y bien insertados en el terreno cuando se llevó a cabo la intervención, si bien ya se habían realizado unos trabajos de estabilización del muro derivados de una revisión previa, en 2022. El mortero de unión entre sillares evidenciaba buena conservación, aunque se observaron algunas fisuras y pequeñas faltas. Por su parte, la firma presentaba un aceptable estado de conservación a pesar de la técnica de ejecución y la exposición exterior, aunque la mitad inferior se mostraba en mejor estado que la superior. Se detectaron algunas faltas, más abundantes en el color negro que en el blanco, que en este caso parecía puntualmente más pulverulento. Sobre el mortero es donde las faltas eran más evidentes en los dos colores, conservándose mejor aquí el color negro [Figuras 5 y 6].

**Figura 5.-** Faltas pictóricas localizadas en naranja

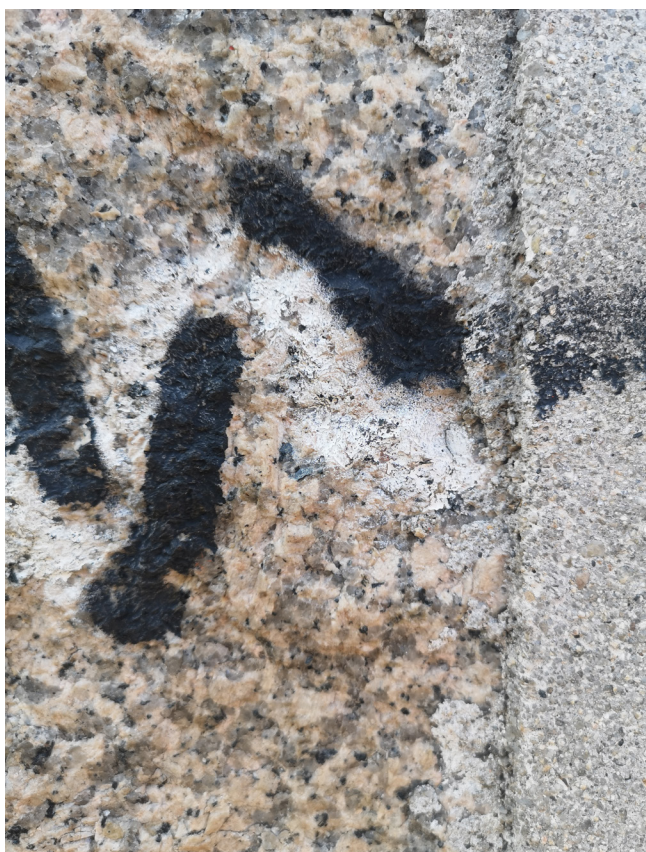
**Figura 6.-** Detalle del trazo en ambos colores del graffiti.
