Conservar para cuidar. Re-tratamentos de madeiras arqueológicas encharcadas consolidadas com PEG: a Piroga Monóxila Lima 1

João Henrique Marrocano, José António Gonçalves

Conserve to care. Re-treatment of archaeological waterlogged woods consolidated with PEG: the Dugbout Lima 1

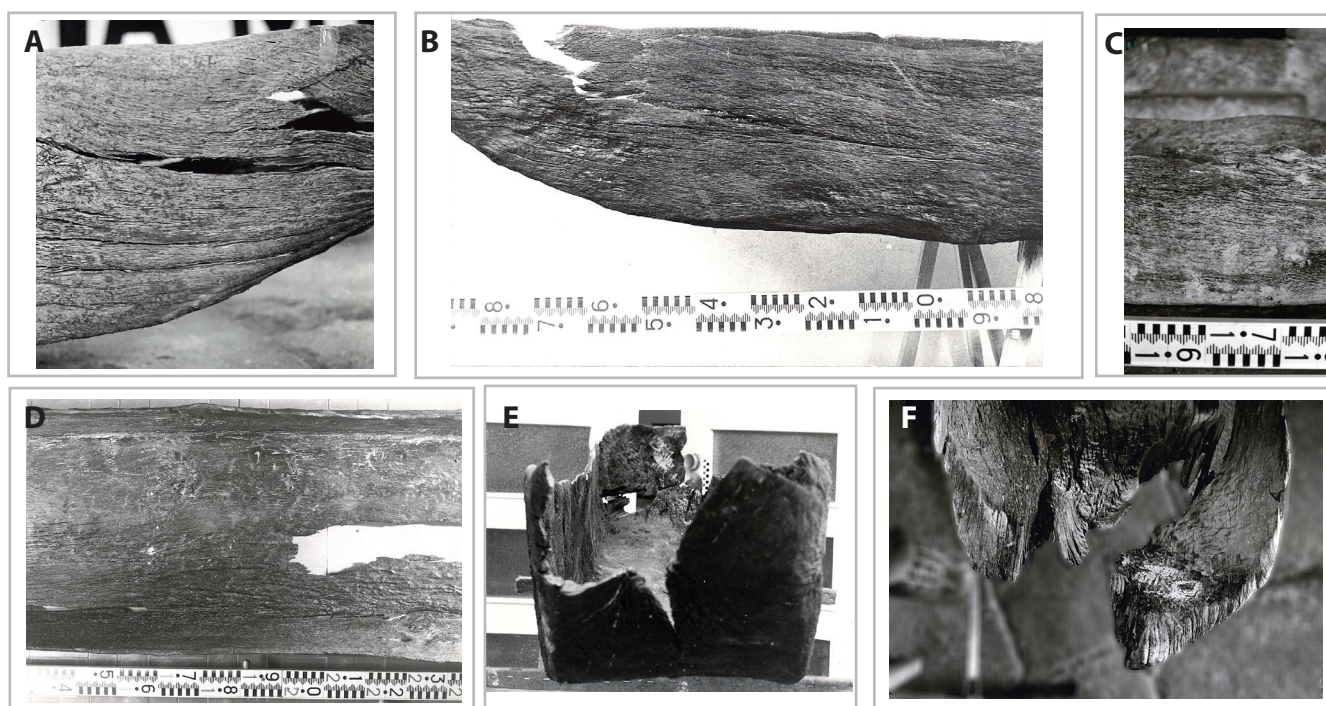
Durante os meses em que a piroga esteve sem cuidados preventivos, verificaram-se deformações volumétricas diferenciadas (Santos 2018: 26) e o surgimento de fendas de retração [Figura 1], ambos os problemas potenciados pela secagem descontrolada do objeto (Lisboa, CNANS, Processo

Figura 1. - Lima 1. Patologias, depósito, Viana do Castelo/ Caminha, 1985. A) Fenda, flanco estibordo à vante. B) Fenda, flanco bombordo à vante. C) Fenda, flanco estibordo, zona central. D) Fenda, zona central e ângulo do fundo com flanco bombordo. E) Proa, aspeto geral. F) Popa, aspeto geral. Arquivo Fotográfico 09, CNANS/DGPC.

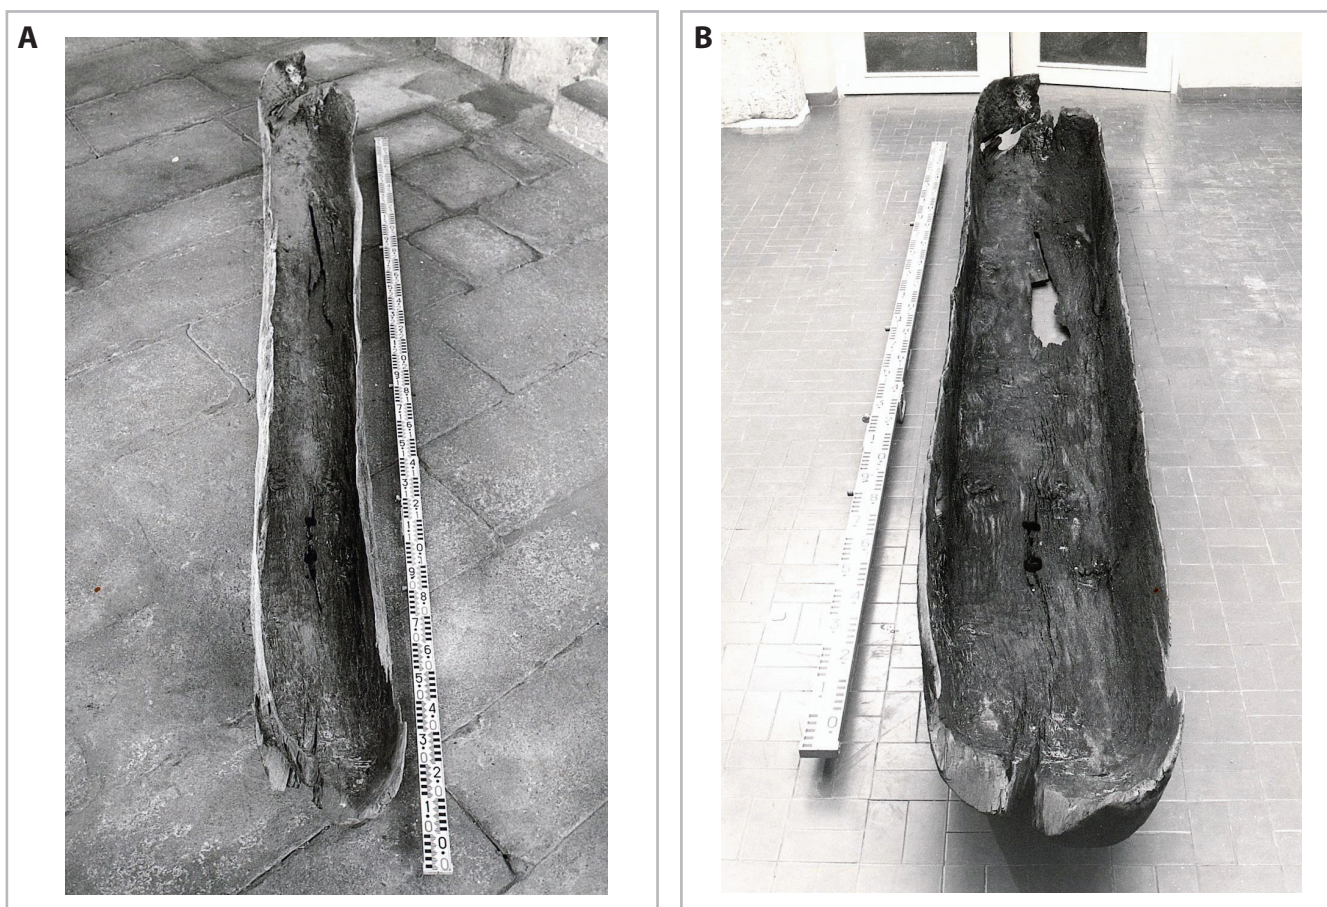
Figura 2.- A) Lima 1, MMC, 1985, aspeto geral das deformações ocorridas desde a exumação do Rio Lima. B) Lima 1, MMC – MN, 1985, após a devolução da conformação. Arquivo Fotográfico 09, CNANS.

Se no caso das deformações da Lima 1, existiram medidas de devolução de alguma da conformação perdida, em estado saturado logo após o depósito no MMC-MN, em 1985 [Figura 2.B], no que respeita aos fenómenos de retração nunca ocorreu qualquer ação curativa ou de restauro, o que explica a fragilidade formal e material que o objeto evidencia. Além disso, a diminuição da rigidez e da resistência mecânica do suporte, derivada desses decaimentos, determinou que os maiores problemas de fendimento mantivessem taxas de progressão no objeto (Mergny *et al.* 2016), que na atualidade comprometiam a preservação da integridade estrutural da piroga

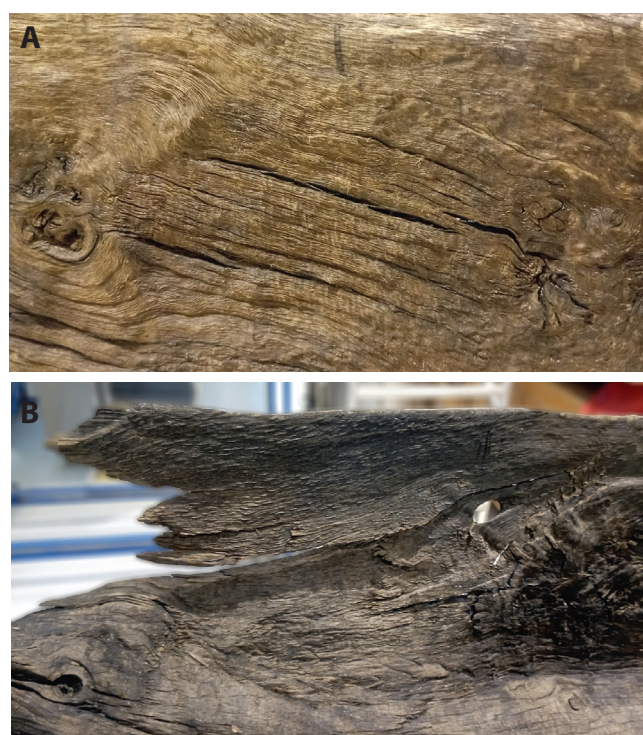
Como se percebe do historial conservativo, a Lima 1 esteve sujeita a fenómenos de retração e de variação volumétrica, derivados da secagem descontrolada do objeto (Sousa 2012: 20-21), ocorridos após a sua exumação do rio, tendo os seus efeitos originado deformações e fendas, um pouco por toda a peça. A origem mecânica das deformações reside na contração diferenciada da madeira nas três direções do corte (Santos 2018: 26). Já as fendas de secagem (fendilhamento e fendimento [Figura 4]) desenvolvem-

Figura 4.- Patologias, Lima 1, associadas a defeitos (nós). A) Fendilhamento; B) Fendimento, flanco estibordo, avante.

No flanco estibordo, à vante, surgia outra fenda (repassada) de tração, com uma separação significativa entre os planos de contato e uma propagação de 400mm. À semelhança da fenda do flanco a bombordo, este problema teve também origem na inclinação do fio da madeira e apresentava os planos de contacto degradados – embora sem pontes de fibras. Esta fenda mantinha uma certa tensão elástica, existindo o risco de continuar a propagar-se até à rotura pelo bordo [Figura 4.B].

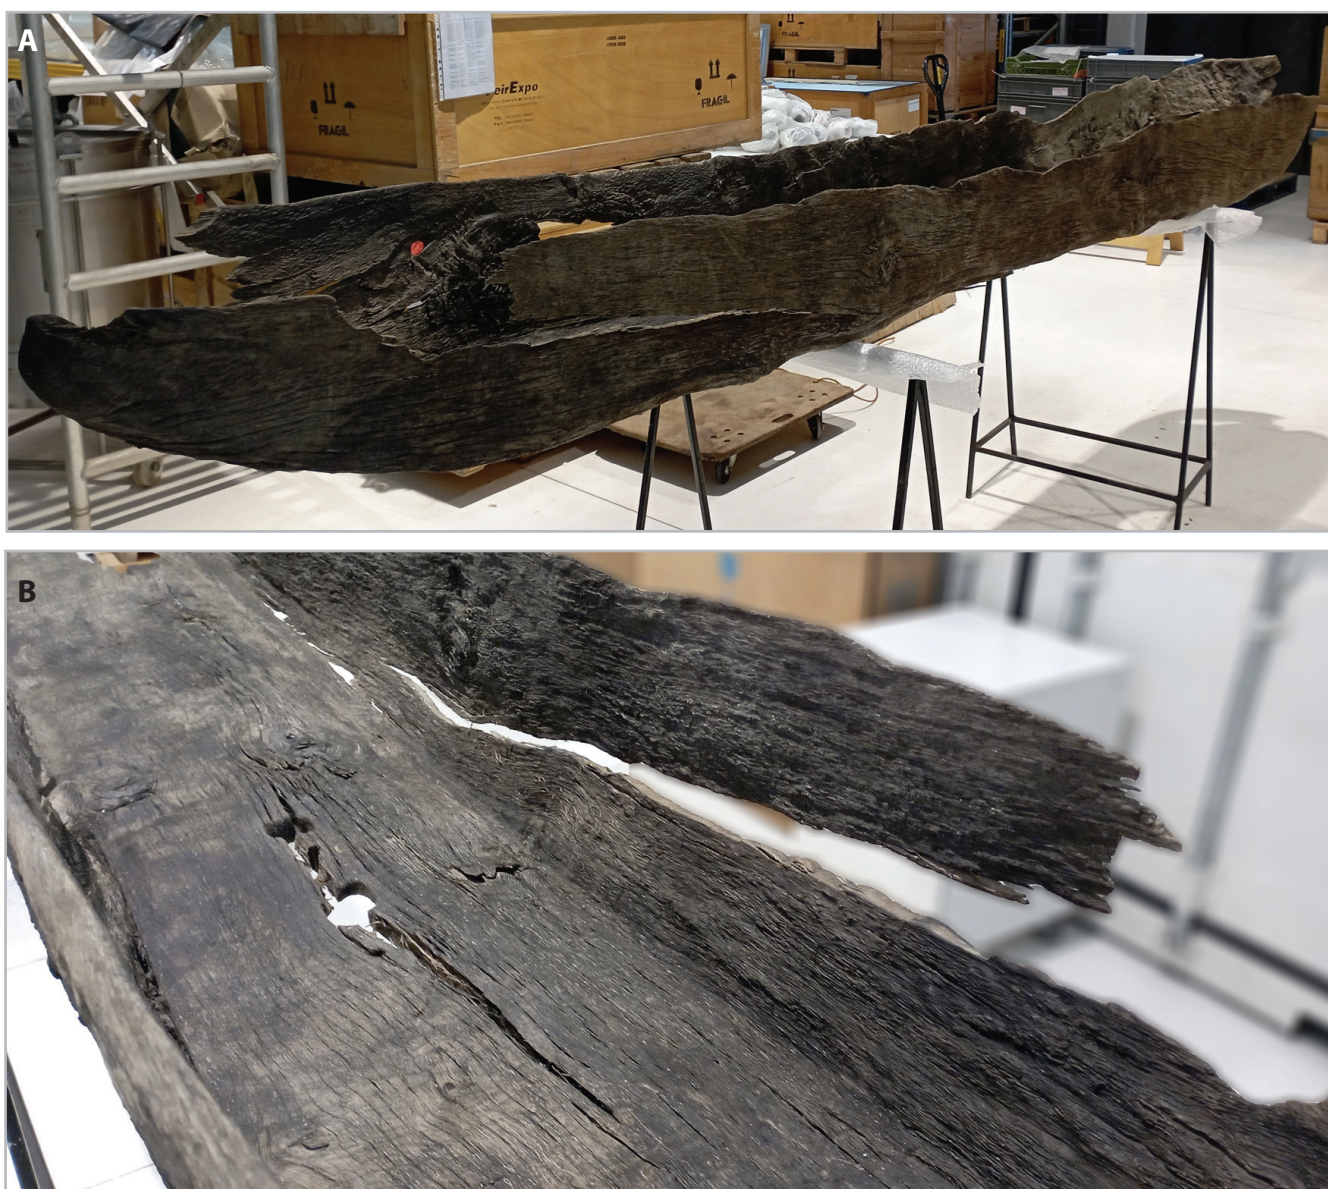
a resistência é baixa, ocorrendo quer por deslizamento entre as células, quer por rutura das paredes celulares. Em ambos os casos, a rutura ocorre com baixos valores de deformação e com elevados valores de resistência (Valle *et al.* 2012: 31-33). O caso mais grave de fendimento (repassado), pelo que representava no imediato e no futuro para a integridade estrutural da Lima 1, era o que se observava no flanco de bombordo [Figura 5. A e B]. Neste caso, a inclinação do fio da madeira (estimulada por um grande nó), dissipou a tensão pelo vértice do ângulo do flanco com o fundo, tendo o flanco rompido (por tração pura, no sentido longitudinal), numa extensão de cerca de 1500mm. Esta tensão ter-se-á contido perante as falhas materiais do fundo (Winandy e Rowell 2005: 326), na zona central da piroga [Figura 5.B]. Todavia, a instabilidade estrutural a que o flanco passou a estar sujeito, propagou ao longo do vértice com o fundo (para a ré), roturas de corte por tração que comprometiam o vínculo material

do flanco com o fundo, incidindo o risco (devido ao peso) de todo o flanco bombordo romper da piroga – apesar da estabilidade higroscópica atual do objeto (Glass e Zelinka 2010: 4-3). Os efeitos desta situação observavam-se também nos planos de contacto da fenda, que se encontravam lascados e com pontes de fibra (Oliveira 2017: 2), não apresentando as condições materiais ideais de junção e alinhamento estável.

Figura 5.- Fenda, flanco bombordo, avante. A) Vista do exterior; B) Vista do interior, onde se observam as falhas materiais que dissiparam a tensão de rotura na zona central da piroga.

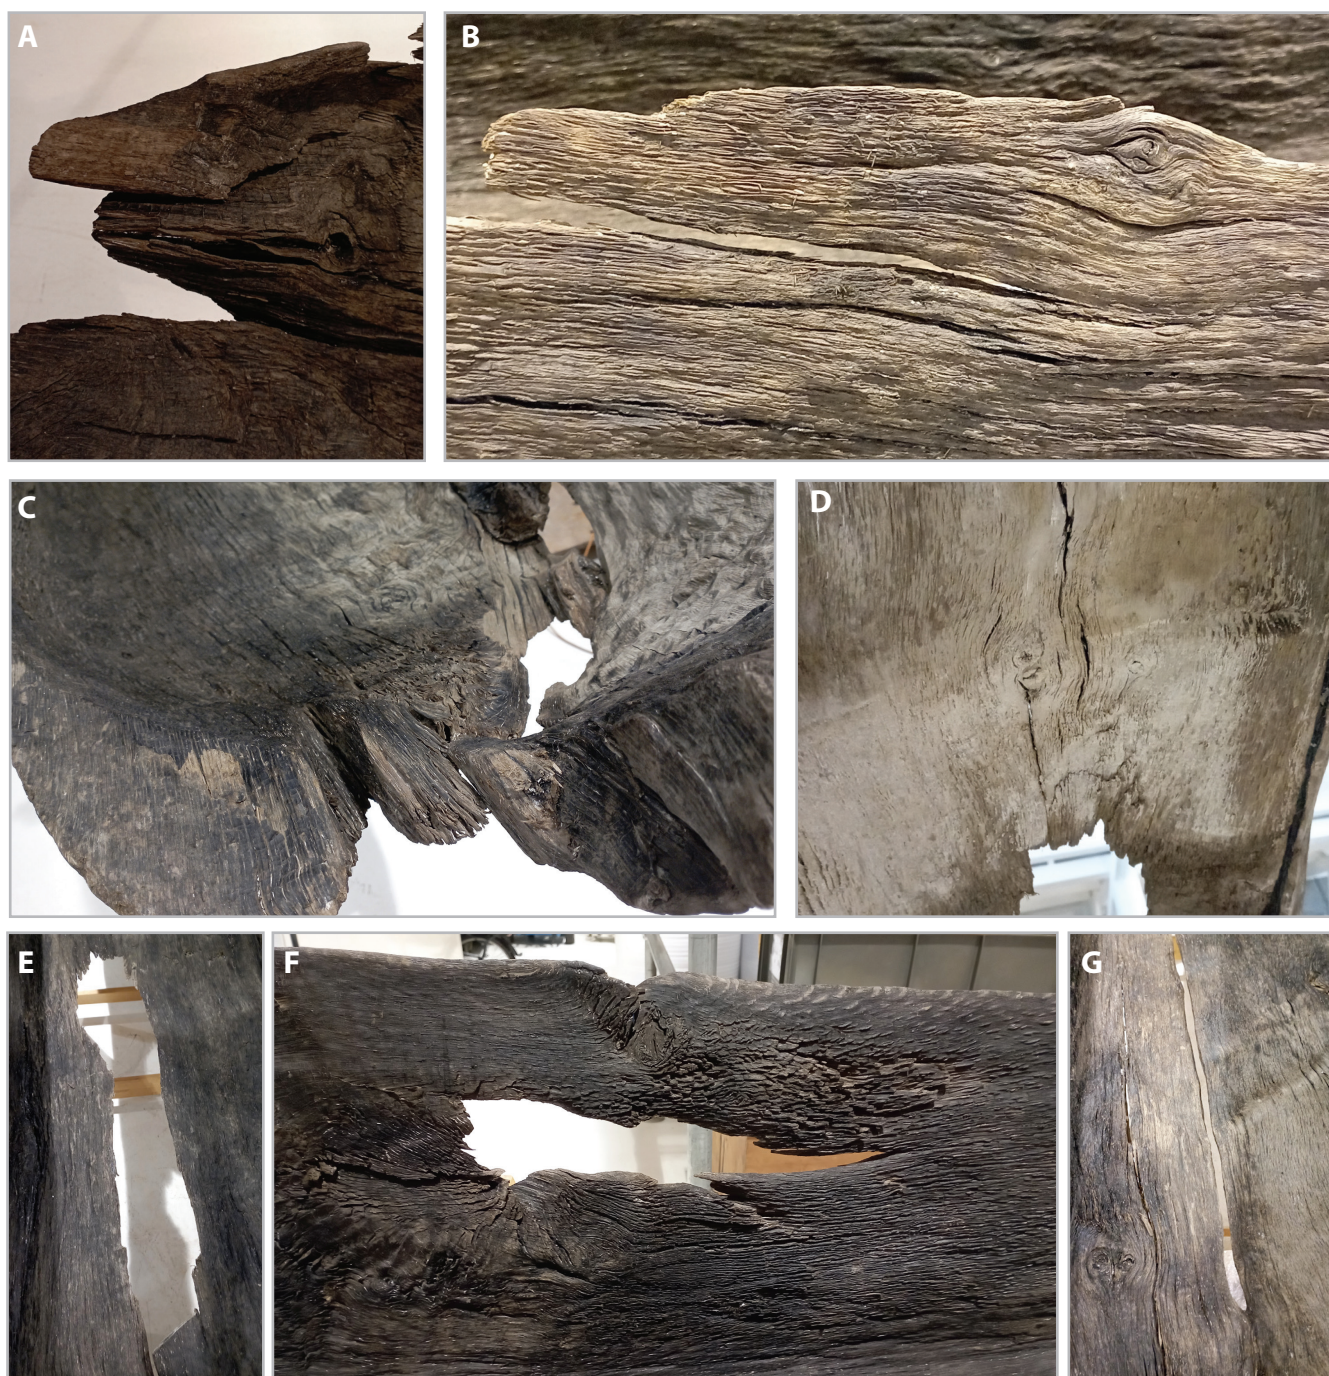
Na proa, a estibordo, observava-se um destacamento [Figura 6.A]. Pelas suas características (físicas e materiais), a origem mecânica deste decaimento está no cisalhamento horizontal das fibras da madeira. Este processo sucede sempre que ocorre uma concentração de esforços em pontos sensíveis do material lenhoso, rompendo as células da madeira por “deslize” (Santos 2018: 19).

Na zona central do flanco estibordo, surgia uma outra fenda com as mesmas características físicas e mecânicas da que se observava a vante, embora com uma taxa de propagação de 160mm [Figura. 6.B].

Na popa da Lima 1, deformada e com ruturas desde o depósito em Viana do Castelo/Caminha, em 1985 [Figura 1.F], verificava-se que o agravamento da patologia tornou esta extremidade bastante frágil e em risco de desagregação com o restante objeto [Figura 6.C], sendo urgente a sua fixação. No verso do fundo da Lima 1, zona central, eram também visíveis vestígios de produto da impregnação (PEG), apresentando esse local um aspeto “branco” disforme [Figura 6. D].

Figura 6.- Lima 1, decaimentos. A) Destacamento proa; B) Fenda, flanco estibordo, zona central; C) Deformação e destacamento, popa; D) Vestígios de PEG, verso do fundo, zona central; E) Lacuna no fundo, zona central; F) Lacuna no flanco esquerdo, avante, e desgaste da matéria lenhosa; G) Empeno e fratura, zona central.

associados à fragilidade material própria da antiguidade e do contexto arqueológico do objeto [Figura 6. E, F, G]. Porém, e apesar destes decaimentos potenciarem alguma debilidade material, não contribuem, significativamente, para o acentuar do seu estado de ruína.

A fixação do elemento destacado da proa (estibordo) foi também efetuada com adesivo epóxico e ancorada com cavilhas “cegas” (3). Dada a complexidade que o local oferecia para a aplicação de ferramentas de aperto (grampos e/ou cintas) de forma segura e controlada, a opção da

Na popa, a instabilidade estrutural foi mitigada pela fixação e ancoragem deste elemento à restante peça com adesivo

epóxido e cavilhas de madeira. Esta fixação foi ainda reforçada com a massa de preenchimento.

A limpeza dos vestígios de PEG, na zona central do verso do fundo, foi efetuada de maneira física e mecânica, tendo sido utilizadas na operação pistolas de ar quente, para amolecer a cera, e escovas de pêlo acrílico para a sua remoção.

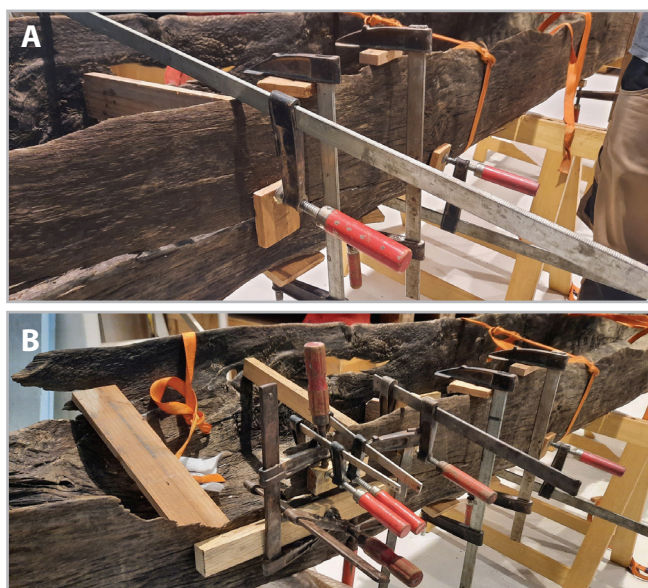
Figura 8. - A) Aplicação das cargas de relaxação pela frente da fenda, flanco bombordo; B) Atuação das cargas de relaxação de curta duração, flanco bombordo.

De forma a tirar partido desta realidade reológica, os tratamentos de fixação das fendas da Lima 1 realizaram-se em duas etapas, correspondendo, numa primeira fase, ao emprego de pressões de relaxação e, numa segunda fase, à colagem e ancoragem estrutural das superfícies de contato. No exercício das pressões de relaxação, o domínio dos trabalhos incidiu na aplicação de pressões com um efeito de ação constante durante um determinado período de tempo. Nesta operação o controlo da intensidade das cargas era essencial, para que em nenhuma circunstância estas ultrapassassem os limites da resistência à tração da madeira e a consequente rotura material (Borges 2013: 28-9). Para equivaler a este propósito, as pressões de relaxação começaram por onde o limite de proporcionalidade (da relação pressão/deformação) era mais reduzido (Moreschi 2012: 101-103), o que correspondeu ao começo da aplicação das cargas pela frente das fendas, zonas onde a amplitude de separação dos planos de contacto era menor [Figura 8. B].

As cargas de relaxação foram de curta duração (Carvalho 2015: 30), tendo sido aplicadas com grampos para madeira, de modo gradual, até à união das fendas, com um tempo de exposição de vinte e quatro horas. Esta ação incidiu apenas nas fendas do flanco estibordo avante e bombordo, por serem aquelas que apresentavam uma amplitude de cisão de maior abertura – 20mm a primeira e 37mm a segunda. O objetivo deste procedimento foi tirar partido da deformação de relaxação provocada pelo tempo de ação da pressão (fluência secundária), para deste modo diminuir as tensões internas da madeira, opostas à ação exterior (Britez e Nogueira 2006: 16), e assim se promover a estabilização constante dos planos de contactos das fendas em amplitudes de separação mais reduzidas. Esta etapa de relaxação revelava-se crucial para o controlo metódico dos trabalhos de fixação das fendas porque:

Na aplicação das pressões (de relaxação e fixação) houve o cuidado de as ferramentas de aperto não entrarem em contato direto com o objeto, para não provocarem danos plásticos, tendo sido utilizados para o efeito blocos de madeira revestidos com filme de polietileno. O espaçamento das cargas foi também o adequado para evitar o arqueamento da madeira entre os pontos de pressão. Como a maioria das fixações se situavam nos flancos (perpendiculares ao eixo do objeto), o

posicionamento certo da união das fendas foi assegurado com escoras de madeira revestida de polietileno nos topos, de modo a que as pressões de aperto não provocassem desacertos na volumetria da peça [Figura 8. A e B].

Após a duração do exercício das cargas de relaxação, constatou-se que amplitude de cisão das fendas dos flancos estibordo avante e bombordo (20mm a primeira e 37mm a segunda), tinha sido debelada, de forma uniforme, ao longo dos planos das fendas (Carvalho 2015: 24 - 25), estando assim reunidas as condições de deformação ideais para que a fixação e ancoragem estrutural das anomalias, ocorresse dentro dos pressupostos capitais de segurança e controlo delineados para as operações de fixação, elencados anteriormente.

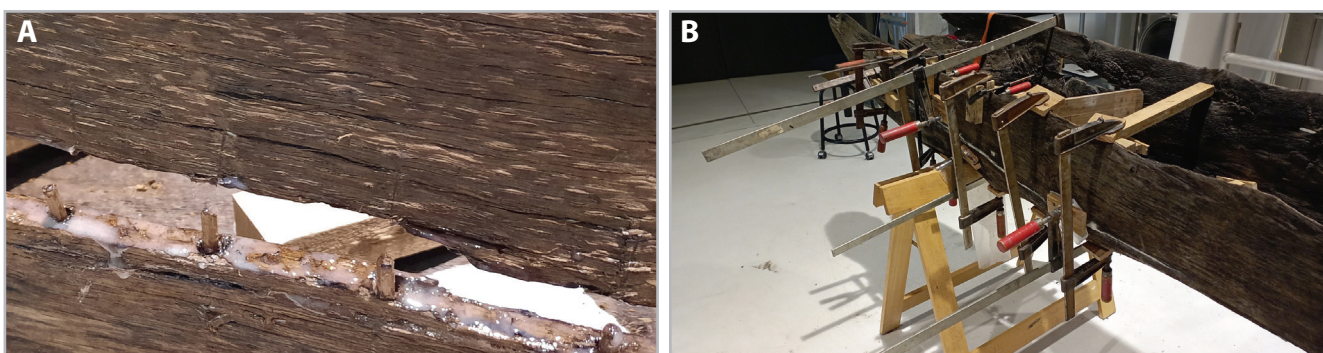
Figura 9.- A) Ancoragem estrutural com cavilhas de madeira; B) Fixação do flanco bombordo com a aplicação de massas de preenchimento e reforço material das juntas de colagem.

Os conectores usados na ancoragem estrutural das fendas foram cavilhas de madeira de carvalho. A opção metodológica do tratamento recaiu, sempre que possível, na aplicação de cavilhas “cegas” e em ângulo de 70° (Hilário 2013: 32), com um espaçamento médio de 50mm (fenda do flanco bombordo, avante); e de 25 a 50 mm nos restantes casos. A escolha por esta metodologia deveu-se, sobretudo, por ser um processo de ancoragem que aumenta a capacidade resistente da madeira (Hilário 2013: 29 - 30) e não é intrusivo nas superfícies originais [Figura 9. A]. Sobre as operações de ancoragem estrutural das fendas, importa referir que a pré-furação dos orifícios dos conectores de madeira foi realizada antes dos exercício das cargas de relaxação, devido à amplitude de separação proporcionar uma maior liberdade e precisão da atividade manual.

Nas fendas onde se verificava, de forma acentuada, a fragmentação dos planos de contato (flanco de bombordo e estibordo a vante), o reforço da coesão estrutural e a uniformização material da fixação foi realizada pela adição de uma massa de preenchimento [Figura 9. B] elaborada com microesferas de vidro, material de preenchimento inerte (Broda *et al.* 2019: 2), aglutinadas no adesivo, na proporção de 2:1 (Barclay e Mathias 1989: 36). O nivelamento dos preenchimentos e a limpeza dos excessos de adesivo foi realizado com cotonetes de algodão, embebidos em acetona, tendo a superfície dos preenchimentos, por opção metodológica, ficado sem textura e nivelada ligeiramente abaixo da superfície (Brandt 2006: 89).

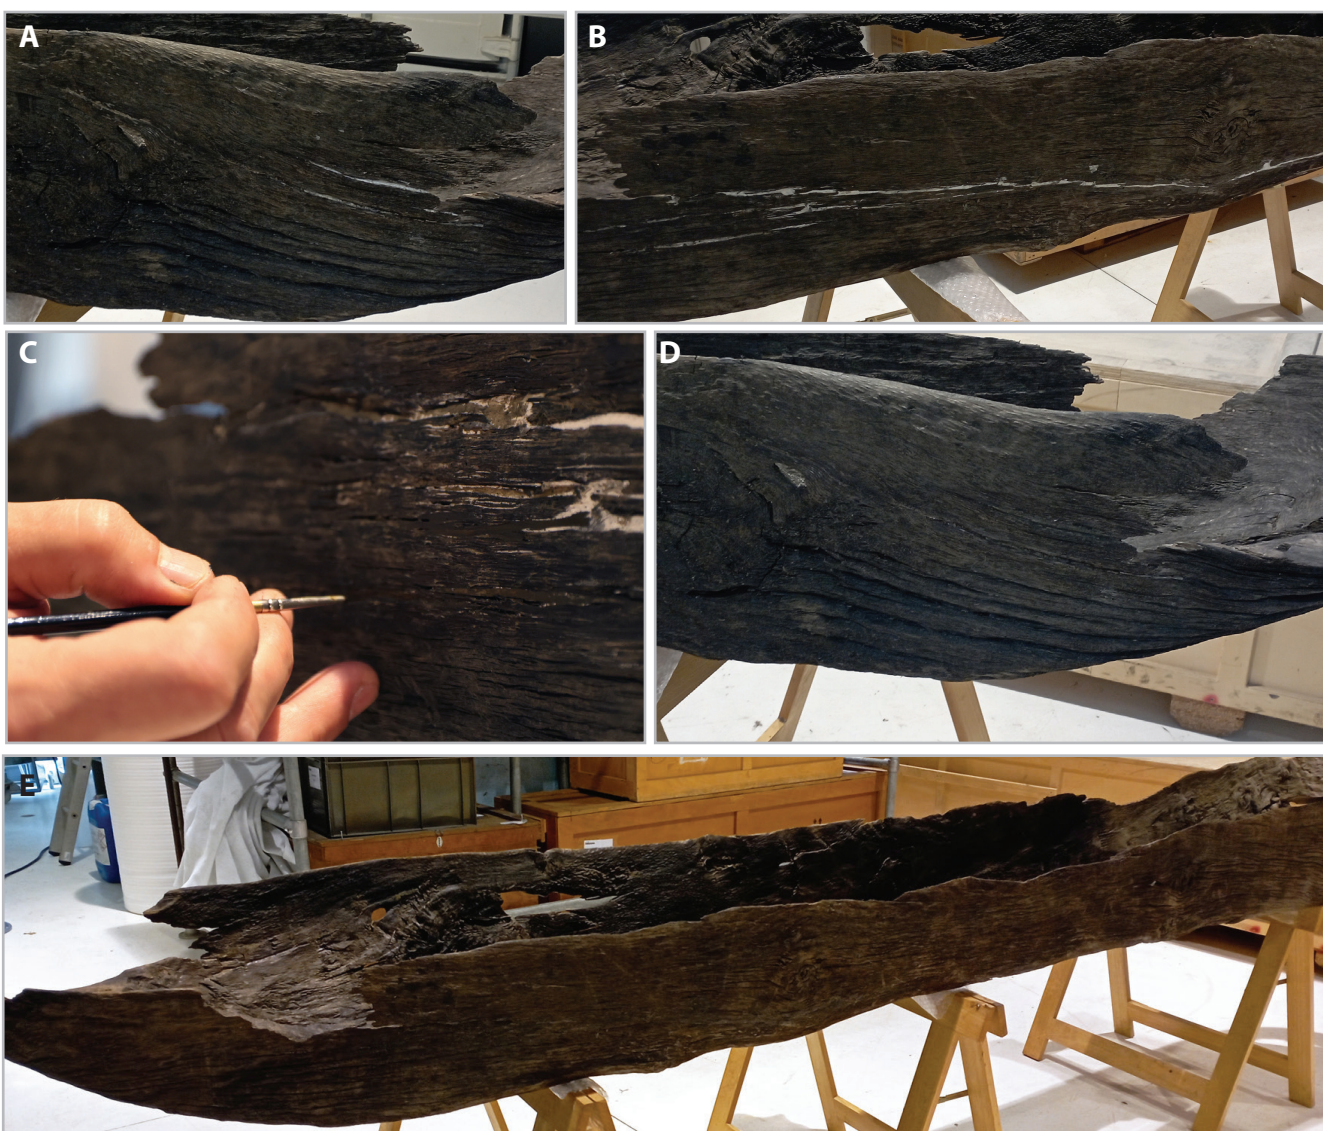
Figura 9.- A) Preenchimentos, fenda estibordo, avante; B) Preenchimentos, fenda bombordo; C) Detalhe reintegração cromática; D) Reintegração cromática, preenchimentos, fenda estibordo, avante; E) Reintegração cromática, fenda bombordo

Concluído o tratamento estrutural da Lima 1, era notório que o tom branco das massas de preenchimento utilizadas no reforço da coesão e da uniformização material dos planos de fixação das fendas se constituía como um fator de distúrbio ótico na leitura integral da piroga, sendo essencial reduzir o seu realce, como imagem, para uma fruição condigna do artefacto enquanto objeto histórico e documental. No caso em análise, deve salientar-se que a reintegração cromática enfrentava o problema de a dimensão dos preenchimentos ser muito reduzida (larguras inferiores a 5mm), o que tecnicamente tornava as preferências por reintegrações diferenciadas pouco praticáveis. Por outro lado, a opção pelo nivelamento dos preenchimentos ligeiramente abaixo da superfície, salvaguardava a discernibilidade da intervenção, não se tornando esta passível de ser confundida com a autenticidade original do artefacto, dado ser claramente reconhecida numa inspeção de proximidade.

Neste enquadramento, e tendo em conta que os princípios da conservação e restauro encontram o seu vínculo, conformidade e aplicabilidade no contexto dos valores intrínsecos de cada objeto (Muir 2009: 24), sendo, portanto, a estes que devem estar indexados, a metodologia seguida na reintegração cromática baseou-se no compromisso entre a graduação do preenchimento e as características da sua grandeza, tendo o tratamento sido abordado de forma mimética, embora com uma saturação e luminosidade mais baixa que a informação da superfície adjacente. A operação foi realizada em sistema aquoso (de natureza acrílica da marca Windson and Newton®), quimicamente compatível com a natureza dos preenchimentos, facilmente removível (sem causar danos a estes últimos e ao objeto) e atóxico. Devido à heterogeneidade do padrão anatómico e das dimensões da cor da superfície de madeira da Lima 1, cada situação específica da operação foi ajustada ao matiz e à saturação da superfície, de forma a restituir o equilíbrio visual do artefacto. Esta opção procurou harmonizar o programa da reintegração na vibração cromática da superfície original, devolvendo a unidade de leitura sem ruído e integral do objeto.
