# Diagnóstico ilustrado de la patología del travertino del Centro Histórico de Cuenca (Ecuador)

Catalina Beatriz Chimborazo Espinoza, Jenny Fabiola Peralta Viñansaca, María del Cisne Aguirre Ullauri

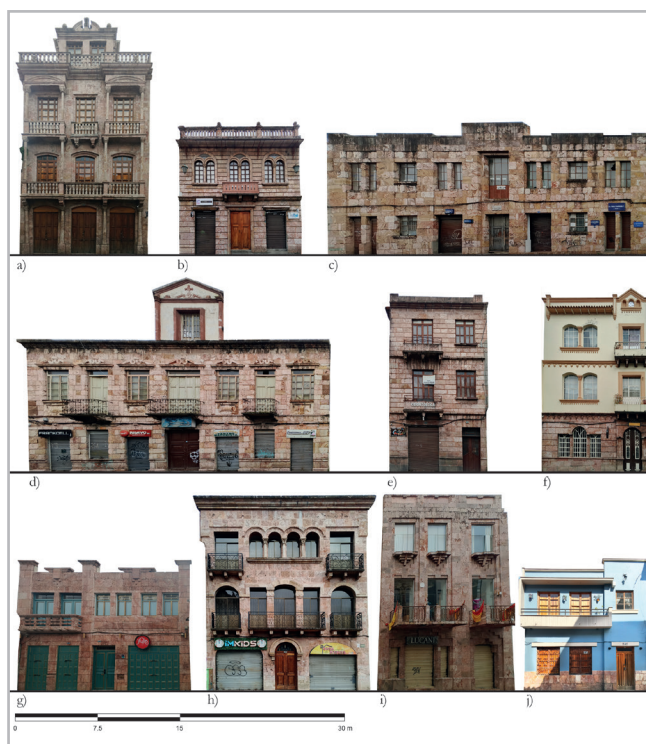
Al estar permanentemente expuestas, y carecer de barreras de protección, las superficies se ven afectadas por la humedad ambiental (García & Guerrero 2023). En sentido Sur- Norte, se orientan 6 fachadas las cuales tienen poca exposición solar y difícil secado natural, lo que favorece la acumulación de agua (Alonso *et al.* 2006). Estas condiciones dan lugar a pérdida de material, alteraciones cromáticas y colonización biológica, entre otras formas de deterioro como las intervenciones, reposiciones e incrustaciones motivadas por la mejora de la apariencia [Figura 6], las cuales, sin embargo, comprometen la integridad del travertino y su valor expresivo (Correa 2023). Asimismo, la alta exposición al tránsito peatonal y vehicular genera fricción constante, depósito de contaminantes y daños mecánicos sobre componentes arquitectónicos (Ruíz *et al.* 2023). Además, la contaminación generada por el tráfico intenso en el CHC constituye un factor de riesgo relevante, ya que los compuestos emitidos por los vehículos pueden inducir procesos de alteración química, como la formación de costras negras, disolución superficial de carbonatos y pérdida de cohesión del material. Este tipo de afectación debe considerarse en las estrategias integrales de conservación preventiva (Rodríguez *et al.* 2021). Por su parte, la presencia de grafitis evidencia una apropiación no controlada ni consciente del valor patrimonial del espacio, alterando la imagen original y comprometiendo el valor histórico y estético del material (Mejía & Ortega 2019) [Figura 6].

**Figura 6.-** Casos de estudio: a) Bien inmueble de Valor Arquitectónico A (VAR A (3)); b), c), d), e), f), g) y h), Bienes inmuebles de Valor Arquitectónico B (VAR B (2)); e i) y j) Bienes inmuebles de Valor Ambiental A (VA 1). Elaboración: Autores.

A detalle, el nivel de daño asociado al estado de conservación malo agrupa tres fachadas [Figura 6, casos c, d y e]; el nivel de daño asociado al estado de conservación regular también comprende tres fachadas [Figura 6, casos b, h e i] y, el nivel de daño asociado al estado de conservación bueno abarca cuatro fachadas [Figura 6, casos a, f, g y j]. Cada nivel refleja un estado de conservación diferenciado, que puede ilustrarse con casos representativos en función del tipo, distribución y progresión de las lesiones identificadas (Aguirre Ullauri *et al.* 2024; Paredes & Achig 2019). Esta aproximación permite comprender con mayor precisión el comportamiento del travertino frente a factores como la orientación de la fachada, la exposición al clima local, el nivel de tráfico urbano y las intervenciones previas (Aguirre Ullauri *et al.* 2022). Así, se consolida una base técnica para definir estrategias diferenciadas de conservación, priorizando los niveles de riesgo y deterioro evidenciados en cada caso (Garrido 2017).

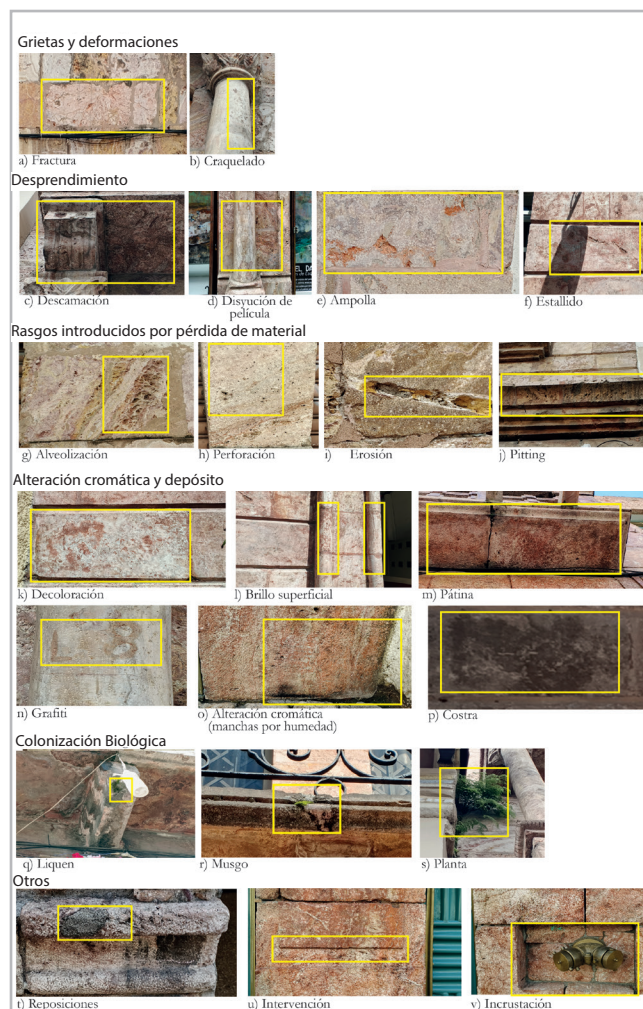
Este apartado presenta la clasificación de la patología del travertino local y su expresión específica en diferentes elementos arquitectónicos. En la Figura 9a, se identifica una fractura típica, correspondiente a la categoría de grietas y deformaciones, la cual se extiende de forma lineal y presenta bordes irregulares, lo que sugiere que ha sido provocada por esfuerzos estructurales mal distribuidos o asentamientos diferenciales del material. La morfología de la grieta indica una fractura por tensión interna acumulada, posiblemente exacerbada por variaciones térmicas o cargas mecánicas repetidas. De acuerdo con Camuffo (2014), este

Por otra parte, se observan diversos tipos de desprendimientos, cada uno con características morfológicas claramente diferenciadas. Se evidencia descamación [Figura 9c] en forma de capas laminares que se separan del núcleo del material, una alteración frecuentemente asociada a procesos de humedad interna y cristalización de sales solubles. Asimismo, se detecta la disyunción de película [Figura 9d], donde la capa superficial se separa visiblemente del soporte, fenómeno atribuido al envejecimiento de tratamientos superficiales o a una adhesión deficiente (Arnold & Zehnder 1991). En otra zona se aprecia una ampolla [Figura 9e], que se manifiesta como una protuberancia convexa, indicando la presión ejercida por el vapor atrapado entre capas debido a la humedad acumulada. Finalmente, el estallido [Figura 9f] es evidente en zonas donde el material parece haber explotado desde el interior, con fragmentos irregulares. Este proceso patológico se asocia a la cristalización y recristalización de sales solubles, las cuales, al disolverse con la humedad y volver a cristalizar, ejercen presiones internas que fracturan la piedra (ICOMOS-ISCS 2008), no así a las condiciones climáticas que favorecen choques térmicos y ciclos de congelamiento-deshielo significativos toda vez que, en Cuenca las temperaturas oscilan moderadamente entre 7 °C y 17 °C durante el año, y rara vez bajan de 5 °C o superan los 19 °C (WeatherSpark 2025), capaces de producirlo. Se presentan diversas manifestaciones de pérdida de material, todas vinculadas a la categoría de rasgos inducidos por pérdida de material. Destaca la alveolización [Figura 9g], compuesta por pequeñas cavidades cóncavas redondeadas, comúnmente provocadas por la acción del viento y las partículas en suspensión o la disolución por agua con sales (Camuffo 2014). Además, se identifican perforaciones [Figura 9h], huecos más profundos de forma irregular que probablemente se originan por ataques químicos o biológicos localizados (Rodríguez *et al.* 2003). La erosión [Figura 9i] es evidente como un desgaste uniforme de la superficie pétreo, causado por la acción combinada de lluvia ácida, partículas abrasivas y exposición prolongada a la intemperie, también se observan formas circulares poco profundas compatibles con pitting [Figura 9j], atribuido a procesos químicos puntuales o ataques localizados de microorganismos (ICOMOS-ISCS 2008).

Por otra parte, en la alteración cromática y la presencia de depósitos superficiales. Se identifican zonas con decoloración [Figura 9k] evidente, producto de la exposición prolongada a la radiación solar o a procesos químicos que alteran la tonalidad original del material. También se observan superficies con brillo irregular [Figura 9l], probablemente originado por la degradación de capas protectoras o contaminantes atmosféricos adheridos. La pátina [Figura 9m] se manifiesta como una

**Figura 9.-** Distribución de lesiones por categoría y tipo. Elaboración: Autores.

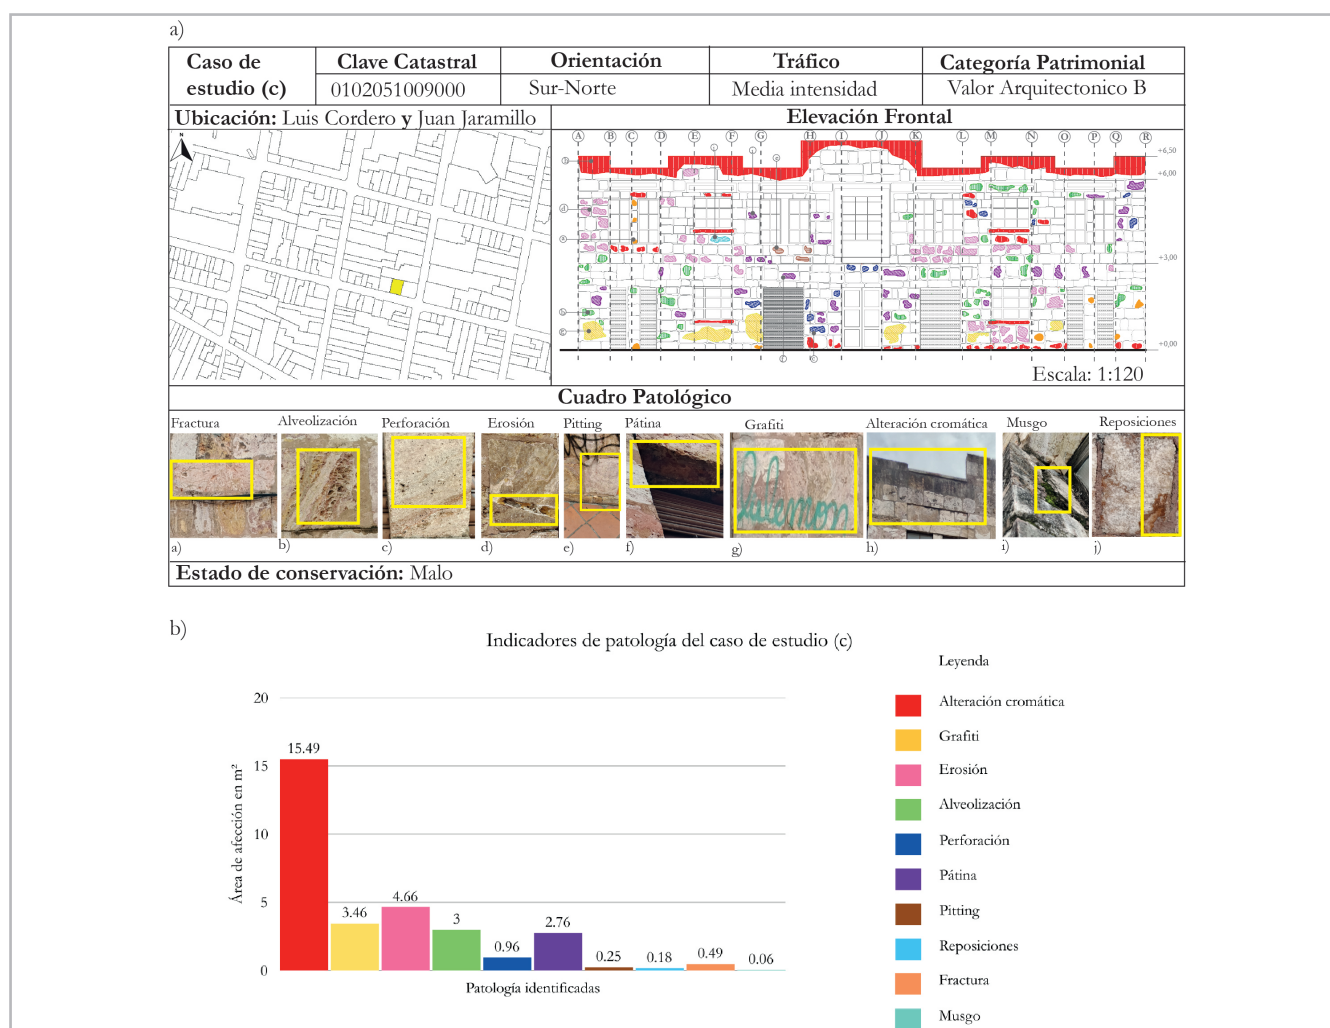
• **a) Estado de conservación malo:** este caso ilustrativo corresponde al edificio [Figura 6c] una fachada con una superficie total de 240,05 m<sup>2</sup>, se identificó un estado de conservación malo en un 13,02 % del área afectada. Las lesiones se distribuyen de manera puntual [Figura 10], es decir, en elementos arquitectónicos o bloques únicos de travertino. Predominan las alteraciones cromáticas, que alcanzan un 6,45 % debido a la exposición prolongada a la radiación solar generando un cambio en el tono superficial del travertino (Romero *et al.* 2022). Esta afección, aunque no compromete la resistencia del material, altera su apariencia y refleja procesos de envejecimiento que pueden advertir efectos asociados al cambio climático (Ortiz & Ortiz 2016).

También se evidencia erosión, con un 1,94 % del área; está generada por el desgaste progresivo del material debido a la acción combinada del viento, la lluvia y los contaminantes urbanos (Ortiz *et al.* 2014). Esta lesión aparece en elementos expuestos en primer plano por su configuración como cornisas, alféizares o zócalos, donde el lavado por efecto de la lluvia es intenso (Piedra 2008). La alveolización, presente en el 1,25 %, revela un proceso de deterioro localizado que se vincula a la porosidad del travertino para favorecer la formación de pequeñas cavidades irregulares, producto de los ciclos de humedad y secado (Aguirre Ullauri *et al.* 2024). El grafiti afecta al 1,44 % de la superficie y se concentra en la planta baja, como consecuencia de la accesibilidad desde el espacio público. Esta lesión no solo implica un daño estético, sino que representa un problema urbano asociado a la falta de control y vigilancia sobre el patrimonio edificado (Cabrera 2015). Además, la presencia de pátina en un 1,15 % de la fachada sugiere acumulación de partículas contaminantes, resultado de la exposición prolongada al ambiente urbano y al tráfico vehicular (Ullauri & Solano 2023).

Otras lesiones de menor incidencia son las perforaciones o profundizaciones puntuales (0,40 %) derivadas de la evolución del alveolado (Aguirre Ullauri *et al.* 2024), así como el *pitting* (0,10 %), producto de agentes químicos agresivos presentes en la atmósfera (Romero *et al.* 2022). También se registran reposiciones mal integradas (0,07 %), que muestran diferencias visuales y posibles incompatibilidades materiales; fracturas (0,20 %), asociadas a tensiones estructurales o impactos físicos (Lema & Zhumi 2023) y crecimiento de musgo (0,02 %) producto de la humedad en micro fisuras y juntas expuestas.

En conjunto, este caso refleja un daño severo con lesiones que afectan a la edificación y su estética. Sin embargo, estas afecciones no comprometen directamente la estructura ni la estabilidad del inmueble en esta etapa. Más bien, impactan la protección superficial del revestimiento, facilitando la penetración de humedad y agentes contaminantes. Esta situación puede derivar en una degradación progresiva que, si no se controla, terminará afectando la integridad del material y la estabilidad local. Por este motivo es fundamental implementar medidas de mantenimiento periódico, limpieza especializada no abrasiva y monitoreo preventivo para evitar la evolución hacia daños estructurales más graves. El control temprano es clave para conservar la durabilidad y apariencia del patrimonio arquitectónico (Molina 2016).

**Figura 10.-** a) Diagnóstico ilustrado del caso de estudio (c) con estado de conservación malo y b) Distribución de lesiones según área de afectación. Elaboración: Autores

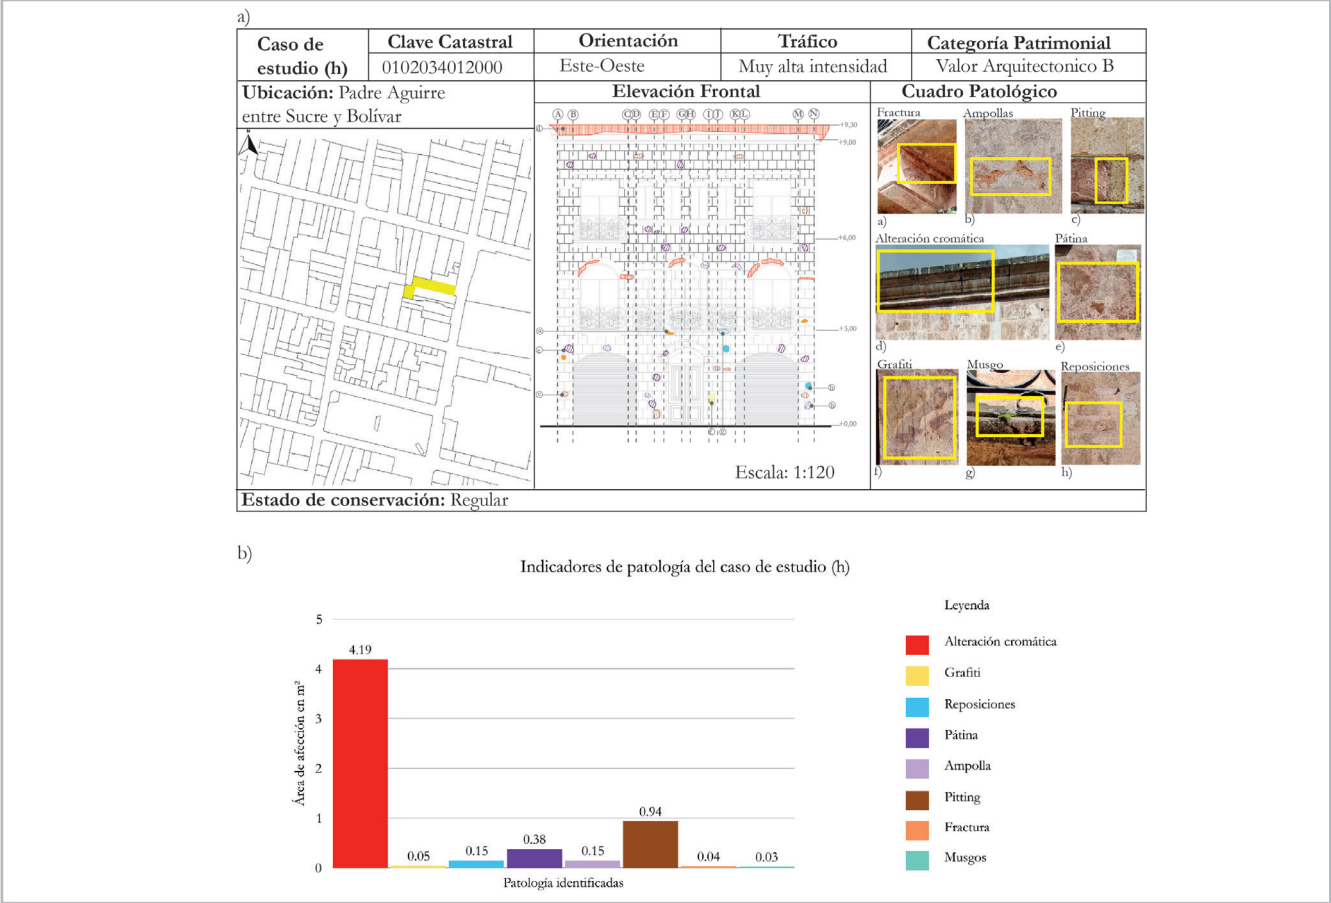
• **b) Estado de conservación regular:** en este segundo caso representativo corresponde al edificio [Figura 6h] se presenta una fachada con una superficie total de 62,90 m<sup>2</sup> en donde se identificó que existe un daño de afección de 9,43 % [Figura 11]. Las lesiones se evidencian en forma de alteración cromática, que representa el 6,66 % de la superficie afectada. Esta patología está asociada a la exposición prolongada a contaminantes atmosféricos en un entorno urbano con presencia de tráfico (Molina 2016), sumado a una orientación Este-Oeste que impide una adecuada exposición solar, dificultando la evaporación de la humedad (Sosa 2013), lo cual favorece el oscurecimiento superficial del travertino y la retención de suciedad en su textura irregular y estructura porosa (Molina 2016). Además, se identifican formas activas de deterioro químico, como el *pitting* (1,49%), generado por la acción de sales y contaminantes ácidos presentes en el aire urbano (González & García 2015). La pátina, que afecta al 0,60 % del área, refuerza esta idea al evidenciar acumulaciones de suciedad y partículas contaminantes en diferentes zonas, posiblemente sin limpieza frecuente (Molina, 2016). También se registran pequeñas ampollas en el 0,24 % de la superficie, producto de humedad atrapada en capas internas o de mala ventilación del paramento (Sosa 2013), y reposiciones mal integradas (0,24 %), que reflejan intervenciones previas con materiales poco compatibles con el travertino original (Lema & Zhumi 2023). Otras lesiones incluyen fisuras (0,06 %), grafiti (0,08 %) en la planta baja debido a la accesibilidad, y musgos (0,05 %) en juntas y fractura donde se retiene agua y polvo (Sotomayor 2020).

**Figura 11.-** a) Diagnóstico ilustrado del caso de estudio (h) con estado de conservación regular y b) Distribución de las lesiones según área de afectación. Elaboración: Autores

En esta fachada, aunque la superficie afectada es menor al 10 %, la variedad y distribución de lesiones sugieren una fachada con daño moderado. Por ello, se recomienda una intervención correctiva y preventiva que incluya limpieza, revisión de las juntas superiores, monitoreo de humedad y control de los materiales de reposición.

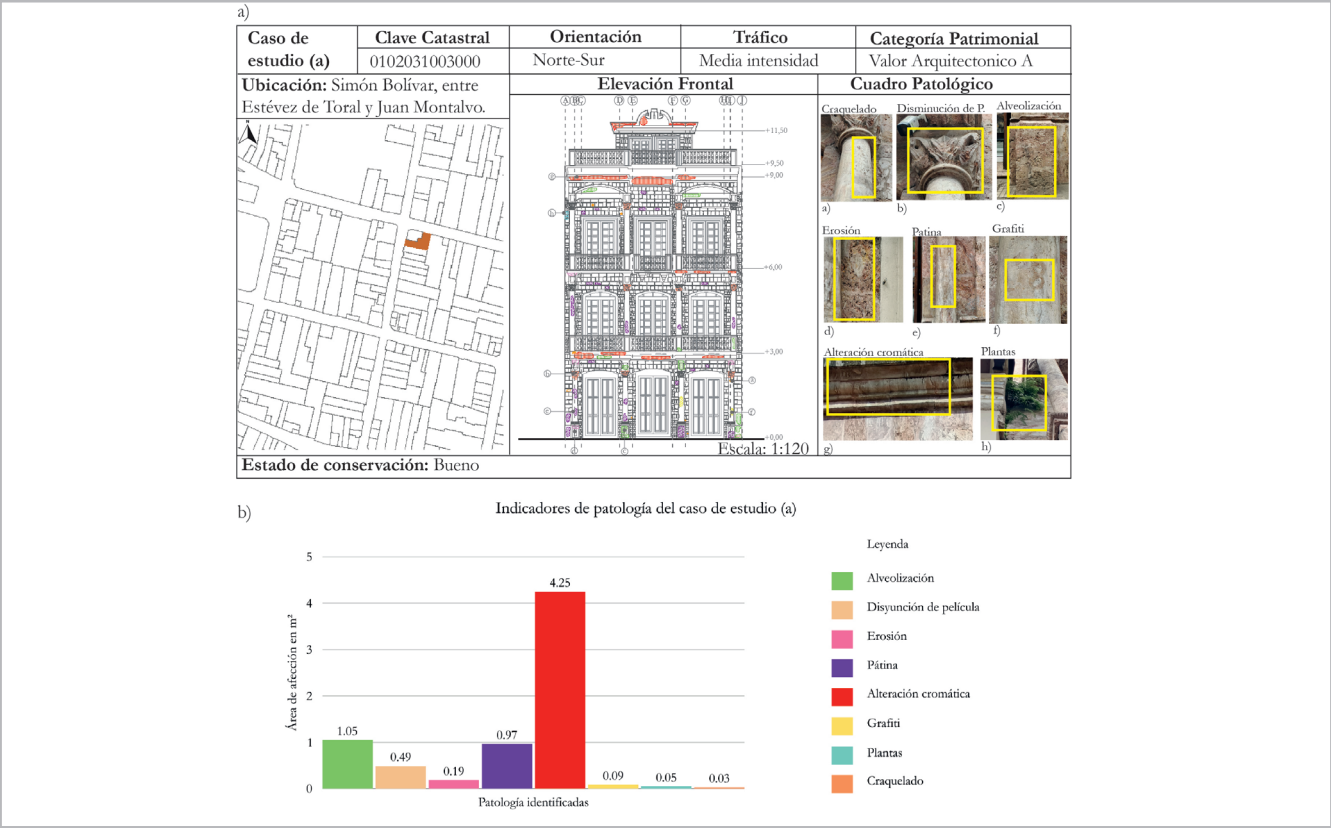
• **c) Estado de conservación bueno:** en el tercer caso referencial, correspondiente al edificio [Figura 6a] una fachada con una superficie total de 113,81 m<sup>2</sup> se identificó un nivel de daño ligero, con un 6,26 % de área afectada [Figura 12]. Las lesiones son puntuales y de bajo impacto material, lo que refleja una buena conservación. La alteración cromática, que representa el 3,73 % de la superficie, es la lesión predominante y está vinculada al envejecimiento natural del material, así como a la

**Figura 12.-** a) Diagnóstico ilustrado del caso de estudio (c) con estado de conservación malo y b) Distribución de lesiones según área de afectación. Elaboración: Autores.
