## Para a história do restauro de pintura em Portugal: as antigas intervenções no retrato de José António de Oliveira Machado, da Biblioteca Nacional de Portugal

### To the history of painting restoration in Portugal: ancient interventions in the portrait of José António de Oliveira Machado, from the National Library of Portugal

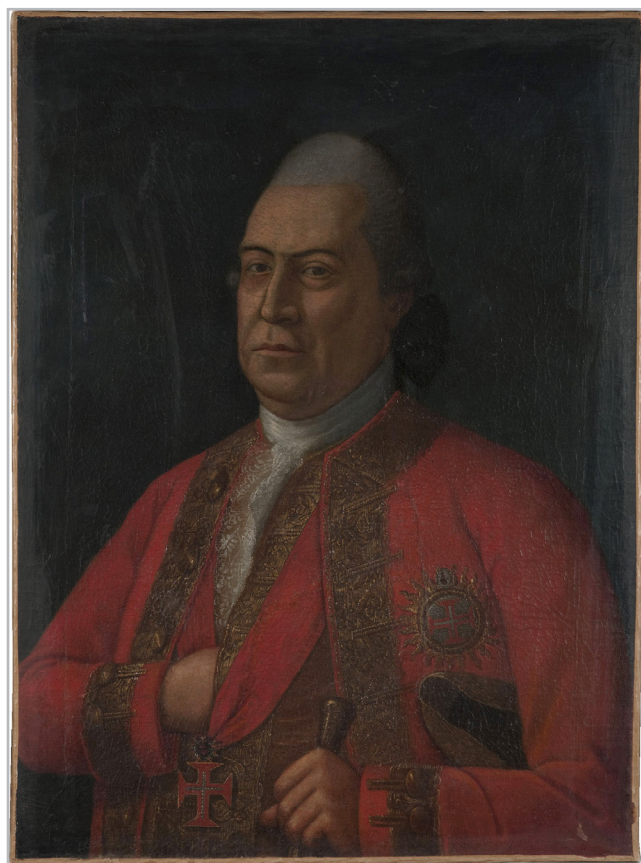
**Figura 1.** José António de Oliveira Machado, Biblioteca Nacional de Portugal, inv. 10943/BN.

À primeira vista, a obra parece estar em bom estado de conservação e não aparenta ter sofrido danos significativos nem ter sido alvo de significativas intervenções de restauro. Contudo, uma observação detalhada da sua superfície, além de evidenciar a habitual rede de estalados, característica de uma pintura antiga, permite concluir que já foi objecto de importantes intervenções de restauro que, no entanto, não estão documentadas. Considerando-se que há registo das intervenções recentes realizadas nas obras desta colecção, a sua ausência neste caso sugere que os restauros a que esta pintura foi sujeita são relativamente antigos.

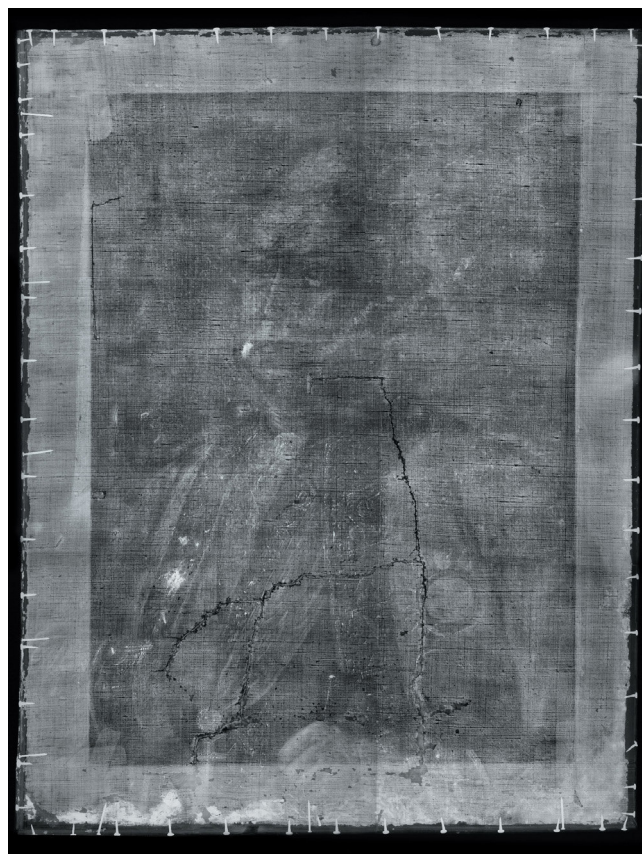
**Figura 2.** Radiografia.

A tela sofreu extensos rasgões [figura 2 e figura 3]. O principal tem início no queixo do retratado e, devido a várias subdivisões da linha de ruptura, afecta grande parte da metade inferior da pintura. A irregularidade da linha e a sua orientação um pouco aleatória mas simultaneamente com troços mais ou menos rectilíneos sugerem que este rasgão resultou de acondicionamento incorrecto (Nicolaus 1999: 80). Tendo em conta as deficientes condições em que as pinturas estiveram, na década de 1840, no Depósito das Livrarias dos Extintos Conventos instalado no Convento de São Francisco (Soares et al. 2012a), parece muito provável que este rasgão tenha ocorrido então — ainda que o seu tratamento possa ter ocorrido muito mais tarde. Outro rasgão tem orientação vertical e aconteceu no lado esquerdo da pintura, defronte ao rosto junto ao limite interior da grade. Ainda que esta posição sugira que este segundo rasgão ocorreu depois de a tela ter sido colocada na actual grade, este não coincide exactamente com o limite da grade, podendo ter resultado do anterior engradamento. De qualquer forma, a linha de ruptura deste rasgão diferencia-se da do maior, uma vez que, no troço vertical, é muito menos irregular, quase sugerindo resultar de algo cortante [figura 2]. Há também rasgões de pequena dimensão, como um que se observa ao centro, na gola da casaca, podendo estes dever-se à perda de resistência da tela em resultado da oxidação da celulose (Nicolaus 1999: 82). Muito provavelmente, foram todos estes rasgões que estiveram na origem da reentelagem.

Além dos destacamentos já referidos, resultantes dos rasgões e do desgaste em todo o perímetro do quadro, a pintura sofreu outros pequenos destacamentos, principalmente na parte inferior, que poderão ter a mesma causa que o rasgão principal. De uma forma geral, as lacunas foram preenchidas com massas e reintegradas. Como adiante se explica, estes tratamentos ocorreram, no mínimo, em quatro ocasiões distintas — o que ajuda a explicar a sua distinta aparência, quer na radiografia [figura 2], quer na

fotografia de ultravioleta [figura 3]. Também o uso de dois tipos de pregos na fixação da tela à grade, como se observa na radiografia, é um testemunho de diferentes intervenções.

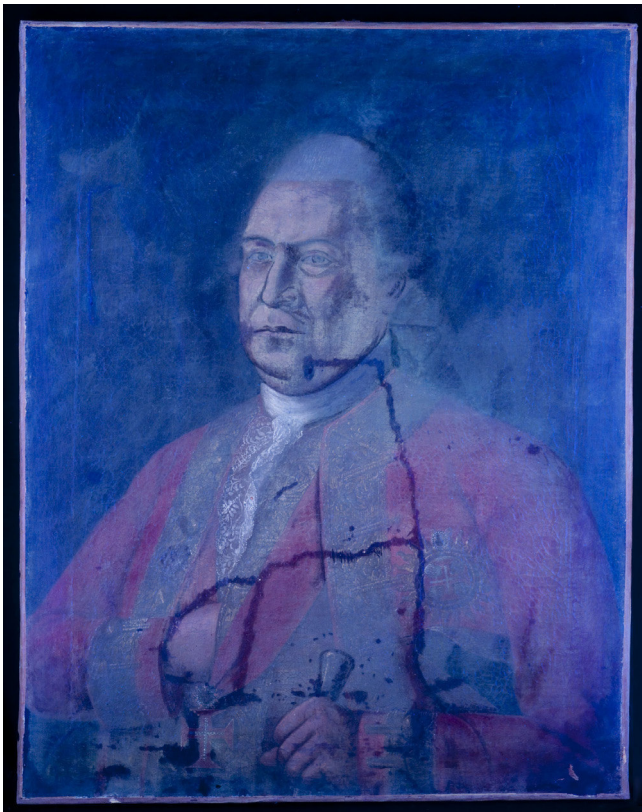
**Figura 3.** Fotografia de fluorescência de ultravioleta.

A fotografia de ultravioleta mostra também a existência de zonas repintadas, especialmente sobre os rasgões, rosto e quadrante inferior da pintura [figura 3].

Independentemente das razões que levaram a essa combinação da reentelagem com a sutura, a documentação obtida sugere que este não foi o primeiro tratamento dos rasgões. Nalguns troços mais ou menos horizontais do rasgão, na fotografia de ultravioleta observam-se pequenos traços perpendiculares à linha de ruptura, espaçados poucos milímetros, que parecem corresponder a pontos que mantêm junto os dois lados do rasgão, enquanto na radiografia se nota, de um lado e do outro da linha, o que parece corresponder a furos por onde passa, ou passava, a linha. Em qualquer um dos casos, o padrão observado nesses documentos é bem diferente do que se vê no reverso. Por outro lado, a radiografia mostra que foram usados dois materiais de preenchimento diferentes no rasgão principal: na metade superior um material muito pouco opaco aos raios X e nalgumas zonas da metade inferior (a começar no troço mais ou menos horizontal existente a meia altura) um material significativamente mais opaco. No rasgão do lado esquerdo, junto à grade, há também zonas de diferente opacidade. O uso com a mesma função, no mesmo rasgão, de dois materiais diferentes — os quais, como a seguir se refere, foram identificados numa amostra — sugere duas intervenções diferentes, a segunda das quais realizada numa ocasião em que o primeiro tratamento já não cumpria a sua função. Considerando que o branco de zinco, um material que ainda em 1859 era considerado um “produto novo e quasi

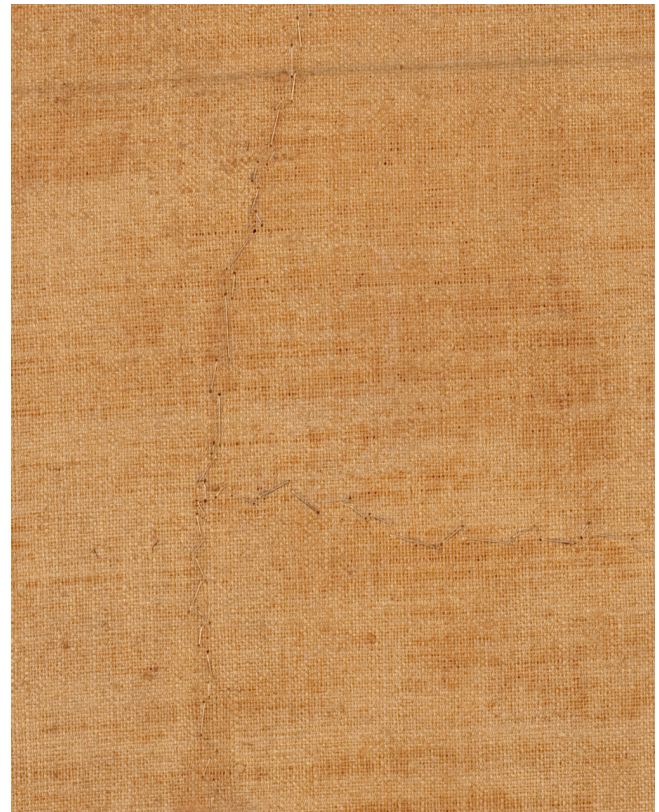
**Figura 4.** Sutura visível no reverso.

Actualmente, a fragilidade do suporte original é colmatada pela suturação dos dois rasgões, cosidos directamente na tela de reentelagem que proporciona igualmente um reforço estrutural à pintura [figura 4]. De acordo com a identificação feita por microscopia óptica, a tela de reentelagem é de juta (quando a original é de linho) e o fio utilizado na sutura é de algodão. Segundo os espectros de infravermelho, a reentelagem foi feita com cola animal. A reentelagem seguida de suturação não parece ser um tratamento comum e, pelo menos num caso como este, só se justifica se o autor da intervenção tiver sérias dúvidas sobre a adesão entre as duas telas ou se pretender planificar o mais possível a pintura nas zonas de rasgão. Atendendo a que superfície da pintura se encontra bastante deformada junto aos dois rasgões principais [figura 5], é possível que tenha sido esta a razão da suturação, mas, se assim aconteceu, o sucesso foi limitado. Neste caso, a não

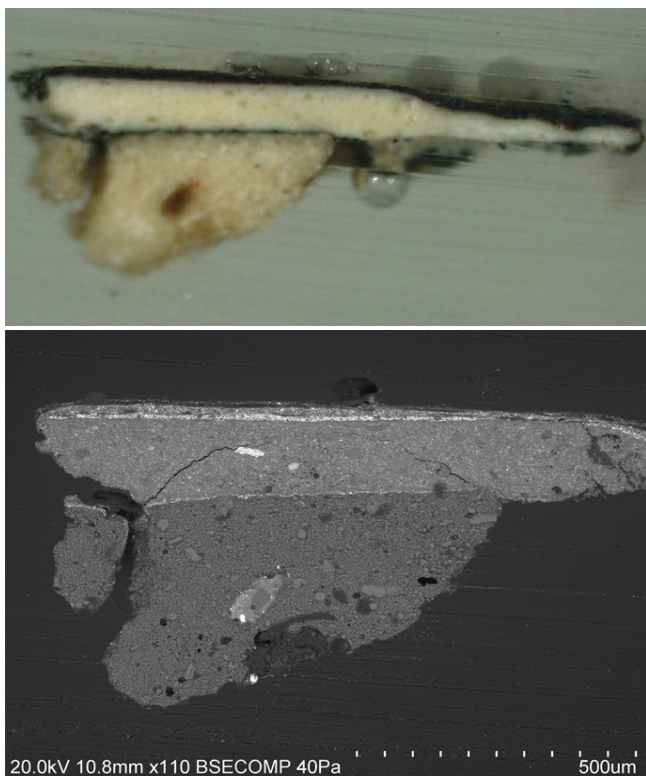
Essa massa de preenchimento de cor branca usada nos rasgões, no entanto, foi diferente nas duas intervenções referidas. A distinção é especialmente evidente numa amostra recolhida na zona do rasgão lateral, uma vez que nela se observam, sobrepostos, os dois materiais [figura 6]. De acordo com os resultados obtidos por microscopia electrónica de varrimento, a camada inferior, portanto a da intervenção mais antiga, é constituída essencialmente por cré (carbonato de cálcio), surgindo menos opaca na radiografia, enquanto a da intervenção mais recente, que, como já se referiu, não deve ser anterior a finais do século XIX, é constituída por uma mistura de cré com branco de zinco (óxido de zinco) em concen-

**Figura 6.** Amostra recolhida na zona do rasgão à esquerda: microscopia óptica e imagem de electrões retrodifundidos (microscópio electrónico de varrimento).

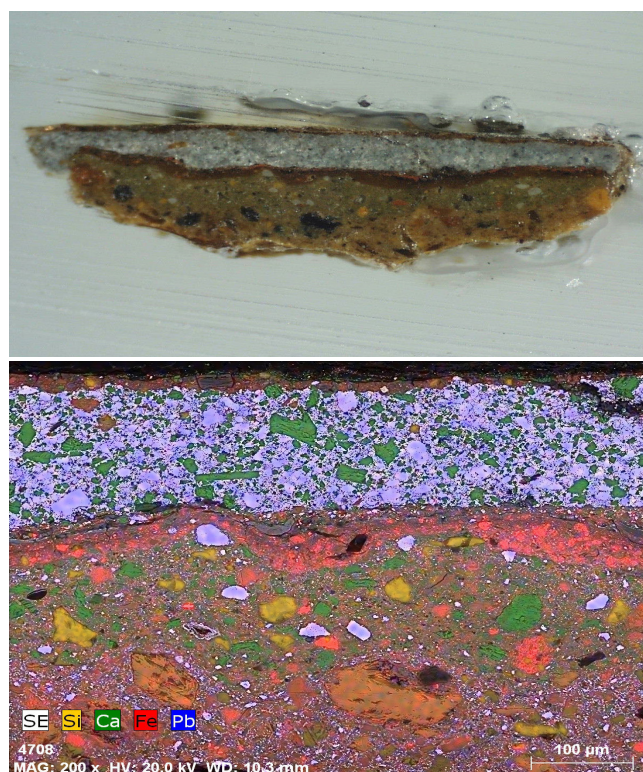
Por um lado, algumas lacunas foram preenchidas com uma massa que, segundo uma das amostras recolhidas [figura 7], é constituída essencialmente por branco de chumbo (carbonato básico de chumbo) misturado com pequena concentração de um composto de cálcio. Esta massa é responsável pelas manchas de elevada opacidade que se observam sobretudo no canto inferior esquerdo da radiografia [figura 2]. Ao contrário das outras, não ficou limitada às zonas de lacuna, sobrepondo-se significativamente à camada cromática original, conforme se observa na referida amostra, onde se sobrepõe aos estratos castanhos e vermelhos originais que assentam na camada original de preparação. Portanto, este material é de uma intervenção muito menos cuidada do que as duas já referidas e deve ter ocorrido depois destas, pois de outra forma provavelmente teria sido removido.

**Figura 7.** Amostra recolhida junto ao limite inferior da pintura, na zona acastanha da decoração da casaca: microscopia óptica e imagem do microscópio electrónico de varrimento, da parte superior da amostra, com mapa de distribuição de diferentes elementos químicos — entre os quais o chumbo (assinalado a azul), que surge concentrado na camada de cor branca.

Da intervenção mais localizada que incidiu na zona inferior da pintura e que é responsável pelas manchas de maior opacidade aos raios X, apenas se dispôs de uma amostra [figura 7]. Na camada superficial dessa amostra, com cor castanha, foi usada uma mistura de ocre castanho (Fe, Si, Al), negro animal (P) e um pouco de vermelhão (Hg e S) — por um lado, pigmentos usados nas outras intervenções, mas, por outro lado, pigmentos que são dos mais comuns.

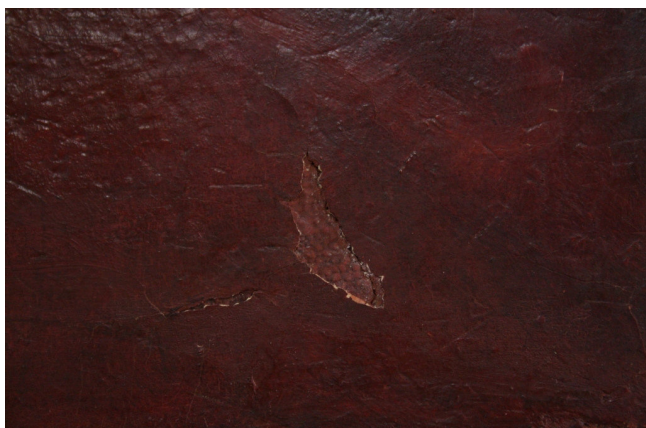
Por outro lado, há diversas lacunas que não foram preenchidas, tendo sido reintegradas cromaticamente a um nível inferior [figura 8]. Evidentemente, correspondem a zonas de menor opacidade na radiografia e, das quatro

intervenções identificadas, deverá ser a mais recente — pois, se tivesse sido realizada antes da mencionada imediatamente atrás, as lacunas muito provavelmente teriam sido preenchidas com a massa à base de branco de chumbo. Desconhece-se, contudo se essa minimização da intervenção resultou de um princípio de conservação ou se simplesmente foi uma forma expedita de resolver a descontinuidade visual causada pelas lacunas.

**Figura 8.** Lacuna de grande dimensão no canto inferior direito.

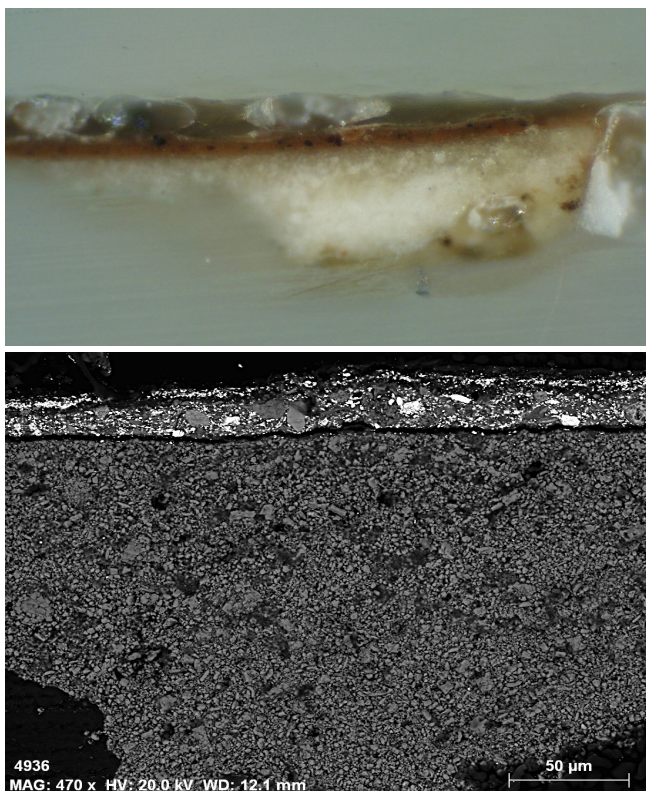
Numa das amostras que corresponde ao preenchimento mais antigo dos rasgões, a camada cromática da reintegração não assenta directamente na massa de preenchimento, mas entre as duas existe uma camada de material orgânico com cerca de 2 µm que deve ter função de isolamento [figura 9]. Uma camada com semelhante composição, mas bastante mais espessa (20 µm), foi observada noutra amostra, mas directamente sobre a camada original de preparação. Se resultam de

**Figura 9.** Amostra recolhida na mão, junto ao punho do bastão: microscopia óptica e imagem de electrões retrodifundidos (microscópio electrónico de varrimento) onde, no topo da camada espessa da massa de preenchimento, se observa uma fina camada escura que corresponde a material orgânico, sobre a qual se encontra a camada avermelhada da carnação.
