Conservación y mantenimiento del patrimonio inmueble: la Cruz de Término de El Masnou

Manuel Ángel Iglesias Campos; M. Núria Vecilla Palau y Marta Llach Berné

Conservation and maintenance of built heritage: The wayside Cross in El Masnou

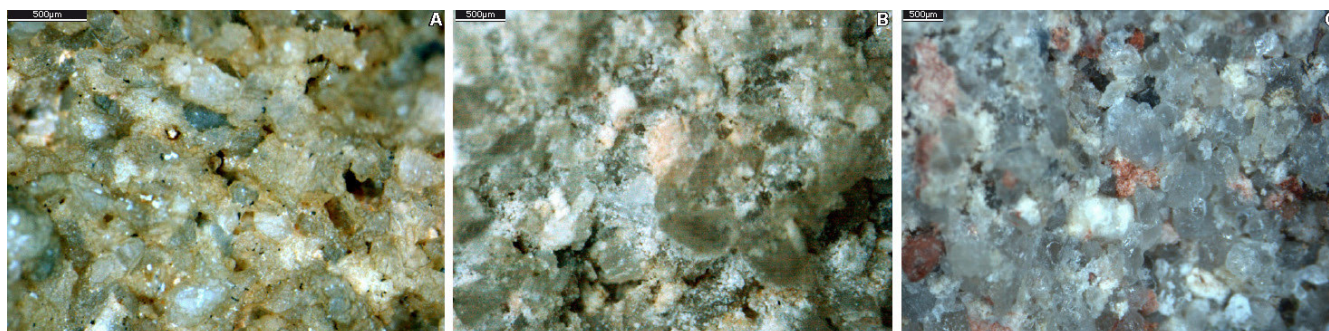
Figura 2. Material pétreo: (A) anverso de una muestra, (B, C) reverso de dos de las muestras. © Manuel A. Iglesias Campos.

El material escultórico es una arenisca silíceo con ligeras variaciones según la pieza concreta [Figura 2]. Su textura es detrítica y granosoportada, predominando granos equigranulares con formas subangulosas, que presentan contactos completos y entre los que existe porosidad intergranular. De manera general los granos esqueléticos corresponden a cuarzo y a porcentajes variables de fragmentos de roca, feldespatos, y, más accesoriamente, moscovita. El material intersticial que aparece entre los granos se caracteriza por una notable variabilidad ya que se identifica desde una matriz arcillosa a una cementación que puede variar de silíceo a carbonatada. Petrográficamente se puede clasificar como una arenisca lítica y sus características se corresponden con la arenisca de Montjuïc (Esbert *et al.* 1999, Farrando Boix 1999, Gómez-Gras *et al.* 2001).

cial de aspecto *no pétreo* y ligeramente cristalina. La observación del anverso de las muestras con microscopio estereoscópico confirmó su presencia. En el reverso, en cambio, se apreciaba cierta descohesión entre los granos minerales por pérdida de las fases de unión y un relativo deterioro de las formas de los granos [Figura 2]. El análisis por absorción de gota de agua en todas las muestras de material pétreo, observado con microscopio estereoscópico, permitió comprobar, además, que en el anverso no se producía casi absorción pero sí en el reverso, lo que podría relacionarse con la presencia de algún tratamiento que reducía la penetración del agua desde el exterior.

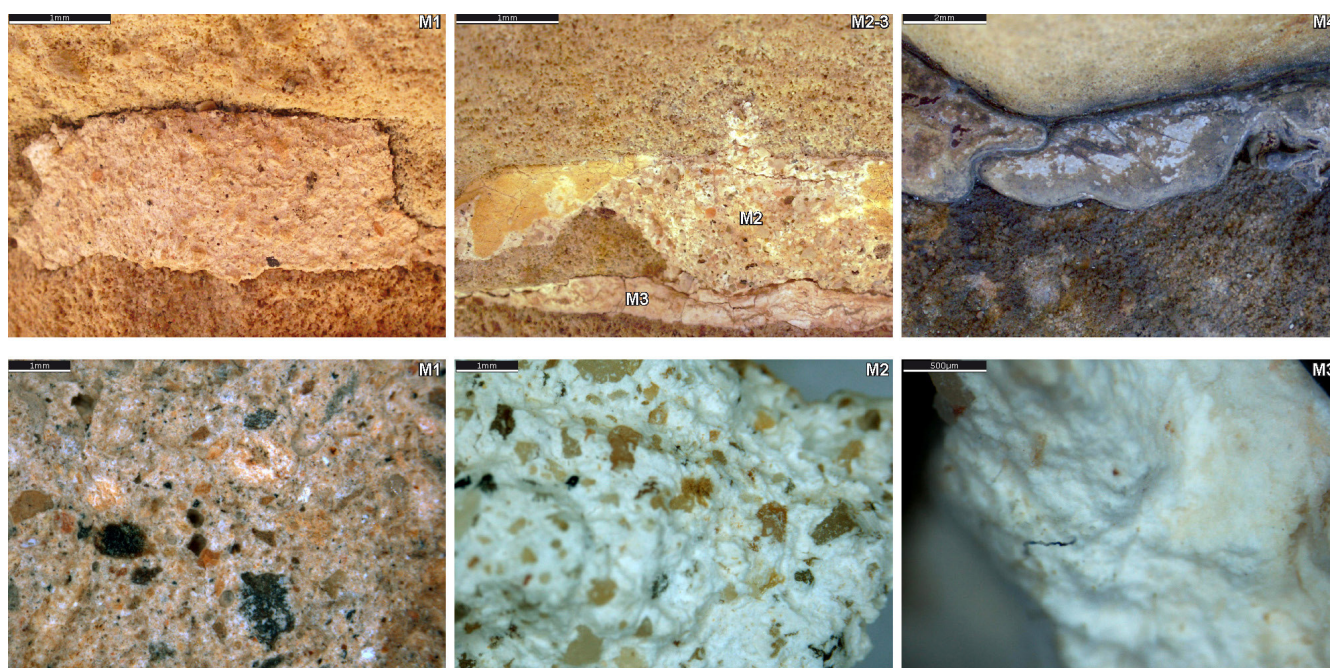
dad rosácea. Tienen una textura y composición similar a la de morteros hidráulicos documentados en el mismo periodo en esta región (Iglesias Campos *et al.* 2014), con áridos silíceos de tamaño arena fina y gruesa, morfología principalmente angulosa y subredondeada, y dosificación aproximada de 1:4 [Figura 3M1].

Dos tipologías minoritarias se conservan también en la unión entre capitel y fuste. Una se corresponde a la de un mortero de cal con áridos silíceos de tamaño arena media y fina con morfología principalmente angulosa y subredondeada y dosificación aproximada de 1:3. Tiene, además, un recubrimiento cromático artificial de color amarillento. Este mortero solo se ha localizado en tres de las caras de unión entre capitel y fuste, está colocado directamente sobre la piedra [Figura 3M2] y en algunas zonas aparece por debajo del rosáceo. La otra tipología se corresponde a la de un mortero de cal sin apenas árido. Por su ubicación debió de utilizarse para unir el capitel y el fuste en algún momento de su historia y, cuando aparece, está por debajo del resto de los morteros [Figura 3M3].

Es necesario indicar que en análisis microquímicos de estos morteros con ácido clorhídrico se observó una fuerte efervescencia en el reverso de la muestra, pero no en el anverso. Al igual que lo comentado al hablar de la piedra, los análisis por absorción de gota de agua de las muestras confirmaron que en el anverso no se producía absorción y sí, en cambio, en el reverso. Esto parecía indicar de nuevo la existencia de un tratamiento en la parte exterior que reducía la penetración del agua y, en este caso también, la del ácido.

Figura 3. Sistemas de unión entre las partes de la Cruz: macrofotografías (superior) e imágenes a microscopio estereoscópico (inferior) —(M1) mortero de unión capitel-fuste, (M2) mortero de recubrimiento en junta entre capitel-fuste con cromatización ocre, (M3) mortero de unión capitel-fuste, (M4) encaje con plomo entre fuste y basa—. © Manuel A. Iglesias Campos.

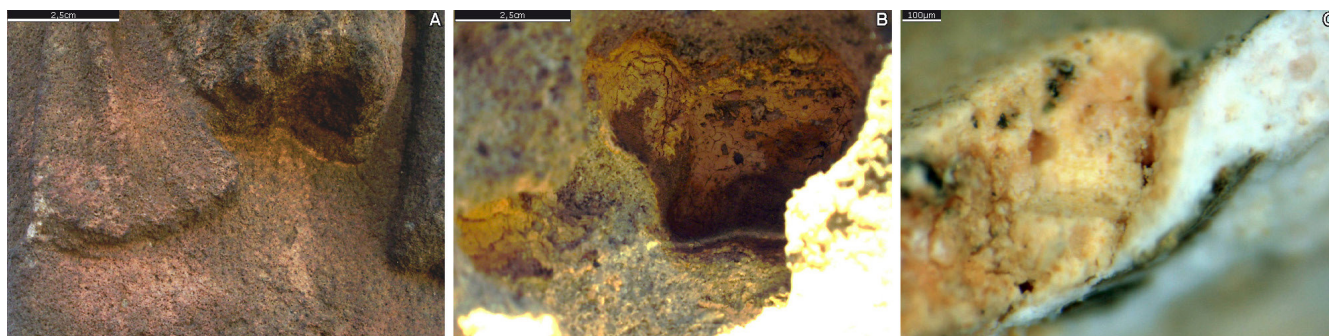
El de tonalidad amarillenta, cuando se conserva, se encuentra normalmente en los volúmenes más internos del capitel [Figura 4B]. Está aplicado tanto por encima del relieve como en pérdidas de volumen, lo que evidencia que no es de origen. Este recubrimiento cromático tiene una textura lisa pero fisurada, su grosor oscila entre las 200-400µm, y en su superficie se observan restos de suciedad y costras negras. Análisis microquímicos sobre muestra con ácido clorhídrico apuntan a una composición carbonatada. Podría tratarse de un recubrimiento a la cal teñida con pigmentos tierras y escasa proporción de áridos silíceos muy finos. Aunque actualmente solo se conserva en el capitel también se debió aplicar en la cruz, ya que al analizar el reverso de una costra negra de esta zona se observaron restos puntuales.

Cabe indicar que en un punto de una de las muestra del recubrimiento amarillento, se ha observado un estrato de blanco por debajo, también de composición carbonatada y escasa proporción de áridos silíceos finos, que no se corresponde con otros recubrimientos o morteros aquí observados, por lo que podría tratarse de un encalado anterior [Figura 4C].

Figura 4. Recubrimientos cromáticos artificiales: (A) macrofotografía de cromatización rosa, (B) macrofotografía de cromatización ocre, (C) imagen a microscopio estereoscópico de sección de cromatización ocre. © Manuel A. Iglesias Campos.

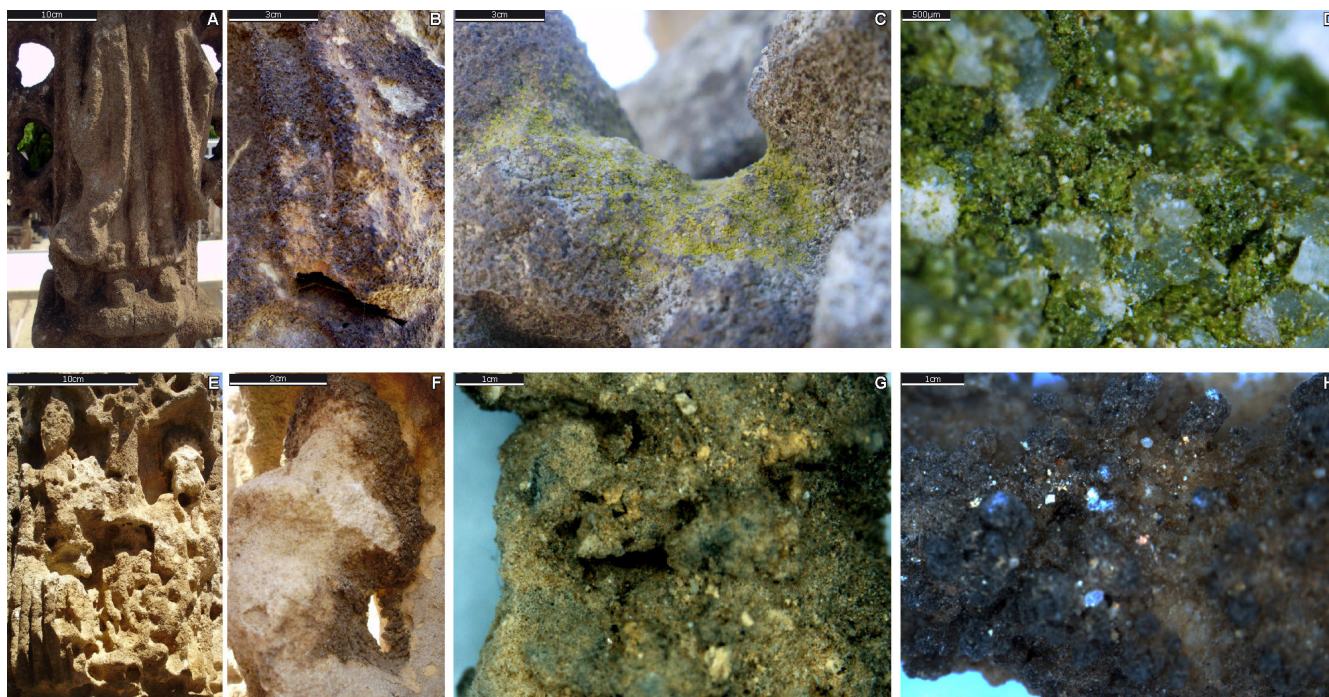
La cruz presentaba en casi toda su superficie pequeñas descamaciones con pérdida de volumen y, en la cara noroeste, costras de suciedad compactada, recubrimientos biogénicos y costra negra dendrítica —localizada exclusivamente en uno de los calados de los brazos horizontales— [Figuras 5A, B, C, D, H].

En el capitel, además de alteraciones similares a las de la cruz, la diferencia entre la orientación noroeste y suroeste era mayor. La cara suroeste presentaba alveolización y arenización localizadas, sobre todo en una de las figuras de los Santos [Figura 5E]. Además, se podía distinguir fácilmente la presencia de costra negra en las zonas más internas de relieve, donde no se había producido lavado del agua de lluvia y en donde se conservaba el recubrimiento cromático de tonalidad amarillenta. En estos casos su textura era dendrítica, tenía gran adherencia con el sustrato y su grosor oscilaba entre 200-400µm. La composición car-

Figura 5. Alteraciones cruz y capitel: (A) fotografía de depósitos superficiales y descamaciones, (B) detalle de depósitos superficiales y descamaciones, (C) macrofotografía de crecimientos liquénicos, (D) imagen a microscopio estereoscópico de crecimientos liquénicos, (E) fotografía de alveolizaciones y descohesión del material pétreo, (F) macrofotografía de costra negra dendrítica y descohesión del material pétreo, (G) imagen a microscopio estereoscópico del reverso de costra negra dendrítica, (H) imagen a microscopio estereoscópico del anverso de costra negra dendrítica. © Manuel A. Iglesias Campos.

bonatada del recubrimiento cromático amarillento había favorecido este proceso de sulfatación intenso [Figura 5F]. Es necesario remarcar la relación entre la costra dendrítica y este recubrimiento cromático ya que, al observar con microscopio estereoscópico una muestra de costra negra del interior de uno de los brazos de la cruz, donde no se conservaba este recubrimiento, en el reverso sí que se pudieron observar restos puntuales [Figura 5G].

La presencia más importante de indicadores de biodeterioro se localizaba en la cruz y en el capitel [Figuras 5C, D]. De manera generalizada se observaban organismos casmoendolíticos, principalmente hongos y líquenes, que habían colonizado la textura microrugosa de la piedra y que parecían haber provocado pequeñas microfisuras, posiblemente por la alternancia de periodos de hidratación-deshidratación. En el caso de las formaciones liquénicas, la mayoría masas granulares y pulverulentas, el grado de adherencia era muy diferente. En la cara norte de la cruz también se documentaron recubrimientos más o menos uniformes de algas epilíticas y endolíticas, coincidiendo con zonas puntuales de descamación. La presencia de briofitos, y más en concreto de pequeñas colonias de musgos, se restringía a las partes más internas y profundas del relieve escultórico, sobre todo en la cara norte del capitel, ya que habían aprovechado una ligera acumulación de depósitos terrosos superficiales para establecerse en esas zonas.

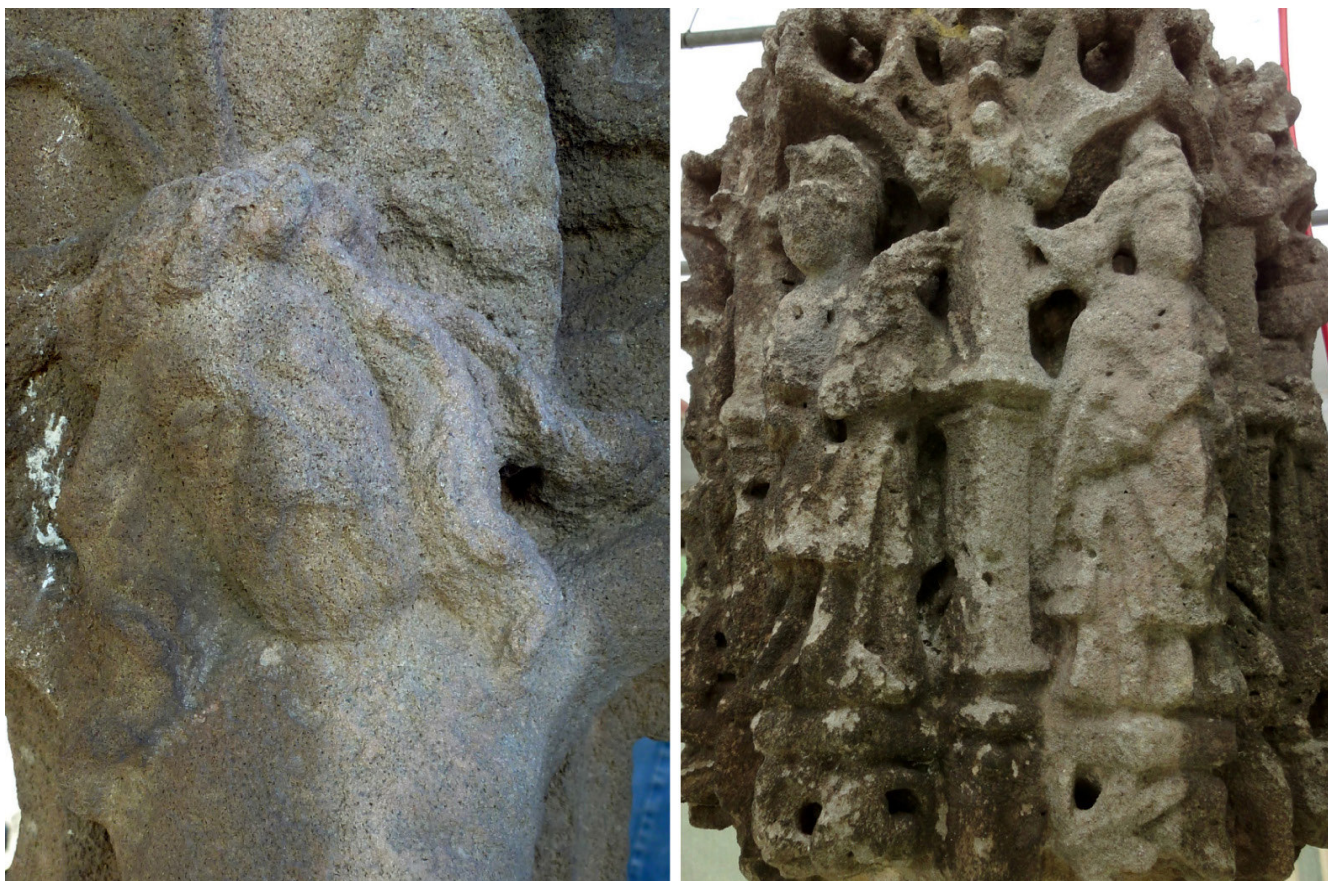
Figura 7. Limpieza con microproyección: detalle de la cruz (izquierda) y del capitel (derecha). © M. Núria Avecilla Palau.

Evidentemente, el estado de conservación determinó la presión —entre 0,5-2bar— y la distancia —entre 5-20cm—, que se fueron modificando según el grado de alteración del material y la dureza de los depósitos a retirar [Figura 7].

La limpieza se realizó en sentido descendente. En la cruz, la microproyección se realizó entre 0,5 y 1,5bar ya que no existía disgregación importante del sustrato. En el capitel, donde la descohesión era más acusada, la presión no superó los 0,5bar y, según la zona, se aumentaba ligeramente al reducir la distancia de trabajo —entre 10-20cm en las zonas más alteradas y entre 5-10cm en el resto—. En el fuste, en mejor estado de conservación, se pudo trabajar con presiones de 1,5-2bar; y en la basa, con erosiones diferenciales, a 1bar.

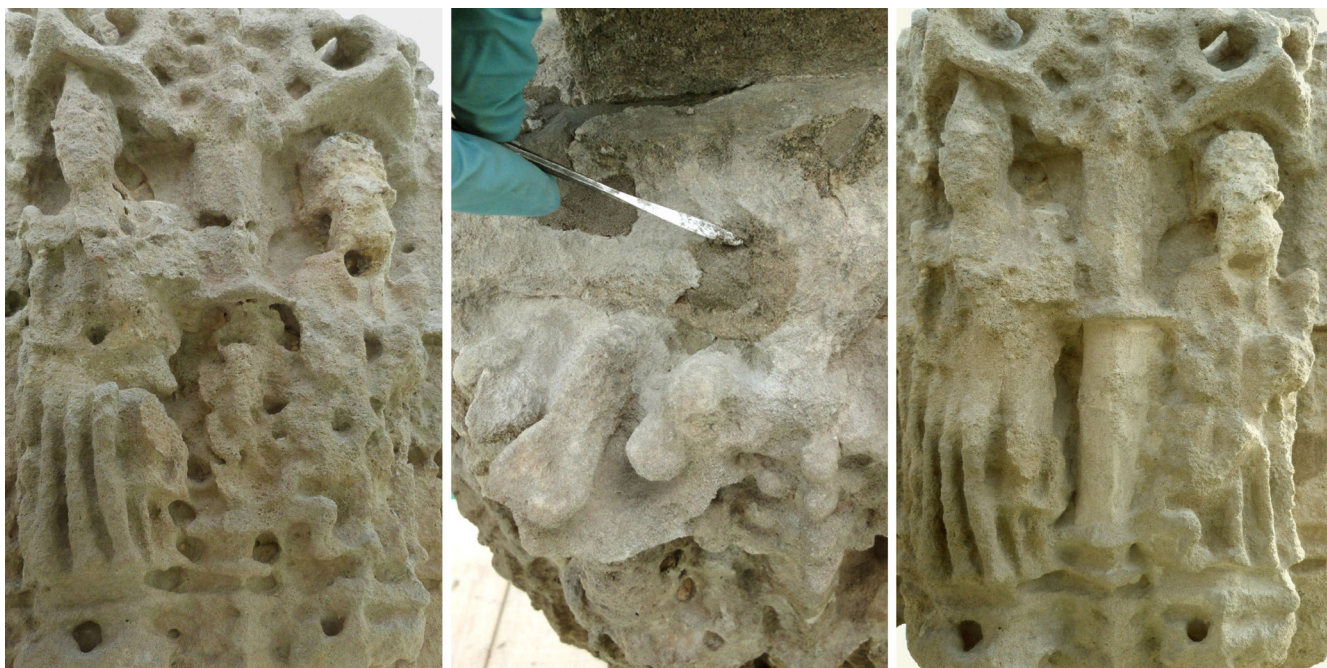
Figura 8. Reintegración: capitel después de la limpieza (izquierda), reintegración de descamaciones y pequeñas pérdidas de volumen (centro) y capitel después de la reintegración. © M. Núria AVECILLA Palau.

La reintegración se limitó a las oquedades provocadas por alteración, buscando un sellado que redujera la acumulación de agua, la de depósitos de partículas ambientales o la formación nidos de insectos. En algunas partes del capitel se reintegraron también líneas decorativas deterioradas que modificaban el diseño escultórico y, por tanto, la caída de agua [Figura 8].

Las descamaciones y pequeñas fisuras se consolidaron internamente con inyecciones de mortero fluido —PLM-S®—. Este mortero se empleó también en el sellado de las fisuras, en el biselado de las descamaciones, y en las pequeñas reintegraciones de volumen, adicionándole

áridos silíceos y carbonatados, de diferente color y de tamaño arena fina, en una proporción aproximada de 1:3. Según la zona a reintegrar, el mortero se ajustaba de color variando el porcentaje de los áridos.
