Restauración de fotografía: el caso de “Retrato de novia” del Estudio Amer-Ventosa (Madrid, 1962)

Sara Brancato

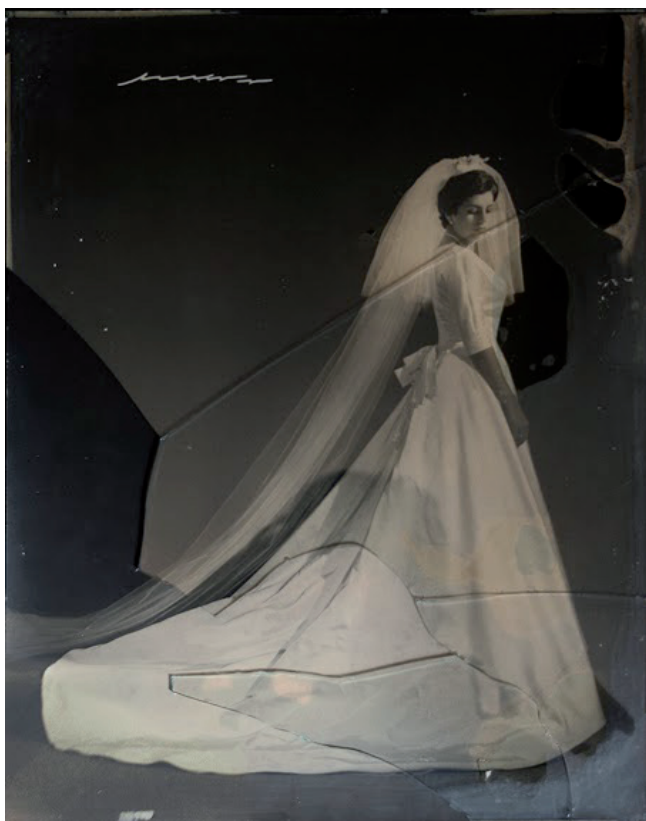
Figura 1.- "Retrato de novia" antes de la intervención.

Desde los años sesenta, “Retrato de novia” fue expuesto en un marco con vidrio y sin paspartú, en condiciones termohigrométricas y lumínicas no controladas, como ocurre generalmente en los espacios domésticos. En 2005, cuando ya se había producido la adhesión, sufrió un daño mecánico accidental que provocó la rotura de la lámina de vidrio en varios trozos. Cuatro de ellos permanecieron pegados a la imagen argéntica, cubriendo aproximadamente un 80% del total de la obra.

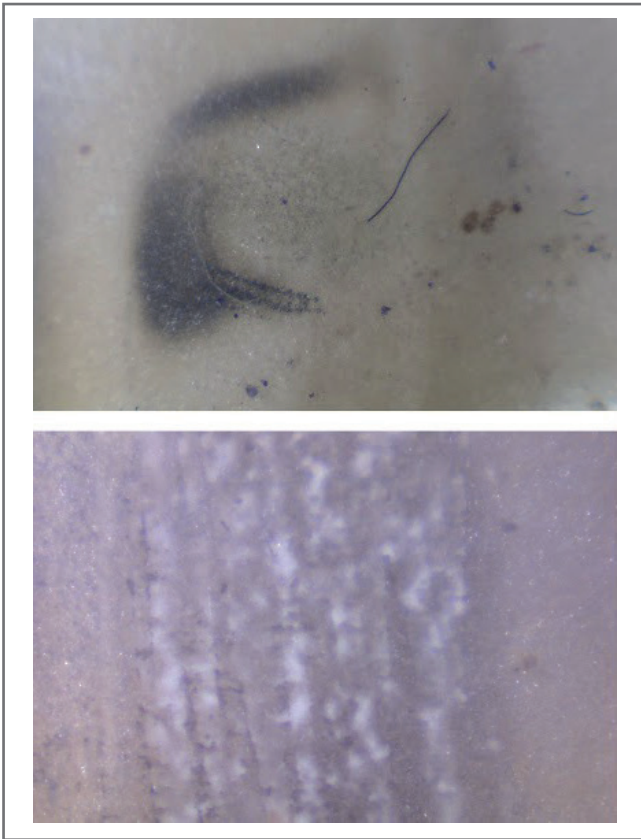
Figura 2.- Imágenes de microscopía óptica: marca de lápiz (arriba); esgrafiado (abajo).

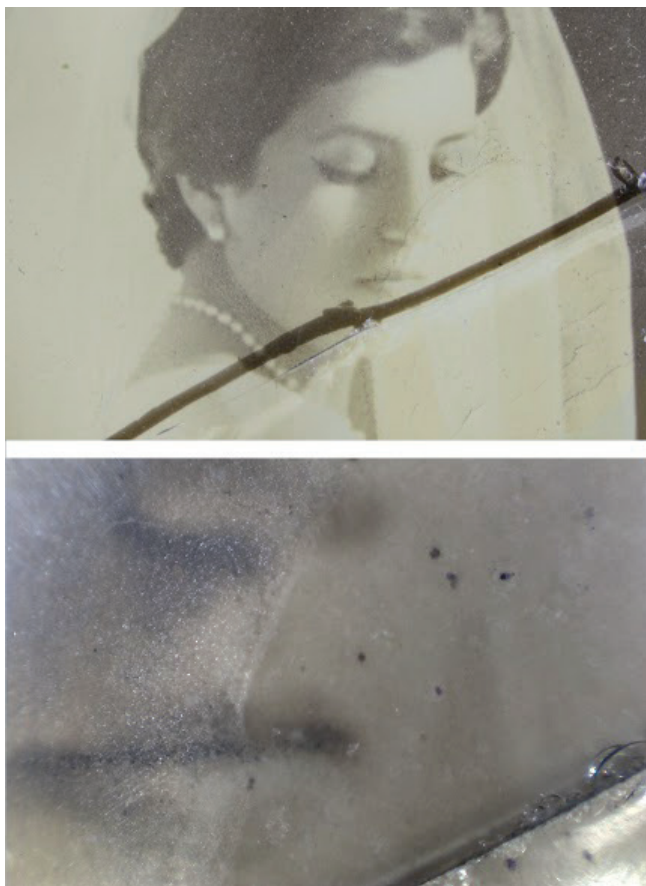
Los factores de deterioro que habían comprometido el estado de conservación del retrato, por tanto, eran múltiples. Pero lo que había producido un daño más extremo, probablemente, fue la exposición prolongada de la obra a elevados valores de humedad relativa. Es decir, a más de 60% (Feldman, 1981: 192). La gelatina, en estas circunstancias, padece un proceso de hidratación que modifica su estructura, y que provoca inicialmente su ablandamiento, sucesivamente su hinchamiento y finalmente su solubilización.

Cuando la emulsión, aumentando su volumen, entra en contacto con el vidrio, se pega a él y modifica permanentemente sus características físicas (Residori, 2009: 214). A este tipo de deterioro se le conoce con el nombre de “ferrotipado” en español (Herrera, 2015: 73), “ferrotyping” en inglés (Norris, 1991: 581) y “lucidatura” en italiano (Residori, 2009: 228), ya que recuerda las primeras técnicas de finishing que permitían conferir un acabado brillante a la superficie emulsionada (Corti, Gioffredi Superbi y Gasparrini, 2004).

En "Retrato de novia", en el lado imagen (anverso), la superficie así deteriorada se presentaba lisa, brillante, compacta y amarillenta [figura 5], salvo en la zona superior derecha, donde nos encontrábamos puntos de la emulsión que habían encogido o se habían deteriorado por completo, probablemente debido a las fluctuaciones de humedad relativa, dejando el soporte a la vista.

Figura 5.- Ferrotipado de la gelatina: imagen general (arriba) e imagen al microscopio (abajo).

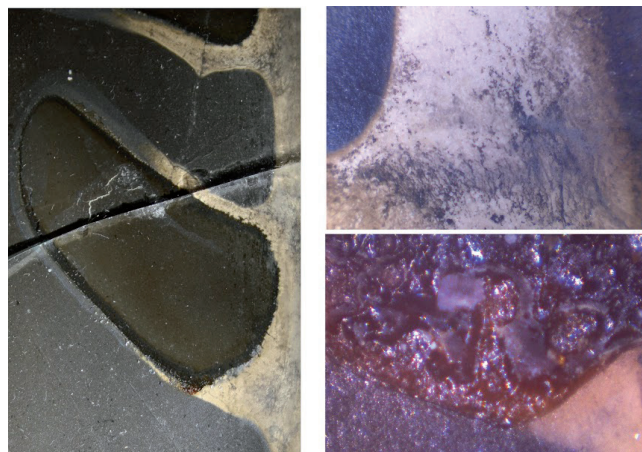
En los lugares en los que se había producido una modificación dimensional, la dispersión coloidal había formado pequeños aglomerados de color pardo. En otras zonas, donde quedaba algo del fondo negro, la emulsión carecía de cohesión y se presentaba pulverulenta [figura 6]. Su nivel de adhesión al papel era desigual, según la proximidad al perímetro de la fotografía y allí donde el marco había inducido más presión.

Figura 6.- Imágenes al microscopio óptico. A la izquierda: vista general. Arriba a la derecha: emulsión pulverulenta; abajo a la derecha: deformación de la emulsión.

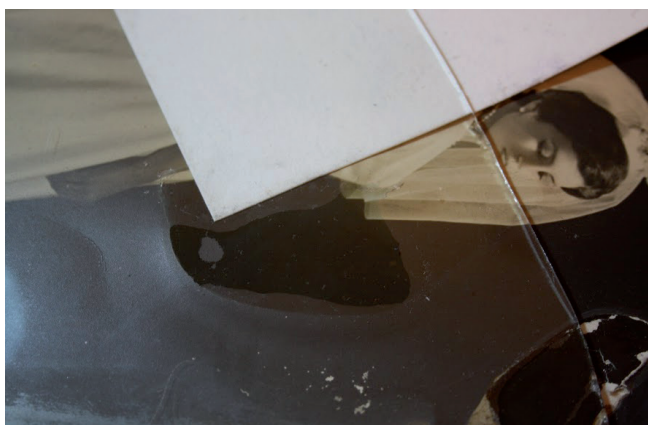
Figura 7.- Separación de la emulsión del vidrio.

La operación sucesiva consistió en la sustitución del panel del sistema de enmarcado, que por su tamaño (igual al del soporte primario, de 35,5 x 28 cm) y composición (tipo MDF-*Medium Density Fibre Board*) no permitía una manipulación segura de la fotografía. Se colocó, por ello, un cartón de pH neutro de dimensiones más grandes y se procedió a la eliminación del vidrio, empezando por las zonas donde la gelatina se encontraba menos adherida. Se ejerció una ligera presión entre la fotografía y el vidrio con la ayuda de papel secante -para no causar daños mecánicos en la superficie-, en seco o después de la aplicación de etanol, con hisopo o espátula, según el espacio y la necesidad [figura 7].

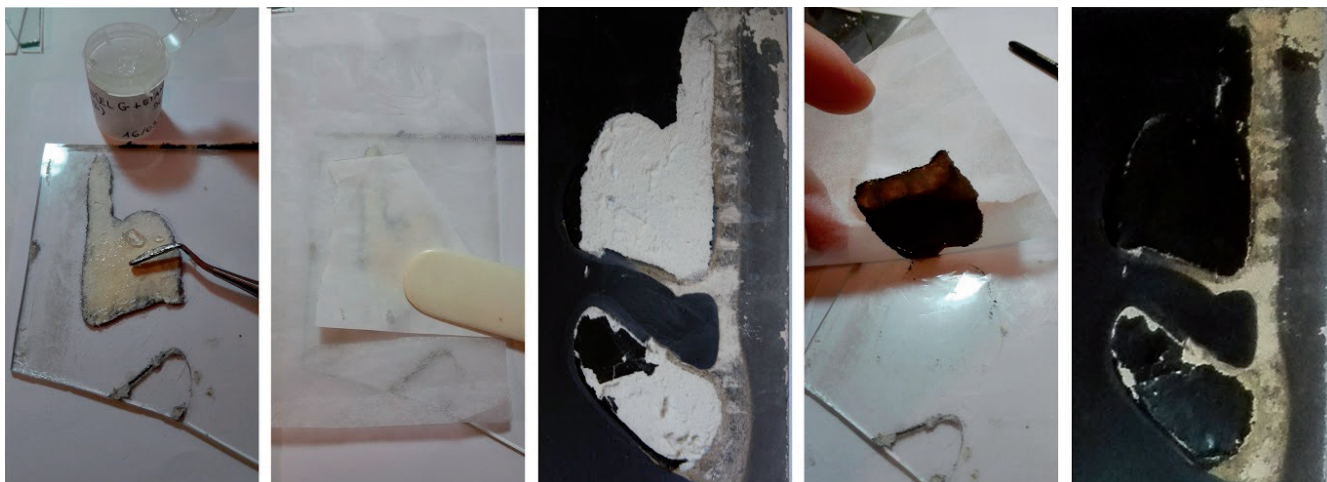
Figura 8.- De izquierda a derecha: proceso de separación del vidrio de los fragmentos y sucesivo reposicionamiento en su sitio original.

Después de la limpieza superficial de la fotografía, con brochas de pelo suave y aspirado, se separaron del vidrio los fragmentos delaminados, que mencionábamos. Se humectó el papel con la mezcla compuesta por el 80% de etanol 96°

y el 20% en volumen de agua desionizada, aplicada con un pincel con depósito de agua, para preparar la superficie a la sucesiva capa de *Klucel G*[®] (hidroxipropilcelulosa) y etanol 96° al 10% p/v, necesaria para crear un empapelado con papel japonés. De esta forma, se pudieron levantar paulatinamente los restos delaminados de la fotografía, dejando inalterada la superficie.

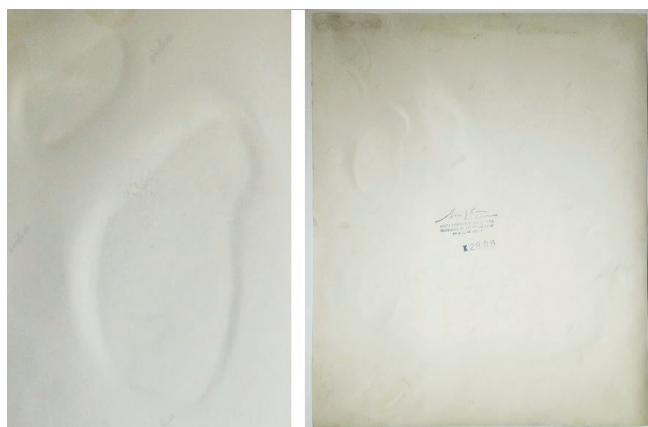
Figura 9.- De izquierda a derecha: detalle de las deformaciones del soporte primario antes de la restauración y vista general después de la intervención.

Una vez reposicionados los fragmentos con el mismo adhesivo de hidroxipropilcelulosa, se redujeron las deformaciones del soporte celulósico, originadas por el ferrotipado, y se procedió al aplanado, consiguiendo una apreciable mejora de la morfología del soporte [figura 9]

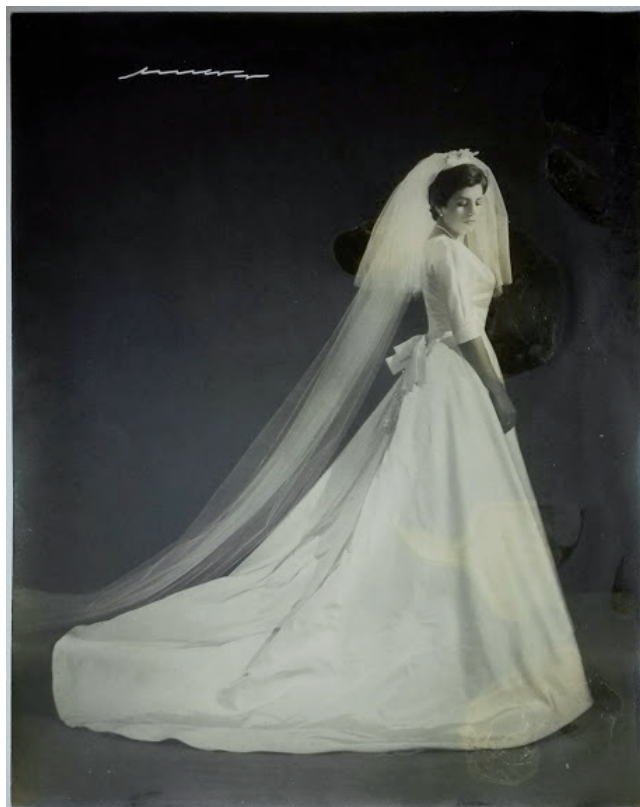
Figura 10.- "Retrato de novia" después de la restauración.

Tanto para reparar los desgarros como para consolidar las zonas más frágiles de la emulsión, se aplicó *Klucel G*[®] en etanol 96° al 5% (p/v), y se procedió a la reintegración pictórica de las lagunas con papel japonés y *Tylose NH 300P*[®] (metilhidroxietilcelulosa) en agua al 10% (p/v). El objetivo fue crear una capa que protegiese la emulsión y permitiese la reintegración con acuarelas *Maimeri*[®], empleando la técnica del puntillismo para así devolver la unidad tonal y estética a la fotografía "Retrato de novia" [figura 10].
