Portão de ferro do séc. XVI – Intervenção de conservação e restauro

Micaela Duarte, Isabel Marques, João Dias

16th century iron gate – conservation and restoration intervention

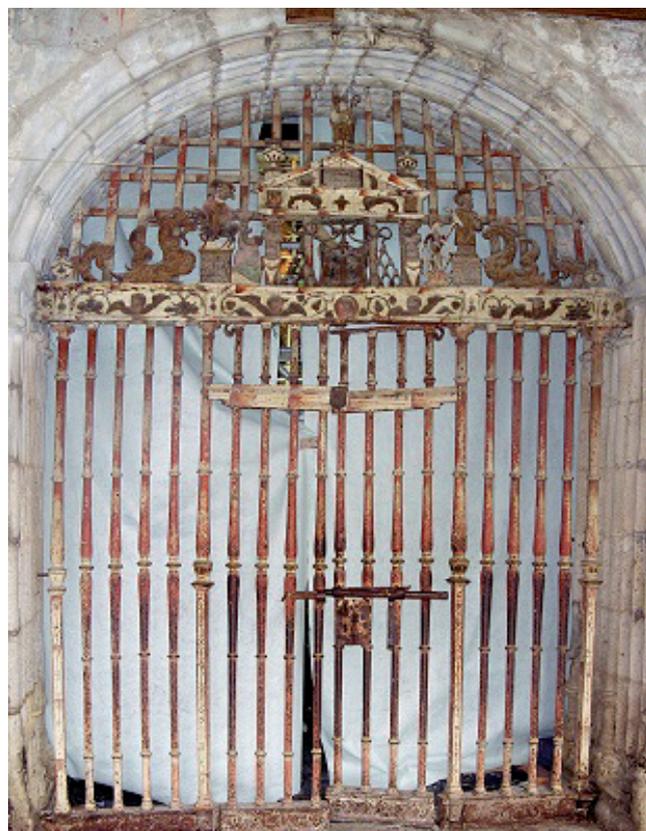
conjunto. A grade de ferro encontrava-se, de um modo geral, em mau estado de conservação, com sujidade acumulada, policromias em destacamento, em particular na zona do frontão e friso superior, existindo corrosão generalizada do ferro por picada, com volumes de corrosão pontuais, quimicamente instáveis. Os frisos da base são compostos por uma “caixa” onde encaixam as colunas. Pelo lado do claustro, este elemento apresentava perda total de policromia, bem como de elementos de metal. Estas deteriorações devem-se a lavagens constantes desta zona, possivelmente com produtos agressivos, à permanência de água das chuvas e inundações. Pelo lado da capela existem espessas camadas de repintes, que perturbavam a leitura do conjunto. Podemos considerar o friso da base como a zona visível de maior deterioração, deste portão. Perante estas fragilidades, optou-se por efectuar a maior parte do trabalho in-situ com desmontagem parcial deste friso. Deste modo foi possível tratá-lo pelo interior, permitindo ainda a observação da estrutura interna da base, onde estão ligadas as colunas. A nível estrutural, as colunas de sustentação do portão não se apresentavam ligadas ao chão, pois originalmente estariam encaixadas numa trave de madeira já desaparecida por ação da água e bio-deterioração, não existindo por isso estabilidade destes elementos verticais. Observou-se ainda a desagregação das argamassas de ligação à parede. O conjunto encontrava-se deslocado, com perda de ligações à alvenaria, devido ao seu peso, estando o eixo de rotação das portas desajustado, com mau funcionamento e aplicação de forças físicas de modo incorreto nos restantes elementos do portão.

Figura 1.- Aspeto geral da grade antes da intervenção

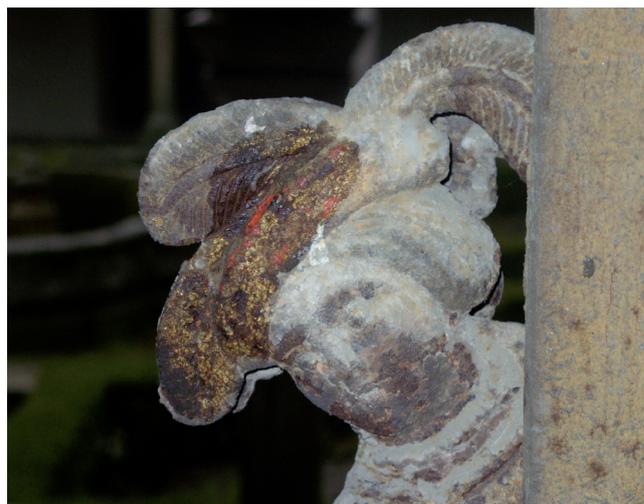
Figura 2.- Início da fixação das policromias

Após testes de solventes, efectuou-se a pré-fixação das policromias, utilizando *ParaloidB44*® em Xileno a 10%. [figura 2]. Devido aos volumes de corrosão do ferro, foi necessário efectuar “faicings” pontuais de modo a fazer aderir as policromias em destacamento. Nas zonas de corrosão activa do suporte de ferro, foi utilizada uma solução de *ParaloidB44*® com solução de Taninos.

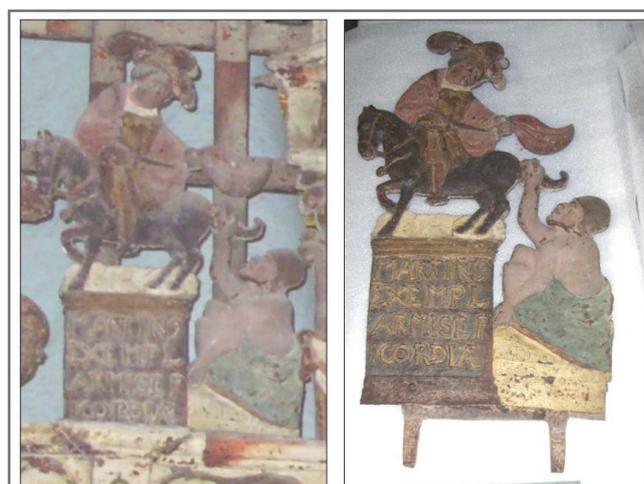
Figura 3.- S. Martinho antes e depois da limpeza

Executou-se uma limpeza a seco em todos os elementos com policromia, utilizando pincel macio e aspiração controlada. A limpeza química das superfícies metálicas foi efectuada utilizando uma mistura de solventes Xileno + Álcool 50%, ou Acetona + Álcool 50% [figura 3], de modo a remover a sujidade acumulada. Esta limpeza química conferiu aos elementos melhor leitura das cores. Foi possível também avivar as áreas douradas.

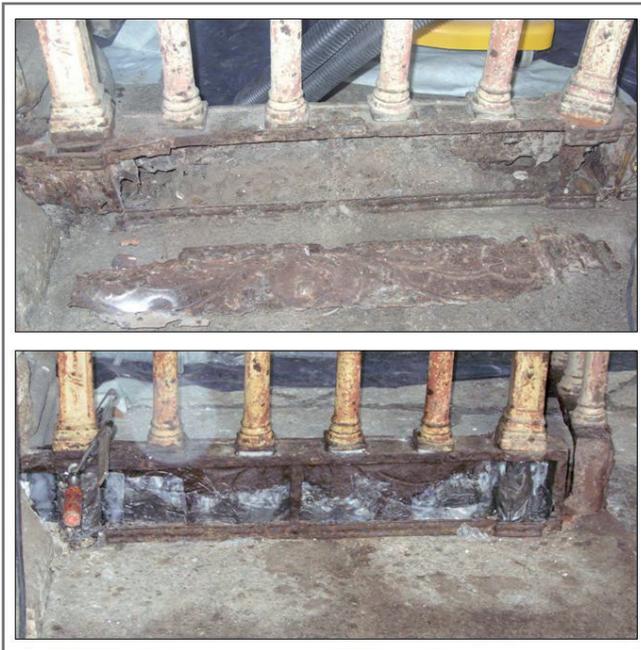
Nos casos em que as camadas de produtos de corrosão se apresentavam volumosas, com espessa camada de

Figura 4.- Remoção da placa do friso inferior, tratamento e reconstituição dessa área

repintes em destacamento, optou-se pela remoção dos mesmos, seguindo-se a estabilização química destas áreas.

A reconstituição volumétrica das partes em falta foi efetuada recorrendo ao uso da resina epóxi *Resosurf 816*®, com cargas (*Gasil 23D*; pó de ardósia) e reforço com manta de vidro. A resina foi aplicada por camadas, nas lacunas até à reconstituição total da forma. O acabamento e reintegração cromática foram efetuados com a mesma resina, aplicando pigmentos inorgânicos.

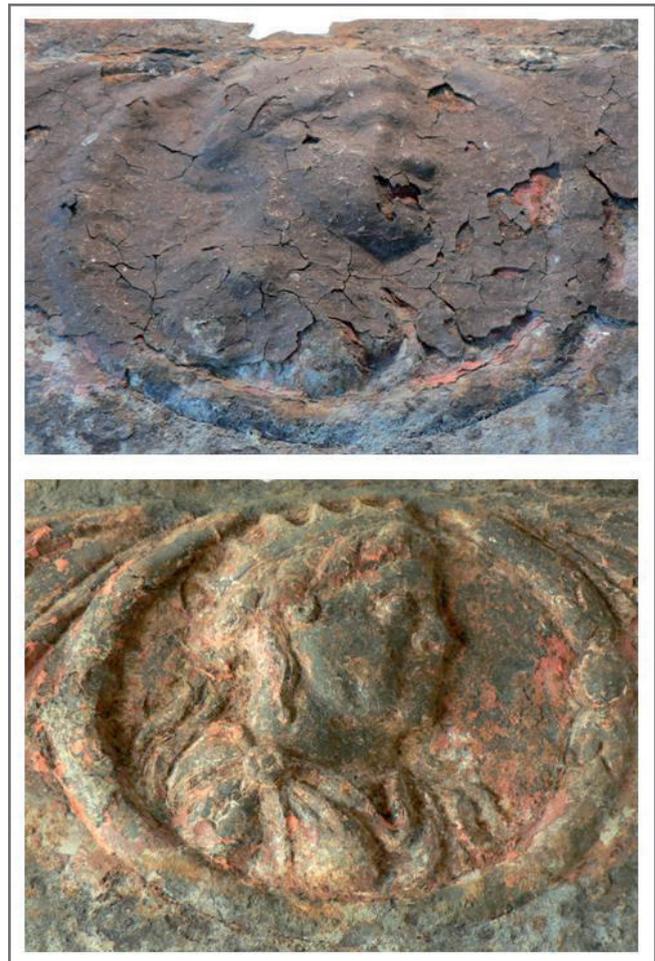
A remoção dos repintes permitiu identificar figuras mitológicas nos medalhões centrais [figura 5], num total de oito figuras diferentes no friso inferior.

Figura 5.- Aspeto do medalhão central antes e depois da remoção dos repintes

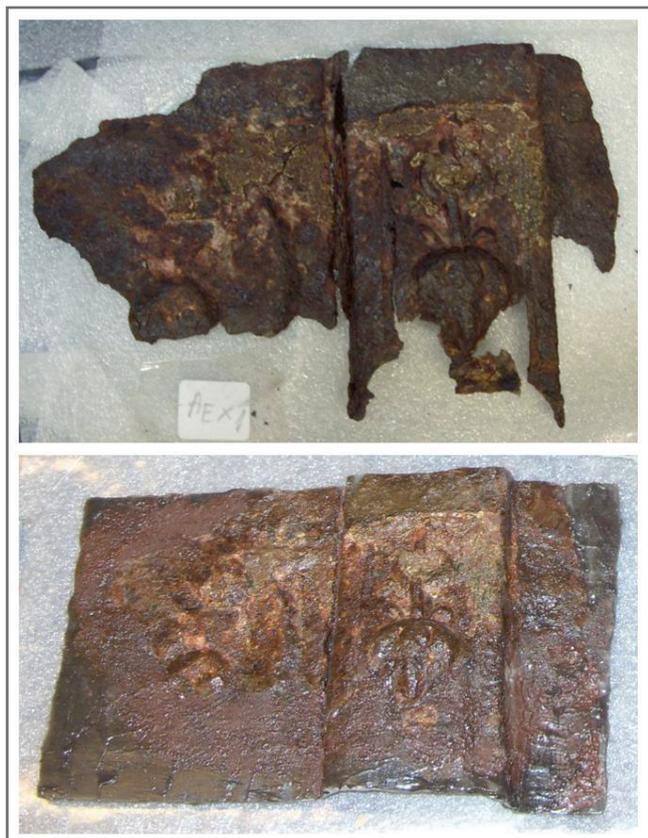
Figura 6.- Aspeto de elemento do friso antes e depois da reconstituição volumétrica

com cargas (*Gasil 23D*; pó de ardósia) e reforçada com malha de vidro. A reintegração cromática das áreas restauradas foi feita aplicando pigmentos inorgânicos. Para finalizar o trabalho aplicou-se proteção final nestes elementos com *ParaloidB44* 10% em acetona [figura 6]. Tendo em conta a ausência de alguns elementos do friso da base, foram reproduzidas réplicas em resina a partir das peças existentes, elaborando moldes em cera de dentista. Estes moldes serviram como suporte à resina, seguindo o mesmo método de trabalho utilizado na reconstituição volumétrica.

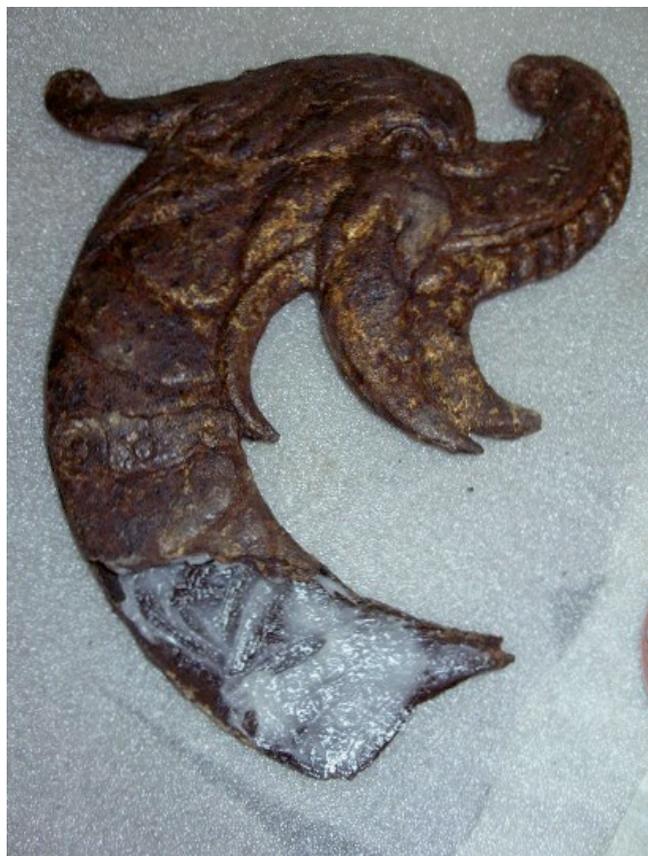
Figura 7.- Cabeça de dragão com resina para recolocação

Os elementos do friso tratados em laboratório foram depois recolocados no local seguindo a orientação feita na desmontagem. Para a sua fixação, como nos restantes elementos destacados, recorreu-se à colagem com resina de dois componentes *Resosurf 816*® com recurso a grampos de ajuste [figura 7]. As zonas de ligação entre os vários elementos foram preenchidas com a mesma resina, de forma a cobrir todos os espaços existentes, promovendo assim uma melhor fixação e resistência do conjunto.

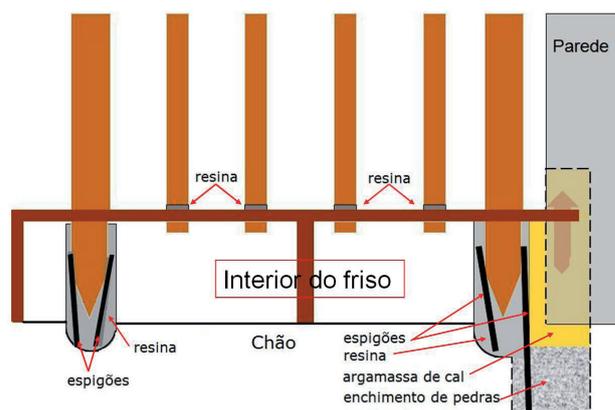
Figura 8.- Esquema de fixação das colunas estruturais ao chão

Para o reforço das ligações do portão ao chão e parede foi necessário estabilizar estruturalmente as colunas de sustentação. Para o efeito efectuou-se o prolongamento de quatro das doze colunas, até ao chão, introduzindo dois espigões de aço de 0,8mm, junto a cada uma das colunas, devidamente estabilizados e protegidos. Os espigões foram ligados ao original utilizando a resina epóxi *Resosurf 816*® com cargas e reforço de manta de vidro. As restantes colunas foram estabilizadas colocando a mesma resina na base e no topo, de modo a ligá-las às barras horizontais, inferior e superior. As ligações às paredes foram colmatadas com a introdução de enchimento de pequenas pedras e uma argamassa à base de cal [figura 8].

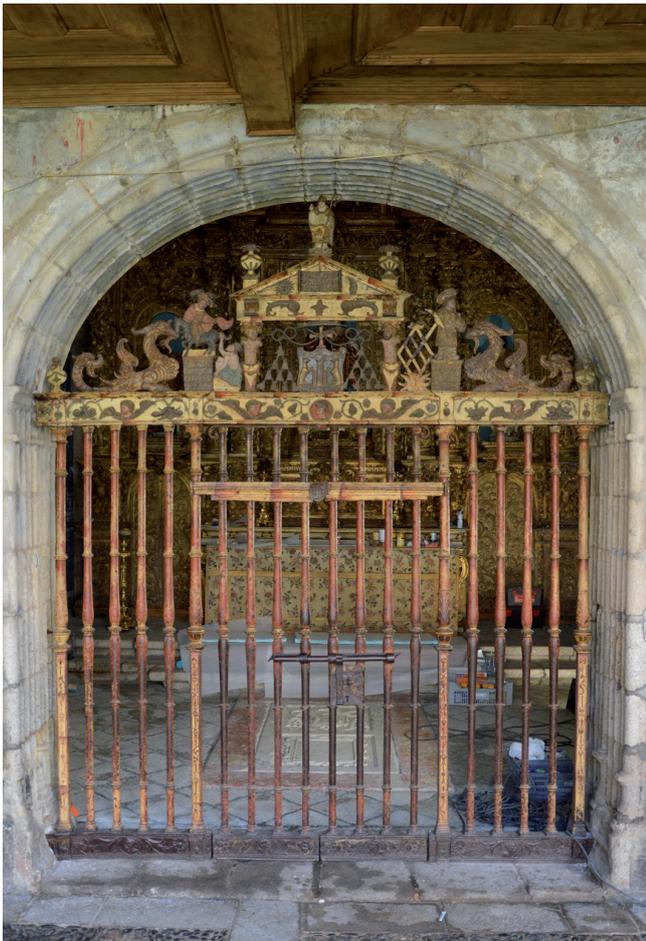
Figura 9.-Aspetto final do Portão

Como último passo do tratamento, foi efetuada a proteção final com uma solução de *Paraloid B44* em Xileno a 10%. Esta proteção foi aplicada a pincel, com várias camadas, criando um filme protetor como barreira às variações das condições ambientais e evitar o desenvolvimento de novos pontos de corrosão ativa do ferro [figura 9].

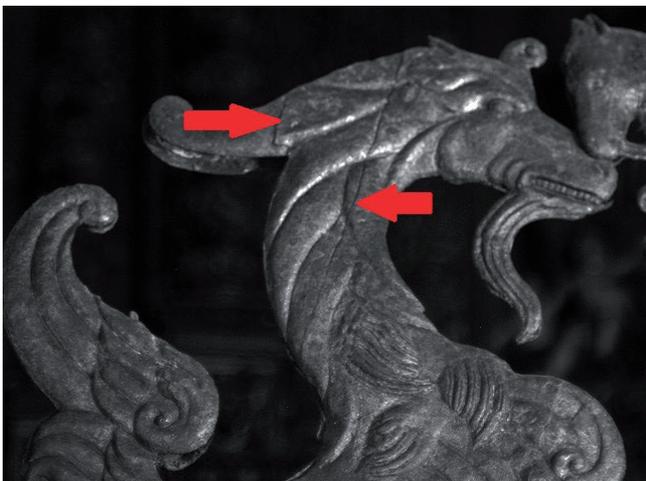
Figura 10.-Imagem multiespectral obtida a 450nm

metálicos, foram recolhidas imagens multiespectrais de várias áreas do portão, na zona do friso inferior e frontão, recorrendo ao sistema *XpeCAM X01*. Foram adquiridas imagens com os seguintes comprimentos de onda: 450nm, 750nm e 950nm. A imagem espectral obtida a 450nm permitiu observar a estrutura construtiva dos elementos decorativos existentes no frontão, nomeadamente as ligações entre as placas de ferro, bem como a existência de rebites [figura 10]. Tendo em conta que este método de exame e análise foi testado na fase final do trabalho de conservação e restauro, após a aplicação da camada de proteção em todas as superfícies, com e sem policromia, com as imagens recolhidas nos vários pontos, observou-se uma superfície uniforme, em áreas de superfície irregulares, o que confirma a uniformidade da aplicação da camada de proteção.
