A Charolinha da Mata Nacional dos Sete Montes (Tomar): estudo e intervenção de conservação e restauro

The Charolinha of Sete Montes National Woods – Mata Nacional dos Sete Montes – (Tomar): study, conservation and restoration intervention

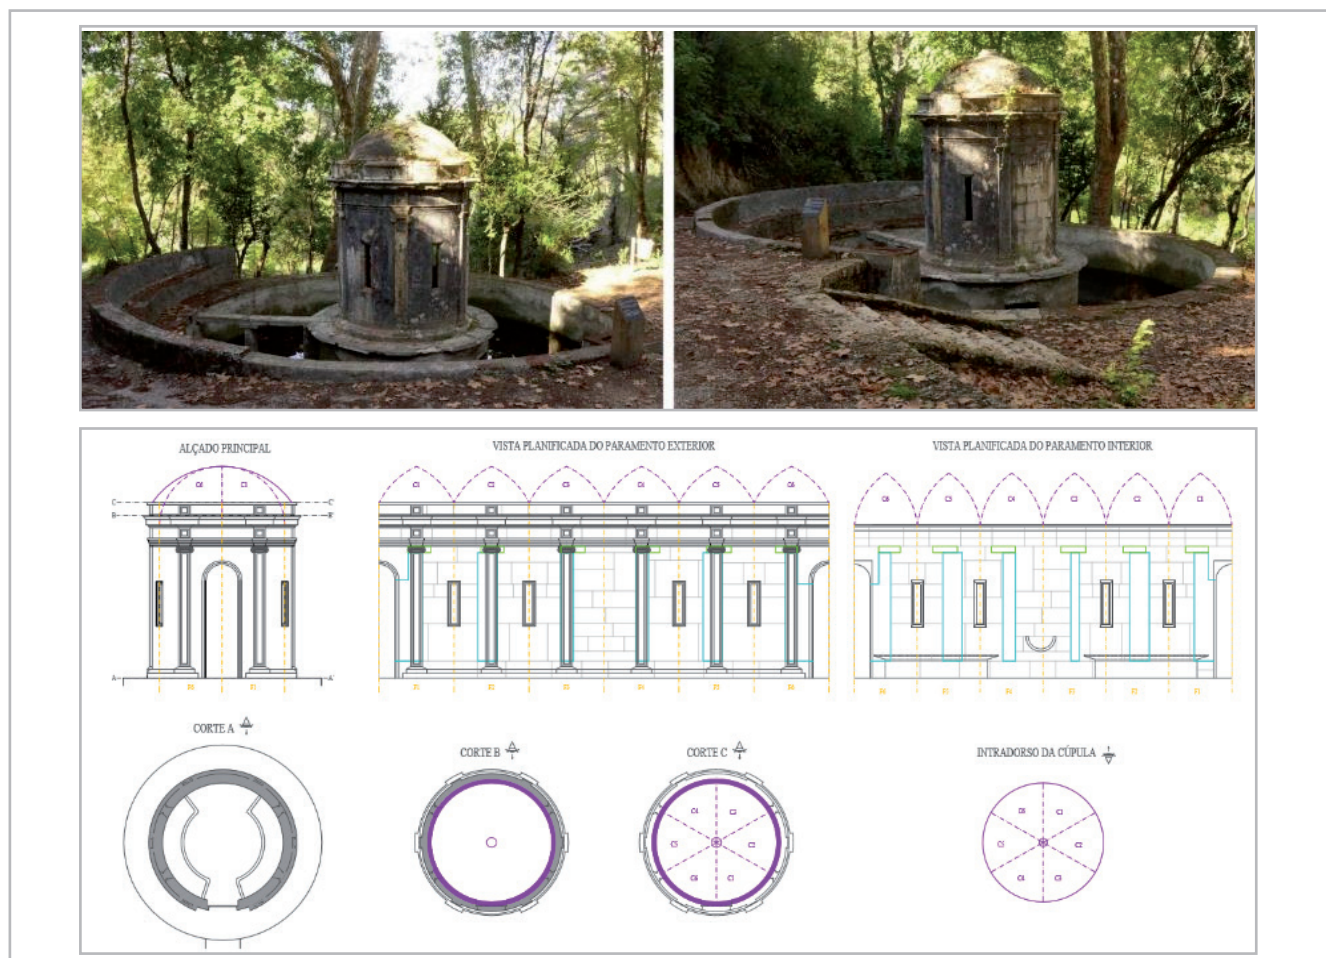
Figura 1.- Em cima: Vistas gerais da Charolinha antes da intervenção (2015); em baixo, desenhos de planificação do edifício, adaptados por Nuno Pereira com base no trabalho de Eva Pereira.

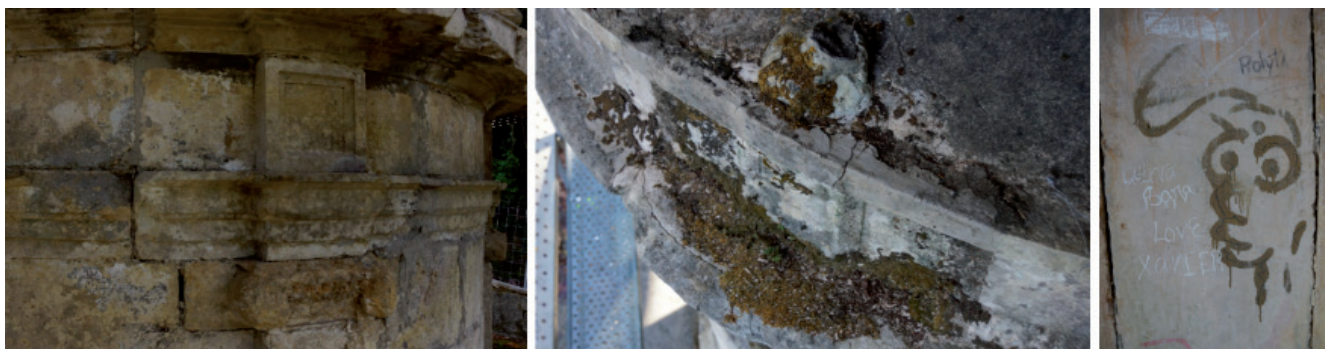
Para a caracterização do estado de conservação foi adoptada a terminologia proposta no *Glossário Ilustrado das Formas de Deterioração da Pedra* (ICOMOS ISCS, 2008). O estado de conservação da *Charolinha* foi considerado mau, fundamentalmente em consequência da exposição aos fatores ambientais, responsáveis pela erosão da pedra calcária, dos atos de vandalismo – *graffiti* e riscados – quer no interior quer no exterior e da colonização biológica, a qual provocou vários tipos de alterações e degradações, designadamente alterações cromáticas e degradações na estrutura intrínseca da rocha [figura 2].

Figura 2.- Formas de alteração: erosão pétreia (à esquerda), colonização biológica (ao centro) e alteração cromática por inferência humana – grafite (à direita).

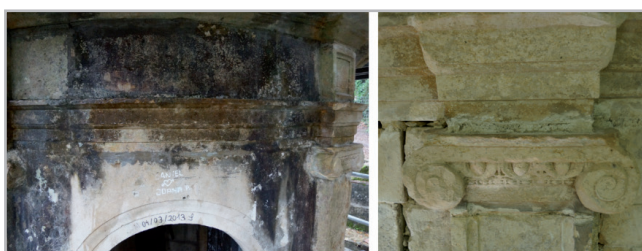
Figura 3.- Biofilme negro (à esquerda) e formação de concreções calcárias (à direita).

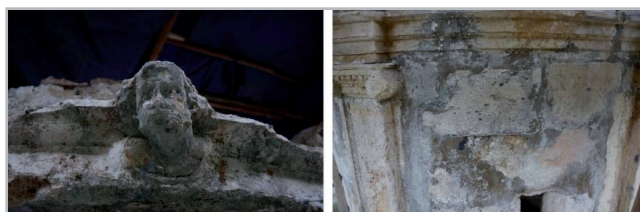
Figura 4.- Alteração e perda de volume pétreo – erosão (à esquerda). Reconstituições volumétricas com argamassas do à base de cimento (à direita).

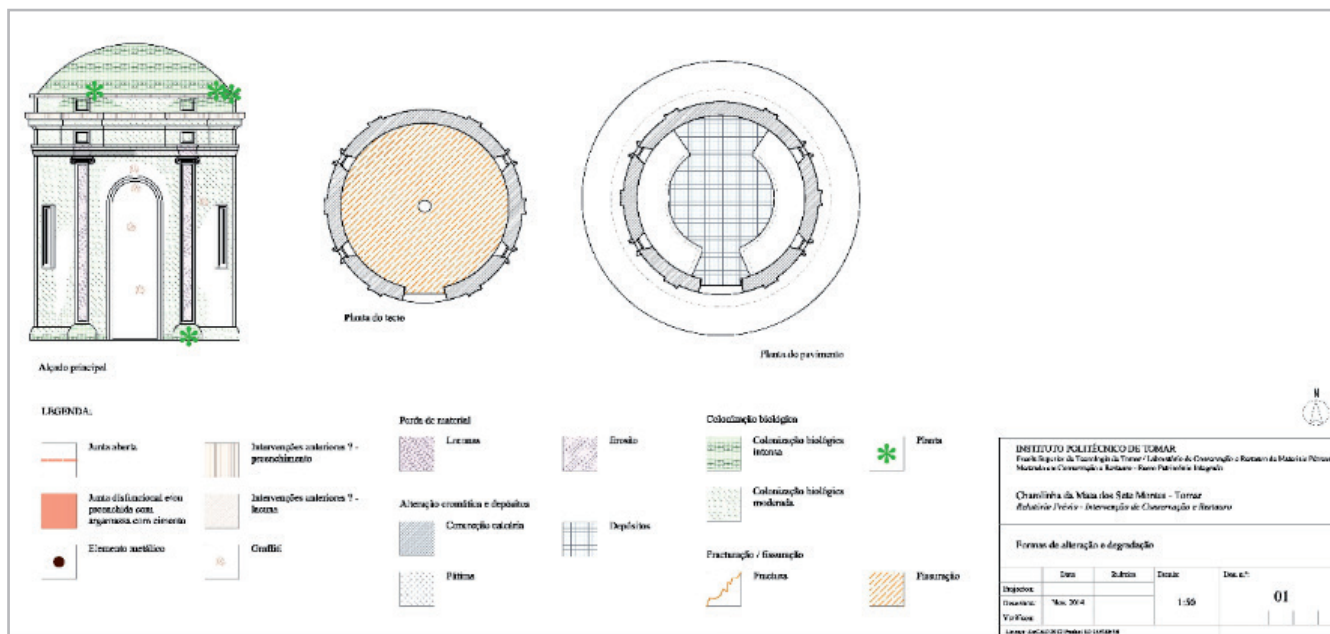
Figura 5.- Registro gráfico do edificado e respetivo levantamento do estado de conservação. Adaptação dos desenhos de Eva Pereira por Nuno Pereira.

A maioria das superfícies dos blocos de pedra já se apresentavam erodidos, com a respetiva rugosidade a facilitar a acumulação de depósitos, o que conduziu ao desenvolvimento de microrganismos. A vegetação circundante, ao mesmo tempo que poderá atenuar a ação degradativa dos fatores atmosféricos, pode contribuir para a permanência de um microclima específico e para o fornecimento constante de matéria orgânica (queda de folhas e ramos), favorecendo a proliferação de agentes biológicos. Os danos e alterações observados no edificado foram reproduzidos através do levantamento gráfico do edifício e respetiva representação do seu estado de conservação [figura 5].

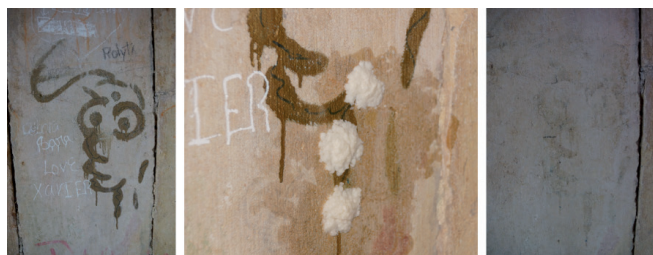
Foram observados *grafitti* [figura 8] com diferentes cores azul, verde, rosa, platina, dourado e branco (possivelmente, tinta corretora). Com vista à sua remoção, foram efetuados testes para remoção de cada tipo de tintas, distinguidas consoante a sua cor. Em cada uma, foram aplicados vários tipos de solventes começando pelos considerados menos agressivos –água e detergente (Weaver, 1995)–, de forma a determinar qual o mais adequado para o efeito. Aos solventes foi adicionada pasta de papel, exceto ao bicarbonato de amónio, ao qual se juntou sepiolite, até se obter consistência suficiente para a mistura aderir ao

Figura 8.- Limpeza de *grafitto* por via da aplicação de solventes: à esquerda, antes da limpeza; ao centro, testes de limpeza com bicarbonato de amónio a 15 % do motivo apresentado anteriormente; à direita, aspeto após a remoção das compressas impregnadas com bicarbonato de amónio a 15 % seguida de escovagem e lavagem da superfície.

suporte pétreo. As compressas permaneceram em contacto com as tintas durante 10, 20 e 30 minutos, este último, o tempo de contacto que conduziu à remoção de forma mais eficaz e, por isso, devolveu resultados mais satisfatórios.

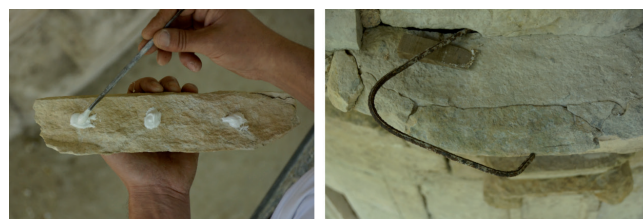
Como referido anteriormente, em consequência da remoção das argamassas de cimento, foi inevitável o destacamento de alguns fragmentos. o material pétreo já se encontrava fraturado, mantendo-se fixo por meio da argamassa de cimento envolvente, a qual não impediu o depósito de resíduos na superfície da fratura. Por este motivo, procedeu-se à limpeza das superfícies da fratura, através de uma escovagem com água, para remover a matéria orgânica aí depositada e através da pincelagem com acetona para remover eventuais películas de gordura. Posteriormente, as superfícies foram unidas e fixadas com pontos de resina epóxida (EPO 121, fornecido pela CTS) [figura 12]. Enquanto a resina não ganhou presa, as superfícies de fratura foram mantidas unidas através da pressão controlada exercida por grampos metálicos apropriados para o efeito. Em alguns destacamentos a resina foi injetada.

Figura 12.- Fixação de fragmentos.
