Conservação e restauro da pintura sobre madeira do teto da Igreja da Ulgueira

Margarida Maria Gomes Fonseca, Ana Bailão

Resumo: Este artigo tem como objetivo dar a conhecer o diagnóstico e a intervenção de conservação e restauro realizados no teto pintado sobre madeira da igreja de Nossa Senhora da Conceição da Ulgueira (Sintra, Portugal), datado do século XVIII, bem como as ações de sensibilização para a sua utilização e preservação. A pintura é de autoria desconhecida e tem como iconografia a Nossa Senhora da Conceição, com características do período barroco. Esta investigação e intervenção justificaram-se pela alteração cromática da obra, pela necessidade de fixar algumas tábuas à estrutura de sustentação do teto, e por ser essencial a imunização e a desinfestação das madeiras. Para identificação do aglutinante, do verniz e da folha metálica recorreu-se a técnicas laboratoriais, tendo-se verificado a existência de duas camadas de proteção, uma de origem terpénica, que se pode relacionar com a colofónia, o verniz original, e uma outra de natureza acrílica, que se pode associar ao Paraloid® B72, utilizado numa intervenção recente para fixação da policromia.

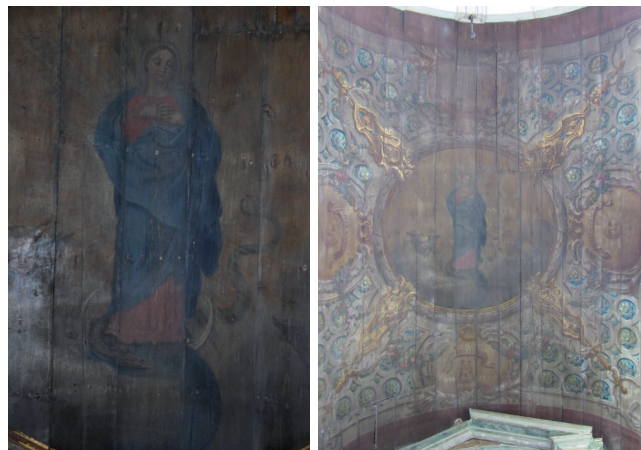
O estudo e a intervenção na pintura sobre madeira do teto da capela-mor da Igreja da Nossa Senhora da Conceição da Ulgueira foram realizados, sobretudo, devido ao escurecimento da obra [figura 1]. Resultado do envelhecimento natural dos materiais, da luz artificial desadequada da humidade relativa elevada, dos poluentes atmosféricos, fumo de velas, salpicos de argamassas e das intervenções de conservação e restauro anteriores sobre o original, entre outros, este escurecimento, quase total e de aparência brilhante, mas também mate, impedia a visibilidade da narrativa pictórica. Este espaço de culto católico encontra-se destinado à celebração do rito do matrimónio e ao culto-público bianual da procissão em honra da Virgem padroeira, acumulando esporadicamente uma vertente cultural. A falta de interesse pelo imóvel e pelo património integrado, levou-nos a iniciar ações de sensibilização com o objetivo de consciencializar a população desta aldeia da região de Sintra sobre a importância da preservação deste património. Nesse sentido, foram afixados pósteres de informação de que a intervenção decorria e podia ser visitada por todos os interessados, tendo-se criado estruturas de acesso e condições de segurança adequadas e divulgando-se as boas práticas conservativas e preventivas como pedagogia cultural.

Figura 1.- Pintura antes da intervenção com pormenor iconográfico da Nossa Senhora da Conceição. ©MF

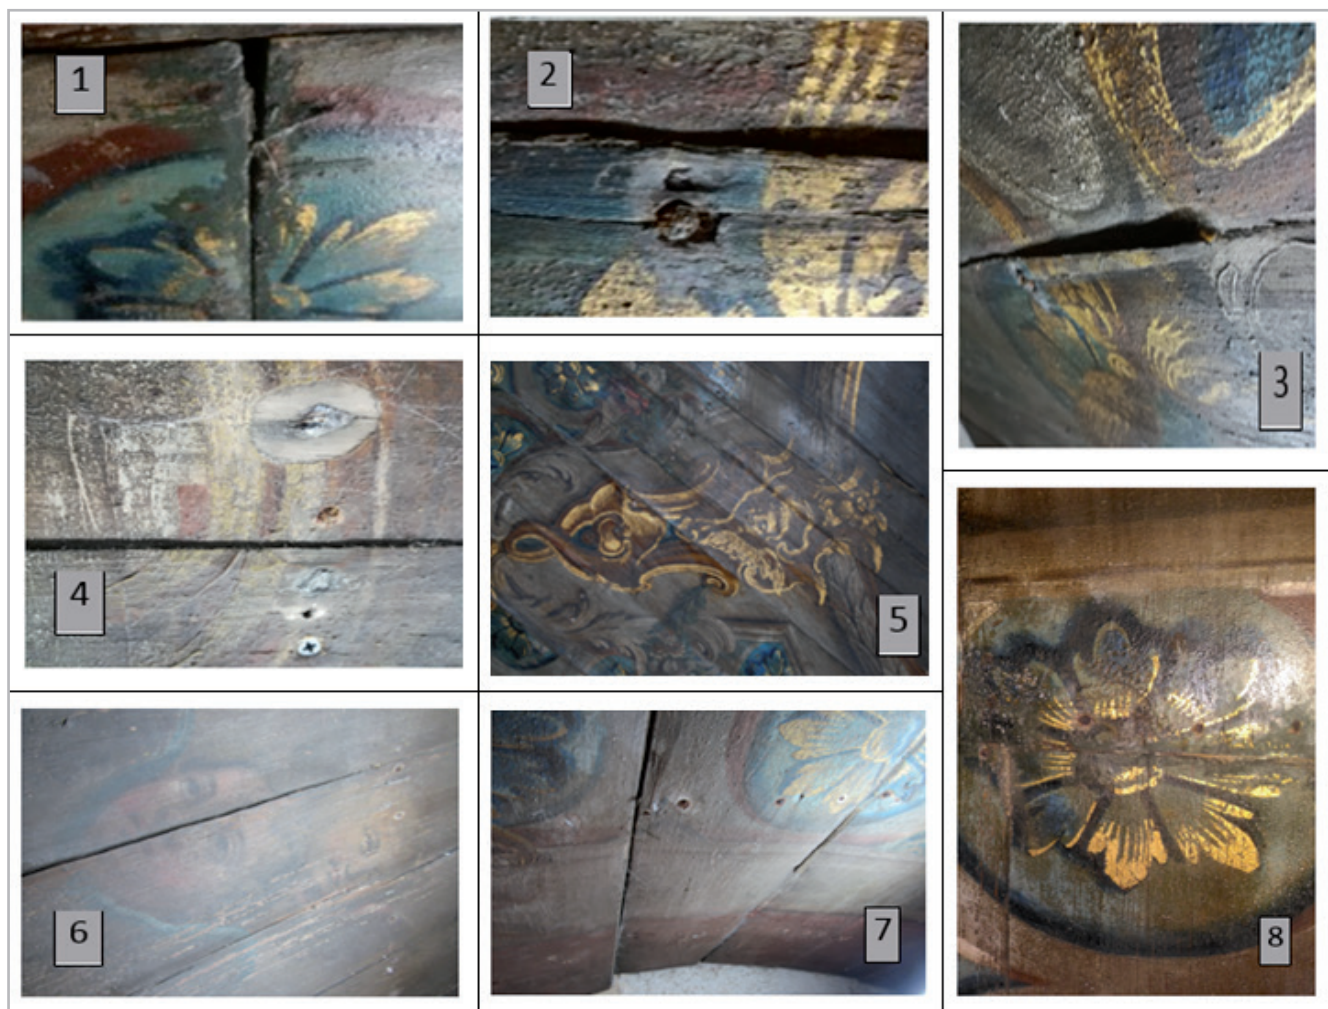
As tábuas estavam em aparente mau estado de conservação, apresentando deformações e fraturas evidentes embora sem perda de resistência. É importante anotar que em torno dos pregos oxidados que sustentavam a pintura às traves de madeira do teto, existiam lacunas e desgaste da camada cromática. As lacunas eram essencialmente de formato circular e oval com cerca de 4 cm de diâmetro nas de maior dimensão. Desconhece-se o motivo para esta alteração no suporte, não parecem unicamente resultado da oxidação dos metais, por serem formas circulares muito perfeitas, como se vê na figura 2, pormenor 4.

Figura 2.- Conjunto de imagens de pormenores onde são visíveis as principais patologias detetadas e que impediam a leitura da composição: 1 - Preenchimentos excessivos com massas de cor; 2 - Fissuras provocadas por pregos; 3 - Lacunas no suporte 4 - Aureolas circulares de desgaste da policromia; 5 e 6 - Alteração visível da policromia e lacunas de policromia que impedem a leitura dos anjos; 7 - Empenos das tábuas; 8 - Oxidação muito evidente das resinas das camadas de acabamento. ©MF

nivelamento entre tábuas. As alterações cromáticas das estucagens também contribuíram para o aspeto enegrecido que caracterizava as juntas de ligações entre as tábuas de madeira da pintura, com conseqüente impedimento na leitura dos motivos decorativos.

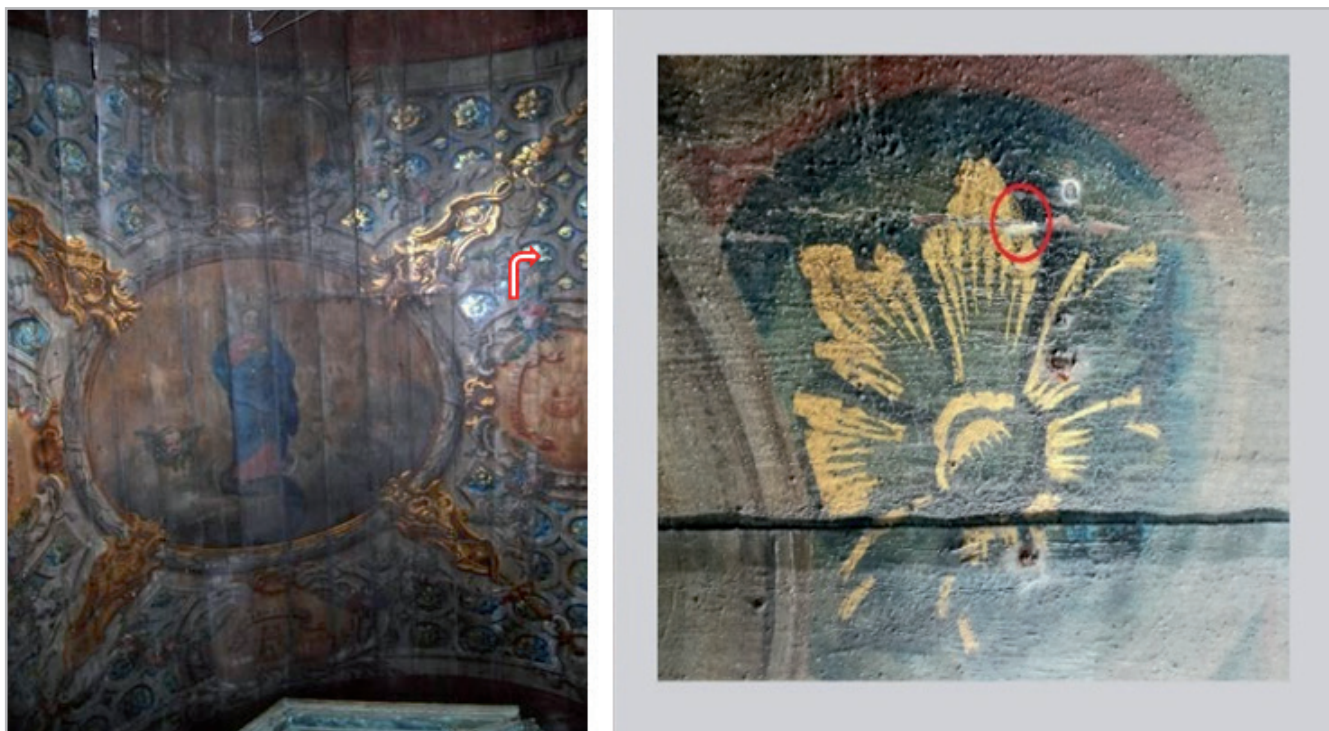
Foi recolhida uma amostra com o intuito de identificar o aglutinante, o verniz, e a folha metálica utilizada [figura 3]. Esta recolha foi feita na periferia de uma lacuna pictórica com ouro e pigmento de matiz azul, predominante em toda a pintura.

Figura 3.- Imagens da obra e da zona de onde foi recolhida a micro-amostra que foi enviada para o laboratório. ©MF

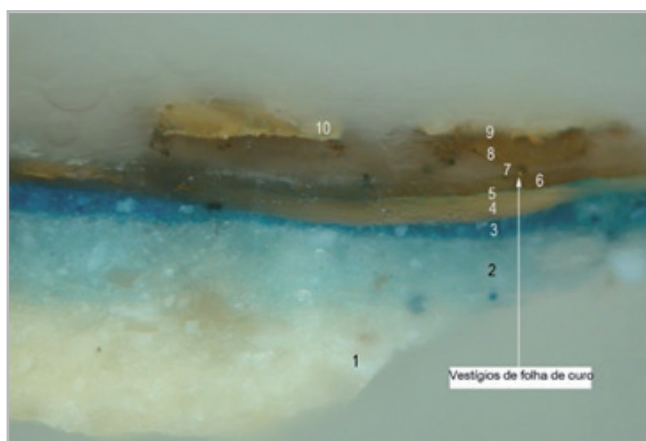
Figura 4.- Imagem, obtida ao microscópio ótico da secção transversal da micro-amostra analisada (objetiva MPlan 20X/0,45), ©ArtLab. A ordem numérica indicada na imagem aparece a tabela 1 correspondente.

Foram identificados 10 estratos na camada pictórica, conforme se pode ver nas imagens 4 e 5, e na tabela 1.

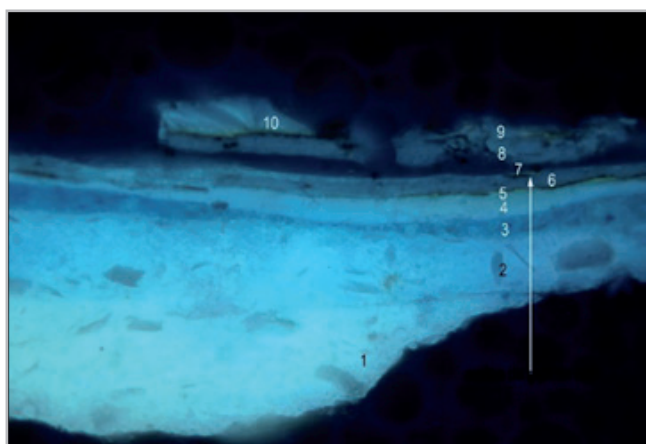
Figura 5.- Imagem obtida ao microscópio ótico da secção transversal da micro-amostra analisada iluminada com luz UV (objetiva MPlan 20X/0,45), © ArtLab. A ordem numérica indicada na imagem aparece a tabela 1 correspondente.

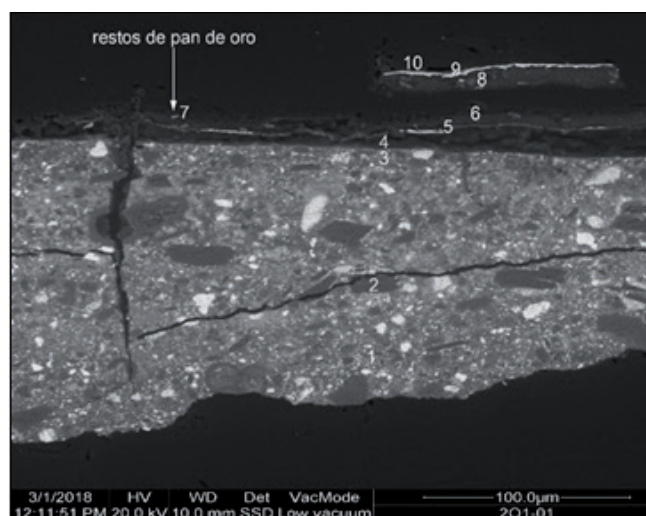
Figura 6.- Imagem obtida por microscópio eletrónico de varrimento com detetor de eletrões retrodispersados (BSE) (800X) da secção transversal da micro-amostra analisada. ©ArtLab.

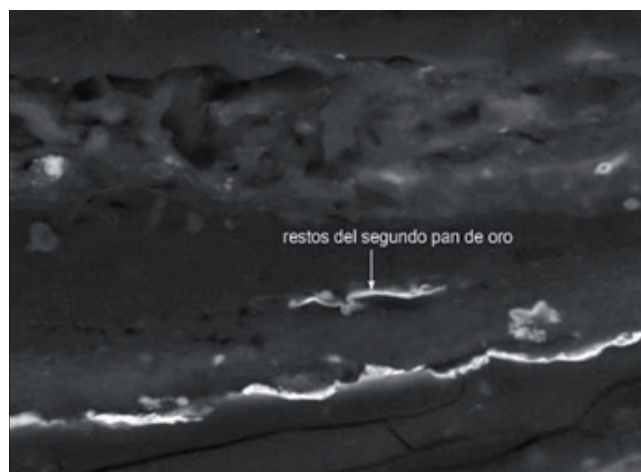
Figura 7.- Detalhe obtido ao microscópio eletrónico de varrimento com detetor de eletrões retrodispersados (BSE) da zona onde se observam os vestígios da segunda folha de ouro da micro-amostra analisada. © ArtLab.

Também foram detetadas, três camadas de folha de ouro consecutivas, uma na 5ª camada, outra na 7ª camada e outra na 9ª camada. O elevado grau de pureza da folha utilizada foi sendo melhorado consoante a sua aplicação. As análises semi-quantitativas, indicam que a primeira folha tem 96,71% de ouro, 2,43% de prata e 0,85% de cobre; o segundo ouro e prata, 97, 87% de ouro com uma percentagem de 2,13% de prata e na última folha só foi identificado ouro (ver imagens 6 e 7 e Tabela 1). A presença de ouro puro na última camada, 99,99%, surpreende, dado que a folha é quase sempre feita a partir de uma liga, normalmente composta por ouro, prata e/ou cobre, sendo que a adição destes metais lhe conferem a dureza necessária para a sua trabalhabilidade no processo de fabrico e de aplicação, como também variações de cor. As Três camadas de ouro sucessivas indicam duas intervenções posteriores.

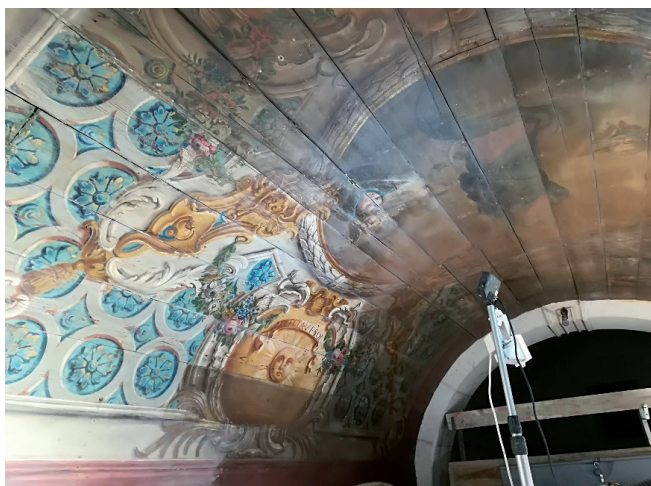
Figura 8.- Observação da pintura durante o processo de limpeza química. ©MF

Para a dissolução do estrato de verniz já muito polarizado pelo processo de envelhecimento, constituído por uma resina natural terpénica, a colofónia, detetada pelos exames laboratoriais, e a resina sintética acrílica Paraloid B72®, também muito polarizada, foi necessário recorrer a dissolventes muito polares, como o álcool e a acetona. O álcool já tinha sido usado puro na intervenção anterior

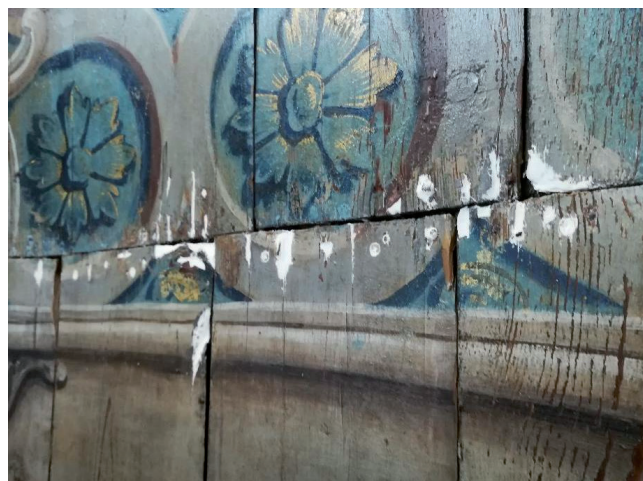
Figura 9.- Observação da pintura durante o processo de aplicação de massas de preenchimento. ©MF

Os preenchimentos foram realizados nas zonas com pregos que tinham desníveis muito evidentes e nas fissuras, lacunas e nas periferias de tábuas entre juntas, que interferiam na leitura do conjunto. Os elementos metálicos foram previamente tratados e protegidos com a resina Laropal® A81 dissolvida em Etil-l-lactato. Como massa de preenchimento foi utilizada a massa comercial Modostuc® que é constituída por água, espessantes celulósicos, resinas em emulsão, plastificantes, carbonatos de cálcio e sulfato de cálcio natural. O Modostuc® têm na sua composição o carbonato de cálcio e o sulfato de cálcio natural, o carbonato de cálcio foi detetado na amostra da preparação da pintura. A compatibilidade com o suporte, a aderência, a resistência, sem retração mas também a facilidade de aplicação permitindo preenchimentos de profundidade significativa e fácil aplicação com espátula em suporte vertical. Esta massa permite a secagem rápida, sem humedificação prolongada da madeira, policromia e elementos metálicos. A facilidade de remoção de excessos, por ser de base aquosa foi igualmente importante assim como a sua reversibilidade futura.

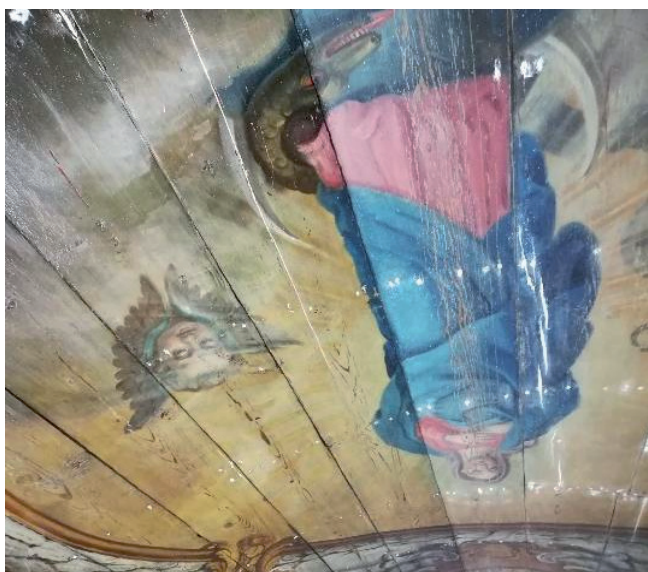
Figura 10.- Aplicação da Laropal® A81. ©MF

Foi feita a aplicação à trincha de uma única camada de Laropal® A81 diluída em Etil-L-lactato, 200g para um 1lt, com o intuito não só de criar uma película protetora na pintura e saturar as cores, mas também de criar uma base de fácil remoção das reintegrações a realizar. (ver Imagem 10). A Laropal® A81 é facilmente removida por solventes com propriedades similares.

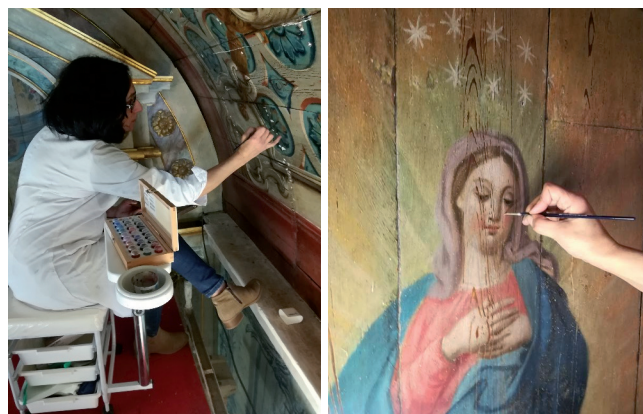
Figura 11.- Dois pormenores da reintegração cromática. © FR

Após a aplicação da camada de acabamento para saturação das cores e impermeabilização da área de lacunas e fissuras, iniciou-se o processo de reintegração com KREMER Retouching Colors à base de Laropal® A81. Neste caso optou-se por fazer a reintegração com a resina do verniz para que a solubilidade fosse a mesma. Este procedimento foi realizado nas áreas das massas de preenchimento, quase

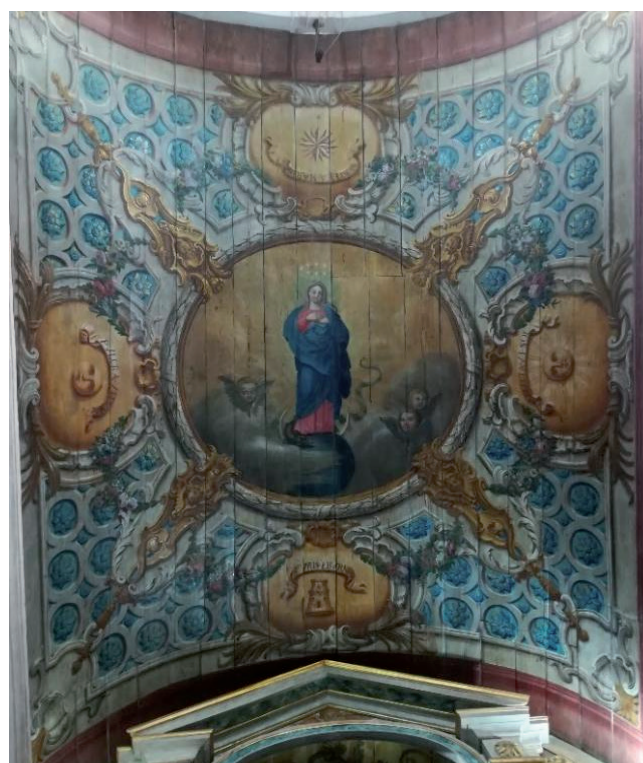
Figura 12.- Pintura após a intervenção de conservação e restauro ©MF

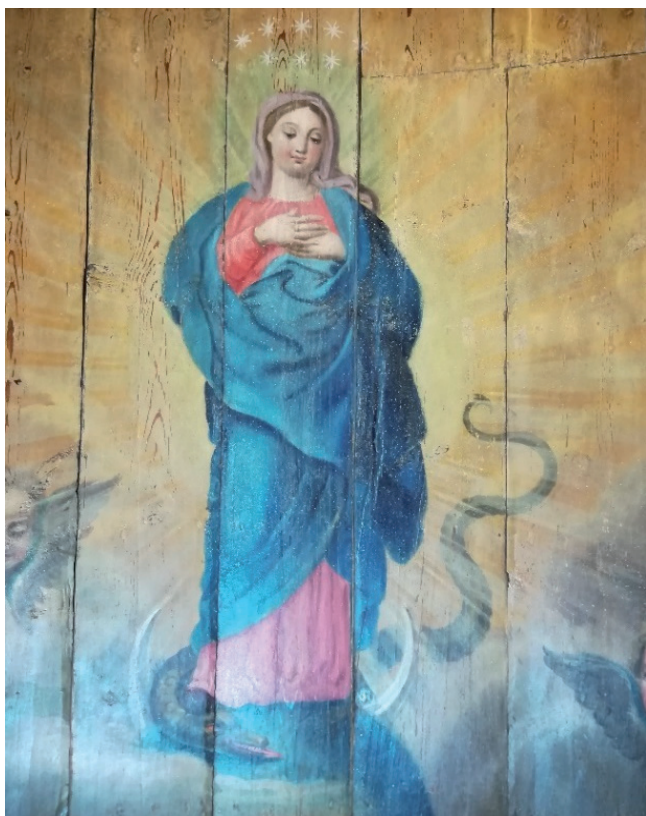
Figura 13.- Nossa Senhora da Conceição após a reintegração cromática. ©MF

exclusivamente, tendo como única exceção a reintegração das lacunas longitudinais existentes no rosto e nas vestes da Virgem. As reintegrações são discerníveis, uma vez que se utilizou um tom ligeiramente mais frio e claro que o original. Porém, à normal distância de observação não são evidentes, encontram-se integradas. (Imagem 12 e 13). Não se realizaram intervenções sobre as reintegrações que já existiam pontualmente na pintura por se encontrarem perfeitamente integradas.
