Ángel alado del Panteón familiar Pau-Simó (Cementerio General de Valencia). Casuística de deterioro y tratamiento restaurativo

Resumen: El presente trabajo muestra una parte del complejo tratamiento de restauración llevado a cabo en el ilustre Panteón de la familia Pau (1895), situado en el Cementerio General de Valencia. El panteón está atribuido al arquitecto Gerardo Roig i Gimeno y posee unas medidas de 3,90 x 7,85 x 4,2 m. Concretamente, la figura escultórica del ángel alado objeto de esta intervención está tallada en mármol estatuario de Carrara y, del conjunto de daños identificados, la presencia de grietas en la parte trasera representaba el deterioro más destacado, el cual comprometía su estética y estabilidad estructural. Con el fin de dar solución a los daños, se aplicaron una serie de estrategias centradas en, a) desmontaje de las alas; b) limpieza fisicoquímica; c) consolidación; d) tratamiento del volumen, cosidos, sellados, desarrollo de espigas híbridas piedra-fibra de vidrio y montaje de las alas; e) protección; y, f) plan de mantenimiento. El trabajo presentado pone de relieve la operación desarrollada, con un enfoque mínimamente invasivo, lo que permitió recupera

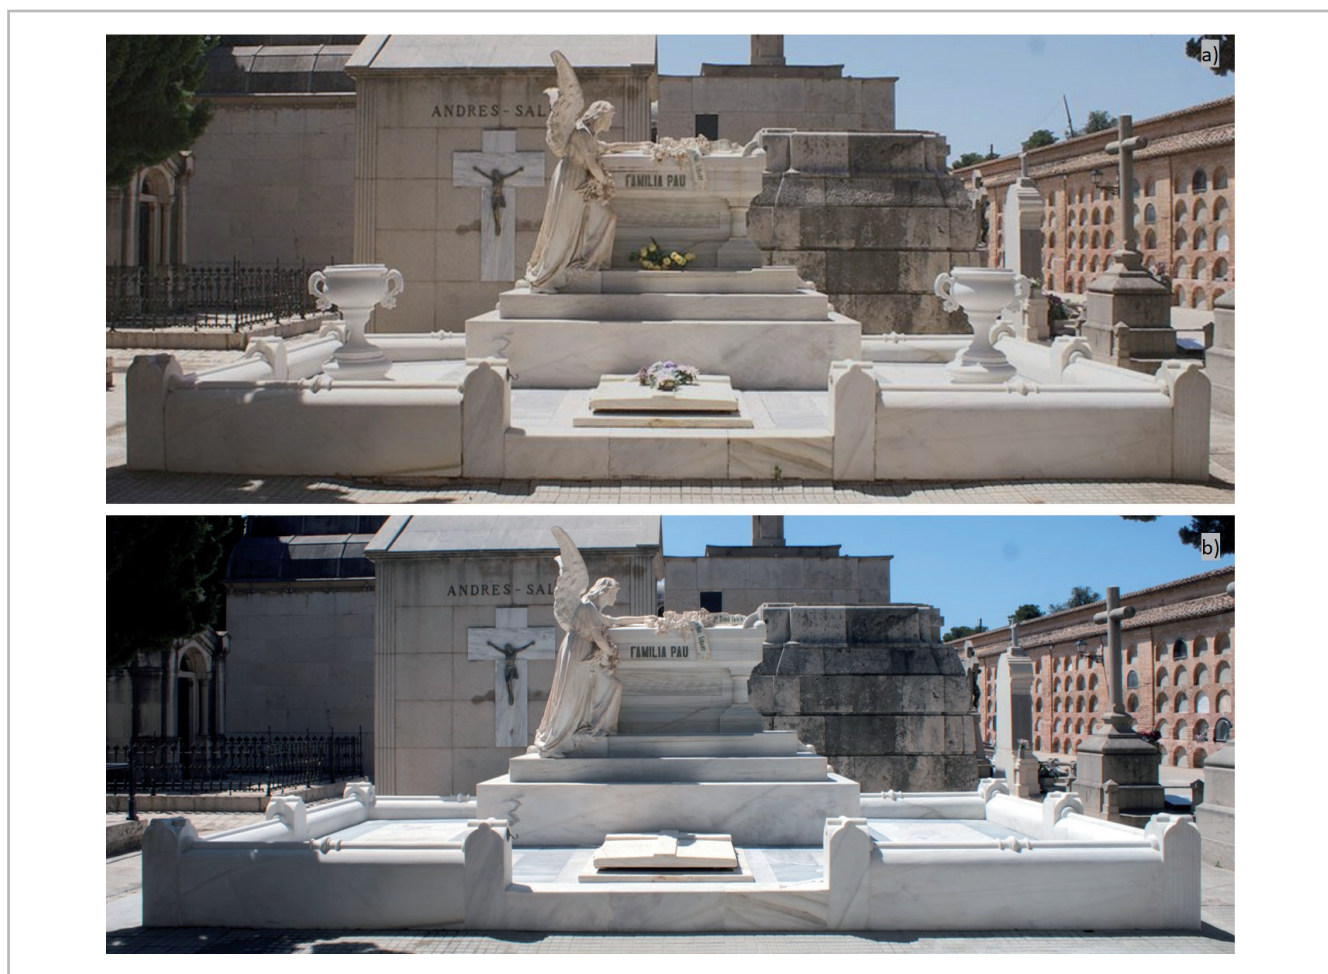
Figura 1 (a-b).- Vista general del Panteón de la familia Pau Simó (1895). a) Pieza principal del Ángel alado y los elementos ornamentales antes de la intervención; b) El conjunto del panteón tras el tratamiento de restauración.

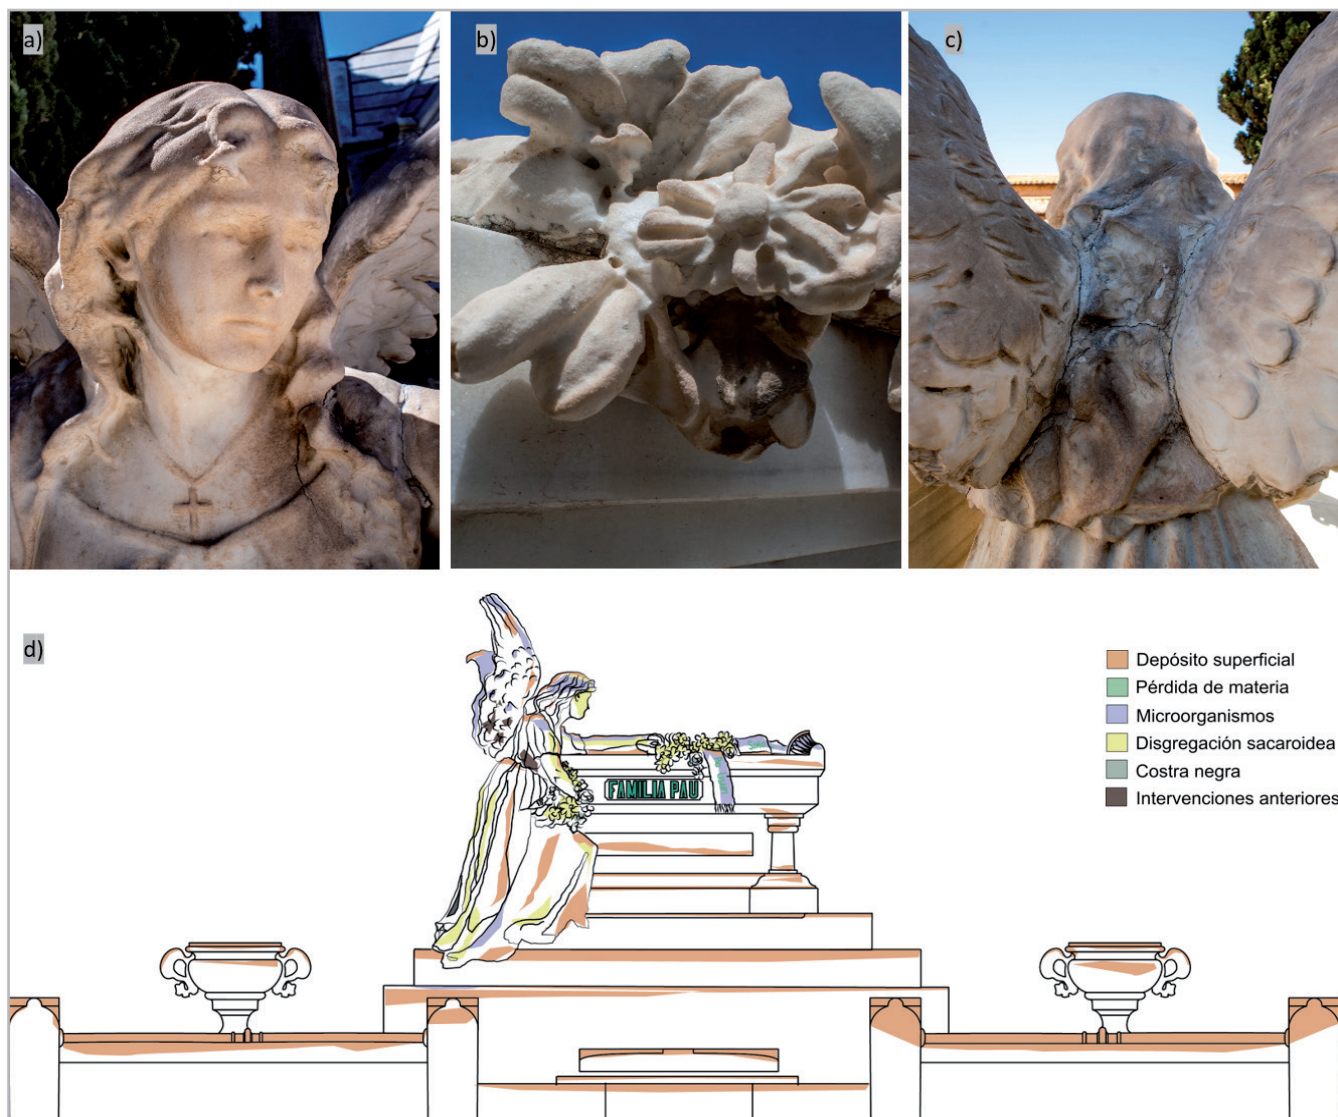
En este sentido, se identificaron diversos daños generalizados en el panteón visibles en los depósitos superficiales arcillosos, costra negra por sulfatación, las acumulaciones de hojarasca, la fragmentación y faltantes de material pétreo, y la presencia de actuaciones de limpieza inadecuadas, entre otros (ICOMOS-ISCS 2008) [figura 2]. Así mismo, era significativa la disgregación sacaroidea [figura 2a] que presentaba la mayor parte de la figura y los ornamentos causada, entre otros factores, por el uso de sustancias de limpieza inadecuadas de origen ácido o similar. Esta superficie rugosa y microfisurada favorecía que el polvo ambiental se depositase, que proliferaran microorganismos biogénicos y se generase costra negra de sulfatación [figura 2b], cuya presencia modificaba las propiedades cromáticas y químicas del sustrato (Guiamet *et al.* 2013).

Sin embargo, el daño más significativo en la figura del ángel alado se correspondía con la presencia de varias grietas en la parte trasera y a la altura de la base de las alas originadas por las presiones que ejercían los vástagos de metal empleados, en origen, para unir las alas a la figura del ángel. Este deterioro comprometía la lectura y la estabilidad estructural del ángel [figura 2c]. También, se apreció un desgaste superficial causado por el uso de herramientas abrasivas y la presencia de materiales inadecuados, tales como morteros varios y manchas de silicona, aplicados en intervenciones previas que afectaban drásticamente el soporte pétreo. La figura 2d muestra la cartografía de deterioros de la totalidad del panteón y pone en evidencia en qué medida el mármol de Carrara representaba un material más susceptible a la degradación respecto al mármol de Macael.

Figura 2 (a-d).- Daños visibles en el Panteón de la familia Pau Simó. a) Depósitos superficiales arcillosos, disgregación sacaroidea y escorrentía; b) Costra negra de sulfatación; c) Grietas, fisuras, pátina biológica y depósitos de morteros y, d). Cartografía de deterioros. La mayor parte de los daños quedan recogidos en la figura del Ángel alado de mármol de Carrara, siendo el resto del panteón de mármol Macael y sin apenas daños de considerable importancia.

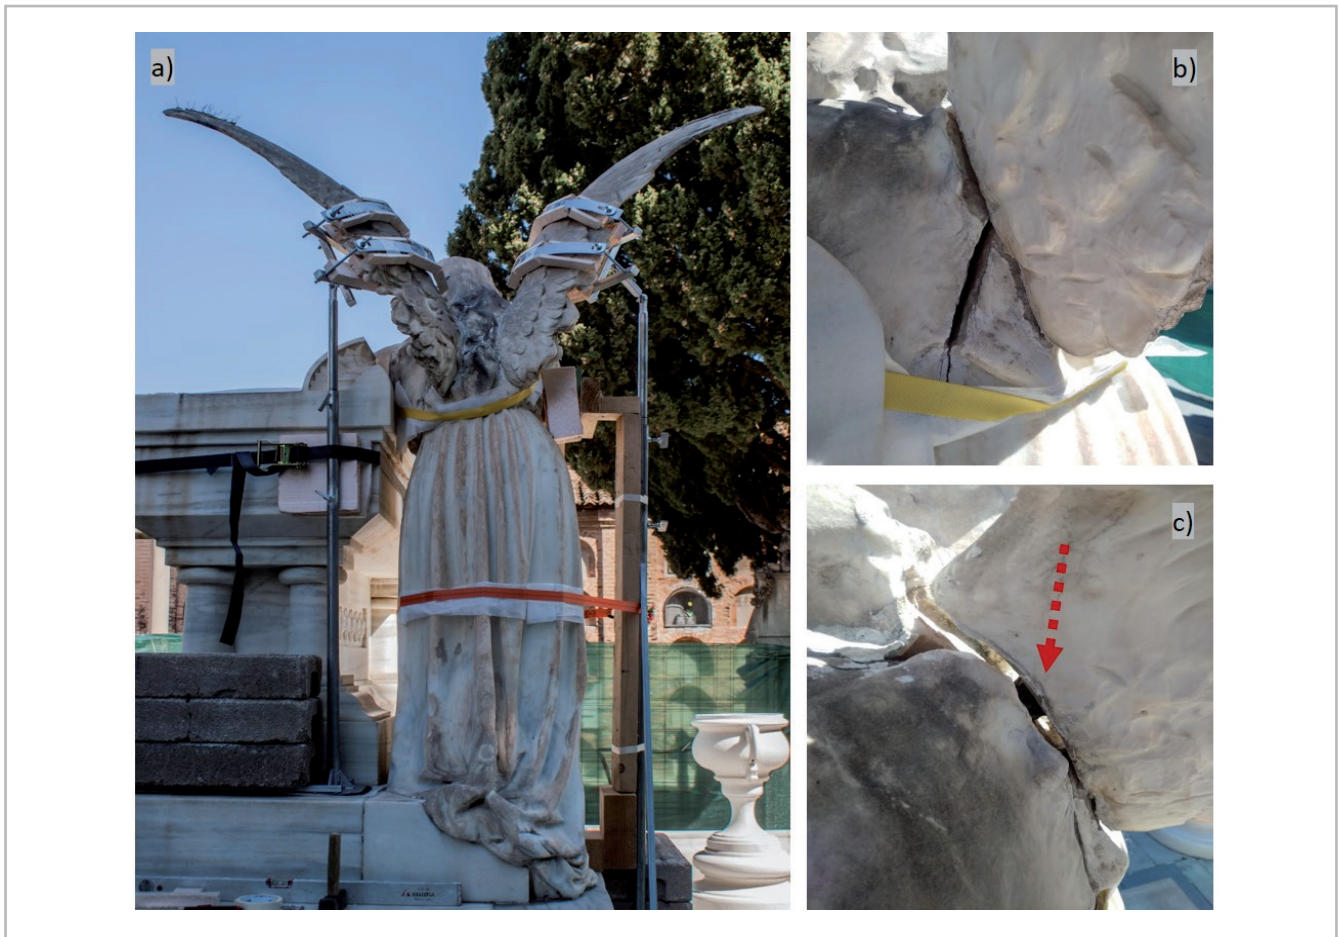
metales *Bosch GMS 120*, se advirtió la presencia de varios tipos de metal. Entre las juntas, se apreciaban unas piezas metálicas que unían las alas a los omóplatos a modo de espigas de ensamblaje [figura 3c].

Figura 3 (a-c).- Sistema de arriostrado de las alas de la figura del Ángel durante la fase de desmontaje. a) Vista trasera de la pieza donde se observa el sistema de sujeción telescópico y móvil, instalado de modo independiente, permitiendo la retirada controlada y selectiva de las alas; b) Grietas de considerable grosor tras la retirada del mortero de rejuntado y, c) Espiga metálica empleada, en origen, como elemento de ensamble de las alas a los omóplatos del Ángel.

El conjunto escultórico se sometió a un tratamiento de desmontaje de las alas para recuperar la estabilidad estructural. La actuación consistió en extraer las dos alas de la figura para su tratamiento y refuerzo. Se diseñaron dos estructuras telescópicas y móviles que sujetaban las alas y permitían, a su vez, retirar el mortero de las juntas de manera meticulosa mediante microincisor [figura 3]. Al mismo tiempo, y con ayuda de un detector digital de

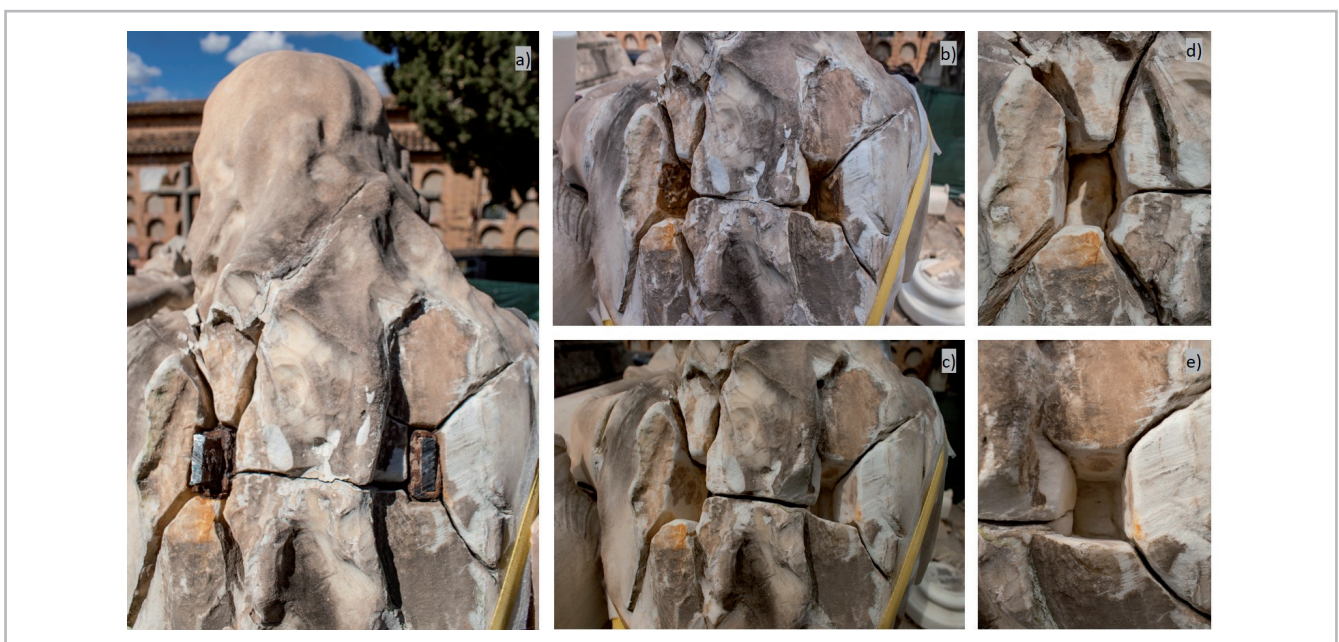
Para ello, se precisó de una sierra de sable eléctrica con hoja de metal para cortarlas. Después de separar las alas, se apreció un avanzado estado de oxidación de las piezas metálicas de hierro, siendo mayor el deterioro en las piezas sujetas a la espalda de la escultura [figura 4a]. El contacto hierro-plomo en presencia de humedad, ésta acumulada en las grandes grietas a lo largo de los años, ha desencadenado el proceso de pila de corrosión (Bard y Faulkner 2001). En este sentido, el metal hierro oxidado ha aumentado de volumen y ha generado tensiones, a modo de cuña, con el consiguiente agrietamiento del material pétreo.

Figura 4 (a-e).- Parte de la espalda de la figura del Ángel tras la retirada de las alas. a) Vista general donde se aprecian las espigas metálicas de ensamble originales y gravemente oxidadas; b) Zona resultante tras la retirada de las piezas metálicas y restos de morteros; c) Aspecto final tras la limpieza y retirada de restos de óxidos y morteros; d-e) Vista de los huecos y/o cajas de unión donde se aprecia el nivel de ruptura interna desarrollada por la acción de las espigas metálicas deterioradas, quasi llevando a la pieza a su desmembramiento.

Durante todo el proceso de intervención inicial se dedicó especial atención a la aspiración y limpieza de la suciedad. En las zonas de grietas, se aplicó aire a presión extrayendo el polvo y los restos de óxidos para así facilitar el acceso del material de inyección y rejuntado en la siguiente fase de tratamiento. Las piezas metálicas de hierro oxidadas que quedaban retenidas en el soporte pétreo se retiraron mediante micromotor de corte y pequeñas puntas de diamante hasta la eliminación completa del óxido del interior del material pétreo [figura 4b-e].

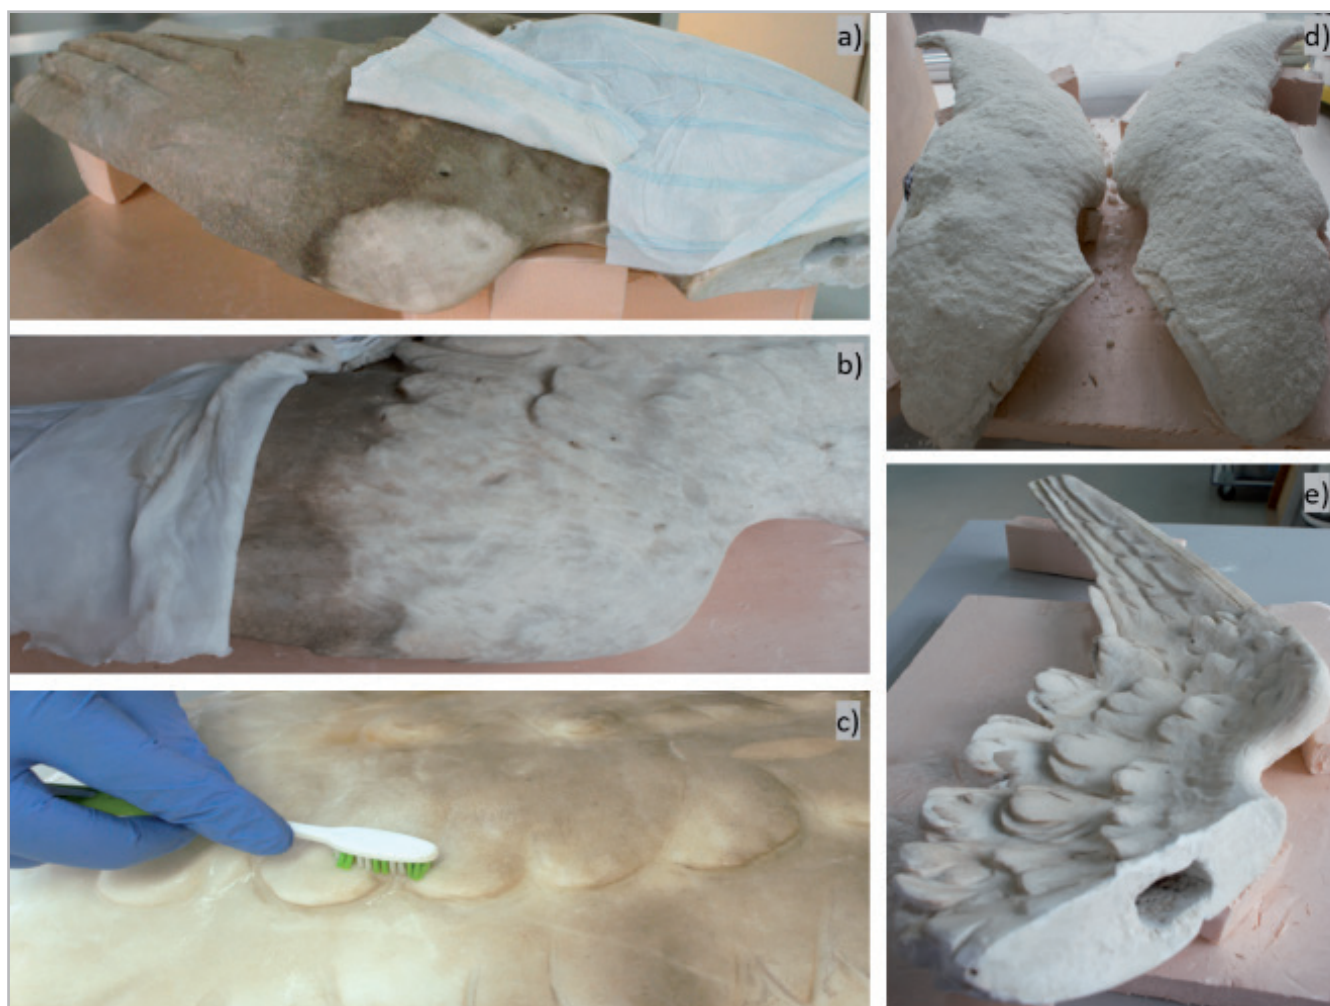
Figura 5 (a-e).- Fase de limpieza química de la suciedad ambiental localizada en las piezas de las alas. a) Aplicación de la disolución química mediante apósitos de celulosa; b-c) Remoción de depósitos reblandecidos mediante cepillado y nivel de limpieza obtenido; d) Aclarado de la superficie con apósitos humedecidos con agua destilada, e) Estado final tras la limpieza y secado en el ambiente de la pieza.

en dos direcciones. Por un lado, con el objetivo de actuar en la costra negra de sulfatación y en el polvo ambiental depositado, se preparó la *Papeta AB57* modificada a un pH de 7,5 (1000 cc de *agua desionizada*, 30 g de *carbonato de amonio*, 25 g de *EDTA bi*, y 10 cc de *biocida BFA*); y una disolución de *bicarbonato de amonio* con *agua destilada* al 3% (p/v), respectivamente. Todo ello, se aplicó mediante apósitos de pulpa de celulosa Arboce!® BC1000 (CTS) con tiempos de actuación en torno a 60-120 min, con humectación previa y posterior aclarado de la superficie con apósitos humedecidos con agua destilada y cepillado con fibras vegetales evitando la retención de residuos en el sistema poroso [figura 5]. Por otro lado, para la película de origen biológico, se testaron tres tipos de biocidas (*Biotin T* de CTS - sal de amonio cuaternario, al 3% en agua; *Biodocarb* de Kremer Pigmente -3-yodopropargilo n-butilcarbamato, al 0,5% en agua; y, BFA de Remmers - solución acuosa de isotiazolinona) comúnmente usados en el ámbito de la restauración de materiales pétreos (Mas-Barberà *et al.* 2017). Los biocidas fueron aplicados a pincel y mediante apósitos de pulpa de celulosa Arboce! BC100, posterior remoción

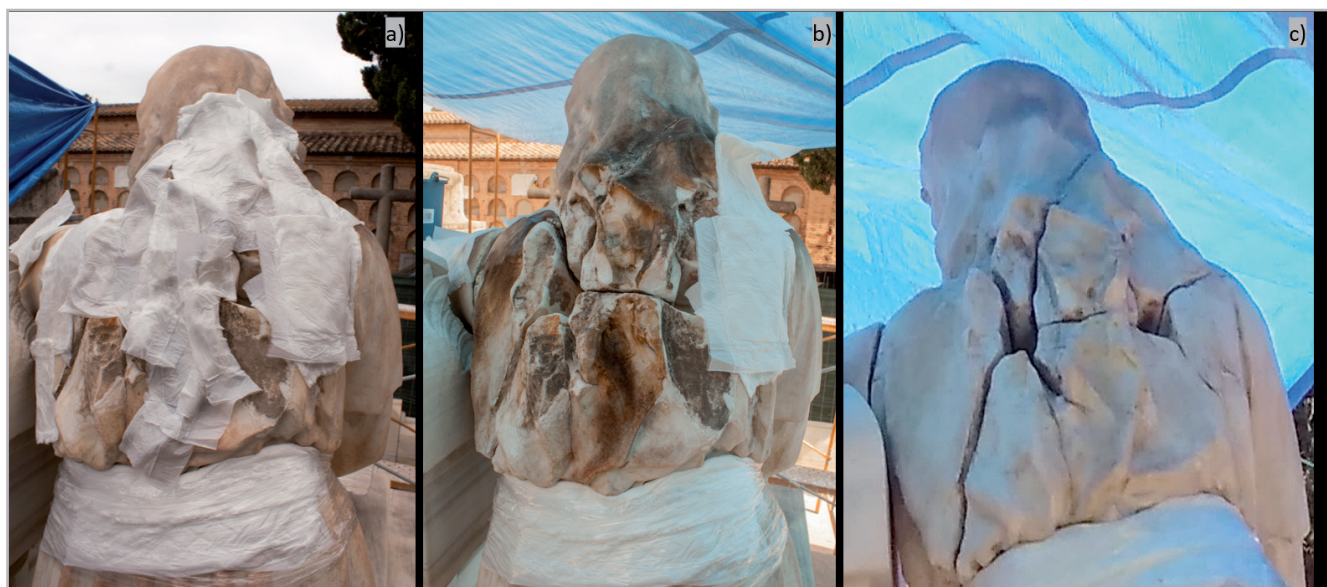
Figura 6 (a-c).- Fase de limpieza química de la película biogénica localizada en la parte trasera del ángel. a) Aplicación de la disolución biocida mediante apósitos de celulosa; b) Estado del soporte tras la actuación del producto biocida sobre los microorganismos, remoción de depósitos mediante cepillado y agua destilada; c) Estado final de la zona de los omóplatos de la pieza tras la limpieza y secado en ambiente.

con cepillos de fibras vegetales y agua destilada, y con tiempos de actuación entre 120-180 min. La observación macroscópica de la superficie del soporte pétreo exhibió mejores resultados, en cuanto al grado de eficacia en un menor tiempo de aplicación, pH y permanencia de residuo biocida en superficie, con el empleo del *biocida BFA* [figura 6]. Tras la limpieza integral, la humedad del soporte fue controlada con sonda de superficie *Testo* para así proporcionar la inocuidad óptima de cara a la siguiente fase de consolidación.

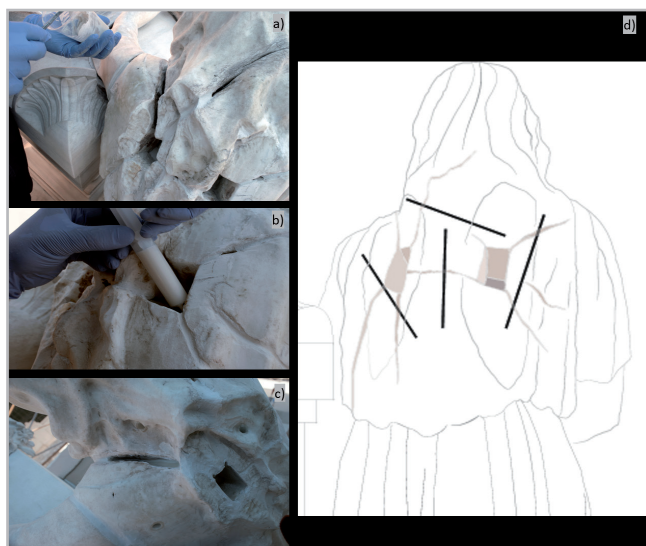
Figura 7 (a-d).- Fase de tratamiento del volumen. a) Primera etapa de sellado de grietas mediante un mortero inorgánico cerrando las aberturas en superficie; b) Inyección del mortero orgánico entre las cavidades de las grietas hasta su total colmatado; c) Zona del omóplato intervenido con mortero inorgánico a nivel de la superficie y, zona superior del hombro, donde se observa el mortero de inyección por debajo del nivel de la superficie (20 mm) a falta de sellar con mortero inorgánico; d) Dibujo donde se representan las zonas de inserción de las espigas de fibra de vidrio para el cosido estructural.

El mortero de sellado se preparó con un conglomerante inorgánico *Ledan C30* de Tecno Edile Toscana. Como carga se empleó un polvo cuyo componente era el carbonato cálcico (tamaño partícula 0-0,3 mm), en una dosificación 1:3 (conglomerante: carga). Este mortero fue coloreado en masa, con un añadido del 0,25% de pigmentos inorgánicos (tierras y óxidos de hierro), consiguiendo así el tono más acorde con la piedra (Kröner *et al.* 2010) [figura 7a].

Para la sustancia de inyección se eligió una resina termoestable, epoxi *Epo 150* de CTS aditivada con polvo de carbonato cálcico (0-0,15 mm), en una dosificación 1:1 (conglomerante: carga) y aplicada a 20 mm aproximadamente de la superficie [figura 7b]. La preparación y uso de este tipo de mortero de matriz orgánica permitió rellenar y reforzar el pétreo agrietado y, a su vez, desarrollar un sistema de encapsulado de los fragmentos de metal de hierro retenidos entre las profundas grietas de la obra (figura 4). Este tipo de mortero mitiga la aparición de posibles deterioros en presencia de metal y humedad (Roig-Salom *et al.* 2003; Mas-Barberà 2006; Kröner *et al.* 2010). Tras el endurecimiento de este mortero de inyección, se reconstruyó la junta restante hasta la superficie de la pieza mediante el empleo de mortero de matriz inorgánica, descrito anteriormente [figura 7c].

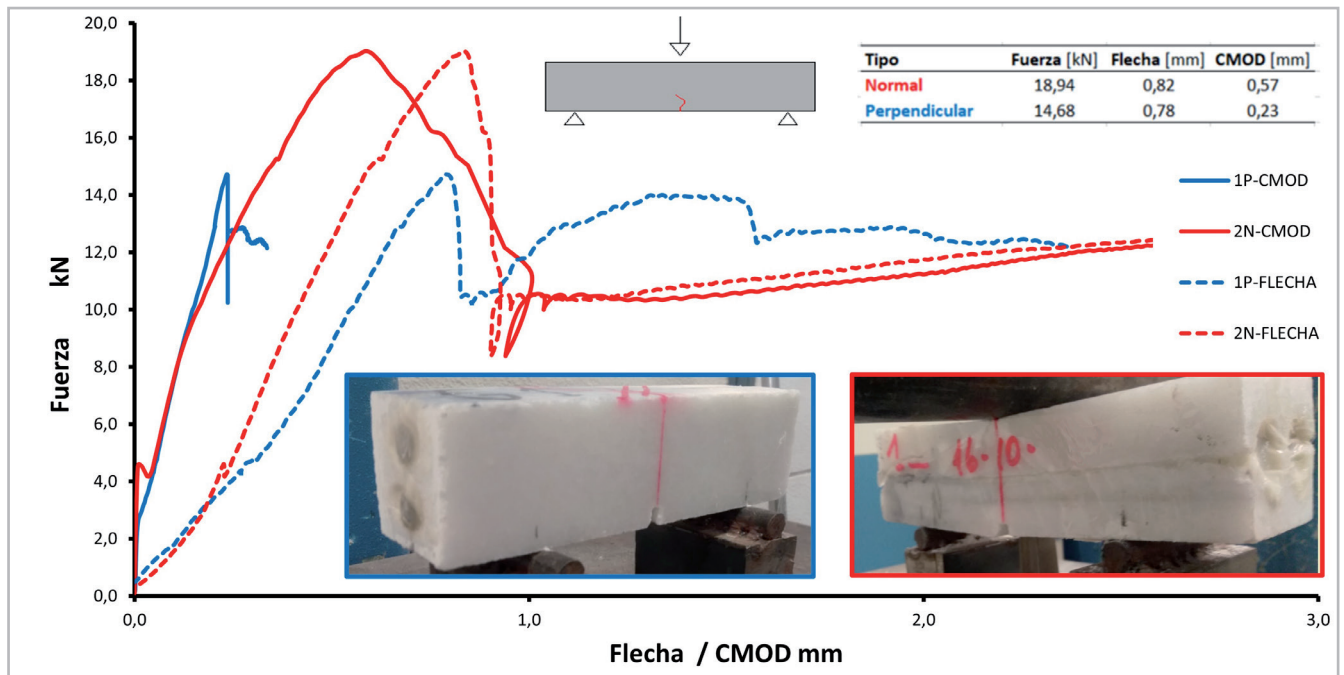
Tal y como se aprecia en la figura 8, ambos posicionamientos de las espigas ensayados son óptimos, alcanzando resistencias máximas similares 14,68 kN (perpendicular) y 18,94 kN (normal). La deformación medida en centro de vano por la flecha es similar 0,78 mm (perpendicular) y 0,82 mm (normal). En referencia a la apertura de fisura (CMOD), es menor en el sentido perpendicular por la inercia de las barras debido a su posicionamiento. Los resultados mecánicos señalan el excelente comportamiento en las dos direcciones frente a los esfuerzos de peso y viento.

Figura 8.- Gráficas Fuerza – flecha /apertura de fisura (CMOD) en la dirección de las espigas perpendicular y normal, en el ensayo a flexión.

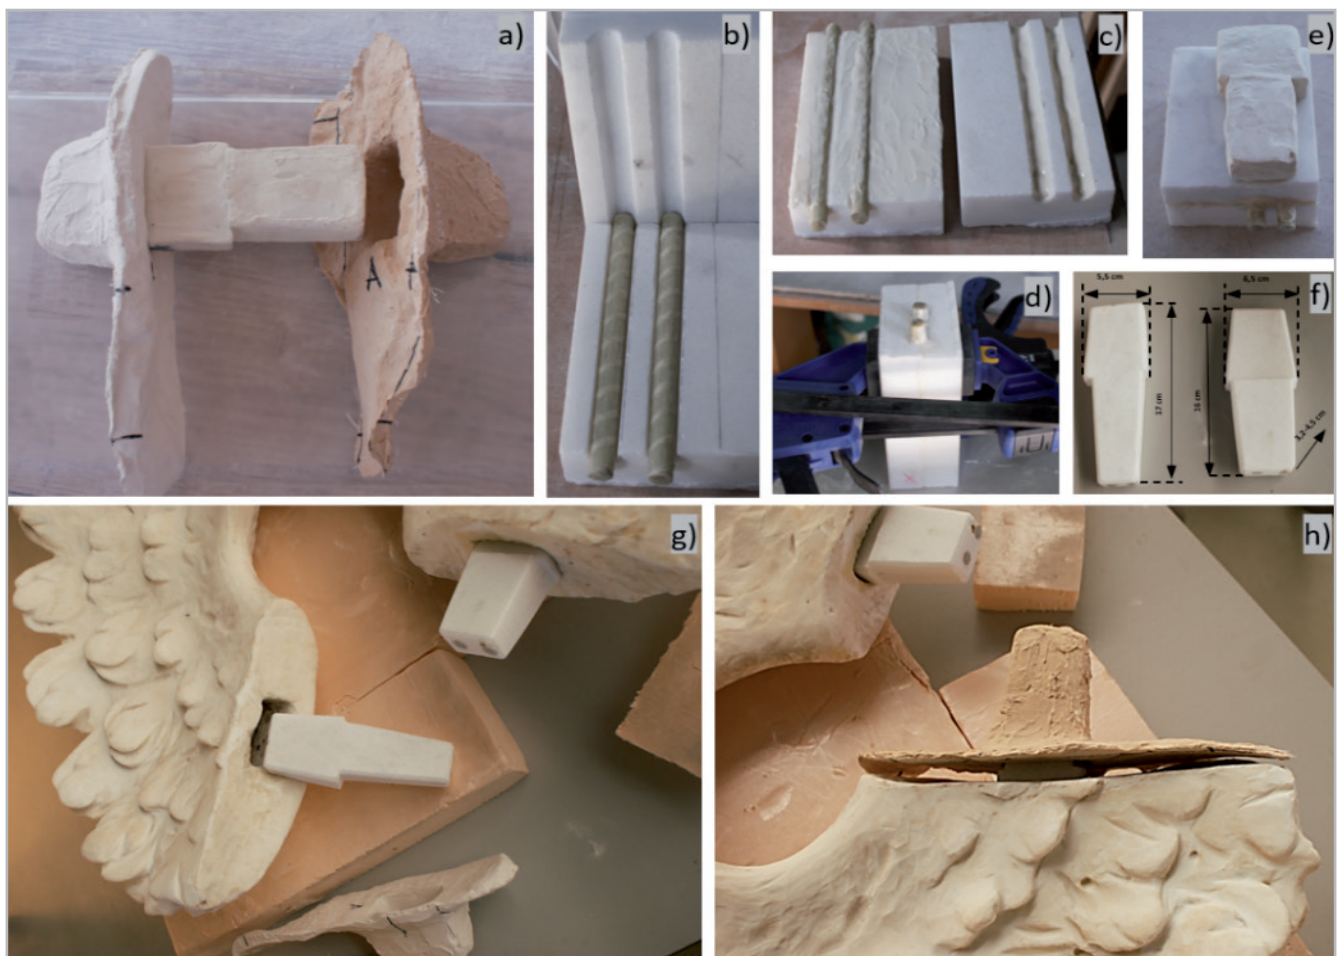
Figura 9 (a-h)- Etapa de desarrollo de las espigas híbridas reforzadas. a) Vista general del modelo de espiga obtenido con plastilina a partir de la caja de ensamblaje omóplato-base del ala, previamente moldeada; b) Losas de mármol de Macael acanaladas y varillas de fibra corrugadas; c) Aplicación de resina epoxi en ambas caras de las losas resultando las espigas embutidas en el seno del pétreo; d) Engatillado de las losas confiriéndose una adhesión óptima; e) Modelo de espiga y bloque de material pétreo con las varillas embutidas preparado para su talla; f) Espigas obtenidas tras el tallado de las piezas de material pétreo; g) Vista general de las alas con sus respectivas espigas híbridas; h) Vista de detalle de la espiga encajada en el ala y el molde de la caja correspondiente a la zona del omóplato del ángel.

A partir de los resultados de laboratorio, fue necesario adaptar el sistema a la forma de la nueva espiga que ocuparía el espacio de ensamblaje. El sistema se resolvió sacando una impronta por apretón de plastilina de las zonas de unión y ensamblaje. Con ello, se lograba reproducir los huecos y extraer la forma de la nueva espiga. Este proceso de prototipado rápido se realizó, por un lado, con ayuda de plastilina para la impronta y el modelo de la espiga; y, por otro lado, con yeso Alamo 70 para el molde [figura 9a]. Posteriormente, y a partir de los dos modelos de

espiga dispuestos, se tallaron las formas sobre dos piezas de mármol de Macael en las cuales se les había embutido previamente dos varillas de fibra de vidrio corrugadas de 12 mm de diámetro [figura 9b-f]. Las espigas fueron talladas en forma de pirámide truncada en sus dos extremos de modo que fueran fácilmente reversibles en los huecos del ensamblaje [figura 9g-h].

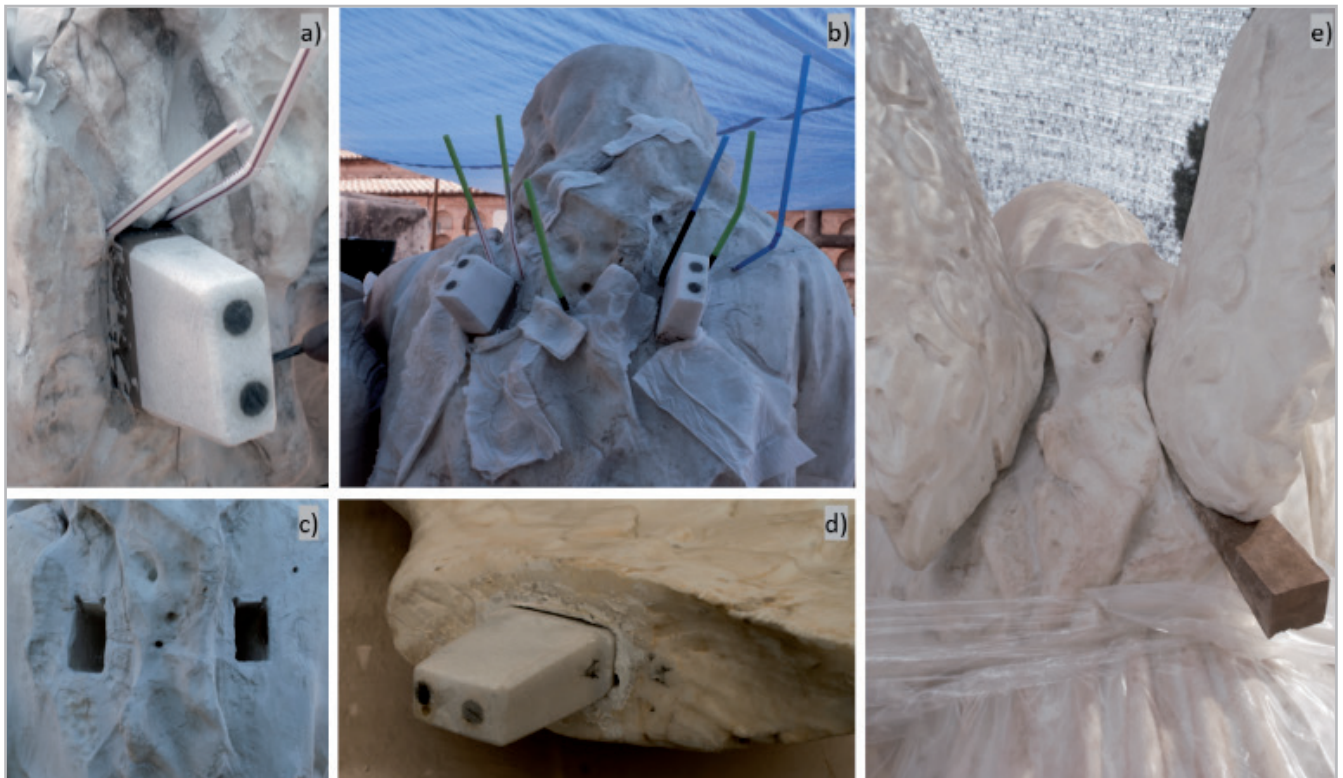
Figura 10 (a-e).- Sistema de doble caja y espiga desarrollado en la figura del ángel. a) Detalle de la realización del cajeadado y ajuste de la espiga en la cavidad; b) Sellado de las juntas de las espigas con mortero inorgánico e inserción de cánulas para posterior inyección de mortero orgánico; c) Cavidades donde se alojan las espigas una vez realizado el cajeadado óptimo; d) Detalle de una de las espigas ajustada a la caja de ensamble del ala; e) Montaje definitivo de las alas sin empleo de adhesivos y totalmente reversible.

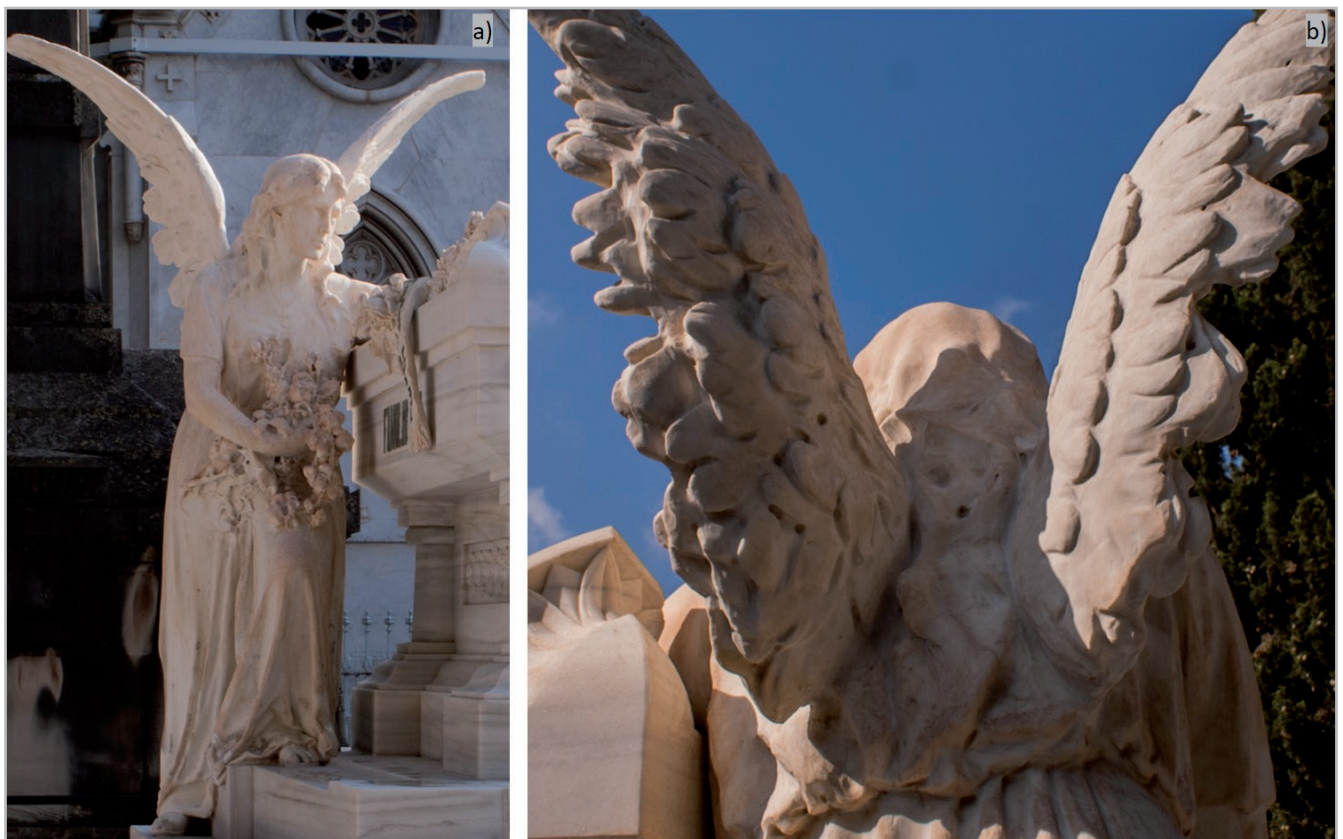
Figura 11 (a-b).-Vista parcial del Panteón de la familia Pau-Simó una vez finalizada la intervención. a) Vista frontal del ángel tras el proceso de hidrofugación; b) Detalle de la parte trasera del ángel donde se aprecia el tratamiento desarrollado.
