Ge-conservación

Conservação | Conservation

Año 2022

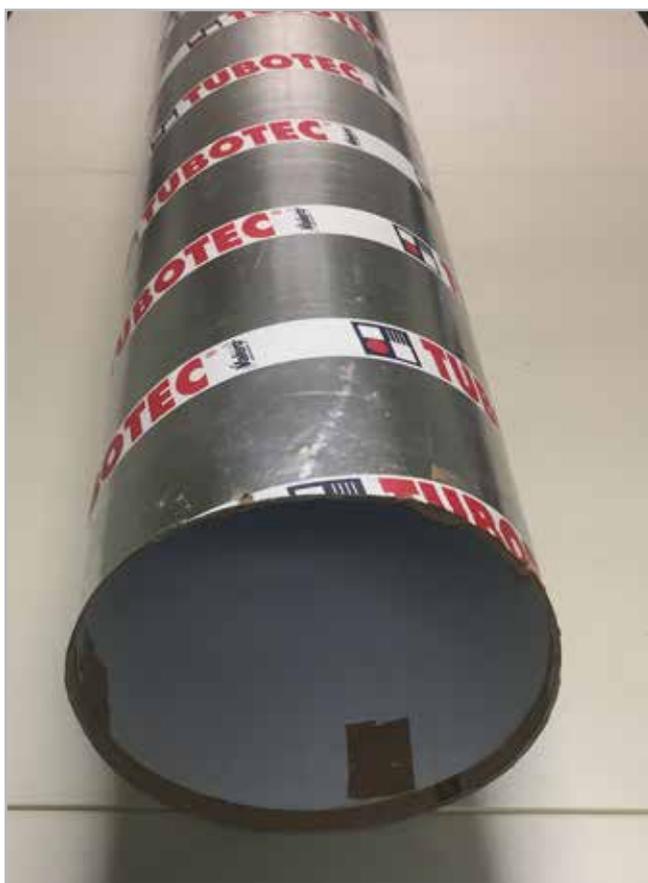
Figura 1.- Tubo de encofrado

Por todo lo expuesto, es necesario buscar alternativas para soportes cilíndricos de almacenaje que estén compuestos por materiales estables, que sean ligeros y, por último, accesibles en el mercado y con un precio asequible. La industria de la construcción ofrece otras soluciones que pueden ser valoradas para su utilización como soporte de almacenaje para tapices: los tubos para encofrado [Figura 1]. Estos tubos son ligeros, y fácilmente accesibles en el mercado y con un bajo coste. Antes de su uso como material de conservación se debe realizar un estudio de los materiales que componen los tubos de encofrado para determinar sus características morfológicas y su composición química y así verificar su estabilidad química y por lo tanto su compatibilidad con los tapices.

Los resultados de composición química obtenidos corresponden al material Tetrapack® (Tetrapack 2020) y corrobora la información ofrecida por los distribuidores de los tubos de encofrado.

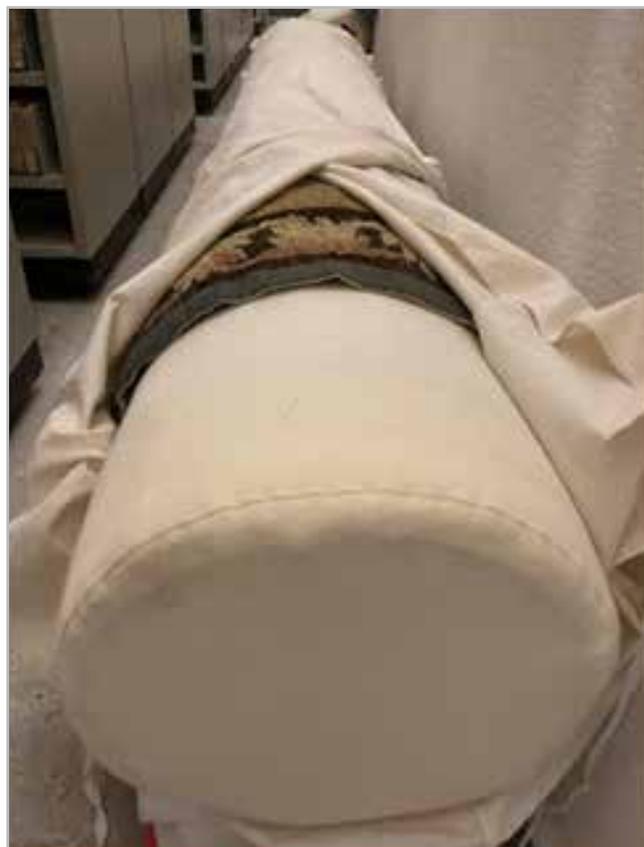
establecido en la Biblioteca Histórica, se alternan periodos de exposición con periodos de almacenaje en el depósito de la biblioteca, que cuenta con las condiciones climáticas y de seguridad adecuadas para la conservación de patrimonio cultural (López 2020: 73). Para el almacenamiento de los tapices se construyeron cinco soportes cilíndricos, adecuados a las medidas y necesidades de cada uno de los tapices, que además facilitaban su manipulación en los movimientos internos dentro de la biblioteca [Figura 8].

Figura 8.- Tapiz de *Las Bodas de Camacho* en su soporte de almacenaje. © Fotografía de Javier Tacón.

Para la construcción de los cinco soportes de almacenaje se emplearon tubos de encofrado, de dos marcas comerciales diferentes, pero, tal y como se ha mencionado anteriormente, con idéntica composición química y estructura. Se seleccionaron tres de la marca TBT® espiral y dos de la marca Tubotec®. Los tubos de la marca TBT® tienen 25 cm de diámetro mientras que los de Tubotec® tienen 30 cm, en ambos casos tienen un diámetro suficiente para minimizar la curvatura al enrollar el tapiz (Carbonell y Cerdà 2011: 13). Los tubos tienen una longitud máxima de 4 metros, lo que permite construir los soportes de una sola pieza. En este caso la longitud de cada tubo se determinó añadiendo 40 centímetros a la altura del tapiz, tomando esta como referencia, teniendo en cuenta que siempre se enrollan en sentido de la urdimbre (López 2019: 37).

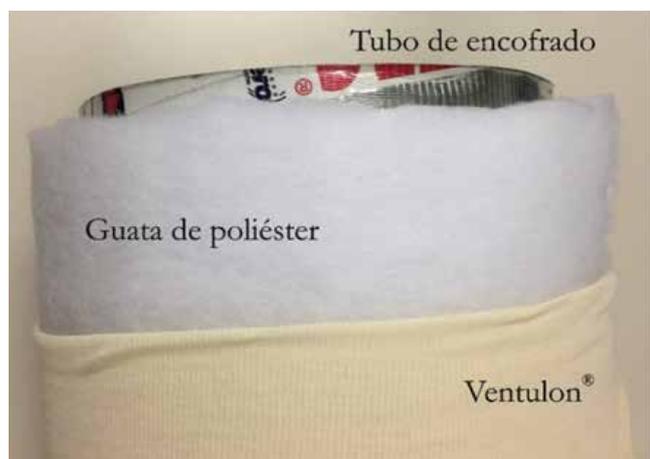
El primer paso ha sido el acolchado del tubo con guata de poliéster (tejido no tejido de poliéster), y forrado con tejido tubular de algodón de punto elástico (ventulón®) [Figura 9].

Figura 9.- Soporte de almacenaje para tapices

El principal objetivo de este acolchado es preparar la superficie del tubo para recibir el tapiz, facilitando su enrollado. En cuanto a la guata de poliéster cabe decir que la morfología de las fibras de poliéster, tubular y con un entramado irregular sin compactar, característica de las fibras de origen sintético, proporcionan un filtro almohadillado que resulta excelente como forro de embalajes para actuar como amortiguador y protector frente a vibraciones mecánicas. El forrado con ventulón® proporciona una superficie lisa para el tapiz, y es fácilmente sustituible cuando este se deteriora o ensucia. Además, con este acolchado y forrado se aísla el material del tubo del tapiz, evitando las posibles emisiones de la degradación oxidativa de las capas de cartón (pastas mecánicas).

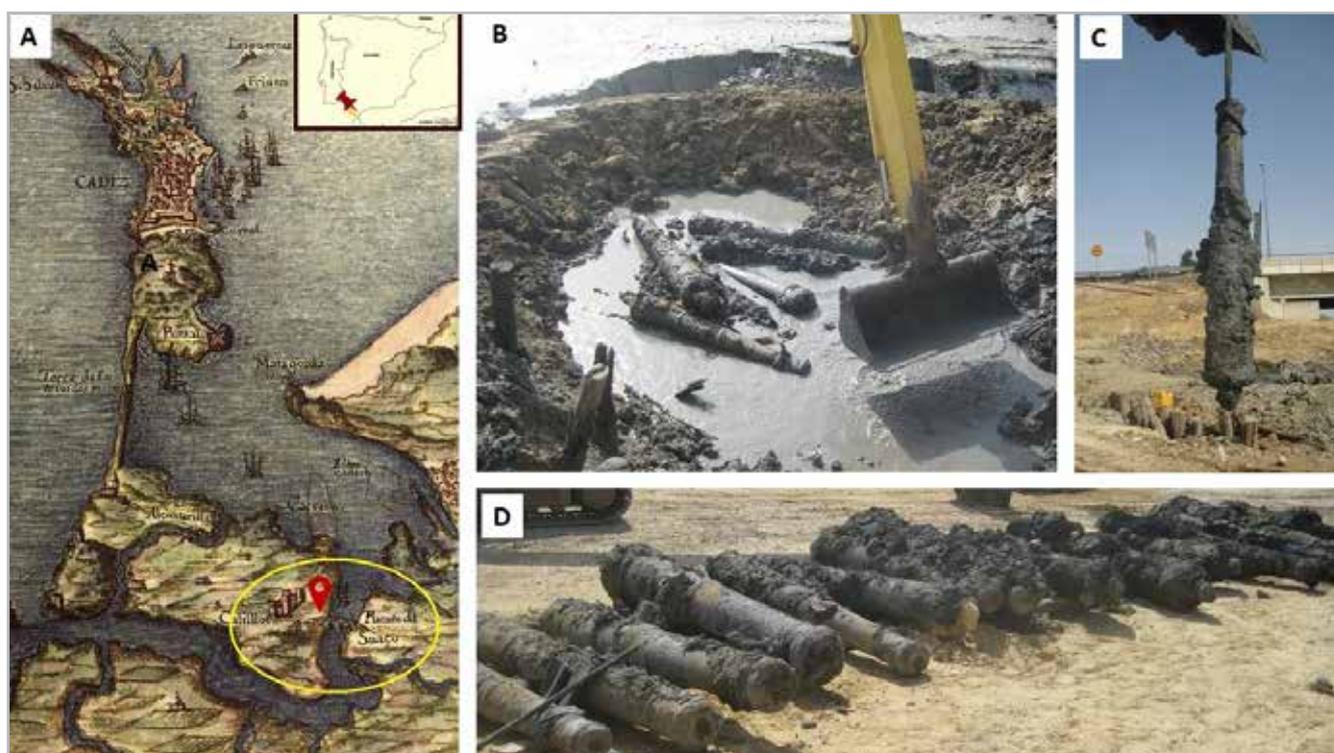
Figura 1. - Localización del hallazgo sobre un plano de la Bahía de Cádiz del s. XVIII (A). Extracción de las piezas (B, C y D). Fotografías de la Agencia de Obras Públicas de la Junta de Andalucía. Consejería de fomento, Infraestructuras y Ordenación del Territorio.

Extraídas el 7 de septiembre [Figuras 1B, 1C y 1D], a su llegada al laboratorio, tres meses más tarde, las piezas presentaban un avanzado proceso de corrosión debido a la ausencia de actuaciones de conservación a pie de obra. A instancia del Ministerio de Obras Públicas, la empresa Aula3 AIP S.L. aceptó el reto de realizar los correspondientes trabajos de conservación y restauración, que incluían entre sus fases la estabilización del metal y la extracción de cloruros mediante electrolisis. Reunido un equipo multidisciplinar compuesto por arqueólogos, restauradores e ingenieros, se habilitó un laboratorio de restauración específicamente diseñado para dar acogida a las 17 piezas metálicas de gran envergadura, que recibirían, de forma simultánea, el tratamiento electrolítico necesario para su conservación; una actuación sin precedentes que tuvo una duración de un año.

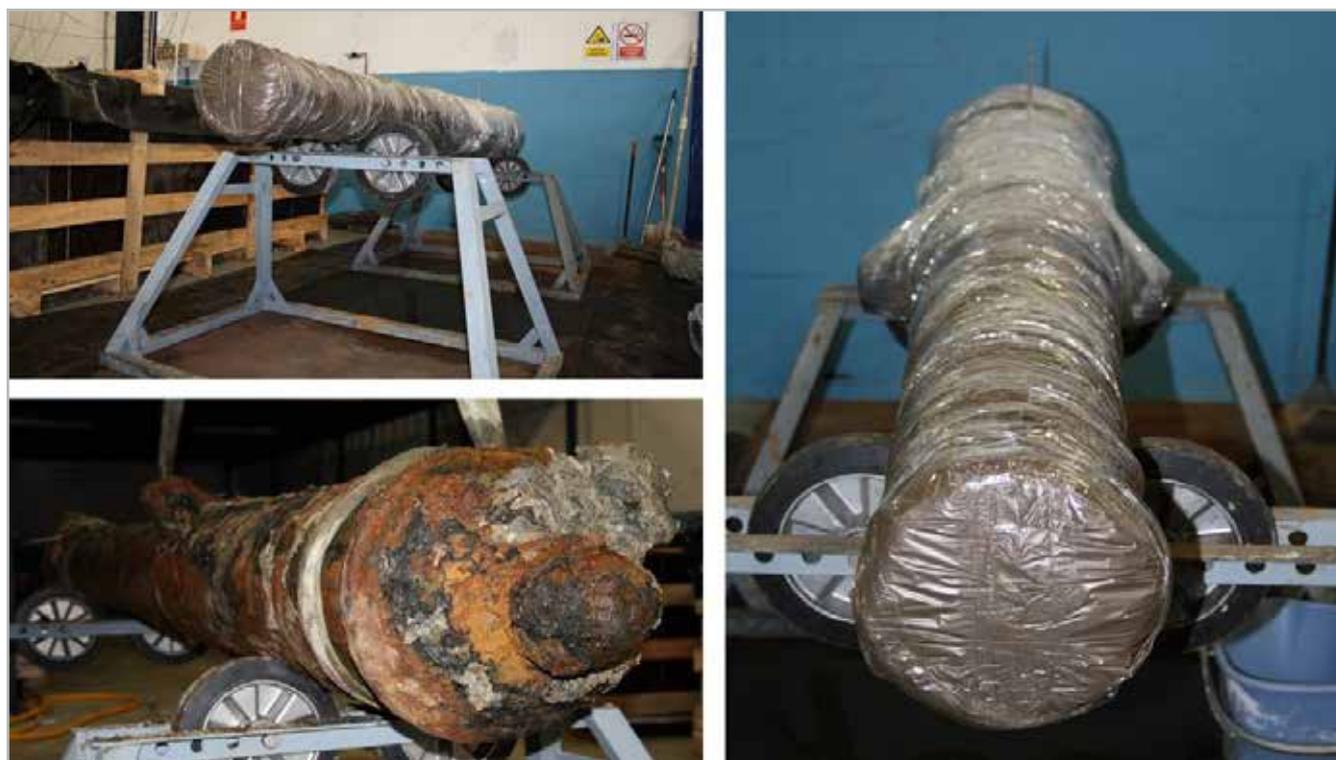
comprimido para las intervenciones de mayor precisión. Vista la dificultad de manipulación de las piezas, debido a su envergadura, peso y fragilidad, se diseñaron unas *bases de trabajo giratorias* [Figura 3] constituidas por dos estructuras metálicas de 70 cm de alto con forma de prisma de base rectangular. En la parte superior se colocaron dos

Figura 3.- Bases de trabajo giratorias (A, B y C). Ensayo de técnica de estabilización para piezas de gran calibre (A y C). Fotografías de archivo de Aula3 AIP S.L.

ruedas de caucho elástico natural con gran capacidad de carga. Además, varias perforaciones realizadas en los listones superiores de cada base permitían unir o separar las ruedas a conveniencia, haciendo de nuestras bases soportes adecuados para todas las piezas a tratar, independientemente de su tamaño.

A fin de evitar procesos de degradación propios de piezas extraídas de un medio húmedo a una atmósfera seca y oxigenada (Rimmer et al 2013), se desarrolló un modelo de *estabilización de urgencia para piezas de gran calibre*. Dicha técnica realizada a la temperatura ambiente del interior de la nave (15-26°C) se basó en un sistema de doble envoltura de la pieza, siendo la primera de ellas realizada con una bobina de trajo de algodón empapada en una disolución de NaOH 5M en agua corriente. El alto poder de absorción de este tejido, compuesto por un 80% de algodón, resultó óptimo para mantener la pieza húmeda. A su vez, dicha envoltura fue cubierta mediante una película plástica transparente, comúnmente utilizada como producto de embalaje. Por último, como medida de seguridad, el conjunto fue sellado con cinta de embalaje adhesiva de PVC, generando así la estanqueidad suficiente para mantener, temporalmente, la humedad de las piezas [Figuras 3A y 3C].

ergonomía de los técnicos responsables de la desconcreción de los cañones, sino que agilizaron el proceso en sí mismo. Estas bases resistieron con robustez las cargas y vibraciones a las que fueron sometidas. Las ruedas que acogían las piezas facilitaron tanto el apoyo como el giro de los cañones, no causándoles daño alguno independientemente de la longitud y anchura de los mismos. Tras la limpieza mecánica de los cañones no se observaron registros documentales en sus superficies.

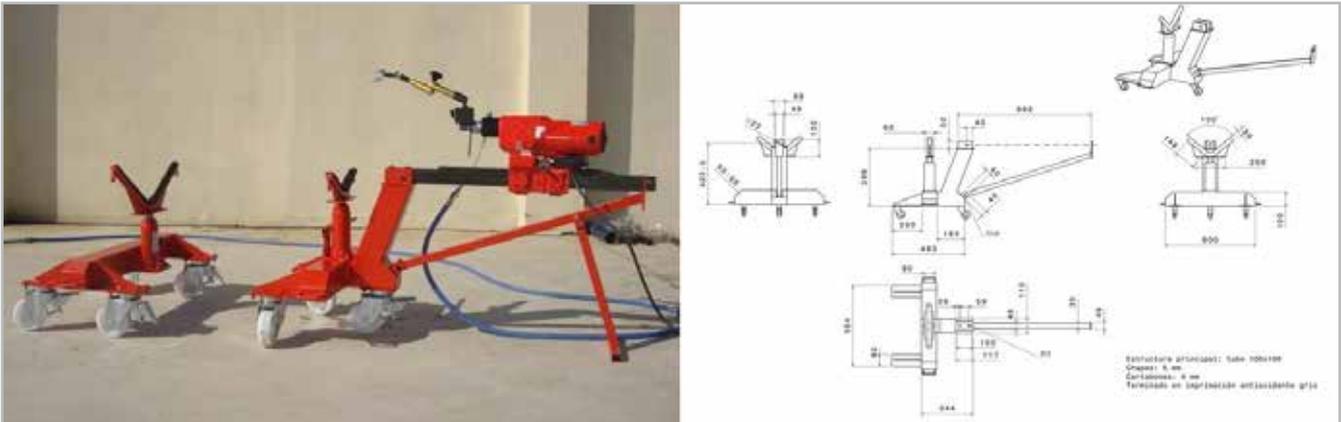
de base (usado en todo momento con 460 rpm), un gato elevador de vehículos y una estructura metálica sencilla. Disponía de una toma de agua para evitar el calentamiento debido a la fricción de la corona con el metal, facilitando al tiempo la evacuación de los restos. Por último, para minimizar la posibilidad de daños en el ánima durante el procedimiento, se acopló un sistema láser que permitió una alineación perfecta del ánima con las coronas de perforación, fabricadas en 7, 8, 9, 10, 11, 11,5, 12,5 y 13 cm de diámetro, conforme a los distintos diámetros de las ánimas de los cañones.

Figura 4. Barrena de alta precisión (izquierda). Plano parcial del diseño original del sistema realizado por J. F. García Amado e Ignacio Salas Pardo (derecha). Fotografías de archivo de Aula3 AIP S.L.

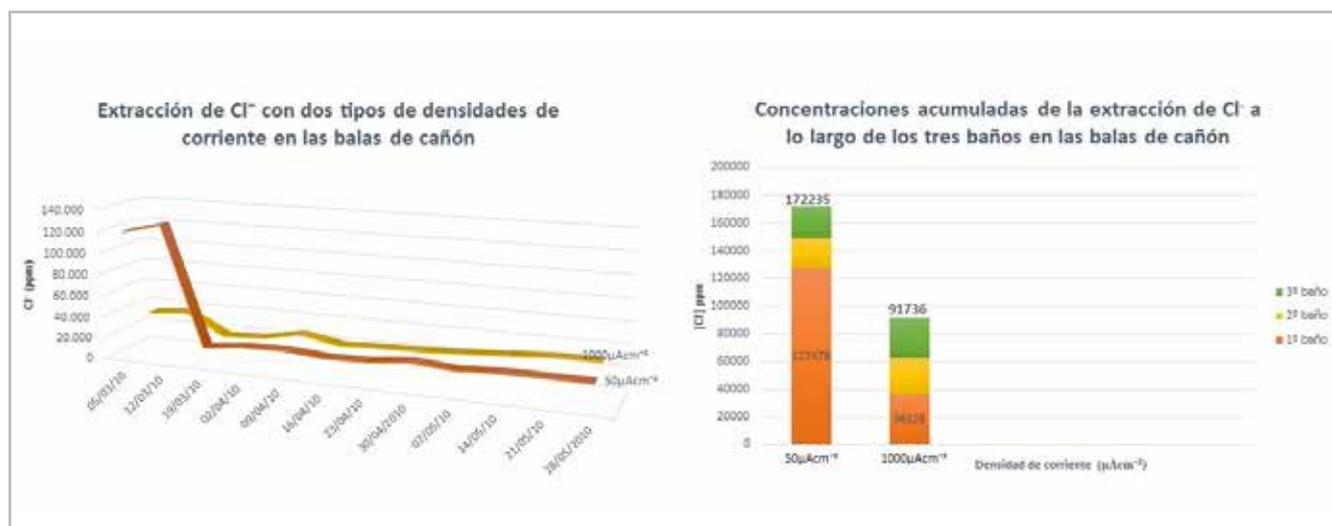
Según muestran los gráficos, el sistema estructurado con $50 \mu\text{Acm}^{-2}$ reveló una mayor eficiencia al conseguir extraer más Cl^- a lo largo de la totalidad del tratamiento. Además, se observa que la extracción de dichos iones se produjo fundamentalmente al inicio del primer baño [Gráfico 1].

Gráfico 1.- Proceso de extracción de cloruros en las balas de cañón testadas.

Las lecturas en la concentración de Cl^- en el 4º baño dieron resultados “fuera de criterios”, indicando que la concentración de cloruros estaba por debajo de los 50 ppm. Asimismo, es interesante destacar que en la bala sometida a $50 \mu\text{Acm}^{-2}$ apenas se observó la aparición de burbujas en su superficie a lo largo de todo el tratamiento. Por su parte, la bala que soportó $1000 \mu\text{Acm}^{-2}$ expulsó menos Cl^- , aunque de manera más homogénea, y estuvo burbujeando desde el inicio de forma moderada pero continua debido a una mayor evolución de hidrógeno en su superficie. Considerando tales resultados, se optó finalmente por $50 \mu\text{Acm}^{-2}$ como densidad de corriente más fiable a aplicar en el posterior tratamiento electrolítico de los cañones.

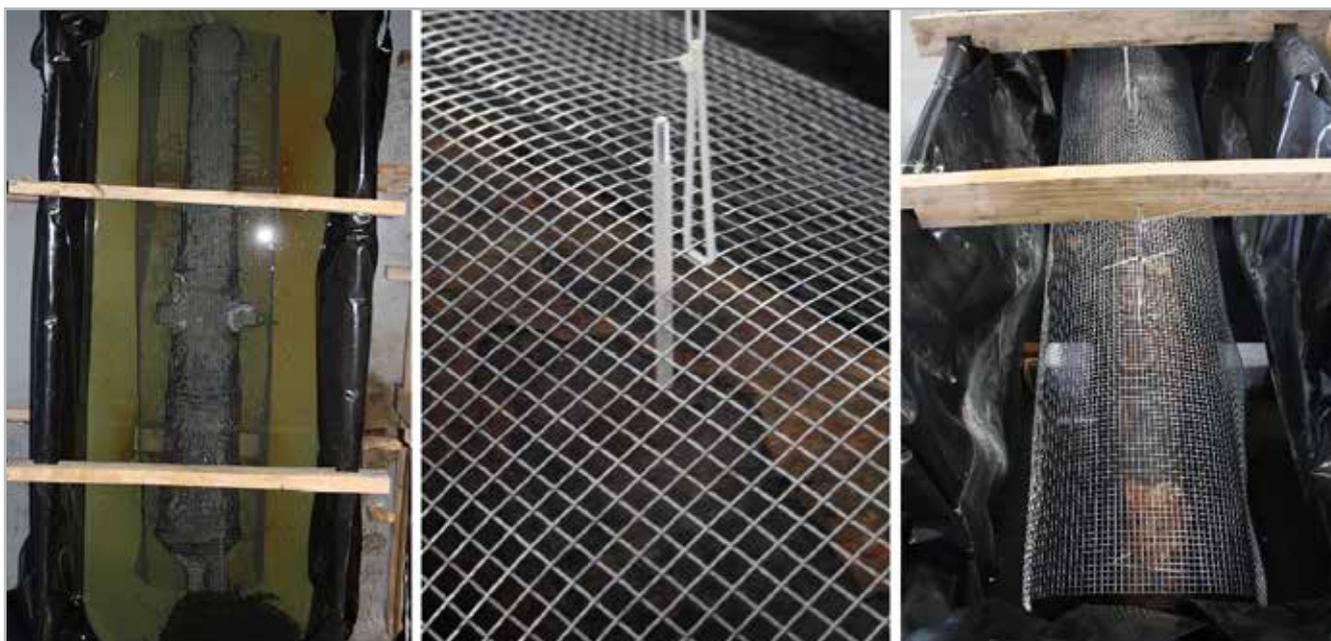
Figura 5.- Cañón depositado en cuba con celda galvánica pre-instalada. (A). Detalle de varilla roscada (B). Celda galvánica (C). Fotografías de archivo de Aula3 AIP S.L.

Para el montaje de las celdas galvánicas se insertaron en los cañones varillas roscadas de acero inoxidable. Estas se forraron a continuación con tubos de silicona para evitar el contacto con el ánodo de sacrificio. Dicho ánodo se fabricó mediante estructuras tubulares de malla de acero galvanizado en caliente, las cuales se colocaron alrededor de cada cañón [Figura 5]. Finalmente, se soldaron pinzas de cocodrilo a los correspondientes cables de electricidad, quedando cada pieza conectada y activada con parámetros de intensidad y corriente individualizados en función de la superficie de cada cañón.

La densidad de corriente aplicada en los tratamientos electrolíticos de los cañones fue de $50 \mu\text{Acm}^{-2}$. Así, se realizaron un total de tres baños electrolíticos en disolución de NaOH 5M, con un amperaje de 1,01-1,32 A, calculado mediante la suma de las áreas de los cilindros del cuerpo principal, los muñones, y la esfera del cascabel. La duración de los baños vino determinada por las lecturas semanales de la concentración de Cl^- en el electrolito. Con el fin de mantener el sistema en todo momento dentro del área de protección catódica del diagrama de Pourbaix para el hierro, se realizó un control semanal de pH, temperatura y potencial catódico [Tabla 1].

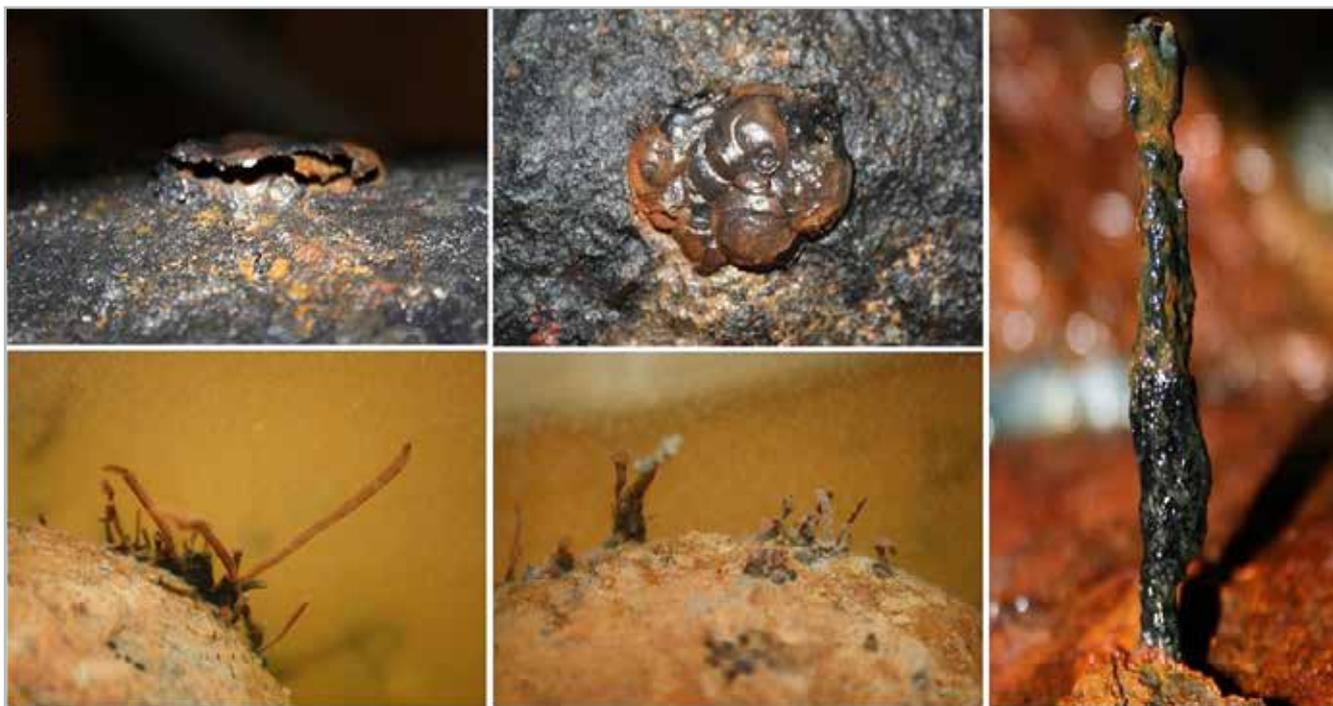
Figura 6.- Afloraciones aparecidas en la superficie de las piezas tras 24 horas sumergidas en una disolución de NaOH 5M en agua corriente y pH 13,4±0,6. Fotografías de archivo de Aula3 AIP S.L.

disoluciones alcalinas y las estructuras fabricadas en madera resistieron la presión ejercida por el volumen albergado en el interior de las mismas. Tras 24 horas sumergidas en una disolución acuosa de NaOH 5M, pH 13,3±0,6 y a temperatura ambiente, se observaron afloraciones de distintas morfologías tanto en los cañones como en las balas [Figura 6]. Un análisis elemental de estos productos mediante espectroscopia de energía dispersiva (EDS), llevado a cabo en las instalaciones de la Universidad de Cádiz, reveló que se trataba de óxidos y oxihidróxidos de hierro.

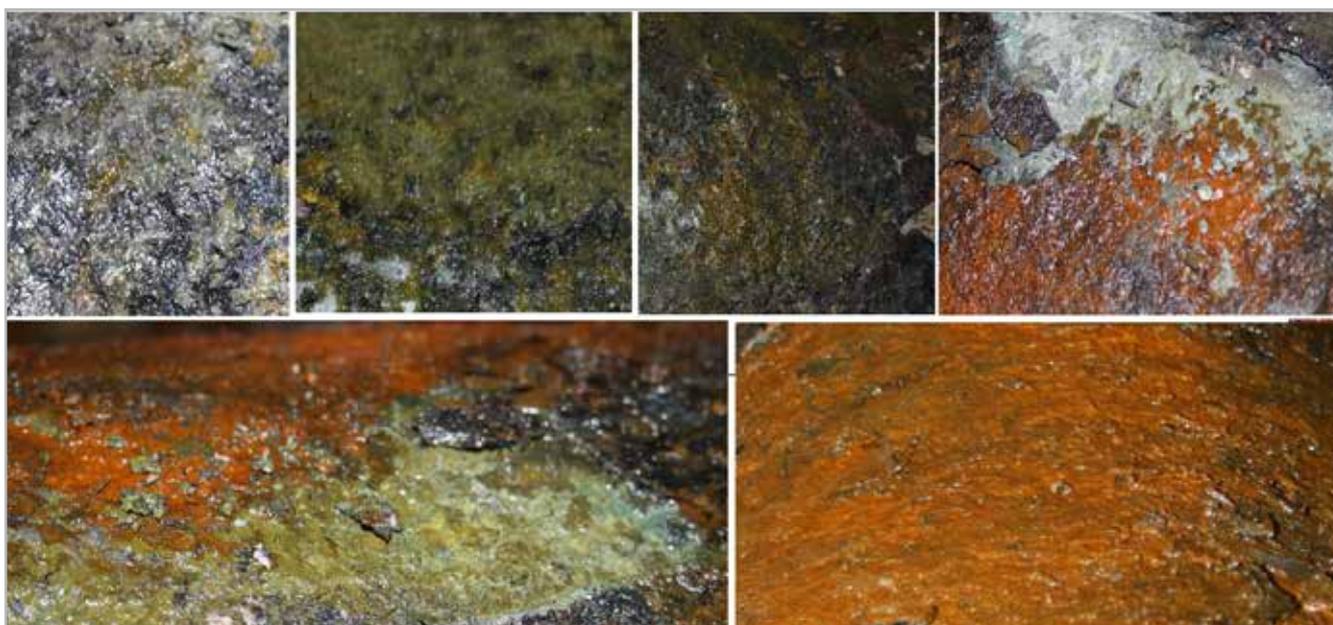
Figura 7.- Cambios de color en la superficie del metal expuesto a la atmósfera inmediatamente después de su desconcreción. Fotografías tomadas en un periodo de 22 minutos. Ordenadas de arriba abajo y de izquierda a derecha. Fotografías de archivo de Aula3 AIP S.L.

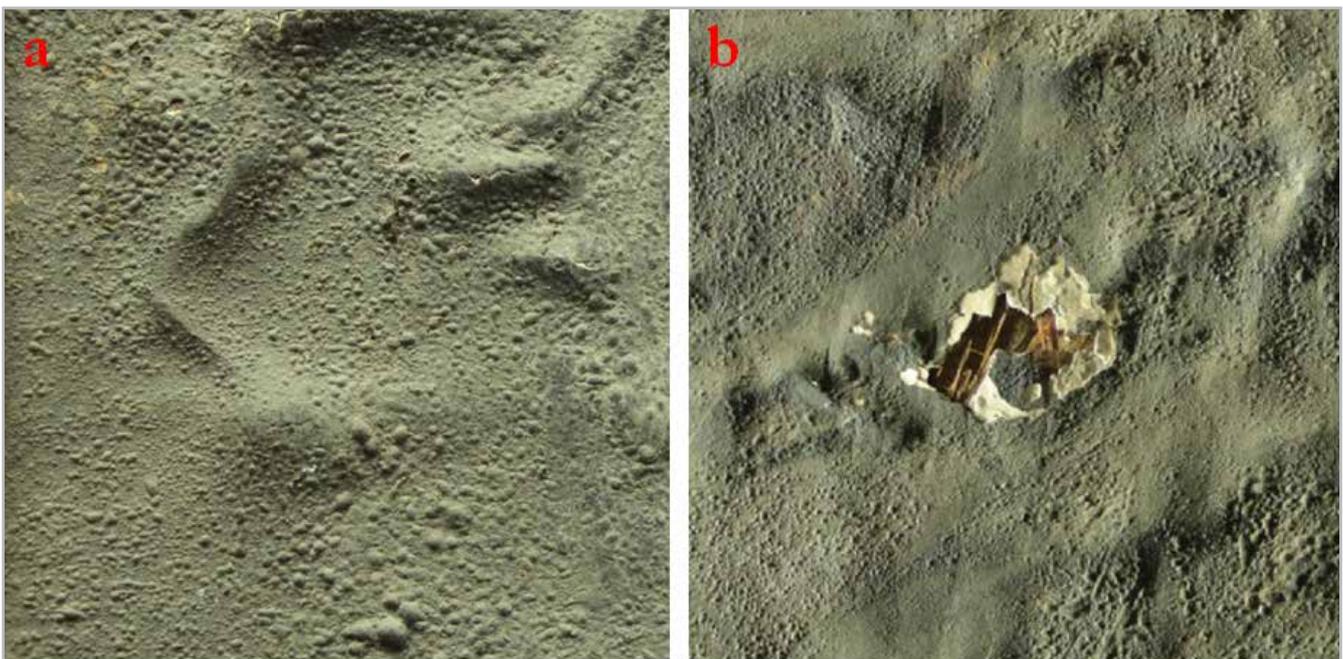
Figura 2.- Tabla de la Virgen, el Niño y santa Ana. Detalles de a) la superficie pictórica y b) de una laguna. Fuente: IVCR+i.

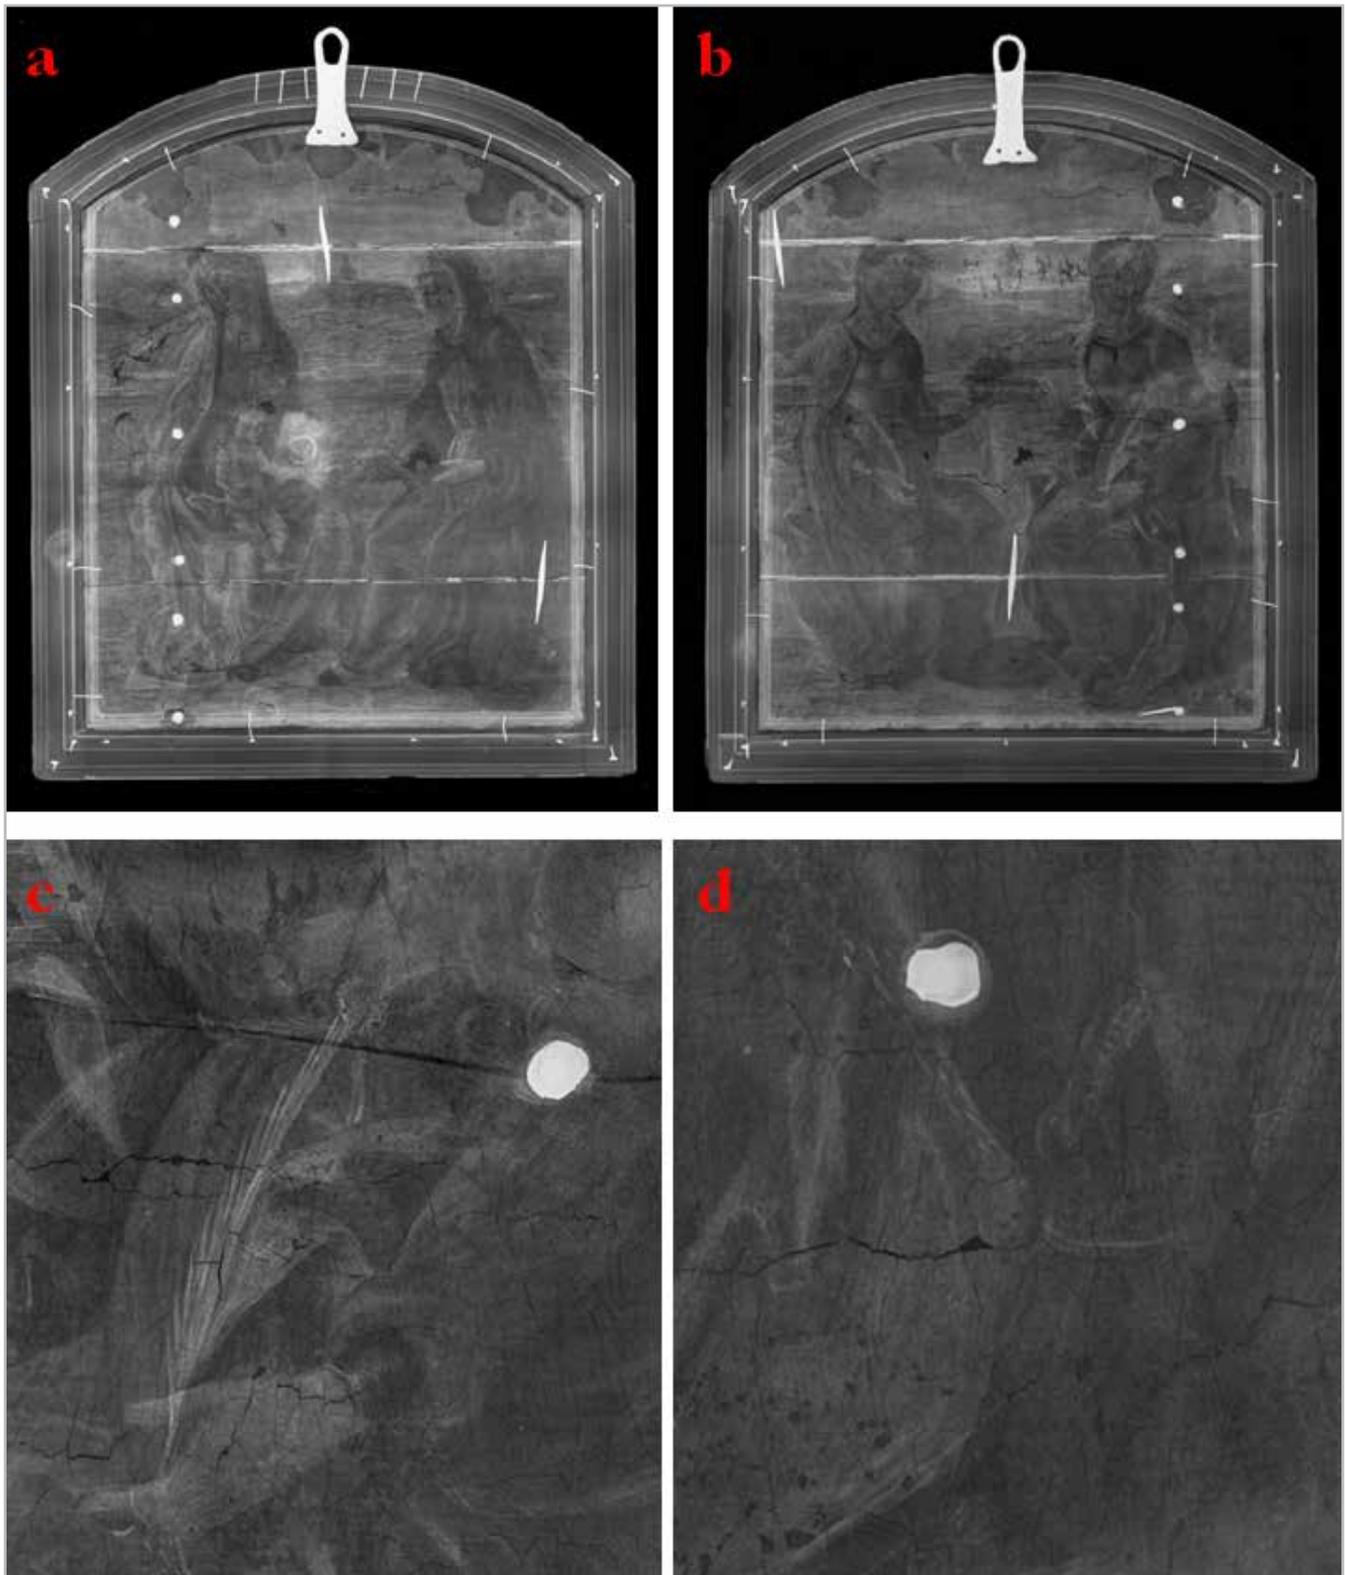
Figura 3.- a) Imagen radiográfica de la tabla *la Virgen, el Niño y santa Ana*. b) Imagen radiográfica de la tabla de *santa Magdalena y santa Marta*. Detalles de c) la palma del martirio y d) del dragón Tarasca. Fuente: José Antonio Madrid García.

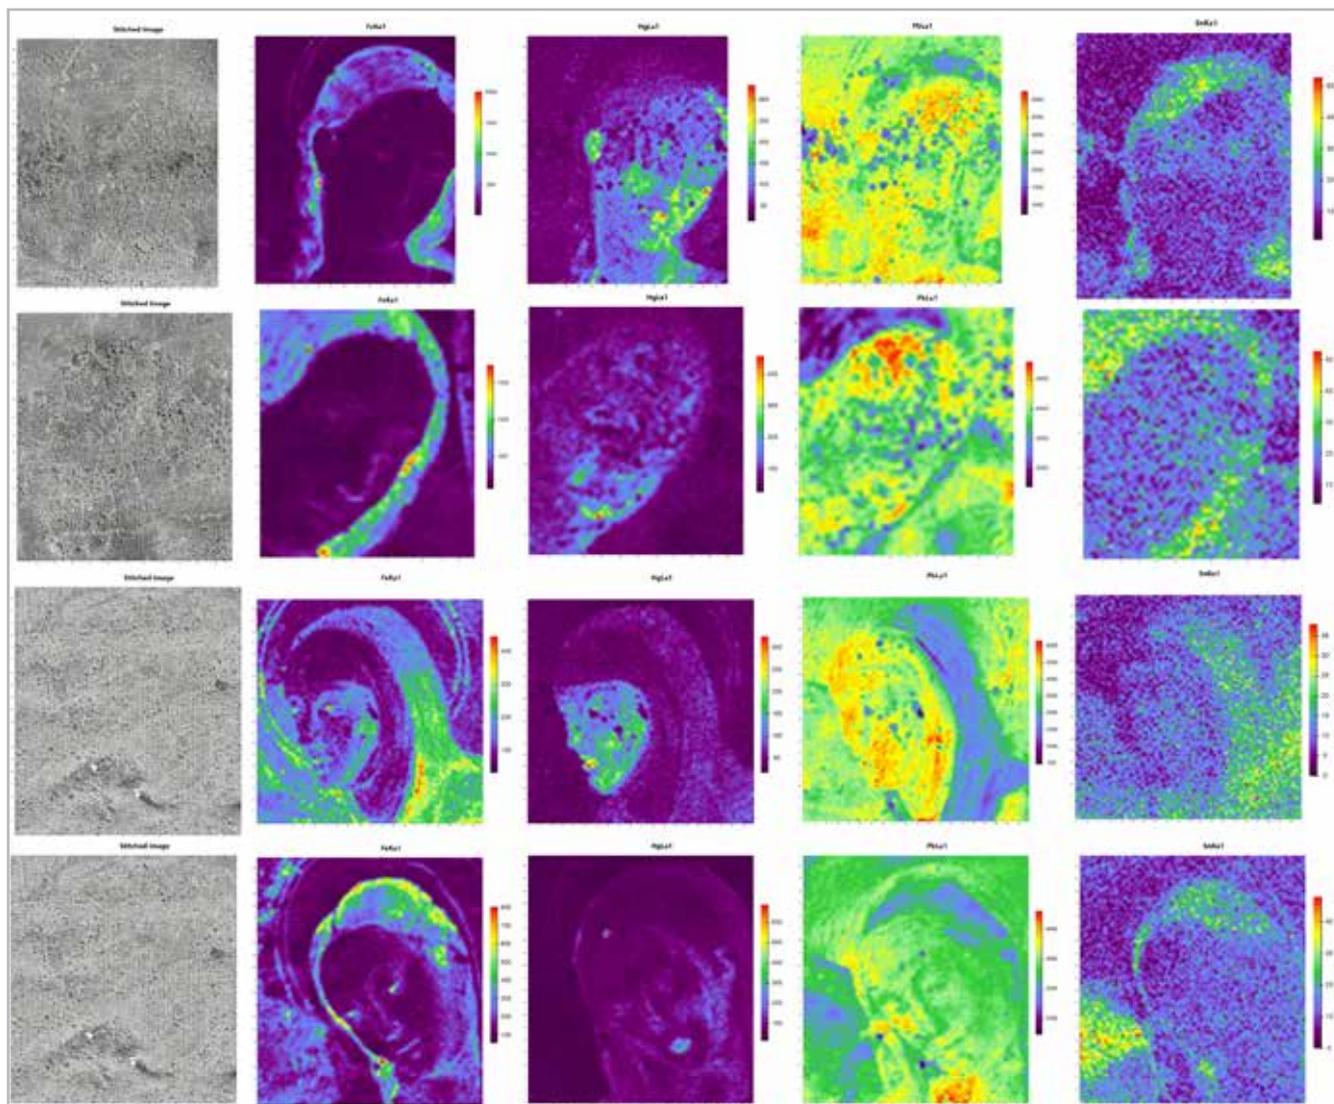
Figura 5.- Imagen visible de las zonas de los rostros de santa Marta y santa Magdalena, y de santa Ana y la Virgen y mapas MA-FRX de las líneas de fluorescencia FeKa1, HgLa1, PbLa1 y SnKa1. Fuente: IVCR+i.

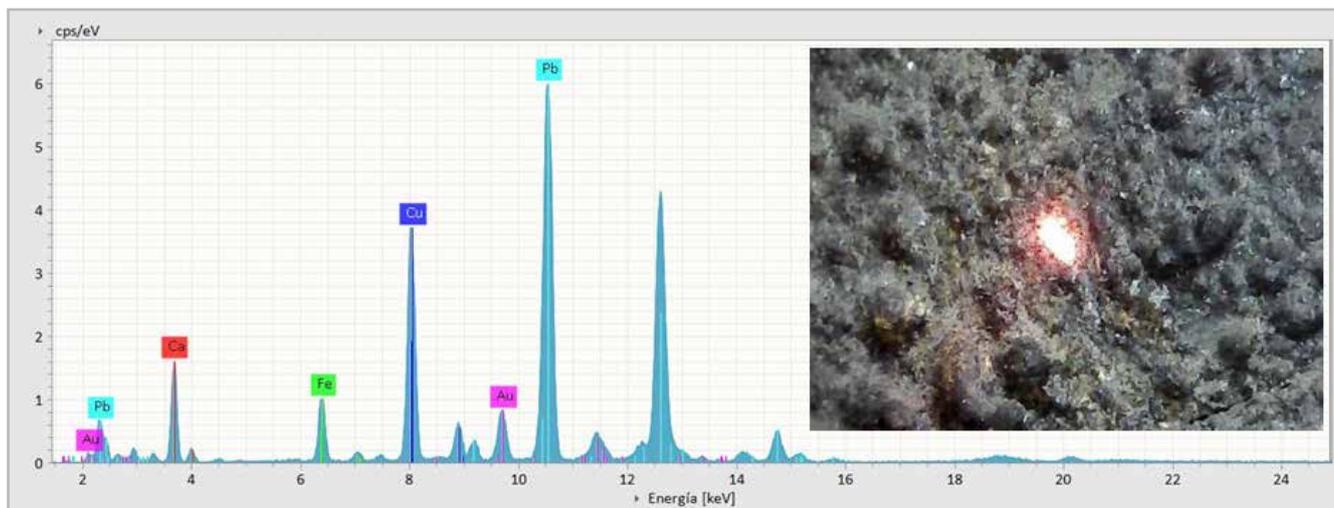
Figura 8.- Imagen con el punto a análisis del último punto de escaneado del manto de santa Ana y el espectro EDXRF adquirido. Fuente: IVCR+i.

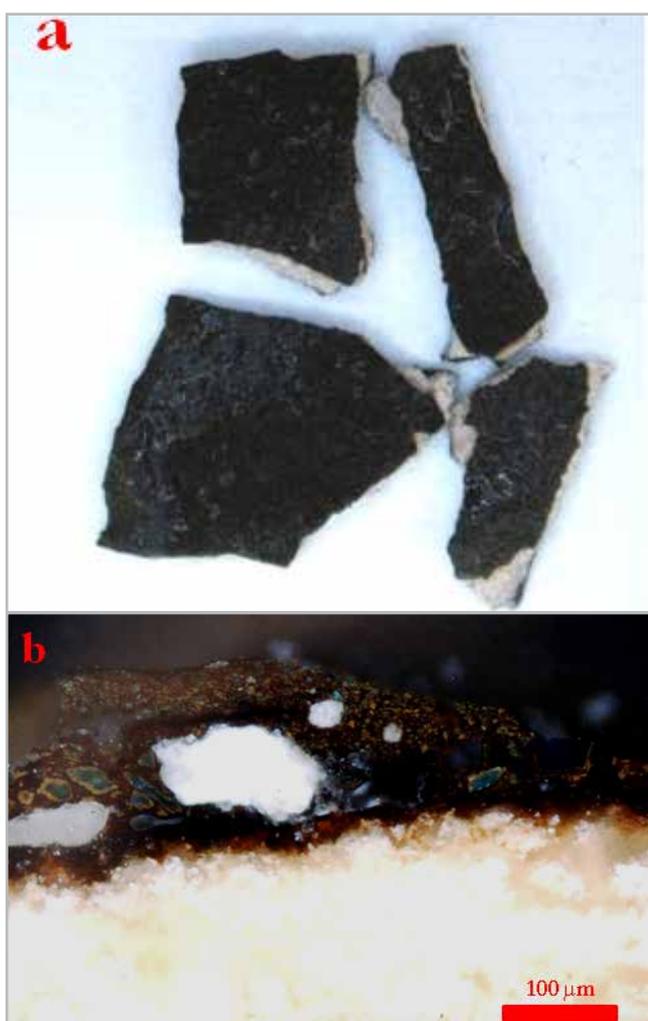
Figura 12.- a) Anverso de una muestra de pintura. Microscopio estereoscópico, 2 x. b) Sección estratigráfica de una muestra donde se aprecia el oscurecimiento de la capa pictórica. Microscopio óptico con fuente de luz visible, 200 x. Fuente: IVCR+i.

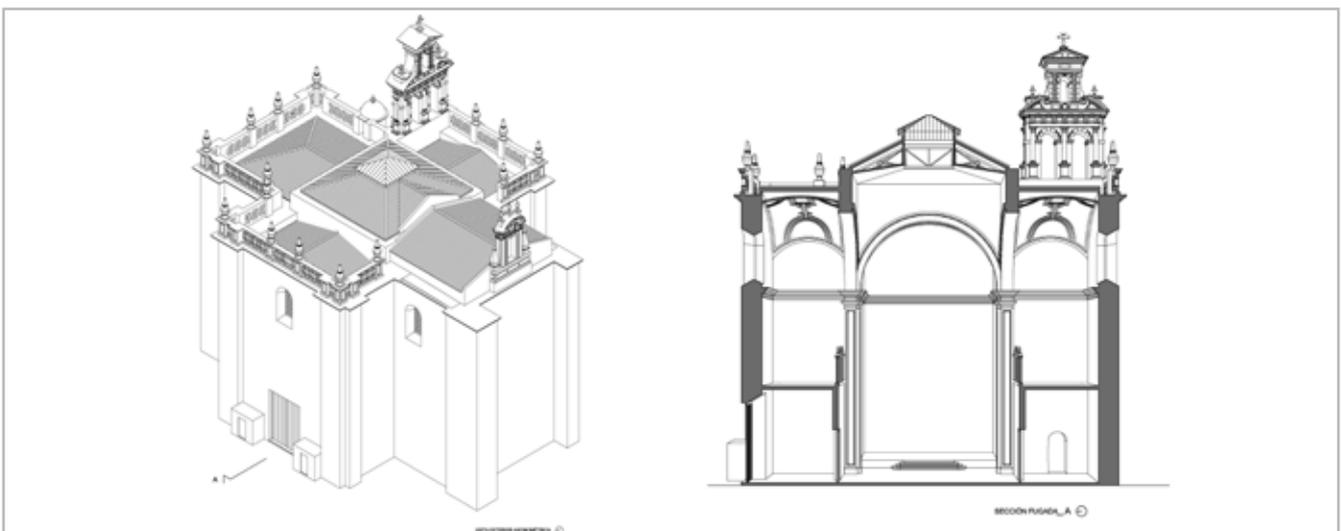
Figura 2.- Volumetría exterior de la iglesia y sección fugada A-A'. Estado previo a las intervenciones. Dibujos FJOG y PBO.

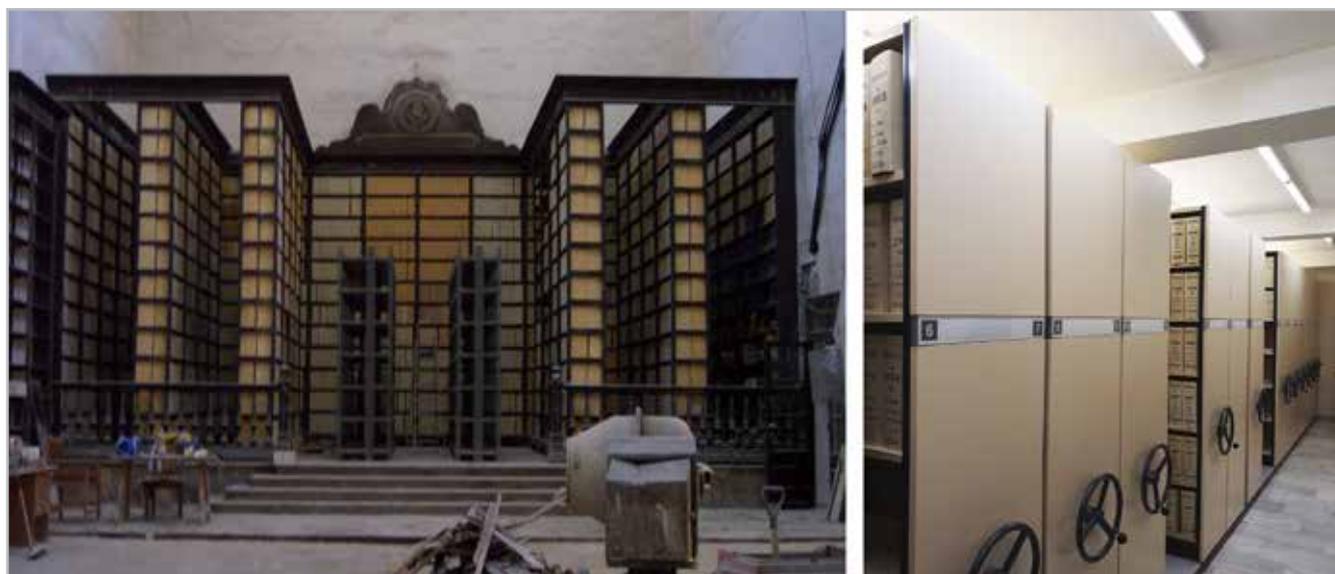
Figura 3.- Protocolos en el presbiterio de la iglesia, que fueron trasladados, y archivadores en el nuevo edificio proyectado para su almacenamiento -silo principal-. Fotografías PBO.

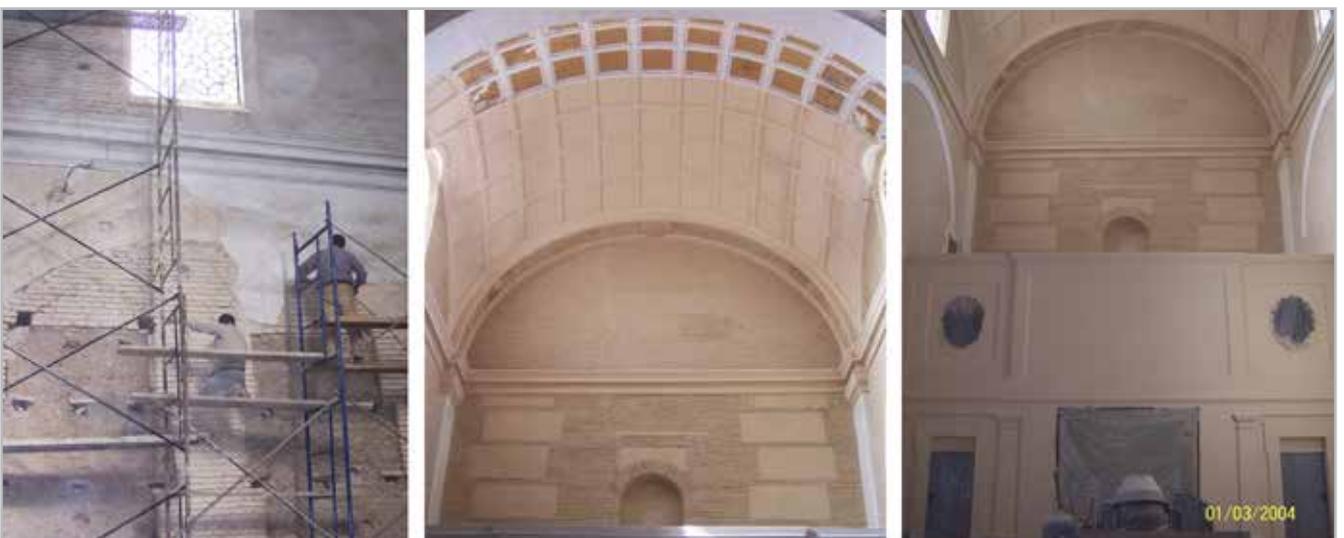
Figura 6.- Intervenciones en los pies de la iglesia. Fotografías de PBO.

pilares y vigas metálicas como estructura independiente a la preexistente, para aumentar la capacidad de almacenamiento de protocolos, y conectando los dos niveles superiores -nueva entreplanta y tribuna-, con el silo principal edificado en fase anterior. Ya en esa primera campaña, se había realizado la apertura mural de conexión del coro, en su planta baja, con el nuevo edificio de archivo.

Para el diseño de la fachada interior de los pies, se mantuvo hacia la iglesia el carácter de coro bajo conventual, muy hermético, empleando celosías que recuerdan la clausura monástica para impedir vistas a los archivadores tipo "compactus" que aquí se almacenan. A eje de la composición en la planta inferior, se dispone un gran hueco central con enrejado tupido de madera, a cuyos laterales se sitúan sendas puertas de acceso, con recercos y flanqueadas por pilastras toscanas, como una simplificación del dórico empleado en el orden mural apilastrado del templo. En la entreplanta, marcada de la anterior por una imposta, se disponen, a eje vertical de las puertas inferiores, dos óculos ovalados, también cerrados con celosías y en plano rehundido respecto a sus enmarcados rectangulares. Ocupa el centro, sobre un plano paramental sobresaliente, otro rehundido diseñado para albergar, restaurada para la ocasión, la obra pictórica la *Multiplicación de los panes y los peces*, procedente del Museo de Bellas Artes de

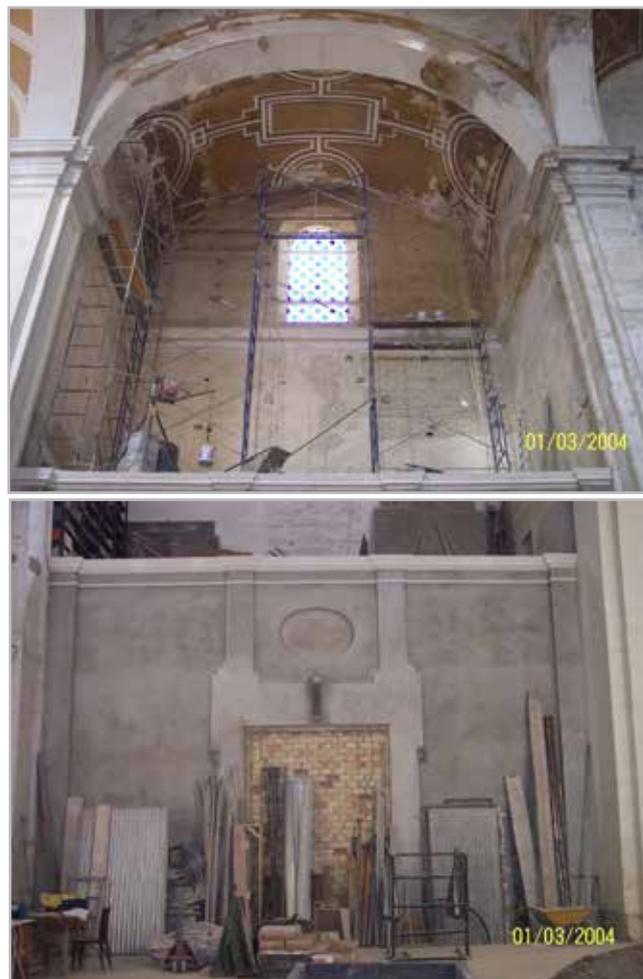
Figura 7.- Intervenciones en los brazos laterales. Fotografías de PBO.

Prosiguieron los picados de revestimientos en paramentos de ladrillo, retacando ausencias en antiguos mechinales y reponiendo pérdidas en puntos de deterioros significativos

de material. Limpiezas generales y eliminación de aditamentos en elementos pétreos, precedían a los enjalbegados de arcos, cornisas y bóvedas de yesería. Las reparaciones de las cubiertas que gravitan sobre los brazos cerraban las previsiones presupuestarias para la zona.

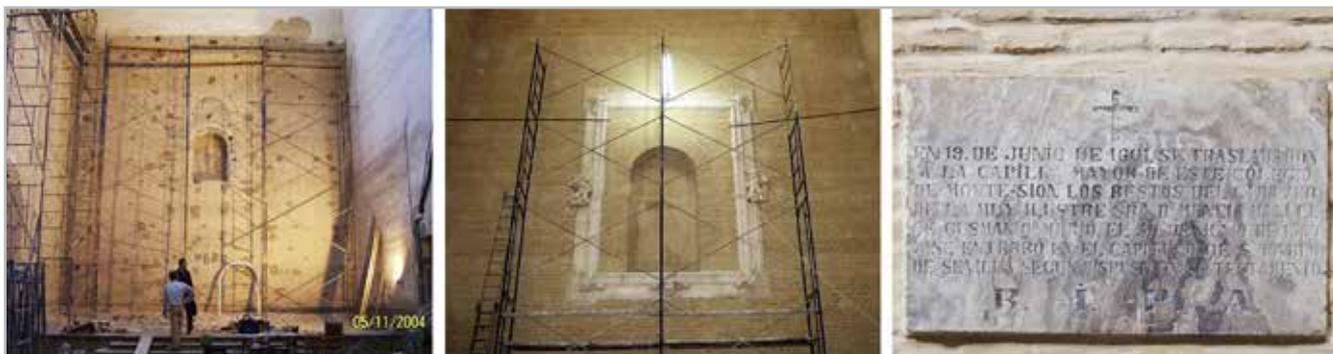
Figura 9.- Intervenciones en el presbiterio. Fotografías de PBO.

Al igual que en el resto de la iglesia, se llevó a cabo el picado de paramentos dejando a cara vista y libre de cal los ladrillos de su fábrica. Los elementos de ornamentación pétreo se sometieron a tratamientos de limpieza, aplicándoles posteriormente los enjalbegados correspondientes. Similar proceso se siguió con la bóveda que cubre este tramo. Limpiezas generales y reparaciones puntuales en los tejados garantizaban la estanqueidad de sus cubiertas.

La decoración de escayola diseñada para enmarcar los cuadros almacenados en el antiguo Convento de la Merced Calzada, cerraban las partidas presupuestarias

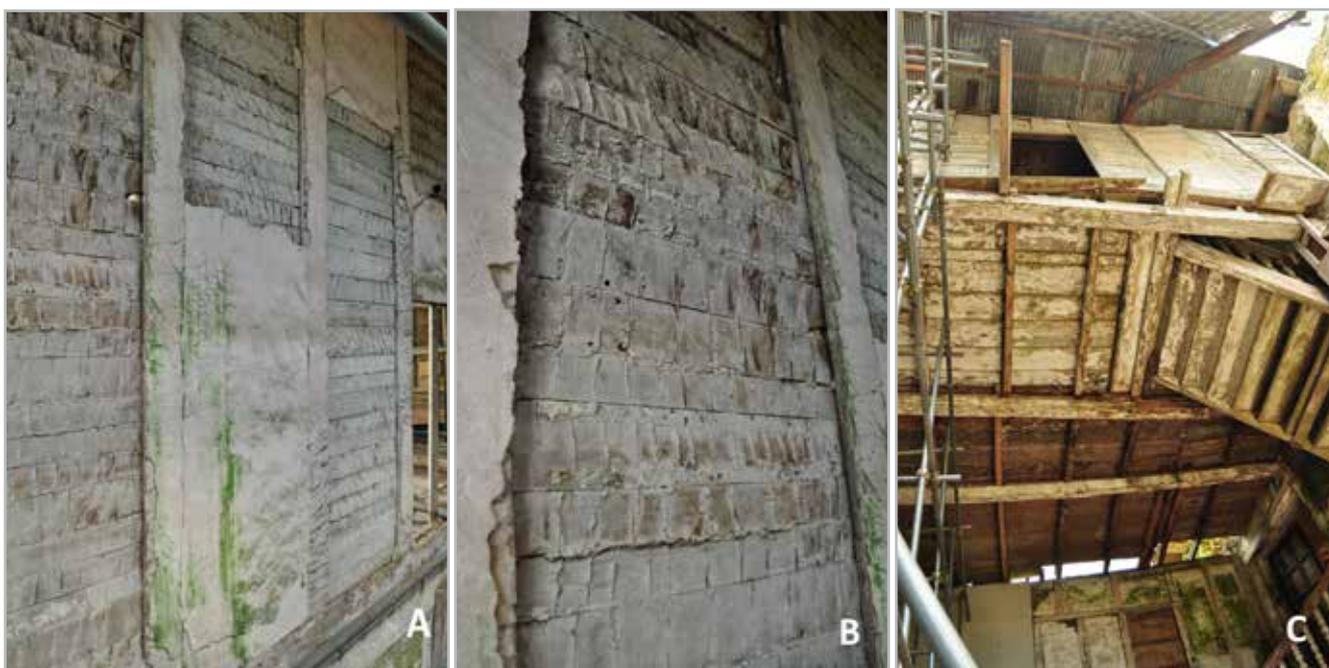
Figure 2.- Wall partition using the *tabique Pampango* (wattle-and-daub) technique. (A) and (B) shows the daub collection site with the exposed wattle frame. (C) is the view of the wall partition inside the 19th century Loboc church convent

Figure 1 shows the location of the Municipality of Loboc in Bohol, Philippines, where the *tabique Pampango* sample for this study was obtained. The daub sample was gently detached from a wall partition found inside the 2nd floor of the 19th century Loboc church convent in April 2017 [Figure 2]. Some sections of this wall partition were partially damaged by a strong earthquake in October 2013 which facilitated the dislodging of the daub sample by hand. The daub lime is attached to a wattle made of molave (*Vitex parviflora*) horizontal planks. The sample used in this study measured approximately 3.00 in x 1.80 in x 0.60 in. Since it was originally plastered by hand, the thickness of the sample is non-uniform in some portions [Figure 3]. The exposed outer surface of the sample was discarded to prevent contamination during chemical analysis.

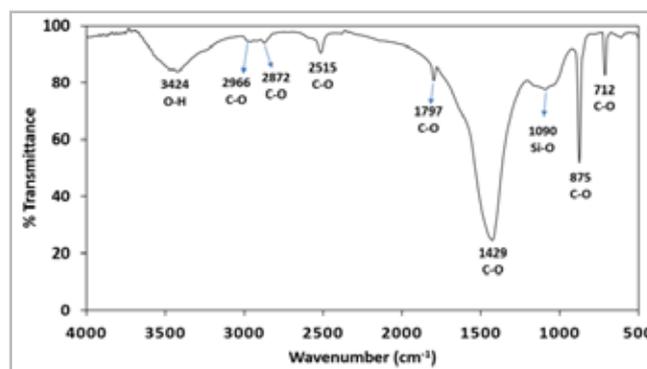
Figure 6.- Fourier Transform Infrared Spectroscopy (FTIR) spectra of the *tabique Pampango* daub mortar sample.

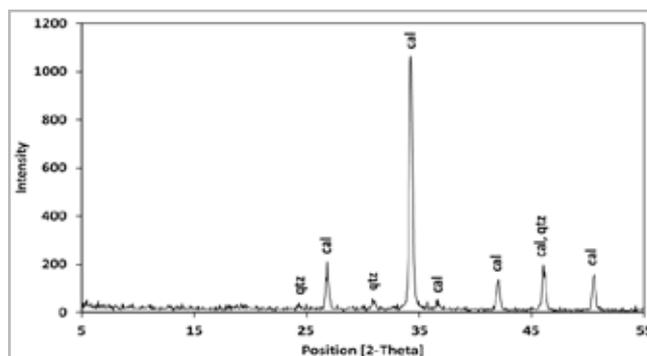
Figure 7.- X-ray powder diffraction (XRD) pattern of the *tabique Pampango* daub mortar sample. Abbreviation: cal – calcite, and qtz – quartz.

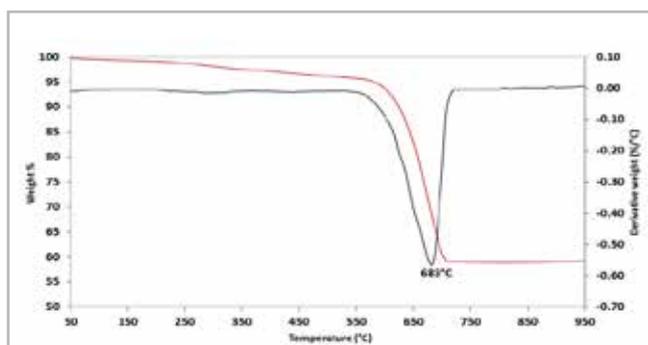
Figure 8.- Thermogravimetric data of the *tabique Pampango* daub mortar sample. The black line corresponds to the 1st derivative plot and the red line is the weight loss.
