Ge-conservación

Conservação | Conservation

Año 2022

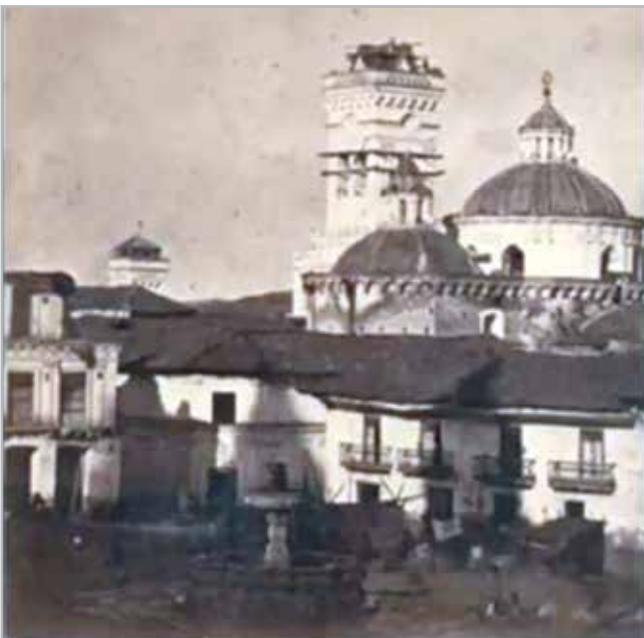
Figura 3.- Fotografía de la plaza de San Francisco y el conjunto jesuita. del Siglo XIX (Archivo FICJ – Anónimo)

La forma y proporción de las torres de Quito es visible en dibujos, grabados y fotografías del siglo XIX, realizadas con la llegada de viajeros y científicos, luego de 1855, quienes posteriormente publicaron los resultados de su travesía por América. Para este artículo se tomarán dos ejemplos, un grabado de la revista “Le Tour du monde”, ilustrada e impresa por Edouard Charton [Figura 2], y una fotografía de autor anónimo, que presenta la torre zunchada con bandas metálicas [Figura 3].

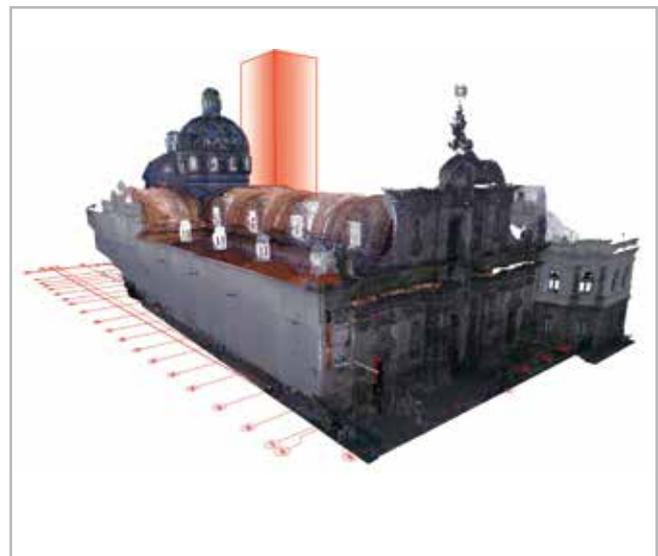
Figura 11.- Iglesia de la Compañía de Jesús según escaneo HBIM. Recreación de la volumetría de la torre. Elaboración propia

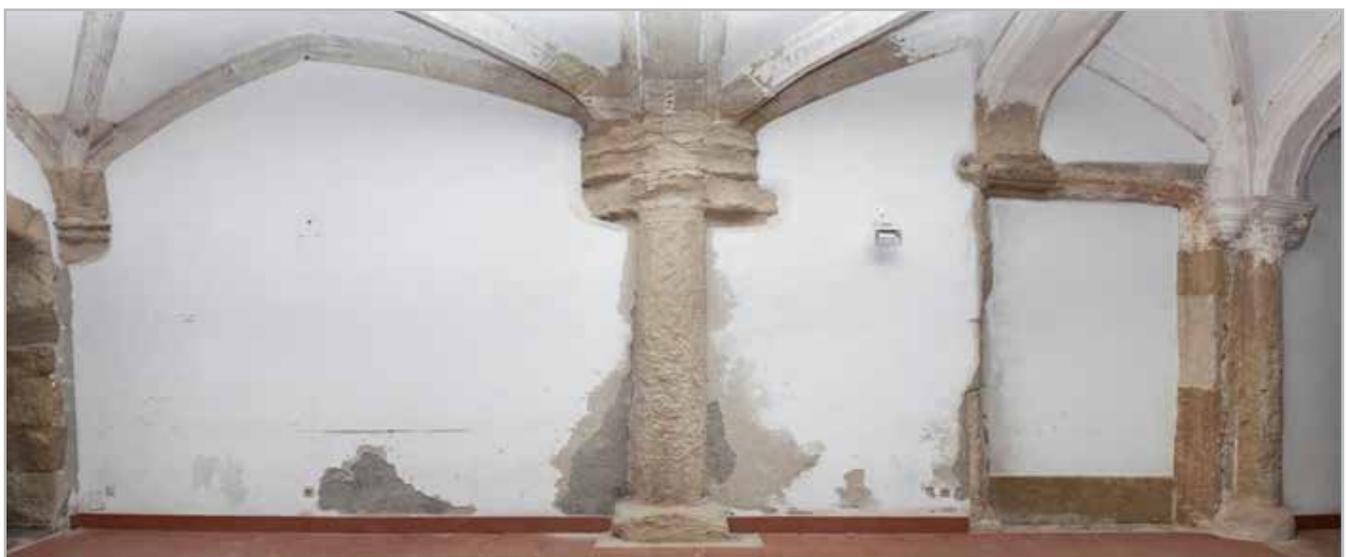
Figure 1.- Overview of the "Study Room" wall with the column under study in the centre.

This paper reports the practical procedures taken, which were aimed at fully understand how the current state of the supported columns of the "Study Room" (Figure 1) was reached, starting from an overall historical background and going through several confluent aspects to its current situation. In fact, for an accurate analysis and for the achievement of reliable results, it is necessary to widen the review in order to include the viewpoints of several disciplines including: Architectural Heritage, Conservation and Restoration of stone materials, Mineralogy, Petrology and Chemistry. Ultimately, it was intended, with the understanding thus acquired, to minimize the process that led to the degradation of the stone, due to the crystallization of soluble salts. [Figure 1].

The supported column seen in Figure 1 is in the “Study Room” which is located in the west side of the Crow’s Cloister, between the coffee shop and the cloister entrance. This room has two entrances: from the west gallery of the cloister and from the Executioners Courtyard.

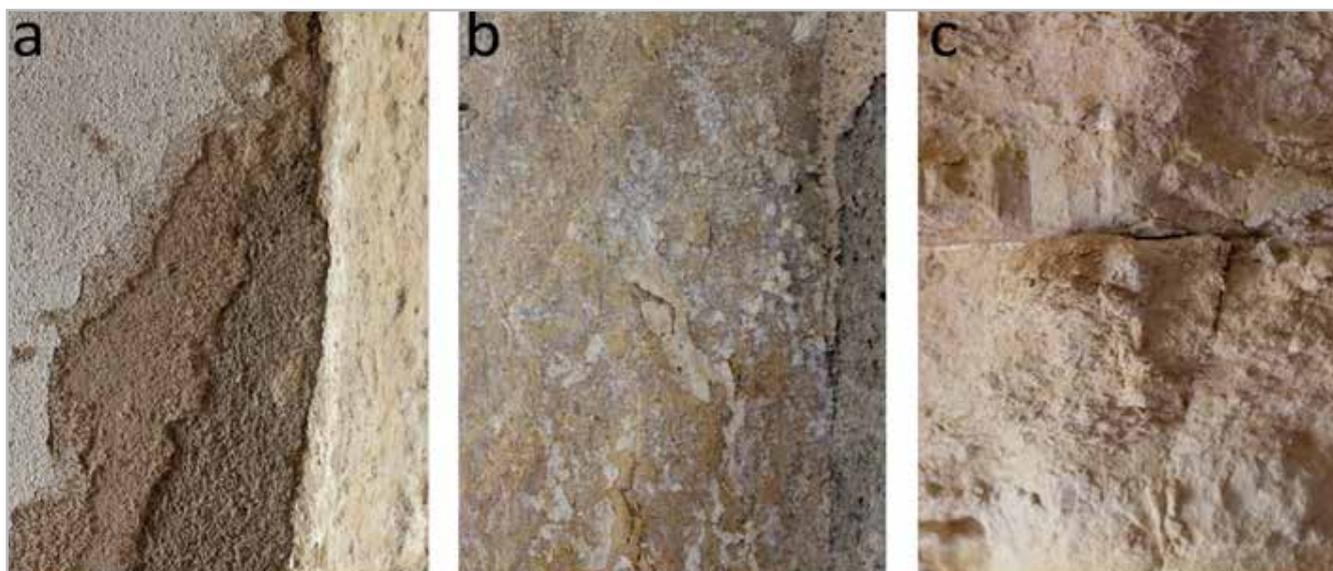
Figure 2.- Stone deterioration of the column: (a) cement mortar layers, (b) efflorescences and (c) erosion.

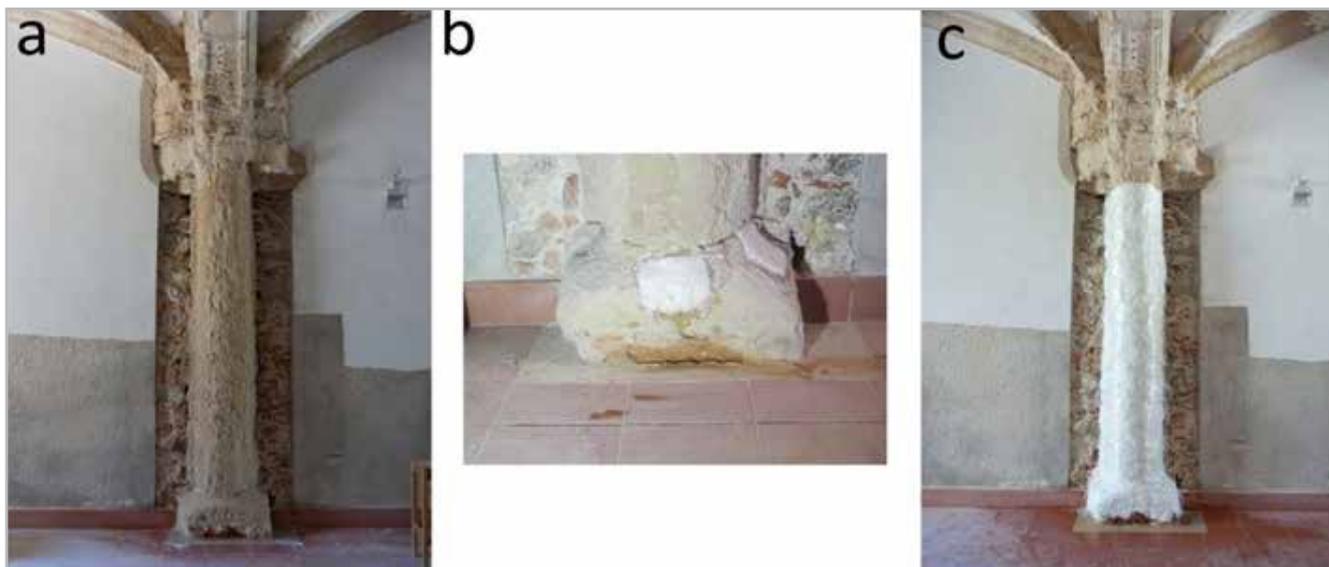
Figure 3.- Intervention of conservation; (a) removal of cement mortar, (b) the preliminary test of absorption with cellulose pulp ARBOCELL BC1000 and (c) the cellulose pulp applied over the entire surface of the column.

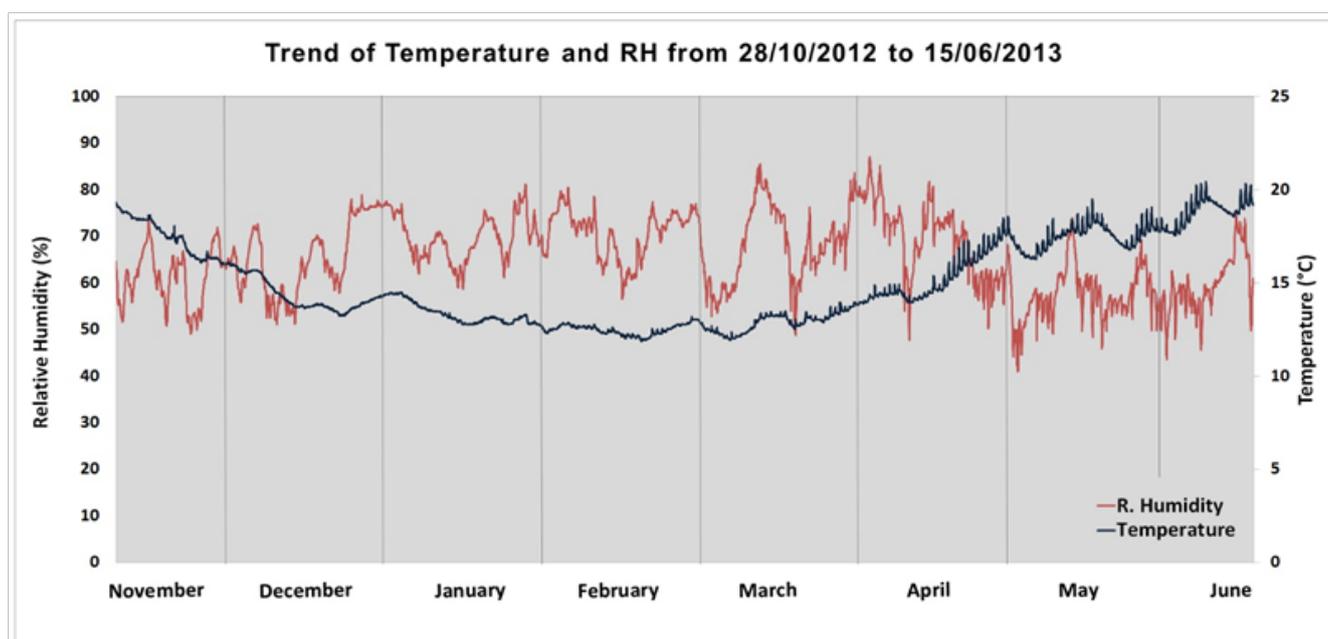
Figure 4.- Trend of Temperature and Relative Humidity of the "Study Room".

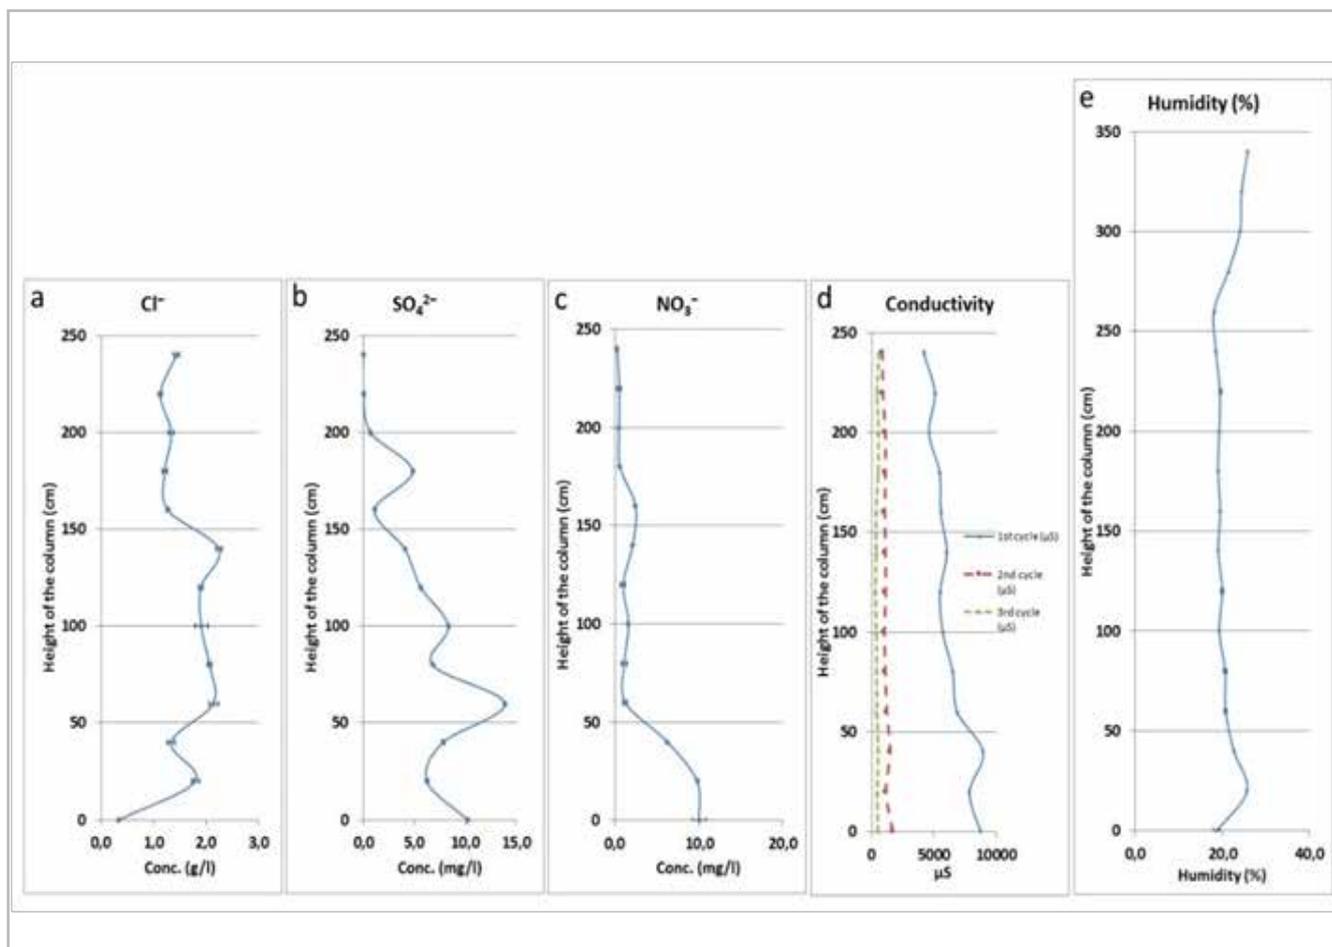
Figure 5.- Reference distances and respective distribution of the concentrations of (a) chlorine ion, (b) sulphate ion and (c) nitrate ion in the efflorescences, (d) conductivity of the cellulose after the tree interventions cycles and (e) surface humidity of the column limestone.

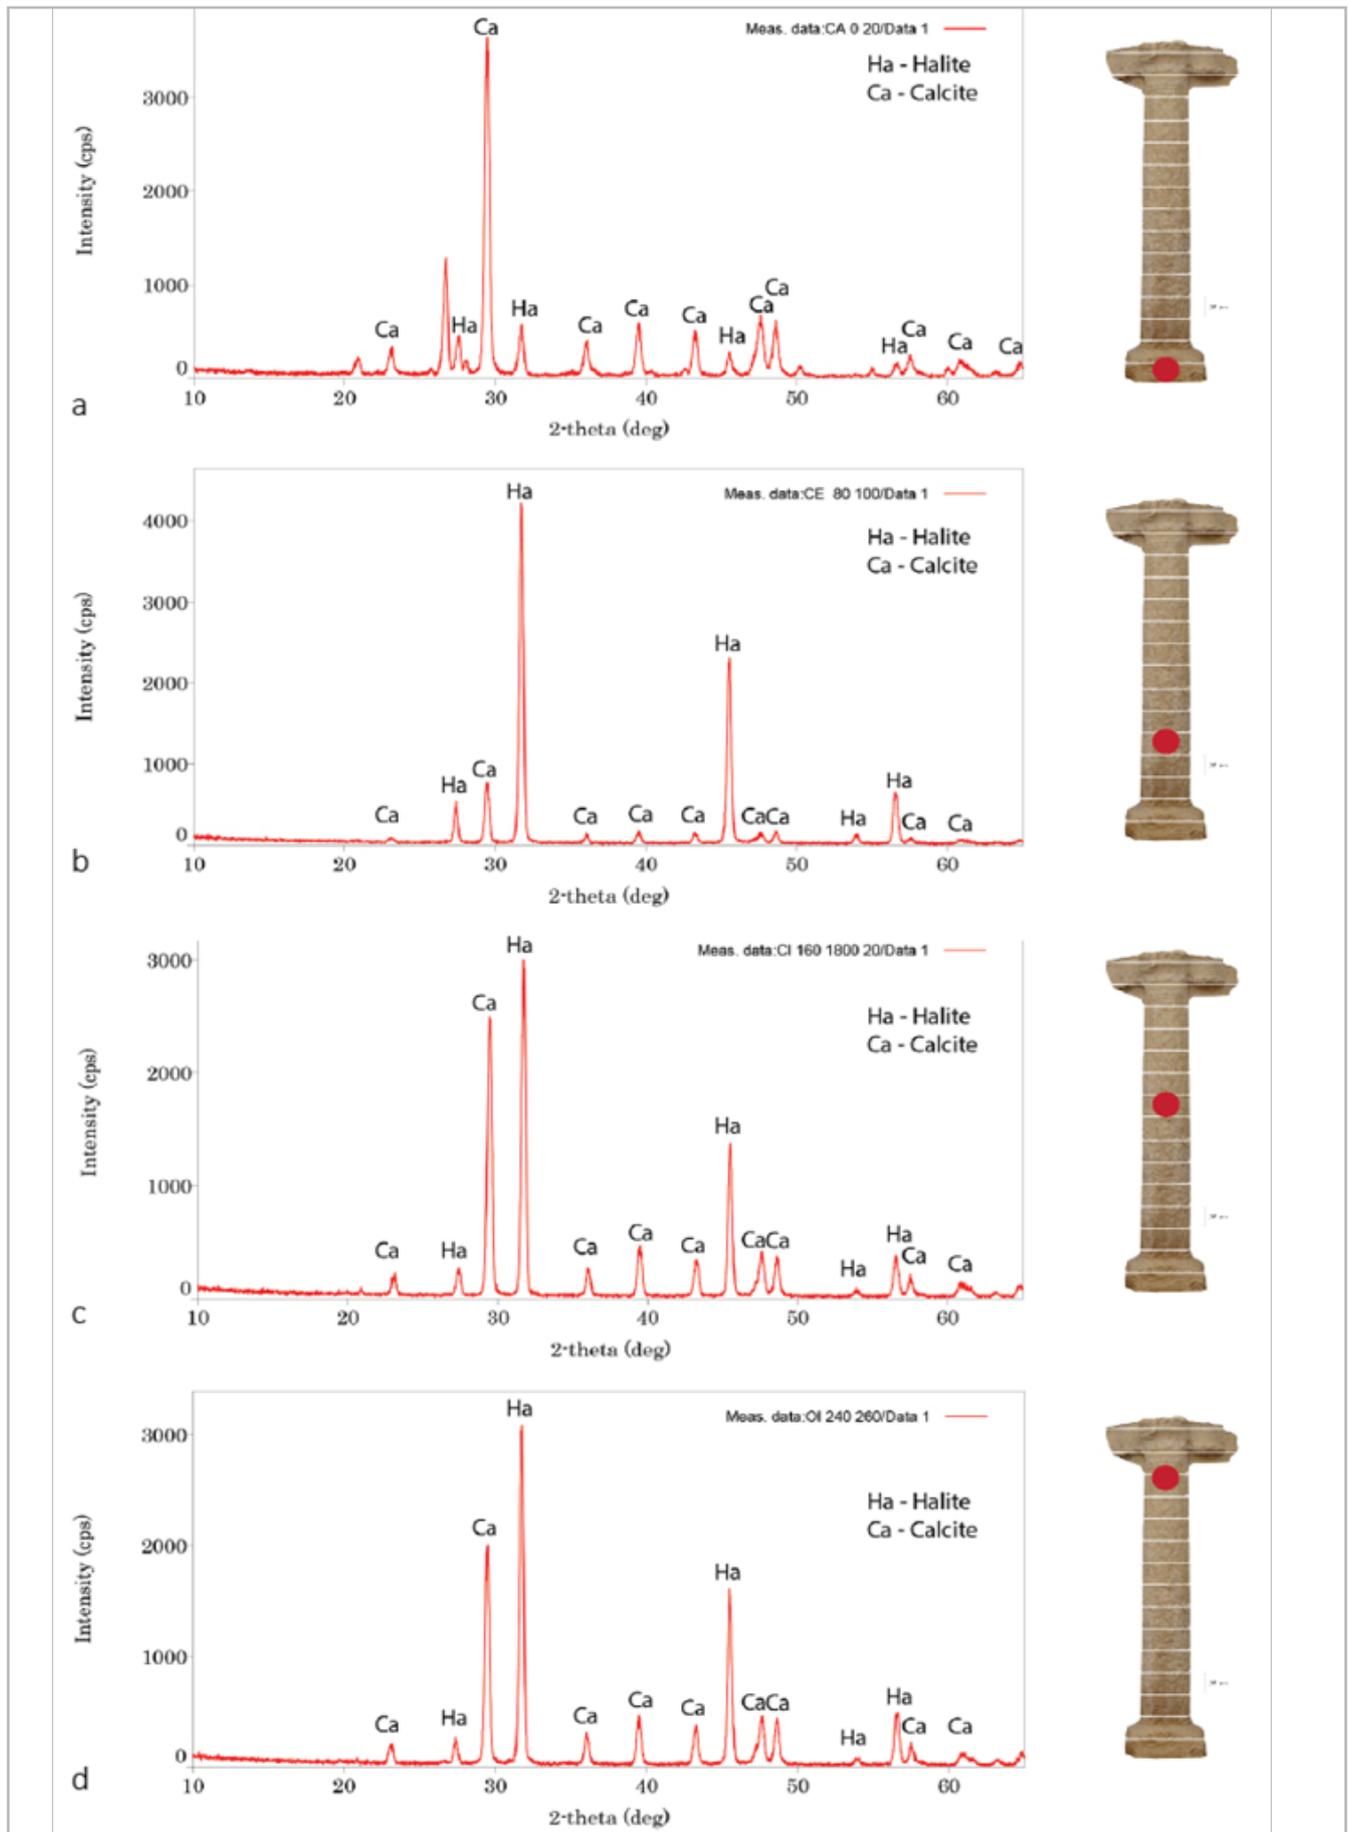
Figure 6.- XRD Spectrums of saline efflorescence from the base (a) to the top of the column (d).

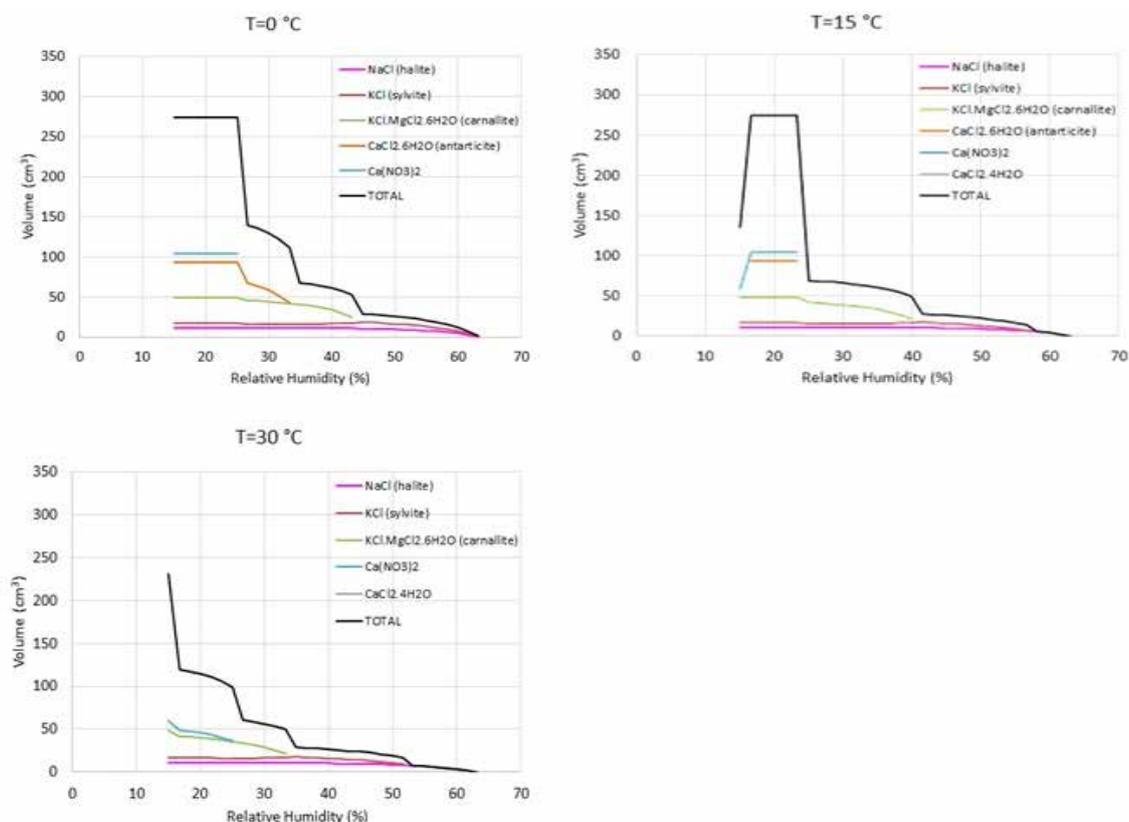
Figure 7.- ECOS-RUNSALT simulations for constant temperatures of 0, 15 and 30 °C and variable relative humidity. The salts in the crystal form are presented in different colours according to the chart legend. The black line represents the sum of the volumes of the different crystallized salts present.

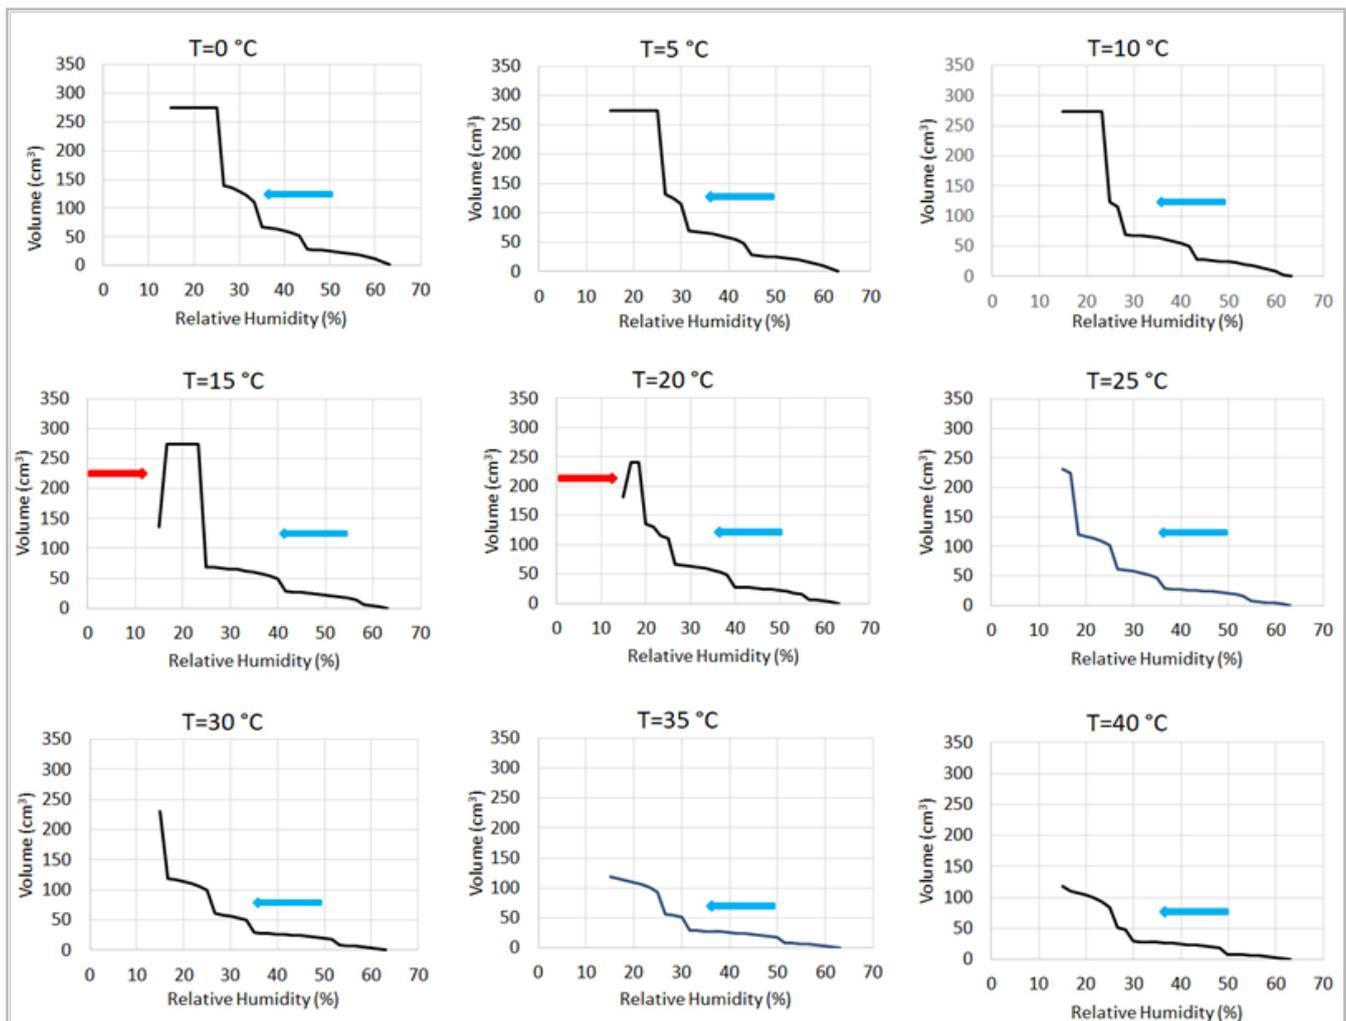
Figure 8.- Total salt volume and relative humidity at the studied temperatures. The red arrow indicates the conditions of total salt volume increase when the relative humidity rises and the blue arrow indicates the conditions of total salt volume increase when the relative humidity declines.

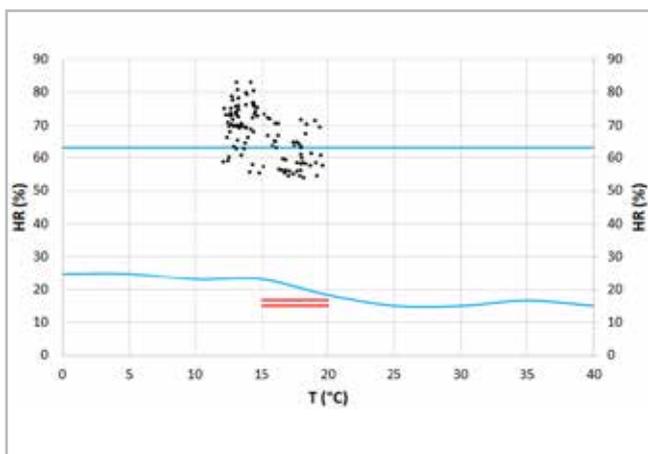
Figure 9.- Results obtained for the model of the weathered column on the "Study room". For each temperature, the blue lines represent the starting and ending values of relative humidity decline that induce salt volume increase. Between the red lines the same conditions for relative humidity rise. The black dots represent the days when relative humidity decline was detected in the Environment of the "Study room".

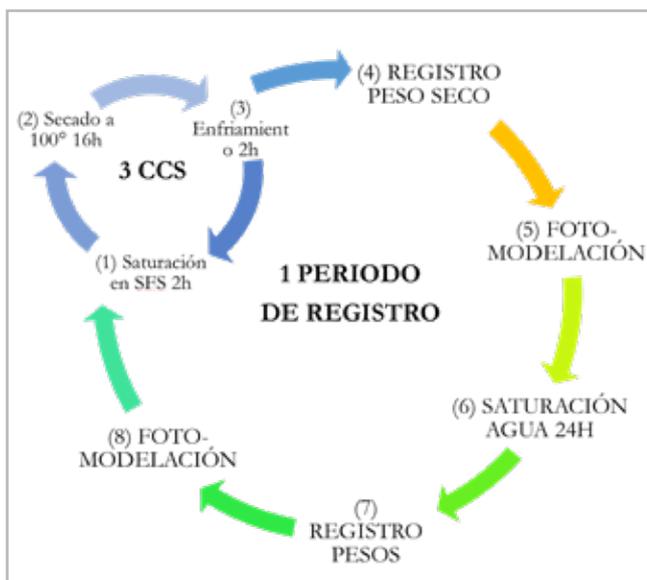
Figura 3.- Representación del proceso de ciclos de cristalización de sulfato y periodos de registros.

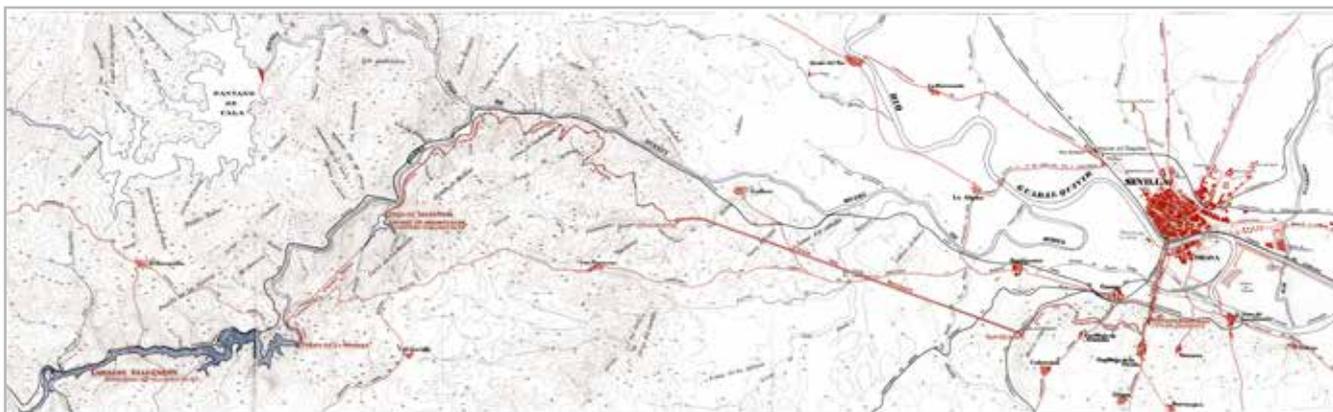
Figura 5.- Proyecto reformado del embalse regulador y presa de La Minilla. Anejo nº 2. Trazado general desde el embalse hasta Sevilla. Los planos de obras hidráulicas que se han podido recopilar constituyen fuentes muy útiles para conocer los cambios realizados en trazados fluviales y la geometría de las nuevas infraestructuras. Ayuntamiento de Sevilla. Autoría: J. de Haro, 1942. Fuente: Servicio de Cartografía histórica del Instituto de Estadística y Cartografía de Andalucía (IECA). Original en Archivo de Emasesa. Serie histórica de proyectos. Signatura: IECA1988136833.

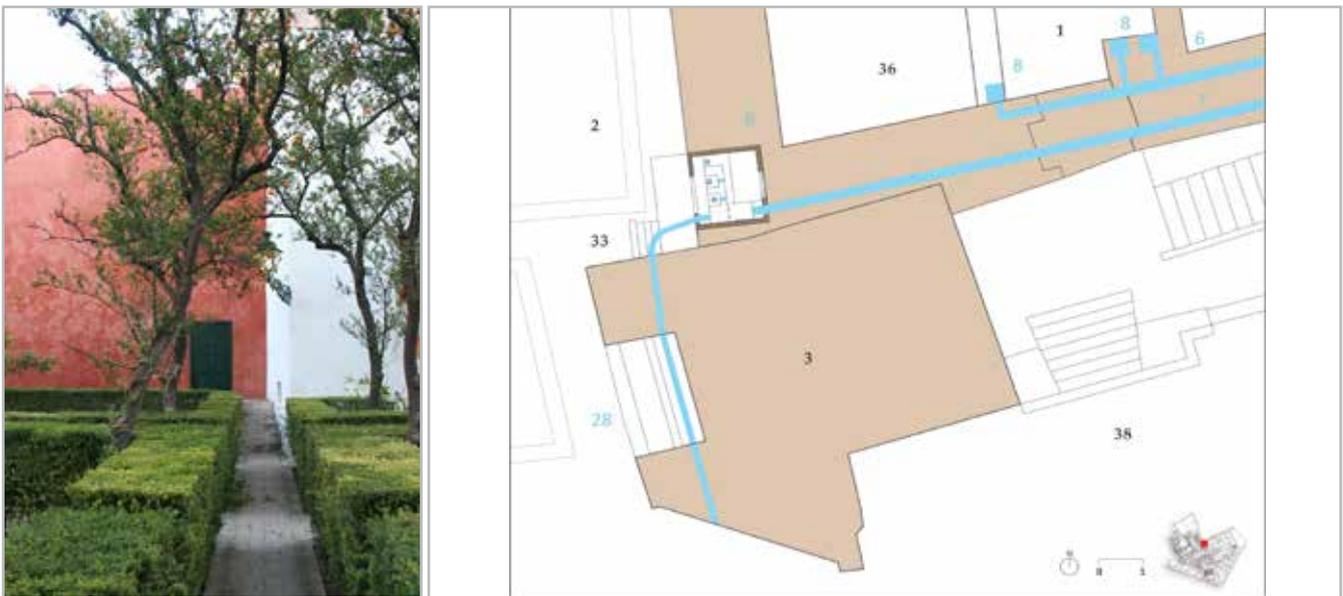
Figura 3.- Ubicación del arca principal de distribución del Alcázar. (a) Imagen de la puerta de acceso al cuarto en el Jardín del Chorrón. (b) Plano de la localización de la arqueta. (1) Postigo del agua, (2) Jardín del Chorrón, (3) Torre del Agua, (6) Cañería vieja, (7) Cañería nueva, (8) Arcas secundarias, (9) Arqueta de distribución, (28) Acequia Torre del Agua, (33) Escalera, (36) Viviendas y (38) Jardín de la Vega Inclán

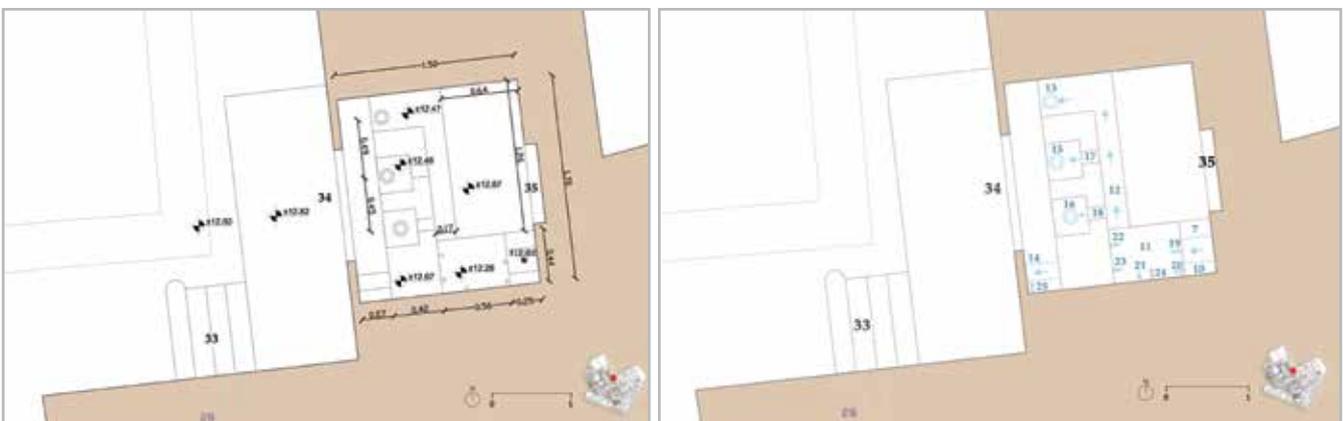
Figura 4.- Estado actual de la arca de distribución. (a) Dimensiones y cotas topográficas. (b) Hipótesis de su configuración. (7) Cañería nueva, (11) Arqueta de amortiguamiento, (12) Acequia de distribución, (13) Salida de agua, (14) Rebosadero, (15) y (16) Salida de agua con arqueta, (17) y (18) Conexión entre acequia y salida de agua, (19) hasta (23) Canalizaciones de plomo, (24) y (25) Llaves de paso, (28) Acequia Torre del Agua, (33) Escalera, (34) Puerta de acceso y (35) Puerta tapiada.

El habitáculo donde se ha descubierto el arca de distribución de agua es un pequeño cuarto con una bóveda de arco rebajado y con una dimensión en planta de 1,70 por 1,50 metros [Figuras 4a y b].

Al fondo, lado este, el cuarto mantiene una puerta tapiada en la muralla (35) y a nivel del pavimento se encuentra el arca de estructura muy sencilla. A la derecha de la puerta tapiada se observa una cañería cerámica de aproximadamente 230 mm de diámetro (desgastada por el paso del tiempo): que es la desembocadura del acueducto (7). No se detecta altura o nivel de la cal del agua en su interior que ayude a obtener el caudal teórico o la

aportación de agua que recibía el palacio. La cota mínima de la lámina de agua y salida de esta canalización está a +12,53 m s. n. m. En el borde de esta cañería se observan, a una cota superior, las vías de una antigua compuerta (10) (+12,67 m s. n. m). El siguiente elemento del arca es una arqueta desarenadora (11) de 0,56 metros de profundidad (+12,26 m s. n. m.).

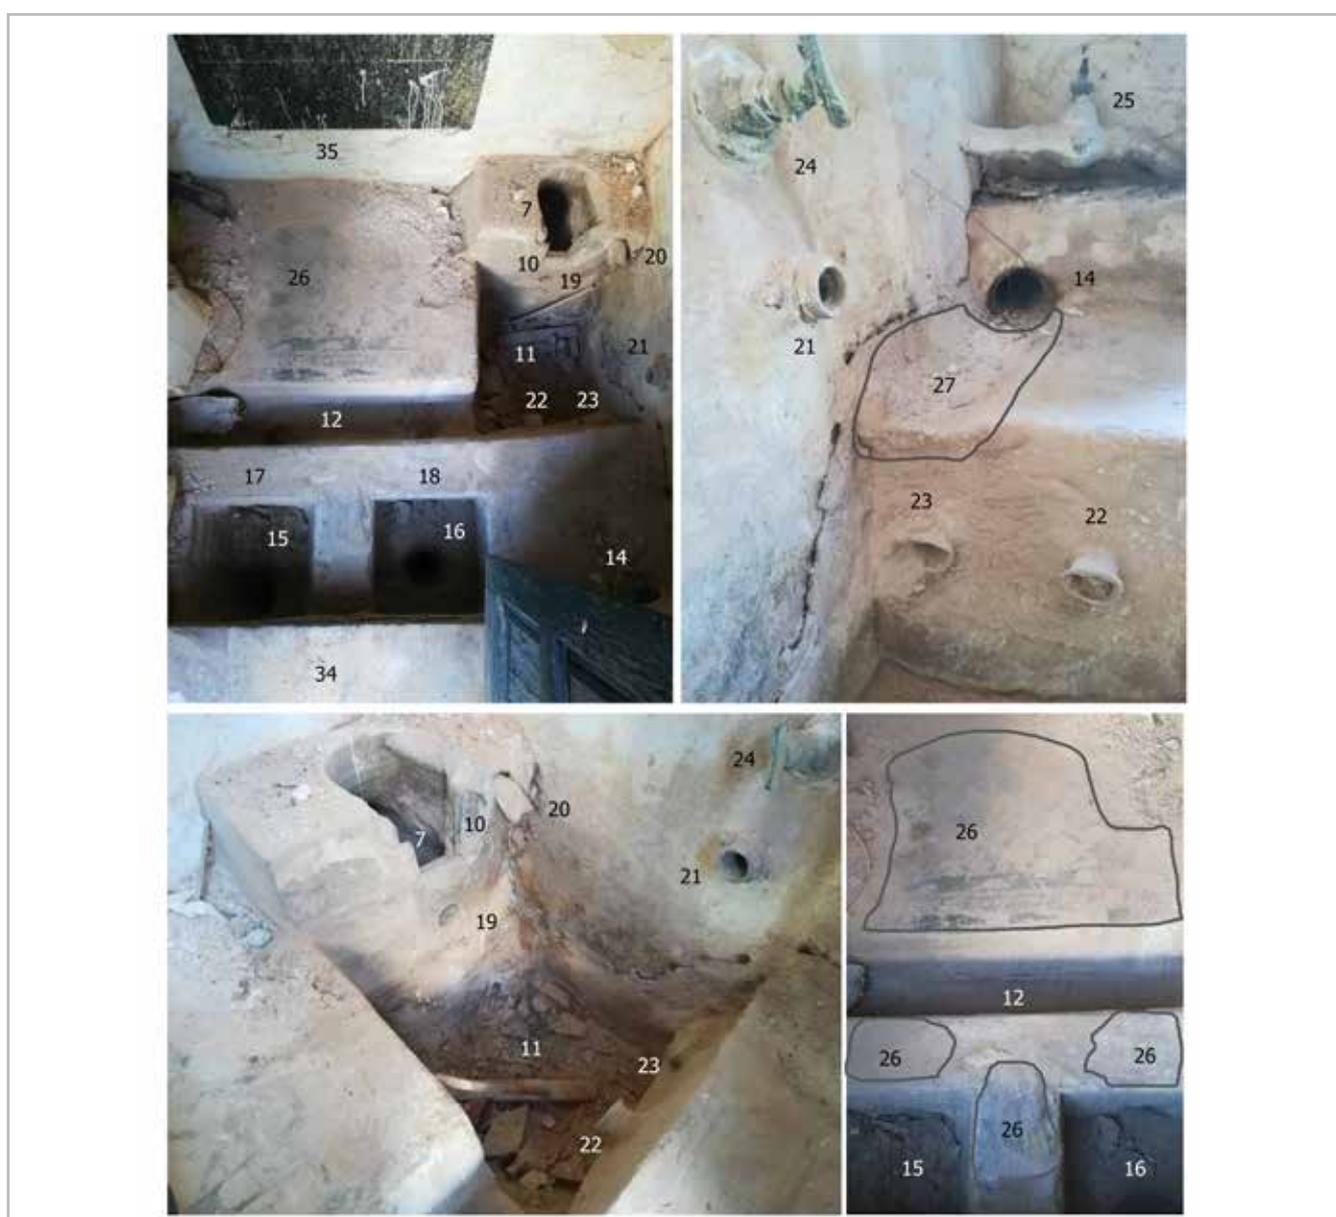
Figura 5.- Estado actual del arca de distribución. (7) Cañería nueva, (10) Compuerta, (11) Arqueta de amortiguamiento, (12) Acequia de distribución, (13) Salida de agua, (14) Rebosadero, (15) y (16) Salida de agua con arqueta, (17) y (18) Conexión entre acequia y salida de agua, (19 al 23) Canalizaciones de plomo, (24) y (25) Llaves de paso, (26) Azulejos policromados, (27) Relleno de hormigón, (34) Puerta de acceso y (35) Puerta tapiada.

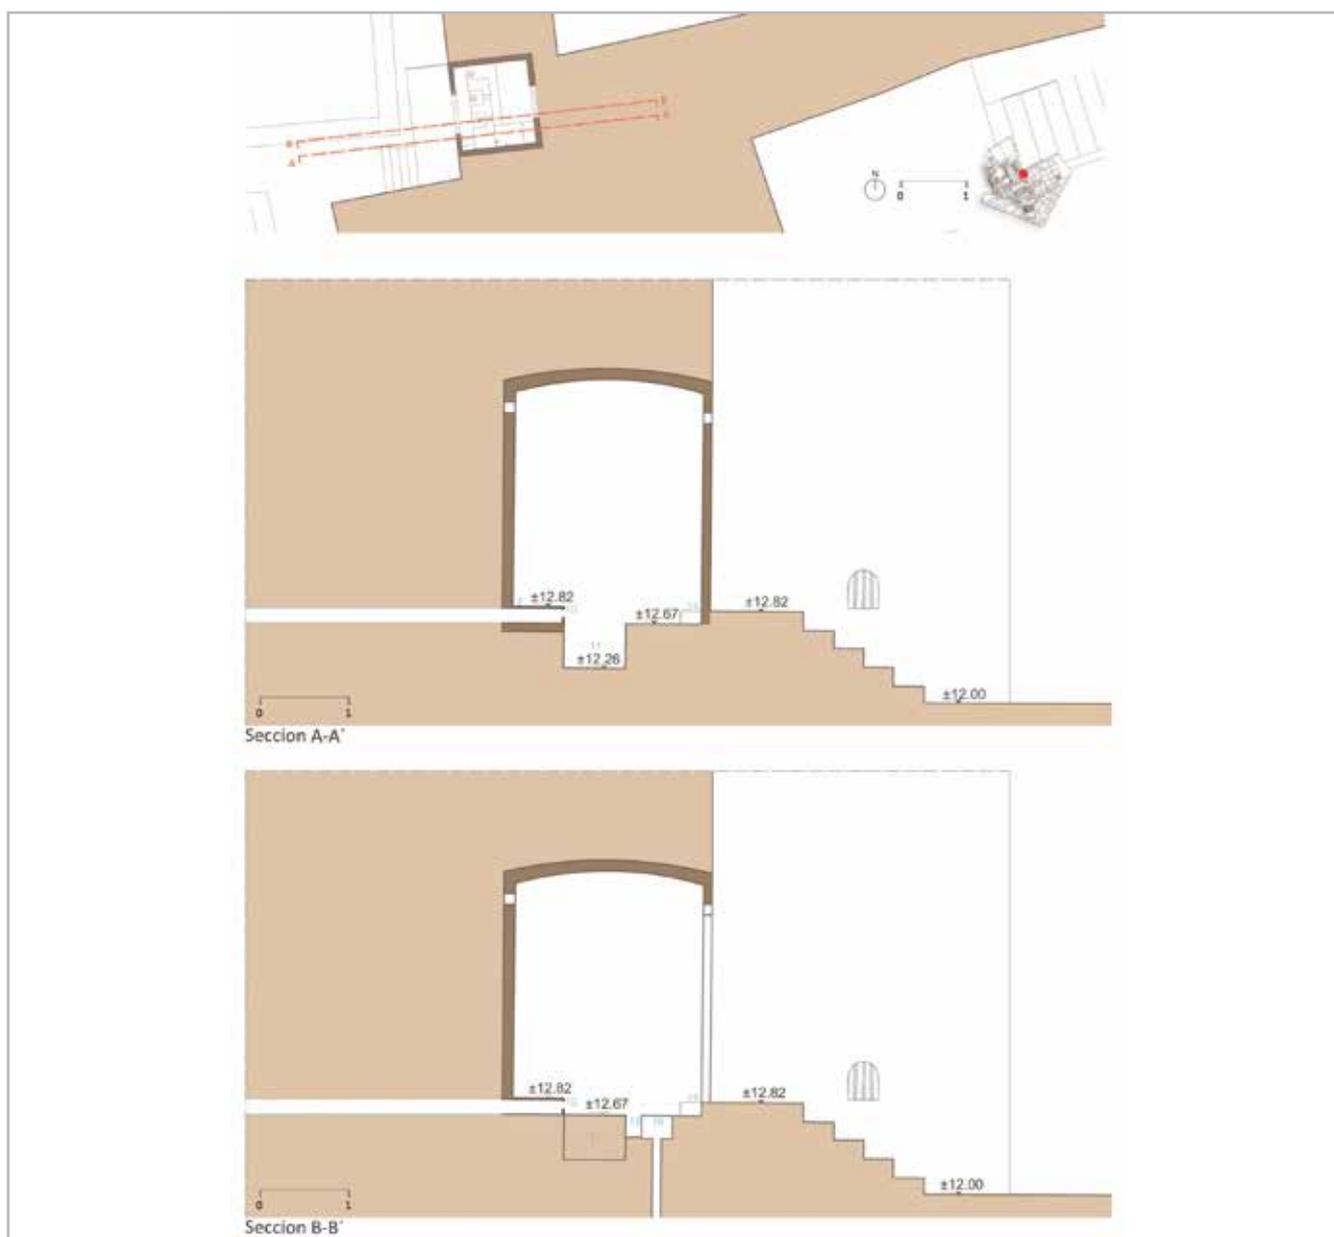
Figura 6.- Secciones del arca de distribución. Dibujo de los autores.

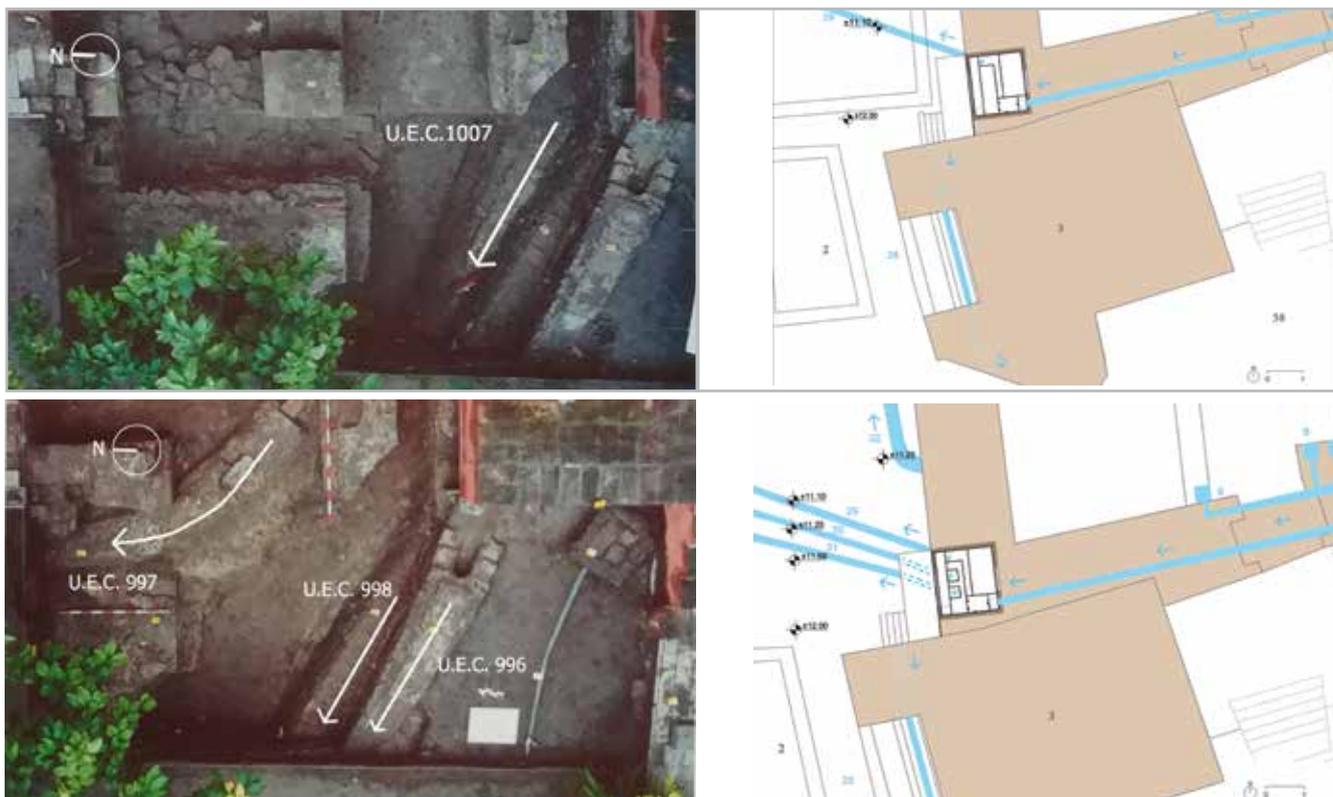
Figura 7.- Canalizaciones encontradas en el estudio arqueológico. (a) Canalización U.E.C.1007. (b) La canalización U.E.C.1007 se encuentra próxima a la escalera de acceso al arca y se dirige hacia palacio. (c) Canalizaciones U.E.C.996, U.E.C.997 y U.E.C.998. (d) Las canalizaciones U.E.C.996 y U.E.C.998 se encuentran próxima a la escalera y se dirigen hacia palacio. Imágenes de Tabales Rodríguez. Dibujo de los autores. Leyenda: (2) Jardín del Chorrón, (3) Torre del Agua, (8) arcas secundarias, (9) arqueta de distribución, (29) cañería U.E.C.1007, (30) cañería U.E.C.998, (31) cañería U.E.C.996, (32) cañería U.E.C.997 y (38) Jardín de la Vega Inclán.

que pensamos que ésta era la salida de agua más antigua nos lo ha mostrado el estudio arqueológico realizado en el Jardín del Chorrón. La canalización identificada en el estudio como UEC 1007 (29) a la cota + 11,10 m s. n. m. está datada en el siglo XVII y orientada en dirección norte-sur [Figura 7a y b] (Tabales 2001), mismo siglo en el que se revistió el pavimento del arca con azulejos (26). Por lo tanto, tal vez nos encontremos ante el arca reformada en el mencionado siglo XVII.

La siguiente reforma debió ocurrir con la apertura de dos nuevas salidas de agua (15 y 16) en el siglo XIX. Se llega a esta conclusión por otras dos canalizaciones encontradas en la excavación arqueológica [Figuras 7c y d]. Identificadas como U.E.C.996 (+11,59 m s. n. m.) (31) y U.E.C.998 (+11,25/+10,90 m s. n. m.) (30), corren en dirección sureste-noroeste hacia palacio y están datadas en esta época (Tabales 2001). Estas dos canalizaciones coinciden con la ubicación de las salidas de agua. Por tanto, la construcción de las dos arquetas con sus correspondientes orificios de salida encontradas en el arca debió realizarse en el siglo XIX. Por la forma rehundida que tienen estos orificios (15 y 16), pensamos que el modo de enviar agua a través de ellos pudiera ser mediante tapones de bronce.

En este nivel de excavación también se ha detectado una canalización U.E.C.997 (+11,25 m s. n. m.) (32) que según el estudio arqueológico fue instalada en el siglo XVII. Su punto de partida se encuentra más alejado del arca de distribución por lo que pensamos que no debe tener relación con este sistema de distribución.

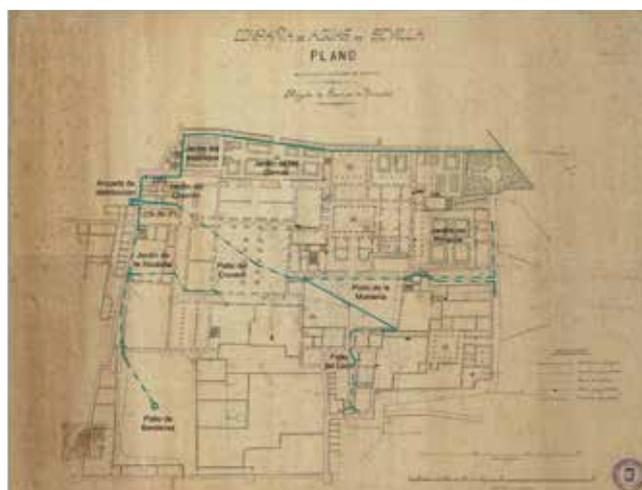
Figura 8.- El trazo azul representa el recorrido de las antiguas cañerías desde la arqueta de distribución (margen izquierdo) hacia palacio y/o jardines. La línea continua son las canalizaciones ya descubiertas en trabajos arqueológicos. Procedencia: Archivo Histórico Emasesa, Sevilla, Fondo Cartoteca Histórica. Número de ficha de plano 7243.

El lugar hacia donde se dirigían las tres cañerías (29, 30 y 31) es difícil de reconocer. El único dato que hemos encontrado aparece en un plano de la antigua empresa The Seville Water Works, que la actual empresa municipal de agua de la ciudad (EMASESA) mantiene en custodia en su archivo. Está datada en el año 1885 [Figura 8]. Se realizó con la intención

de estudiar la nueva instalación del servicio contra incendio para el Alcázar mediante agua a presión. En el plano se encuentra el arca de distribución representada con poca exactitud y se reflejan las cañerías antiguas (según leyenda) que salen del arca. Hay dibujadas tres canalizaciones: una se

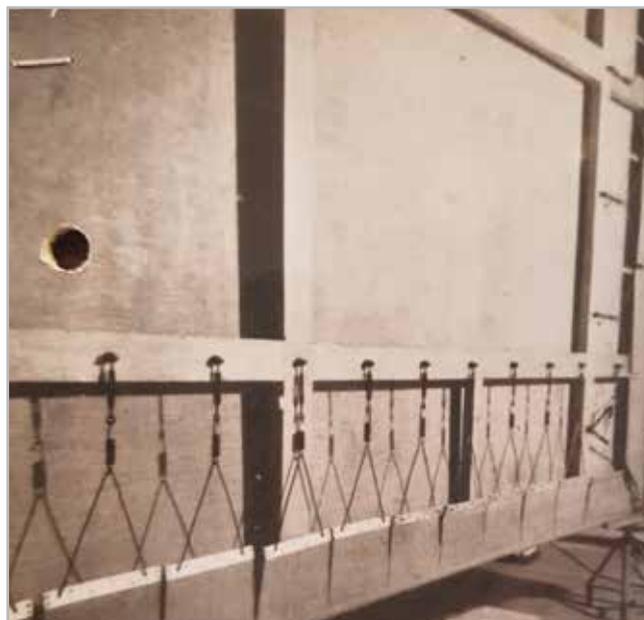
Figura 2.- "Vista de la forración y sistema de muelles". Trasera del lienzo de Caravaggio, procedente de la Catedral de Malta y restaurado en el Istituto Centrale del Restauro de Roma entre 1955 y 1956. (Fotografía adjunta en la *Memoria* de Francisco Garrido Sánchez) © Fundación Juan March.

En su estancia en el Istituto de Roma Garrido aprendió nuevos tratamientos de restauración, y destacó de manera particular la forración y montaje de una pintura con "sistema elástico" [Figura 2], el cual dejó explicado y fotografiado en cuartillas anexas a su Memoria. El cuadro al que se le aplicó este sistema es la *Decapitación de San Juan Bautista* de Caravaggio que, procedente de la Catedral de Malta, fue trasladado al Istituto de Roma para su forración y limpieza. Las operaciones que se llevaron a cabo en el lienzo (550 x 700 cm) fueron supervisadas por el profesor Caritá, y a pesar de que se realizaron con anterioridad a la estancia de Garrido en Roma, este ingenioso tratamiento le suscitó gran interés debido a los buenos resultados que ofrecía para corregir deformaciones en lienzos de gran formato^[16].

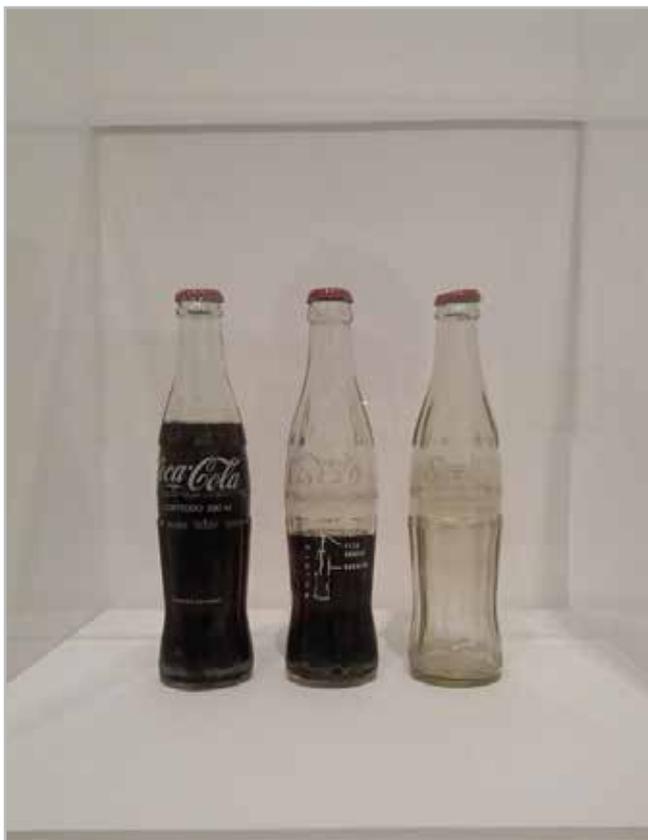
Figure 1.- Cildo Meireles, *Insertions into Ideological Circuits: Coca-Cola Project*, 1970. Tate Modern. Photograph by the author. The passage of time affects the appearance of the work. The glass in the bottles is less and less transparent. Interpretation is needed to determine the extent to which the work is affected by this fact.

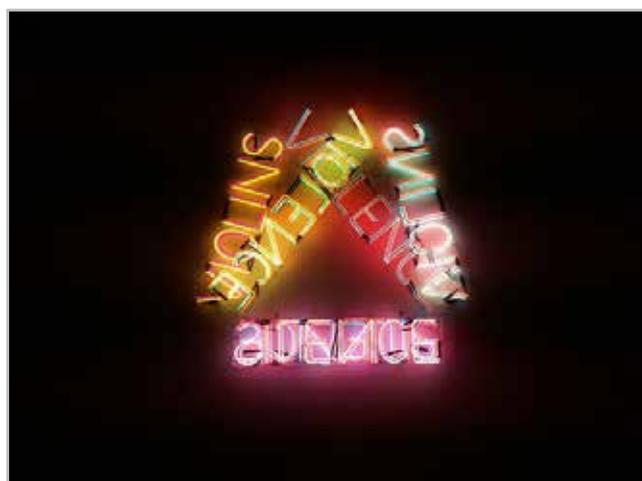
Figure 3.- Bruce Nauman, *Violins Violence Silence*, 1981-1982, Neon tubing with clear glass tubing suspension frame. Photograph by the author. It is necessary to document the intensity, brightness and shade of the color for proper experimentation.

In this context, the qualities of these materials that serve the aesthetic function must be identified [Figure3], since, as Muriel Verbeek (2019) points out, conservation must pay special attention not only to the artistic intention, but also to the "...induced and perceived effect of the work, often multi-sensory and synaesthetic..."

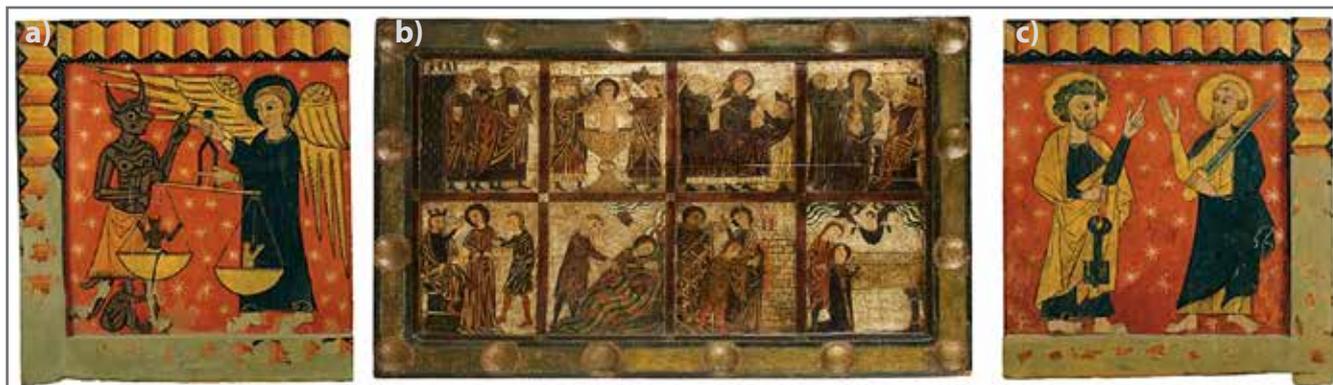
Figura 2.- (a) Lateral de altar de Ribes MEV 9695. (b) Frontal de altar de santa Eugenia MAD 121. (c) Lateral de altar de Ribes MEV 9694. (©BAUTISTA)
