Ge-conservación

Conservação | Conservation

Año 2022

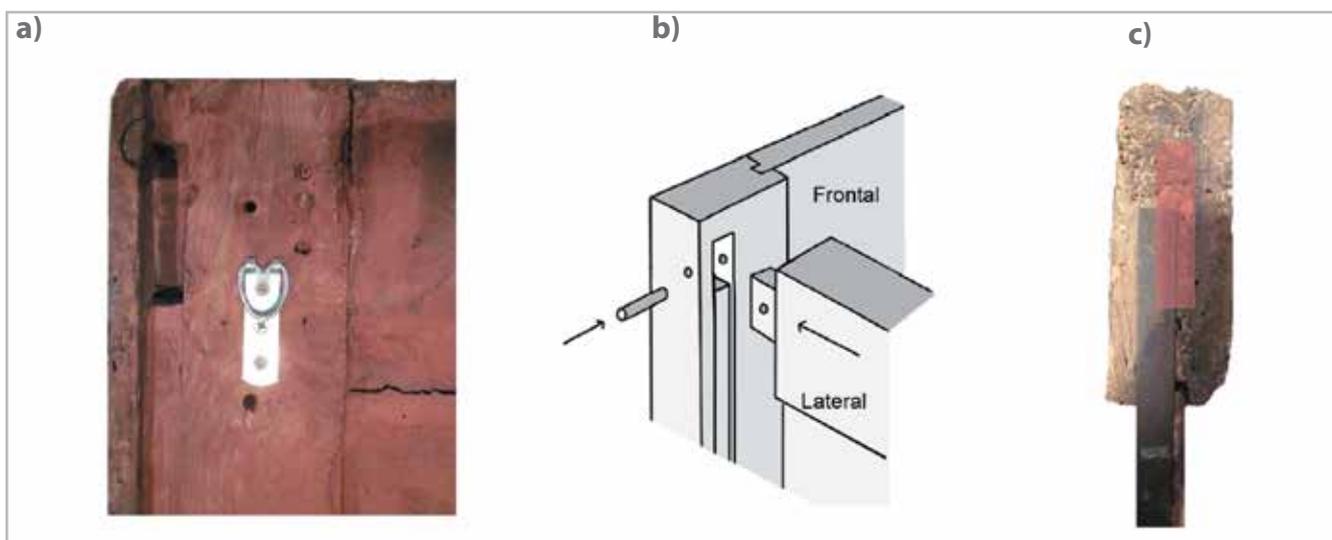
Figura 4.- (a) Detalle del ángulo superior izquierdo del reverso del frontal de santa Eugenia. Ranura vertical y caja en el marco. (b) Esquema de la unión a caja y espiga entre el frontal y el lateral. (c) Perfil del larguero superior del lateral de Ribes MEV 9694 (vista frontal). La zona coloreada en rojo corresponde a los vestigios de la lengüeta que encajaba en la caja del frontal (©BAUTISTA).

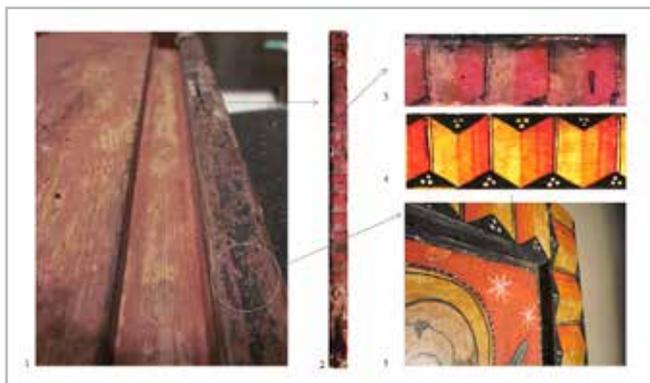
Figura 7.- (1) Detalle del reverso del frontal con restos de policromía negra que corresponde al bisel del marco de los laterales, (2) Policromía del lado externo del larguero vertical del marco del frontal, (3) Detalle de la policromía 2, (4) Detalle de la policromía (cenefa) del marco del lateral derecho, (5) Detalle de la policromía del perfil interior del marco del lateral derecho –bisel interior negro y cenefa– que coincide con los restos encontrados en el reverso del frontal (©BAUTISTA).

Esto ocurre también en el caso que estamos estudiando, en el que los laterales o cantos externos de los largueros verticales del marco del frontal tienen la misma decoración geométrica en cuatro colores que el marco de los laterales de la mesa de altar. Además, como se muestra en la figura 7, se han encontrado en el reverso del frontal de santa Eugenia restos del mismo tipo de policromía negra que tienen los laterales de altar de Ribes, en la zona que pertenecía al bisel del marco de la unión entre el frontal y los laterales. Cabe señalar que el estado de conservación de la policromía del marco del frontal y la de los laterales es muy distinto, lo que dificulta la comparación de los colores de la policromía.

La decoración del marco coincidente entre las tres partes de la obra consiste en una cenefa de cuatro colores: amarillo, rojo, negro y blanco, que se van alternando. El amarillo y el

rojo están flanqueados por una doble línea negra, y en la zona negra se representan tres puntos blancos.

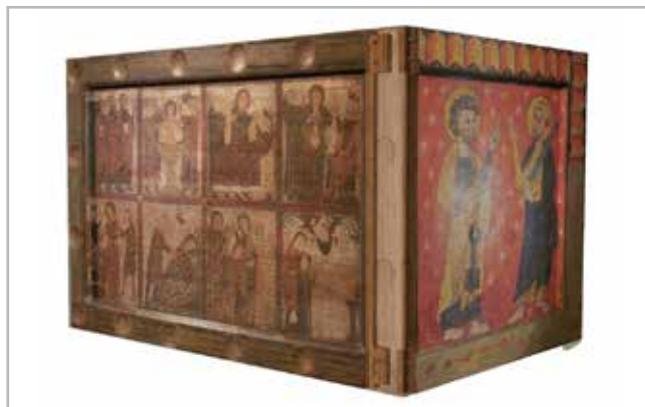
Figura 8.- Reconstrucción fotográfica en 3D de la unión entre el frontal de santa Eugenia y uno de los laterales de Ribes. La visión del larguero vertical del marco que comparten ambos elementos se muestra al 50% de transparencia para visualizar los encajes ocultos (©BAUTISTA).

Una vez reconstruidas por separado las tres partes se han unido virtualmente laterales y frontal de altar y se ha comprobado que encajan a la perfección: las lengüetas del marco de los laterales tienen la misma medida que las cajas del reverso del frontal y a la vez están a la misma altura [véase la Figura 8].

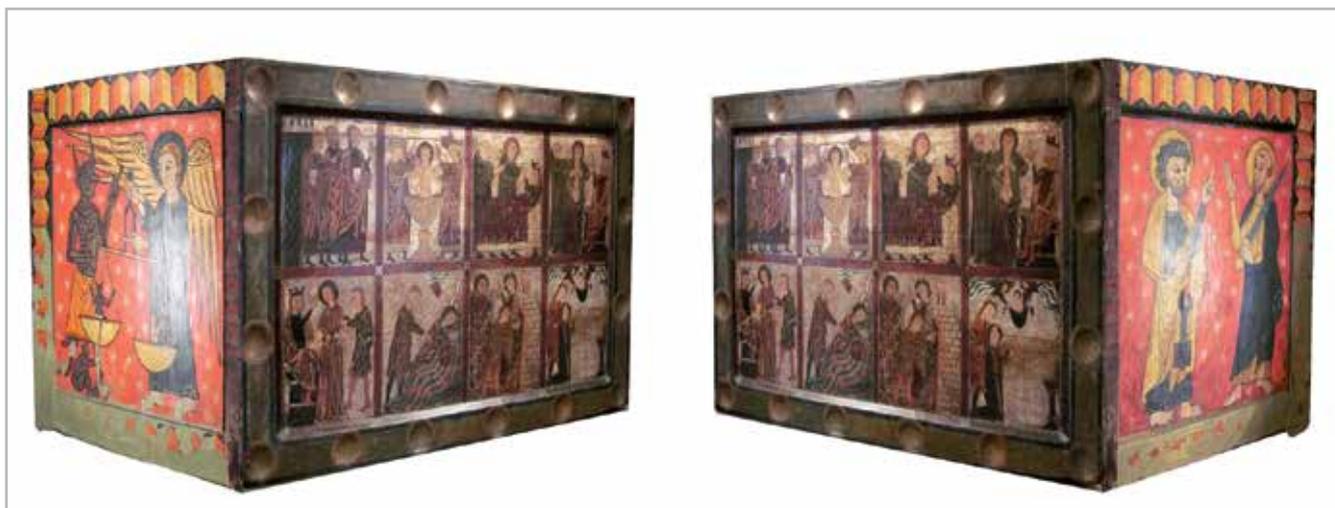
Figura 9.- Reconstrucción virtual del conjunto original de decoración de altar entre el frontal de santa Eugenia y los laterales de altar de Ribes. (a) Visión izquierda. (b) Visión derecha. (©BAUTISTA)

Vista desde el anverso, la tabla que representa a san Miguel con Satanás estaba situada en el lateral izquierdo del altar y por eso tiene el marco decorado con la cenefa en el extremo izquierdo. El otro extremo encaja en la parte posterior del marco del frontal de santa Eugenia, y así se completa el marco del lateral de altar. Por otra parte, el lateral que representa los apóstoles tiene la cenefa en el extremo derecho, visto desde el anverso, y el otro extremo, sin marco vertical, encaja en el frontal tal, y como se representa en la Figura 9.

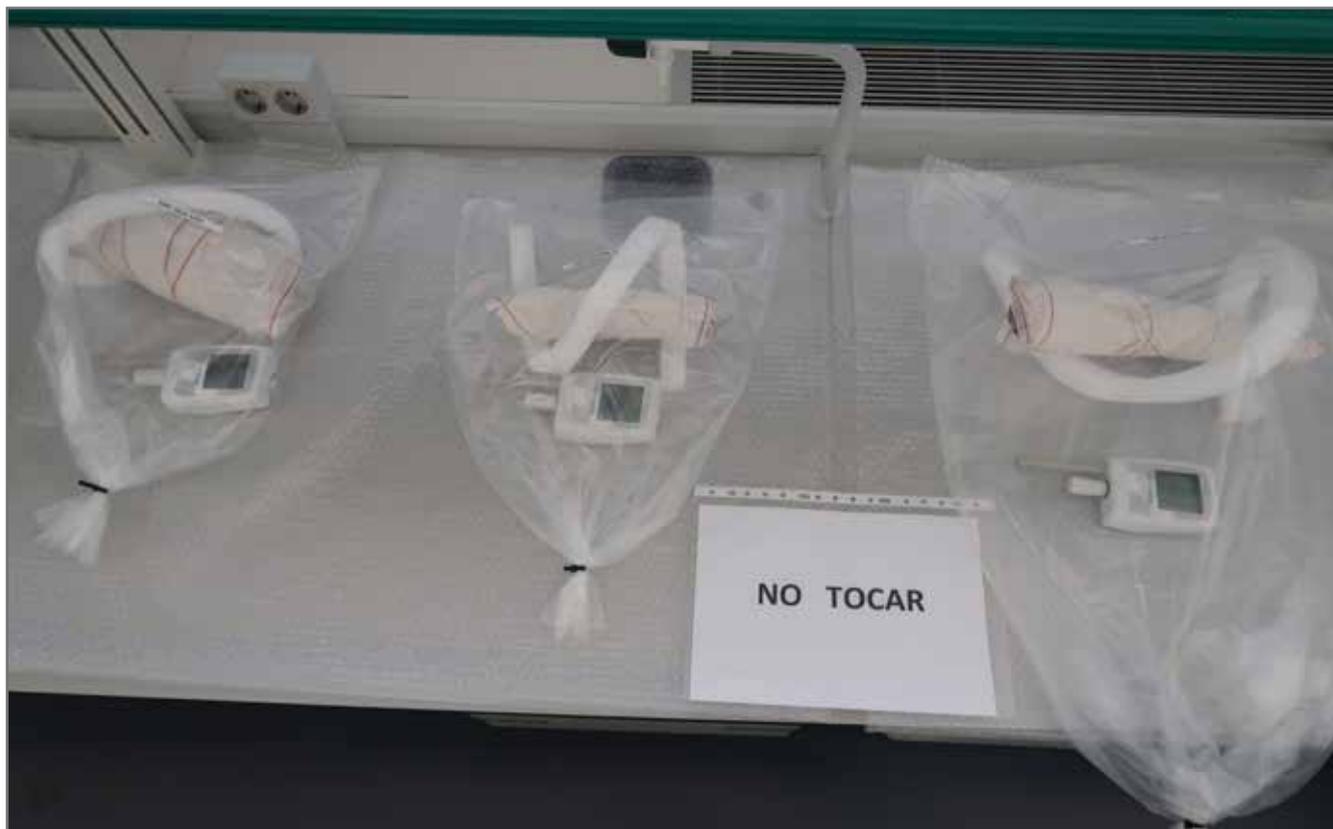
Figura 3.- Impregnación con PEG 400 y glicerol y posterior secado controlado de tres fragmentos de defensas de elefante, en colaboración con Godfrey y Kasi. Laboratorio de Conservación-Restauración de ARQVA. Fotografía: Milagros Buendía (2021).

La investigación da lugar a una mejor conservación del PAS y a su vez tiene un impacto en el crecimiento económico, que revierte de nuevo en un aumento de los recursos en investigación. Un ejemplo es el Proyecto de Investigación para la conservación de las 53 defensas de elefante^[10] (completas y fragmentadas) del Bajo de la Campana (San Javier, Murcia), en el que trabaja Milagros Buendía^[11] desde 2009, en la actualidad en fase de desarrollo (2019) [Figura 3].

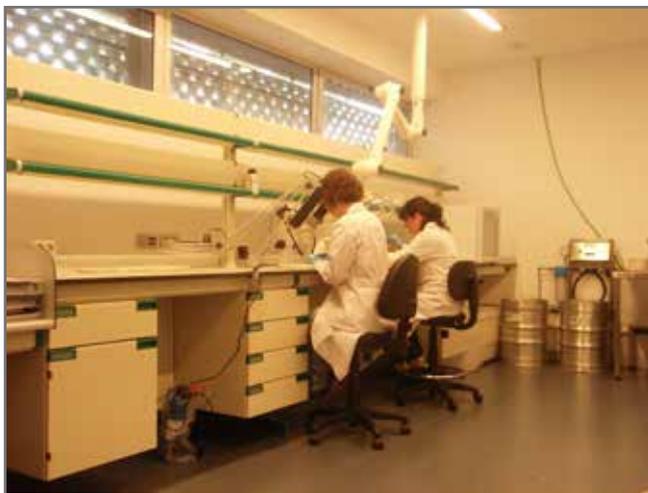
Figura 7.- Laboratorio de Conservación-Restauración en la nueva sede. Fotografía: Milagros Buendía

Teniendo en cuenta estos antecedentes, para la nueva sede se planteó la dotación de infraestructura para un nuevo laboratorio [Figura 7], ubicado en la planta 0, que diera respuesta a las necesidades de seguimiento o de intervenciones puntuales en el PAS de la exposición permanente o de almacenes, así como la supervisión en las tareas de limpieza de los elementos museográficos como vitrinas, maquetas, etc. siendo la conservación preventiva la línea prioritaria de actuación. Orientado hacia el norte y con entrada de luz natural, contempla un máximo de tres puestos de trabajo y cuenta, entre otras especificaciones, con un brazo de extracción localizada de gases y humos, un armario de seguridad para productos inflamables así como suministro de agua corriente y destilada.

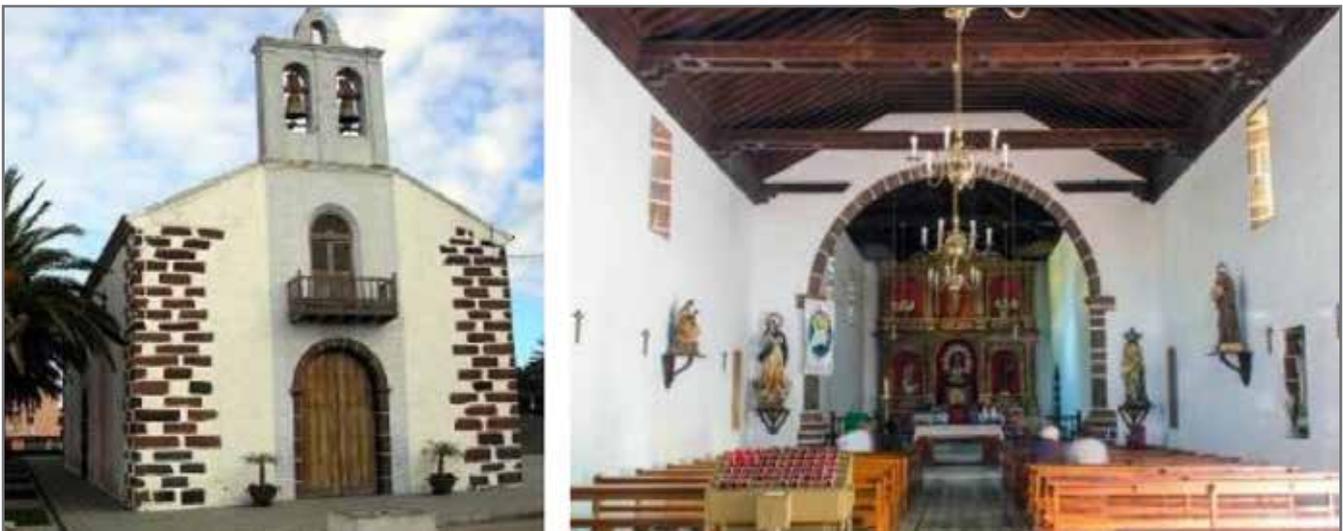
Figura 6.- Ejemplo de pequeña iglesia de las Islas Canarias realizada con estructura de fábrica y entramado de madera. Iglesia del Rosario en la localidad de Barlovento, en la isla de La Palma. Planta con 9 m de ancho y 35 m de largo.

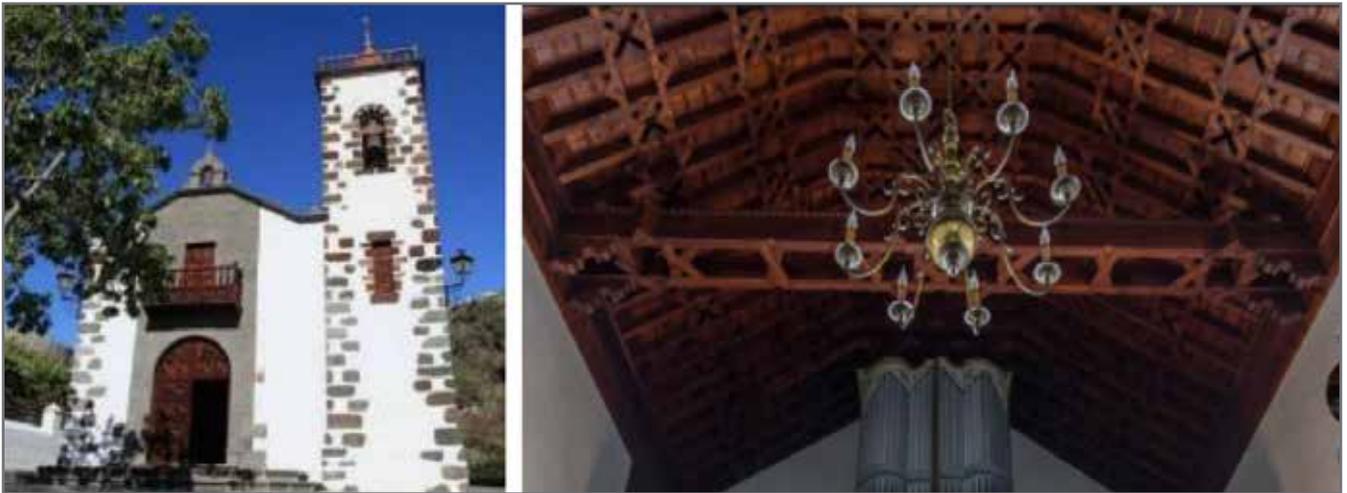
Figura 7.- Ejemplo de pequeña iglesia de las Islas Canarias realizada con fábrica y madera. Ermita de Las Angustias, en los Llanos de Aridane, isla de La Palma. Fotografía de Frank Vincenti.

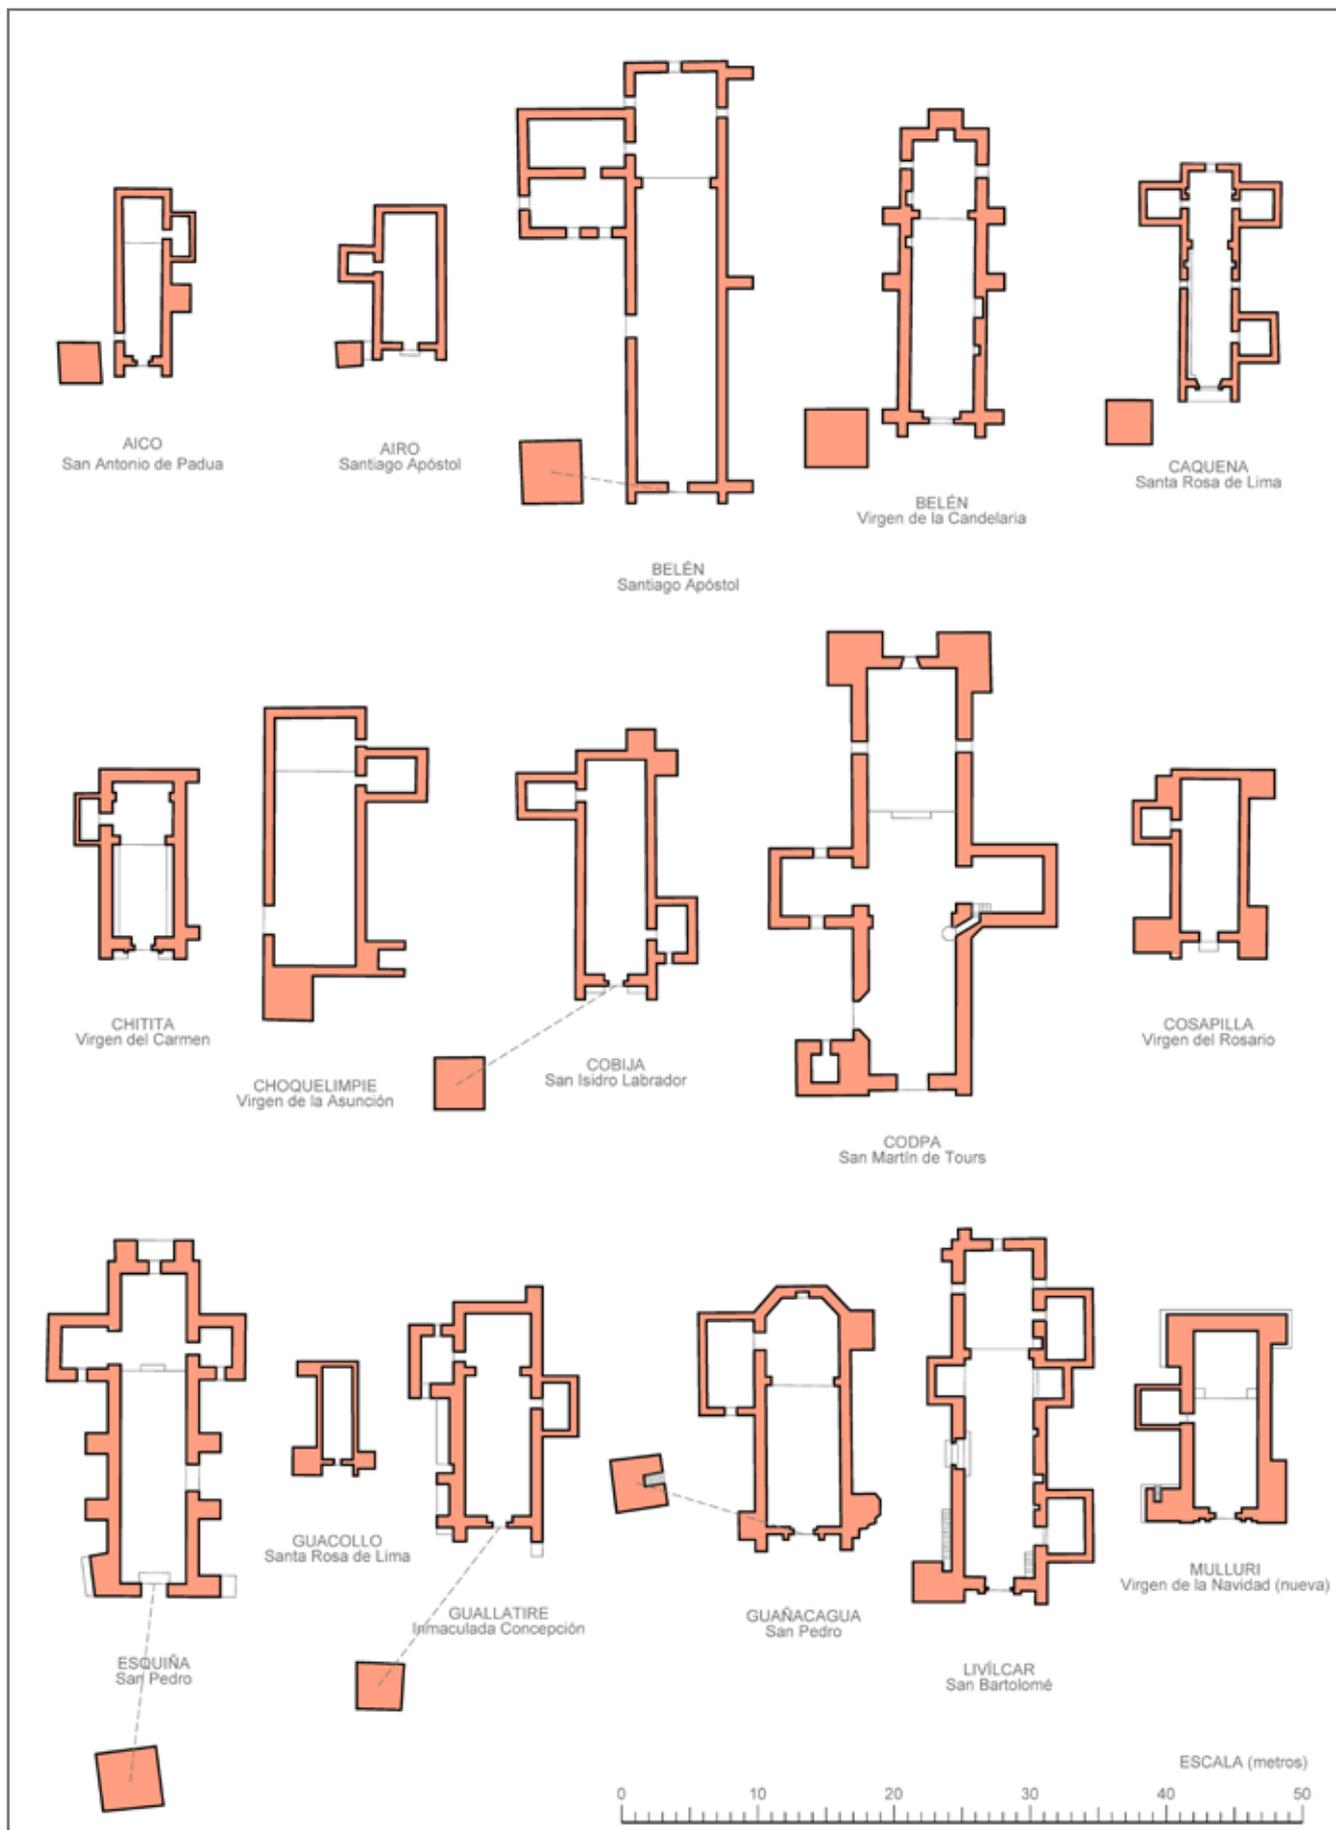
Figura 9.- Plano de estudio comparado de las plantas de las iglesias del altiplano en las regiones de Arica y Parinacota (1 de 2).

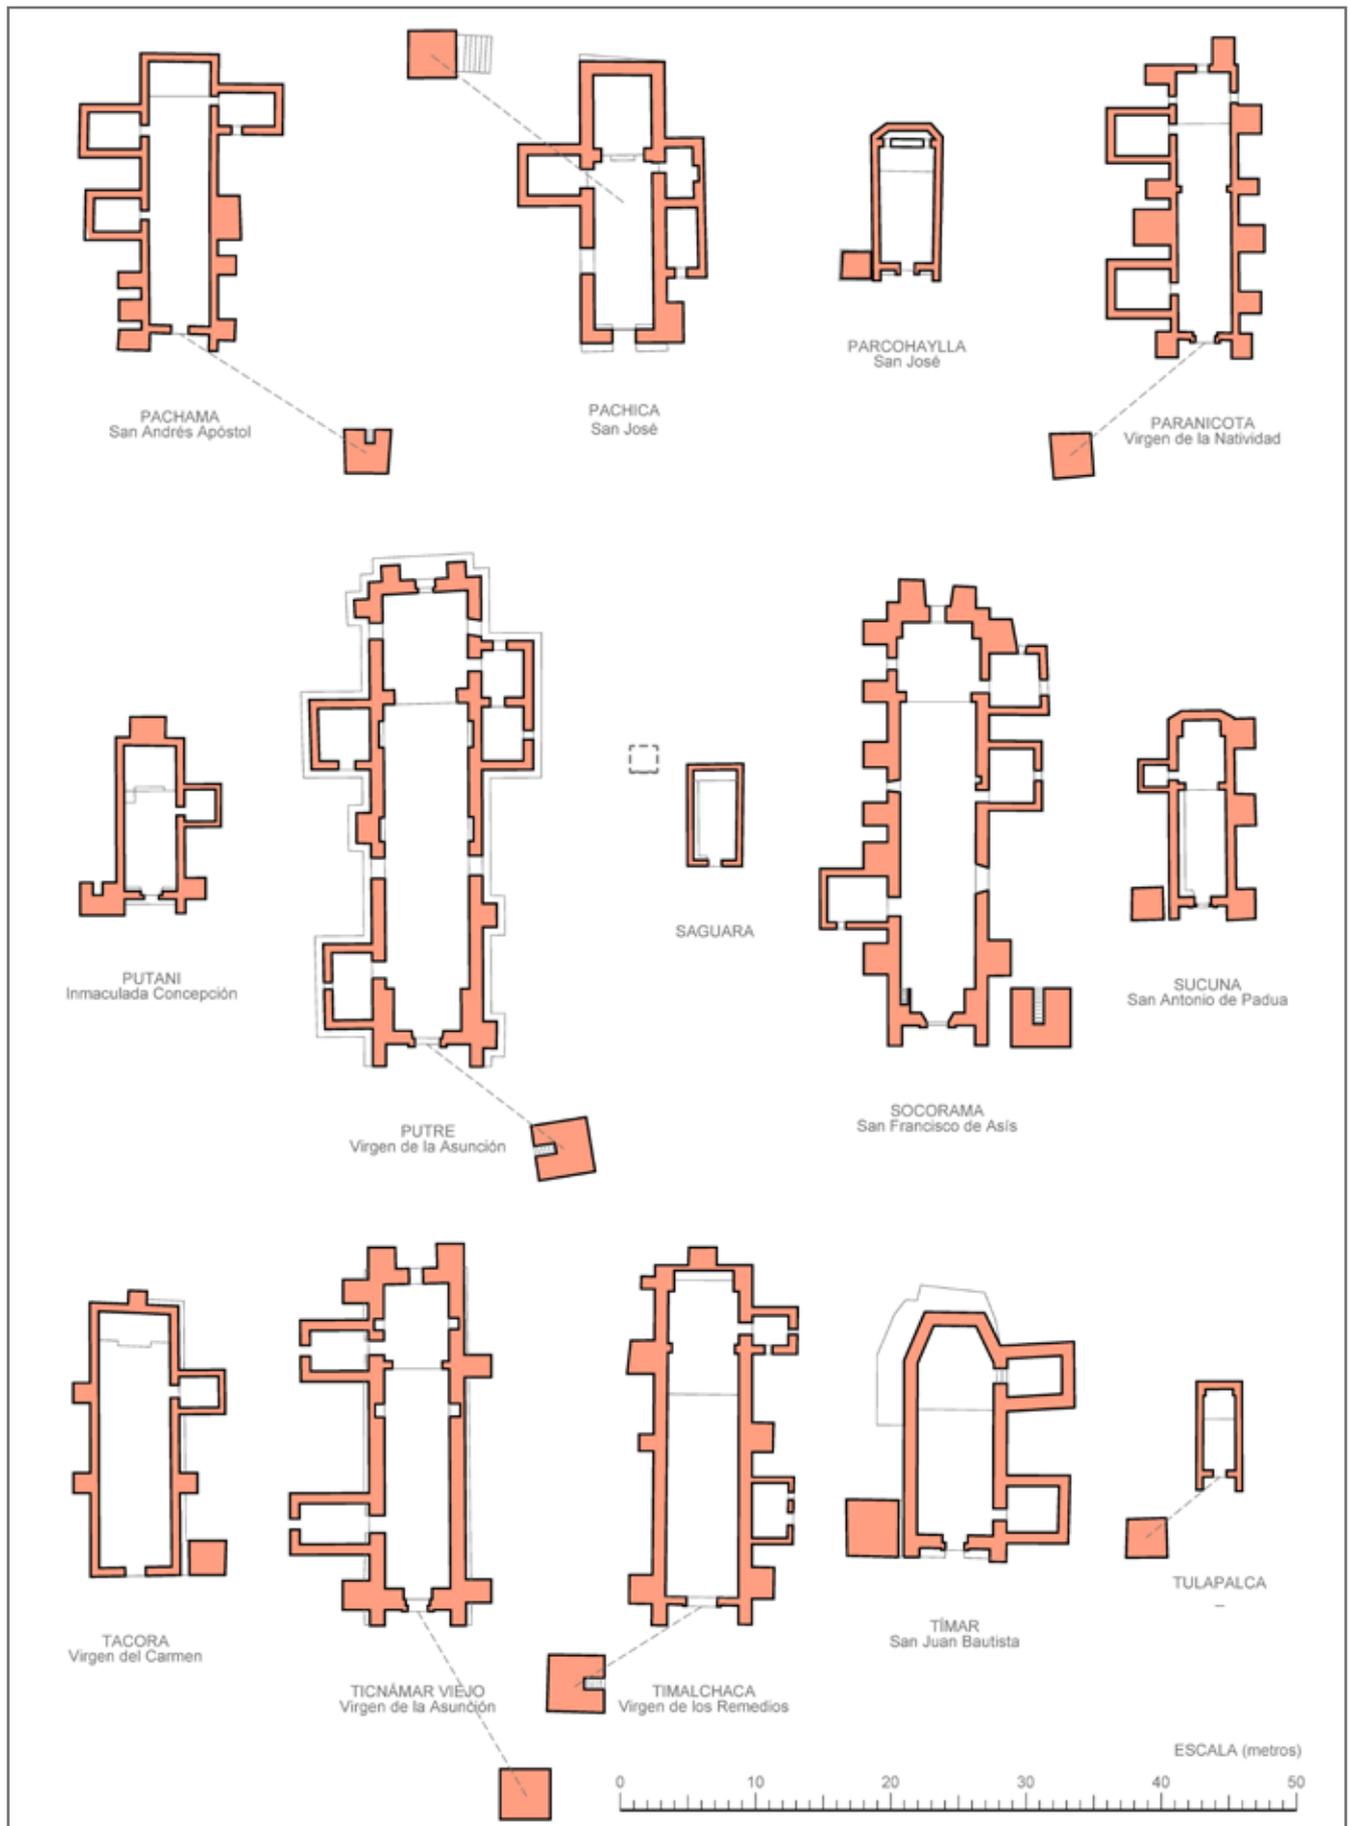
Figura 10.- Plano de estudio comparado de las plantas de las iglesias del altiplano en las regiones de Arica y Parinacota (2 de 2).

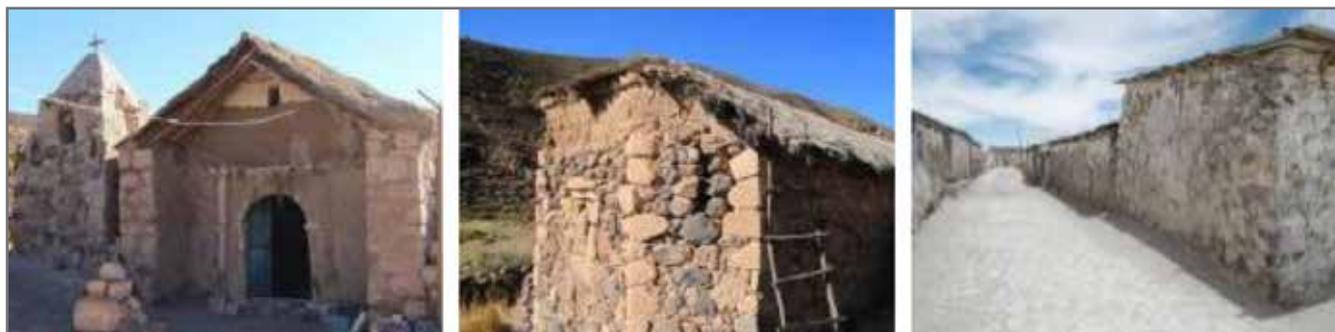
Figura 11.- Estudio de las fábricas: Izquierda, fachada de la iglesia de Sucuna. Centro, cabecera de la iglesia de Sucuna. Derecha, poblado de Parinacota.

Las características de las fábricas son constantes en todas las iglesias chilenas estudiadas [Figura 11]. Se han localizado dos tipos, uno de mampostería de piedra (presente en todas las iglesias) y otro de mampostería de adobe (ladrillo sin cocer) en zonas puntuales de algunas construcciones.

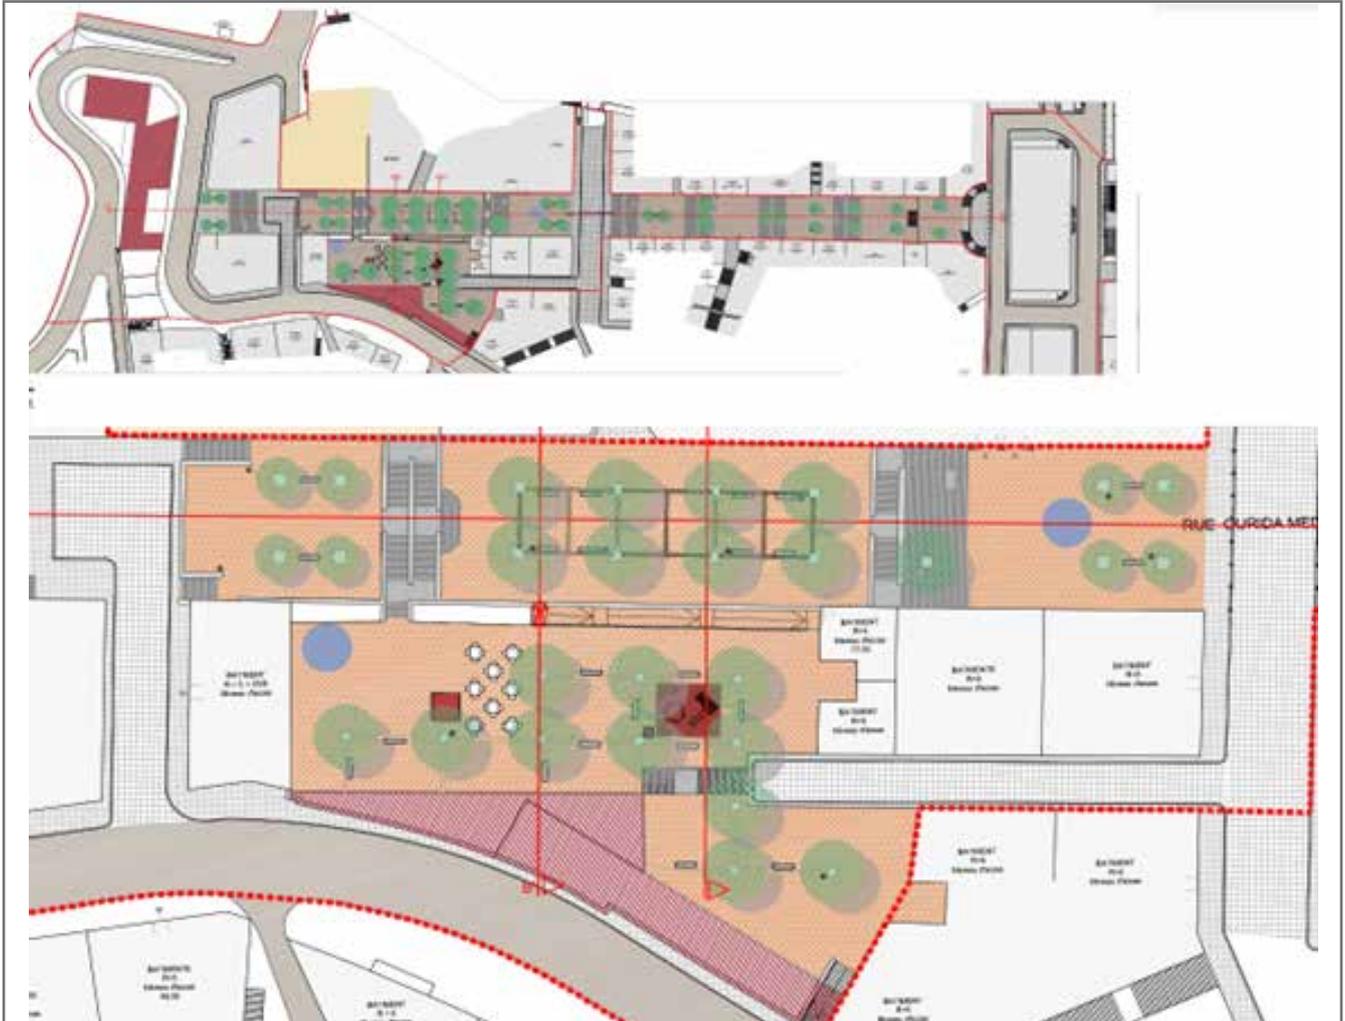
Figure 8.- Redevelopment proposal for the Ouridah Medad Boulevard. General plan of the public space . Source: PDAU of Algiers. Parque Expo. Pre-project summary, 2009.

proposed for the upper part of this thoroughfare includes the demolition of the informal dwellings, as well as those buildings of little value, to the north of Debih Cherif Road, and the construction of a five- storey hotel on the plot bordered by Mohamed Berain Road, near the Palais de Dey [Figure 8].

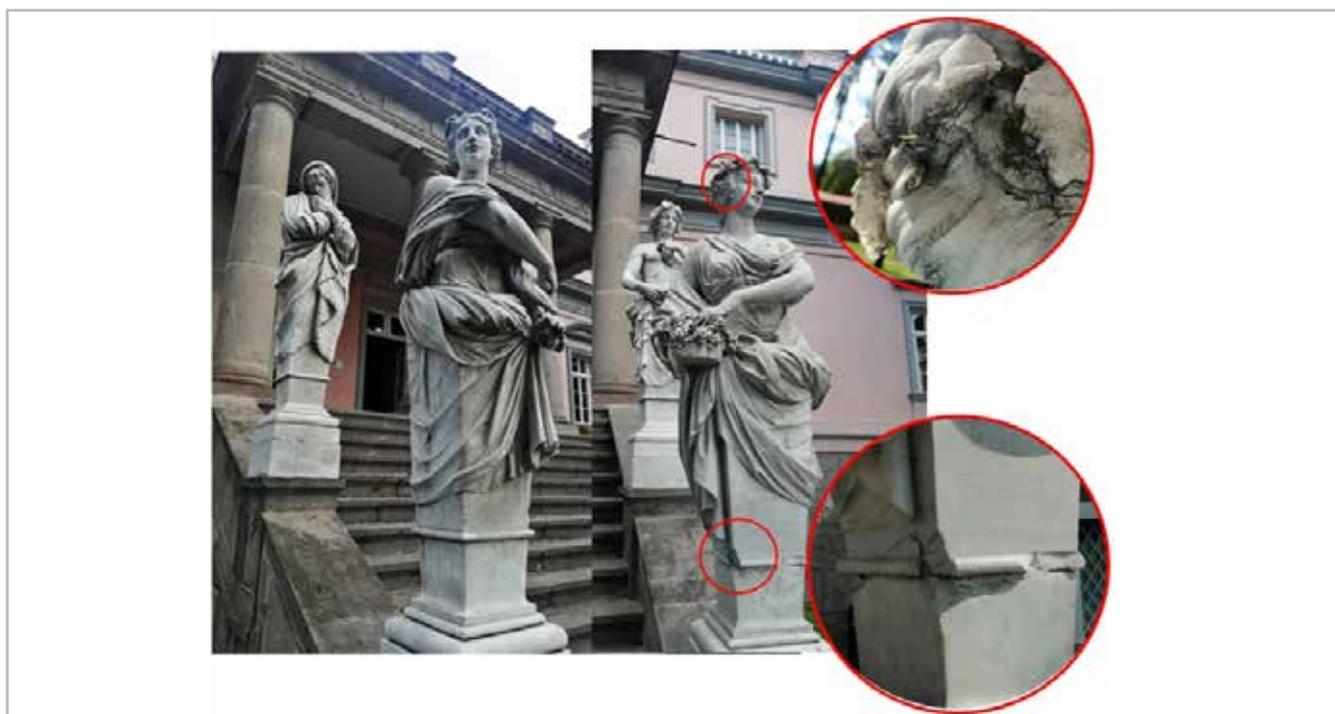
Figura 2. - “Las Cuatro Estaciones”, esculturas en mármol blanco. Palacio de la Circasiana, Quito.

blanco, e importadas en 1890, las cuales forman parte del patrimonio cultural del Ecuador. Agentes medioambientales y antropogénicos han contribuido al deterioro de estas piezas históricas [ver insertos en Figura 2]. Similares efectos negativos se evidencian en fachadas, murales, mausoleos, iglesias, etc., que se encuentran en todo el territorio ecuatoriano y que han sido declarados patrimonio nacional o patrimonio cultural de la humanidad (Peralta and Moya 2007). En este estudio, 2 cepas bacterianas locales se analizaron como posibles microorganismos bioformadores de carbonatos sobre muestras de rocas carbonáticas. La decisión del estudio y aplicación de *B. subtilis* se debe, en gran medida a 3 factores principales: (i) al ser una bacteria ampliamente estudiada y puesto que esta cepa no es patogénica (Piggot 2009) garantizamos la seguridad de quienes trabajaran con la misma, que en términos generales serán restauradores con poca o ninguna formación en microbiología, (ii) puesto que uno de los factores para el tratamiento de las piezas depende de si estas son micro o macro porosas y sabiendo que *B. Subtilis* mide entre 2 a 6 μm de largo y menos de 1 μm de diámetro podemos asegurar un máximo efecto de protección al trabajar con piezas que contengan poros mayores a 2 μm de radio (De Muynck *et al.* 2011), y (iii) este es un estudio inédito realizado en Ecuador y prueba por primera vez que se pueden utilizar cepas endémicas, las cuales están adaptadas a las condiciones ambientales (e.g., presión atmosférica, temperatura, humedad), para la bioprecipitación de CaCO_3 , reduciendo el tiempo de obtención de las bacterias además del costo total de restauración al no ser importadas. Los resultados obtenidos sientan las bases para la biorrestauración de patrimonio cultural en Ecuador con énfasis en las esculturas carbonáticas (e.g., mármol, travertino).

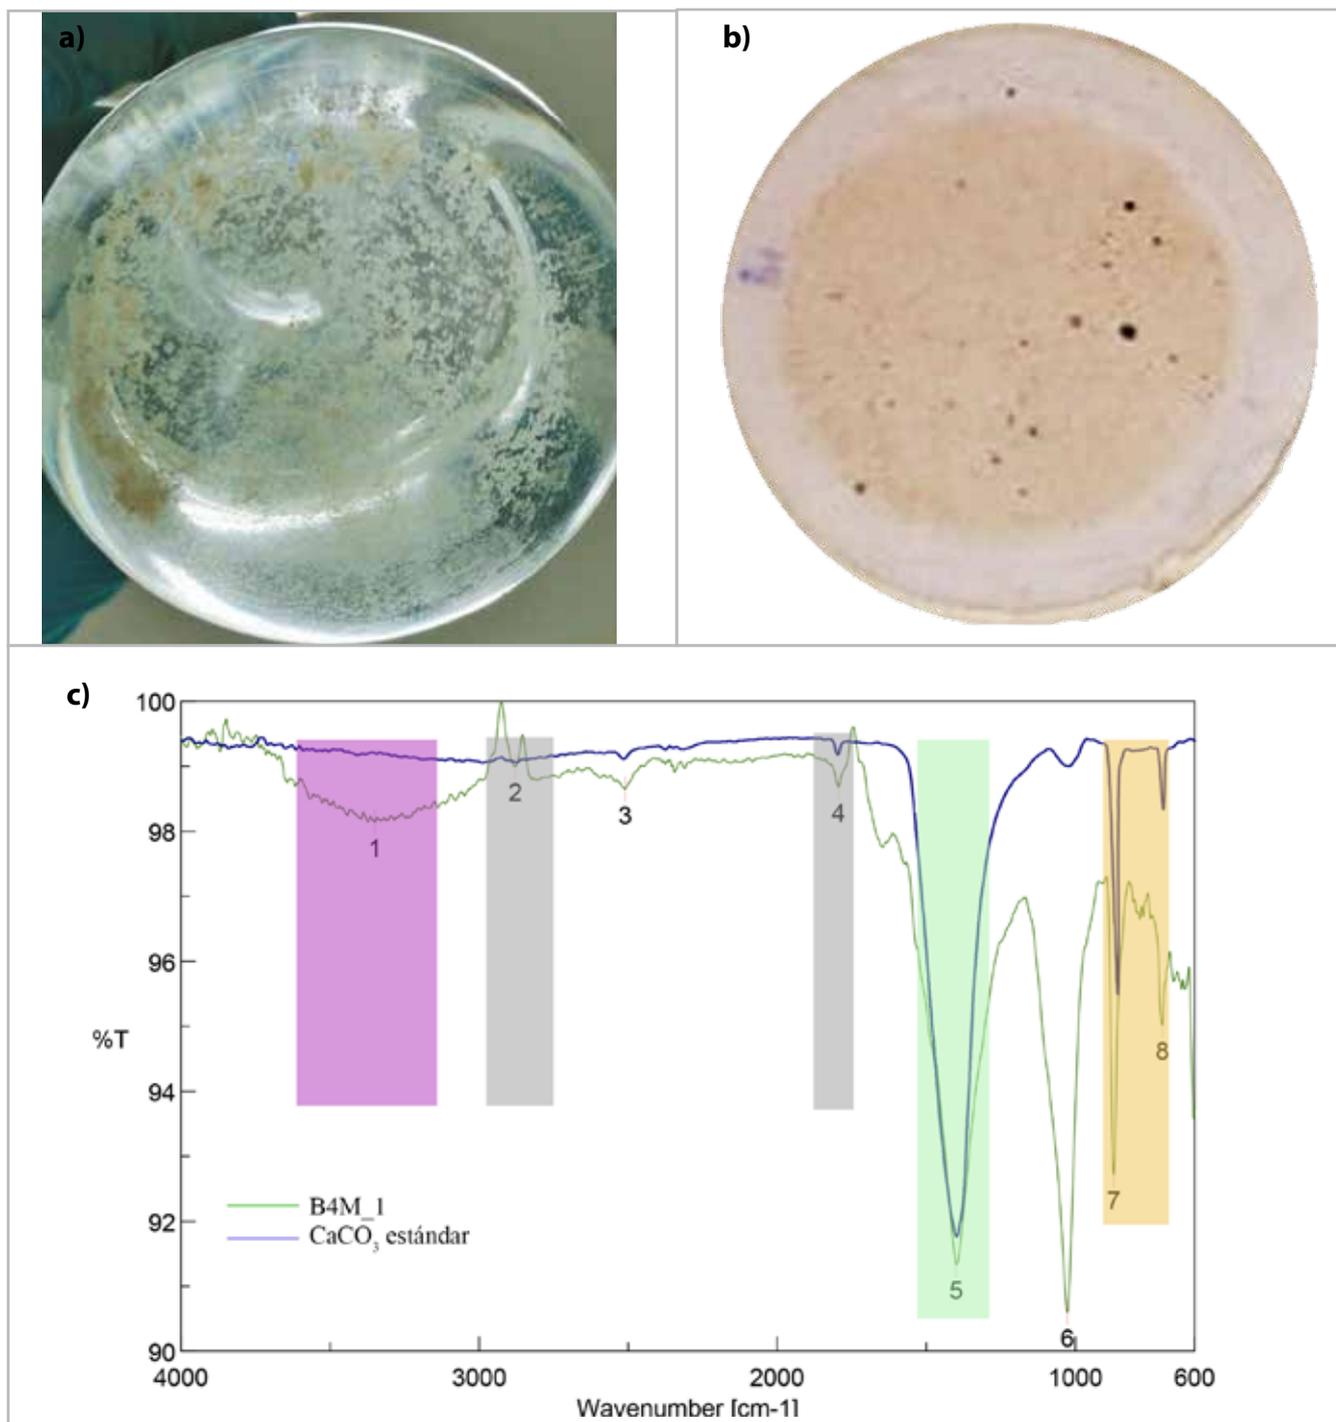
Figura 4.- (a) Cristales bioprecipitados en el fondo de un Erlenmeyer después de varios lavados con agua destilada, (b) filtro Whatman después de filtración al vacío de los cristales precipitados, y (c) espectro de absorción FT-IR de las muestras B4M_1 (verde), comparada con CaCO₃ estándar (azul).

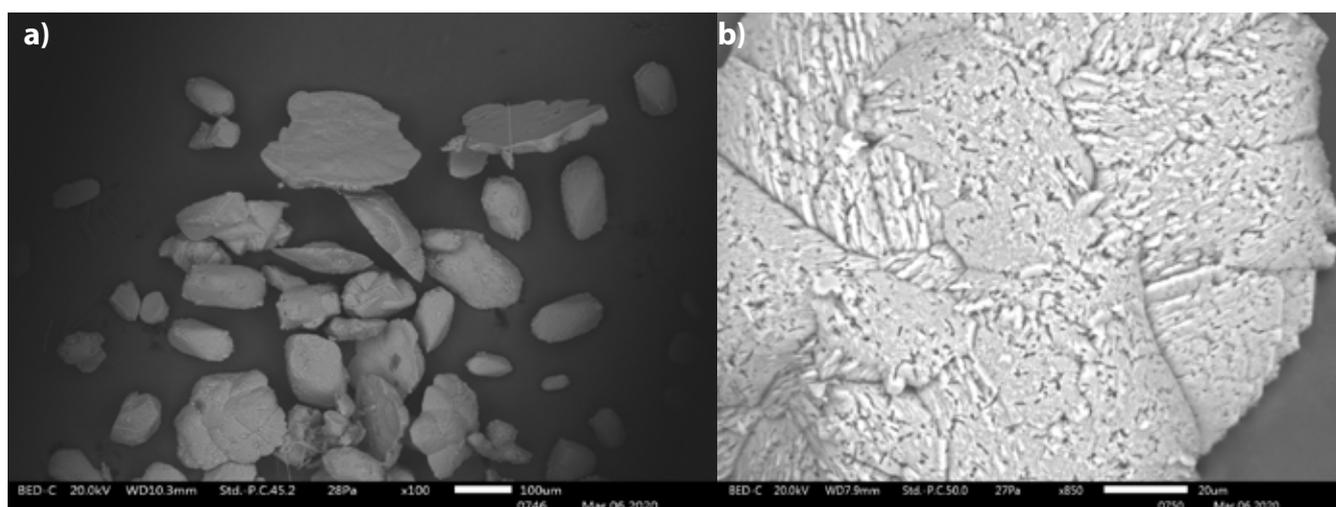
Figura 5.- Micrografías SEM de los cristales de CaCO_3 obtenidos de la muestra B4M_1 con (a) magnificación x100, y (b) magnificación x850.

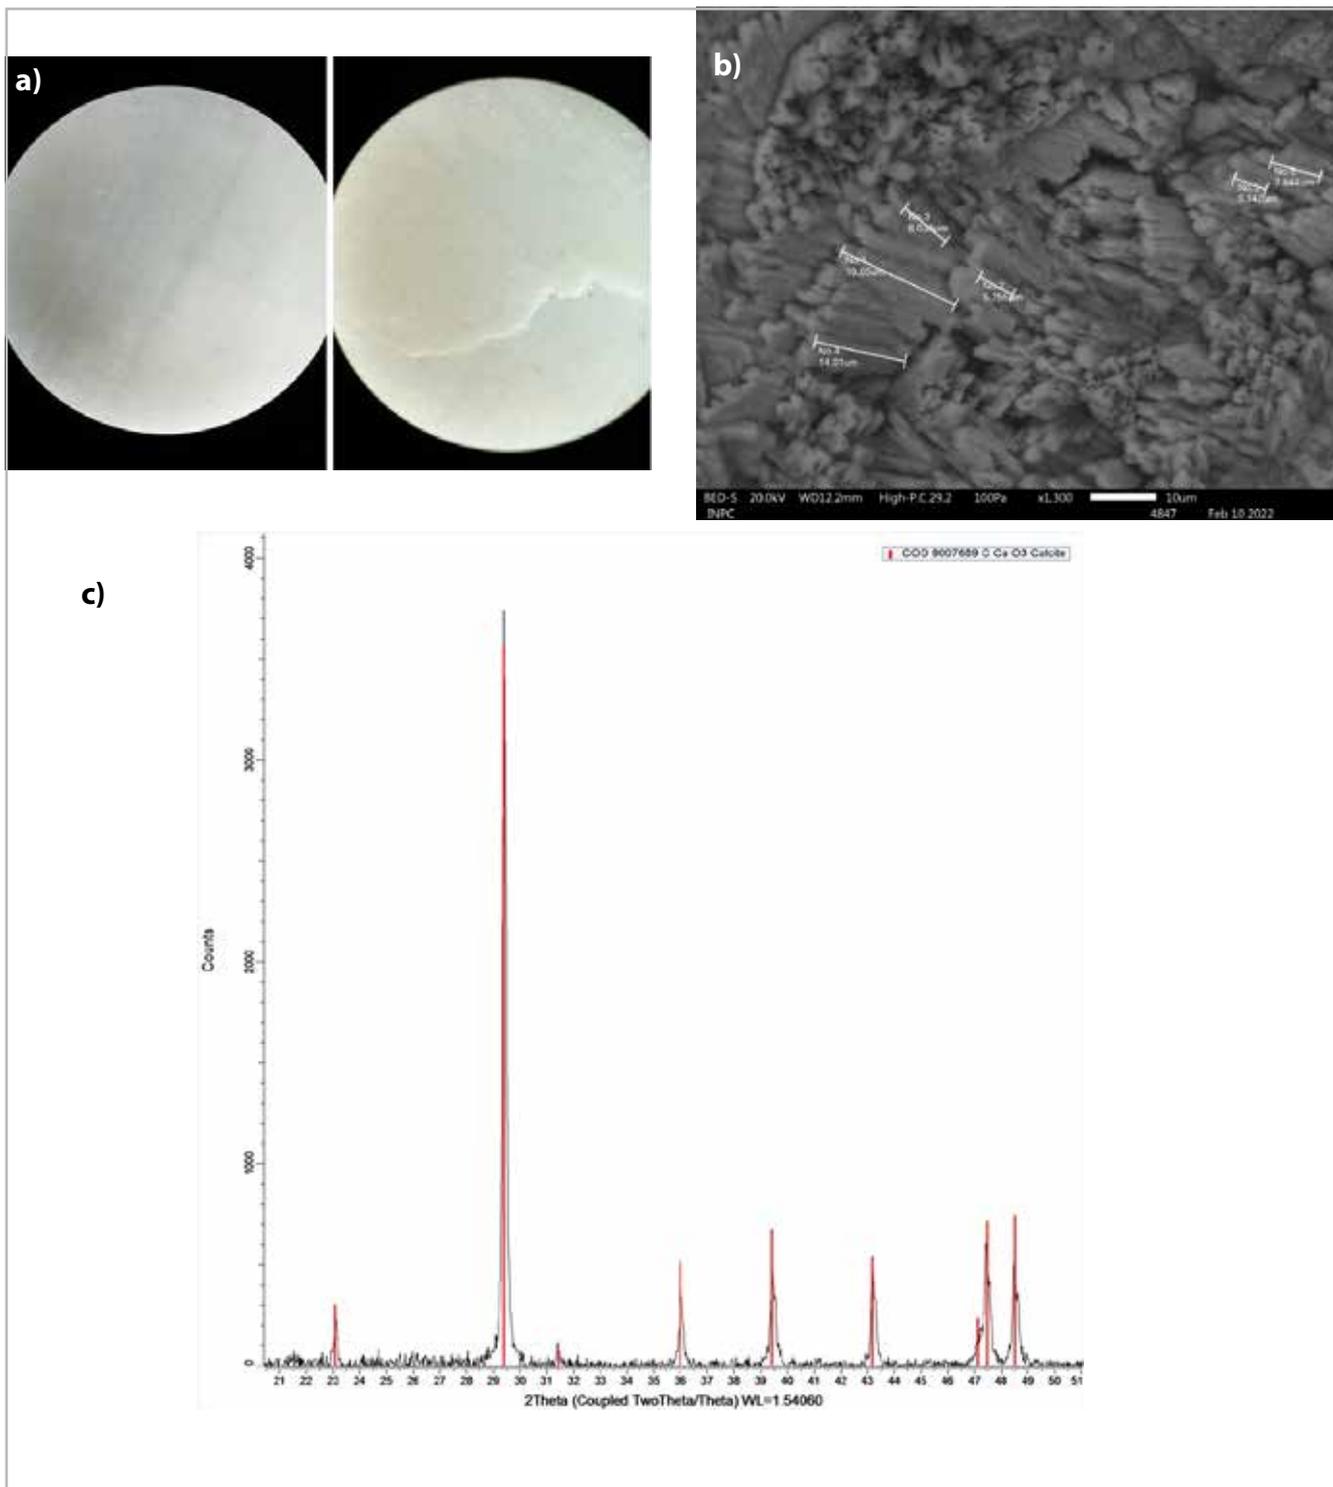
Figura 5.- (a) Microfotografía (aumento x20) de la superficie de la muestra de roca carbonática antes (izquierda) y después (derecha) del tratamiento de PCIM, (b) micrografía electrónica de barrido de los cristales de calcita (aumento x1300), y (c) difractograma de rayos X del bioprecipitado comparado con la calcita.

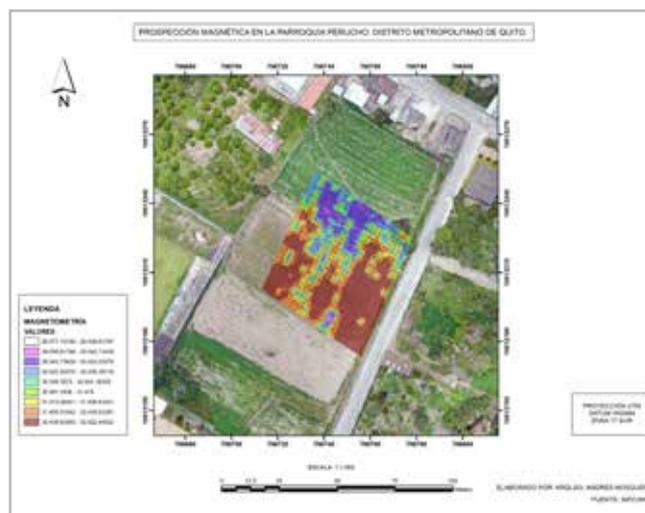
Figura 3.- Mapa magnético del sitio prospectado sobrepuesto a una orto foto generada con dron. Fuente Andrés Mosquera

La interpretación del mapa magnético, en concordancia con su posición geográfica, tipo de anomalía interpretada, perímetro y área que conlleva, facilitó la toma las decisiones para trazar los cateos en los sectores en los que se registraron valores bajos, medios y altos, y así determinar las características de cada uno de ellos y avanzar con las excavaciones (Hester 2009; Sorin, A Magnetic survey at Histria Necropolis 2019).

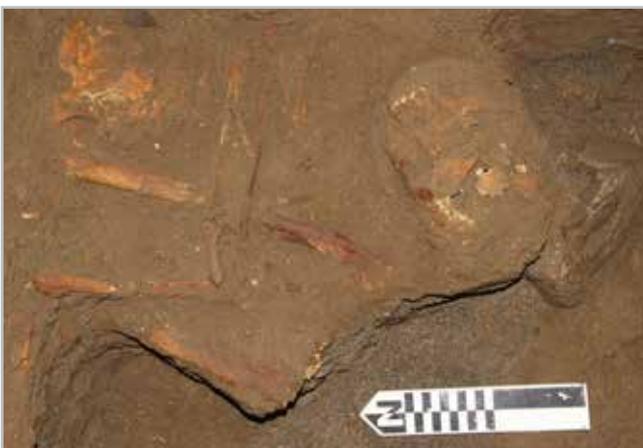
Figura 11.- Rasgo 2 registrado en el cateo 1. Mosquera, 2021.

Dentro de los contextos funerarios, se evidenció el entierro a 350 cmbs en el sector suroeste del espacio investigado como se muestra en la figura 11 (rasgo 2). También ha resultado interesante el registro de cerámica con el espesor de las paredes grueso debajo de la capa de ceniza volcánica del Pululahua. Estos materiales por su forma y acabado de superficie corresponden al periodo de Integración y se encuentran en esa posición estratigráfica debido a actividades antrópicas como: posibles modificaciones del terreno para realizar los enterramientos. Se plantea lo anterior, debido a que, en el sector sur del espacio investigado, se registraron en los cateos 2 y 3, fragmentos de cerámica gruesa con engobe rojo en los rellenos que fueron denominados como D9 y D10, figura 12. Incluso en el cateo 3 se documentó asociado a los rellenos y sobre la cangahua a 370 cmbs un fragmento de metate. Para ser más explícitos, los datos sugieren que en el sector sur posiblemente se encuentren otros entierros, además del rasgo 2, que correspondan al periodo de Integración tardío a una profundidad promedio de 3 a 350 cmbs, como se indica en la figura 13.

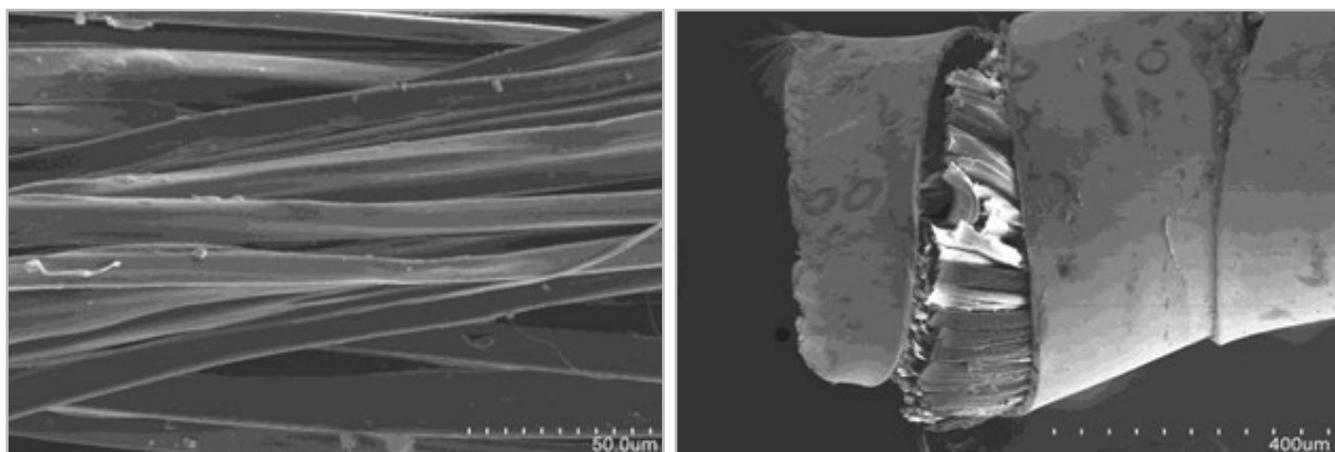
Figures 2 & 3.- Figure 2 (left image). SEM image of the silk tissue studied. Note the continuity and smooth surface characteristic of the sea fibers. The image shows signs of deterioration, more visible in figures 3, 4 and 5. Figure 3 (right image). Figure 3 (left image). SEM image of the metallic wraps that surround the silk fibers in these historical fabrics, which show signs of deterioration (fraying and tears) despite the metallic covering.

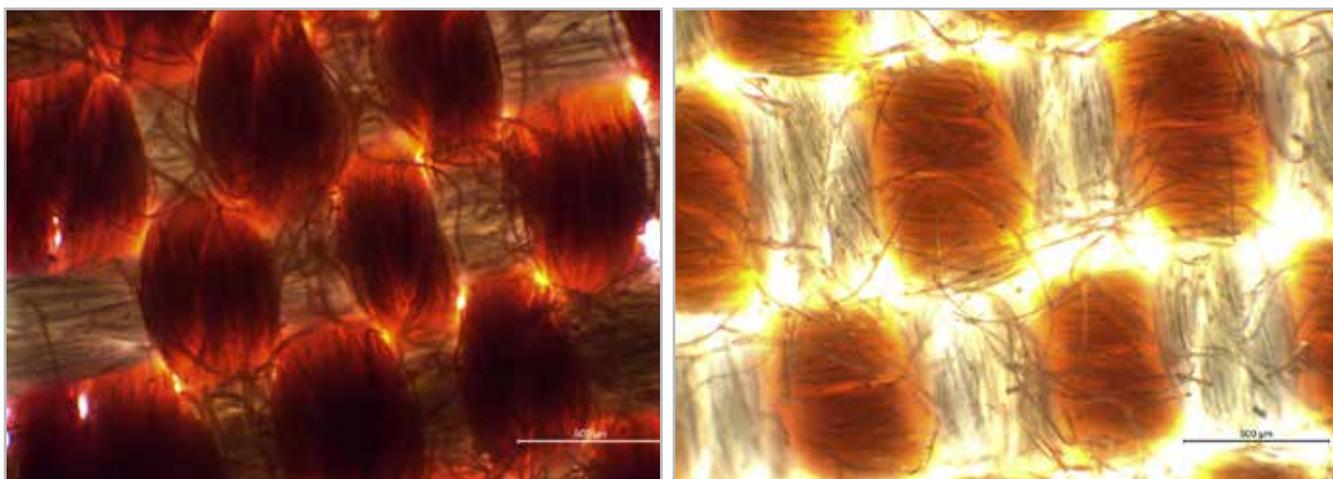
Figures 4 & 5.- Inverted optical microscope (LMI) images of the analyzed tissue in its red (left image) and yellow areas (right image). The signs of fraying and breaks in the silk fibers are visible, as a consequence of the natural aging of these silk textiles

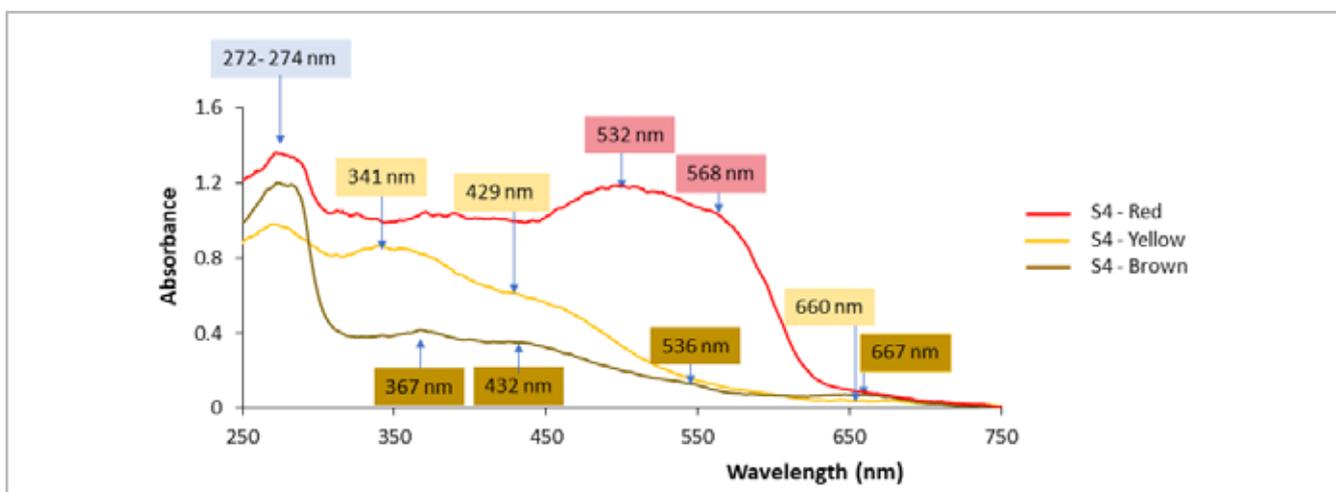
Figures 6.- Spectra registered for red, yellow and brown areas of sample S4.
