Ge-conservación

Conservação | Conservation

Año 2022

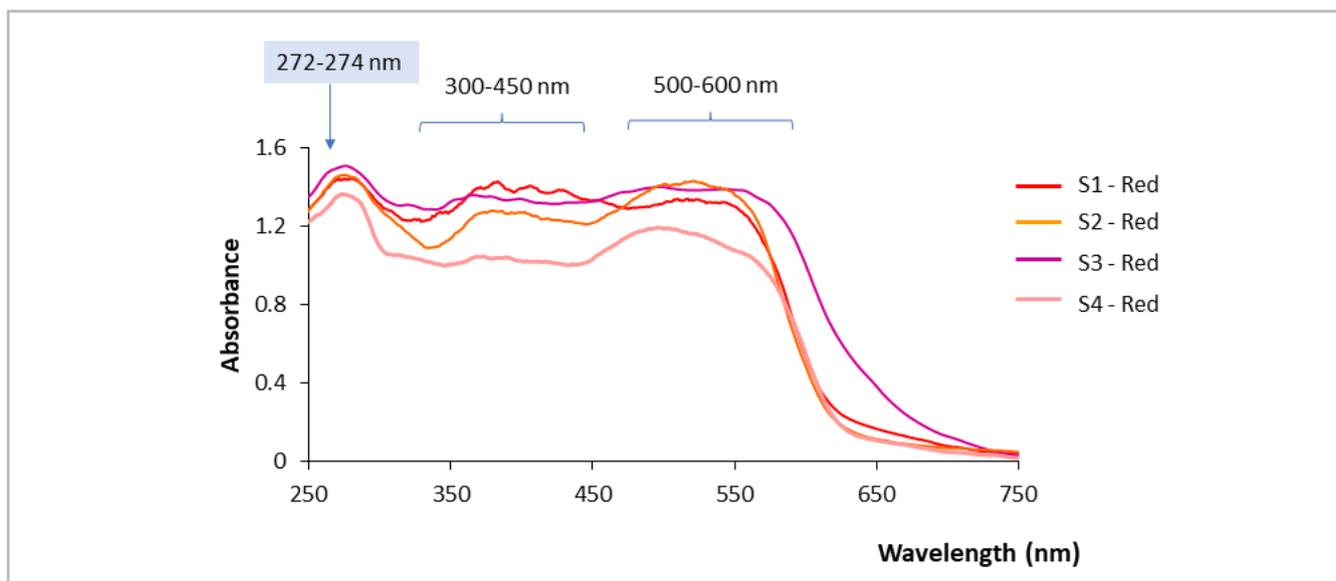
Figures 7.- Spectra obtained for red areas of samples S1-S4.

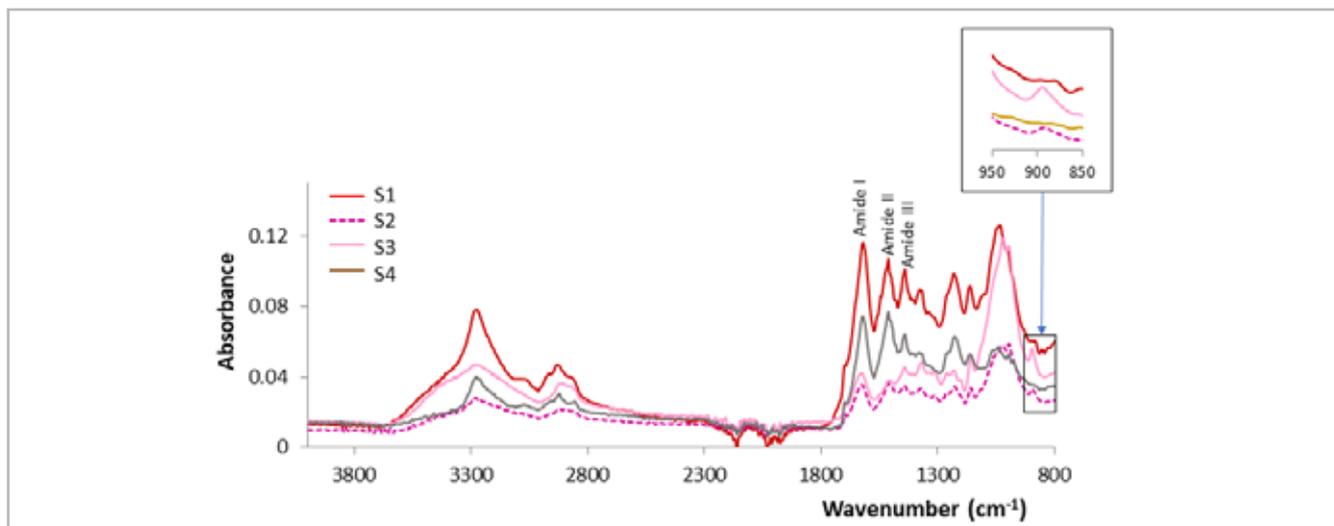
Figures 10.- IR spectra obtained for the grounds of samples S1-S4.

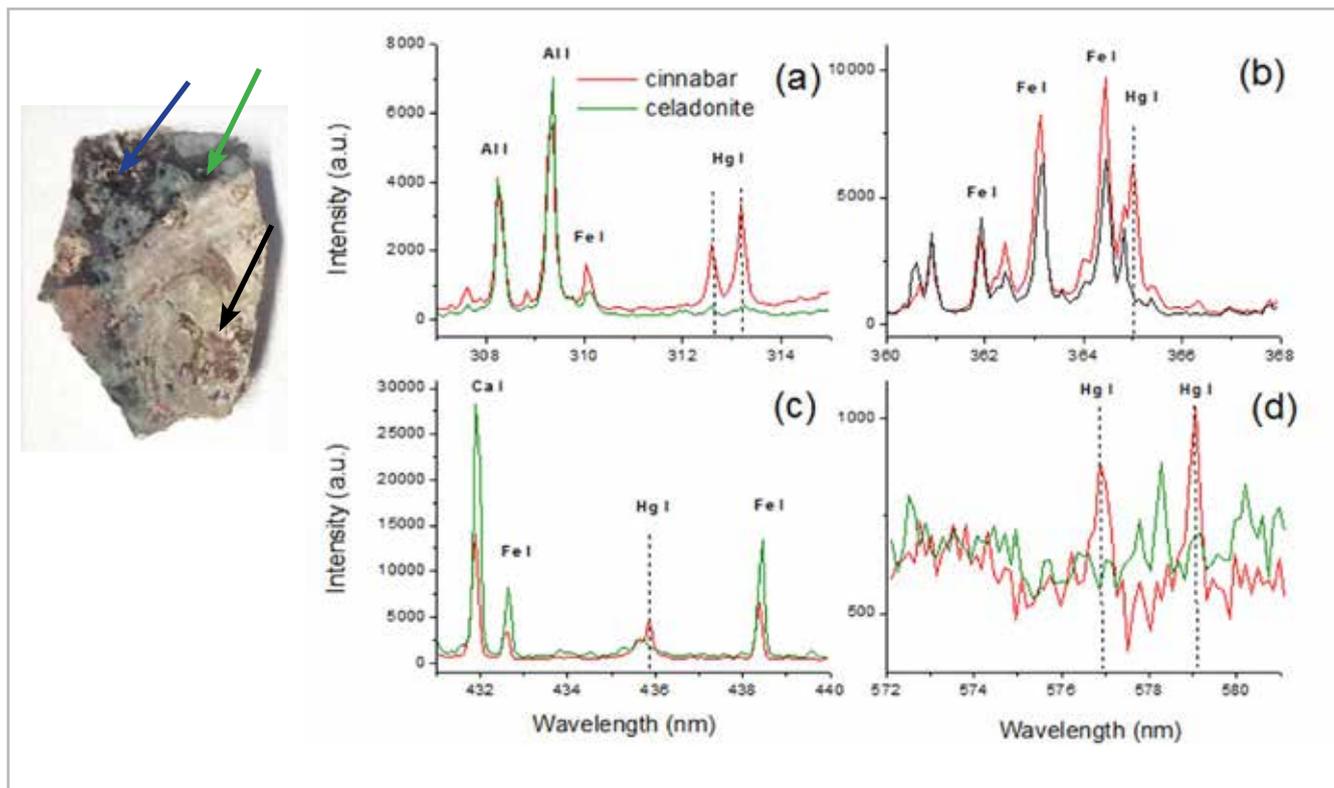
Figure 3. - Picture of the examined Roman fresco sample (top), blue and black arrows indicate respectively the dark red and light red investigated areas; Characteristic spectral intervals (a-d) for identification of Hg I in mixtures with iron based pigments: red line – spectrum on red area (blue arrow), green line – spectrum on green area (green arrow), both acquired by the 5th consecutive laser pulse on the same sample (bottom).

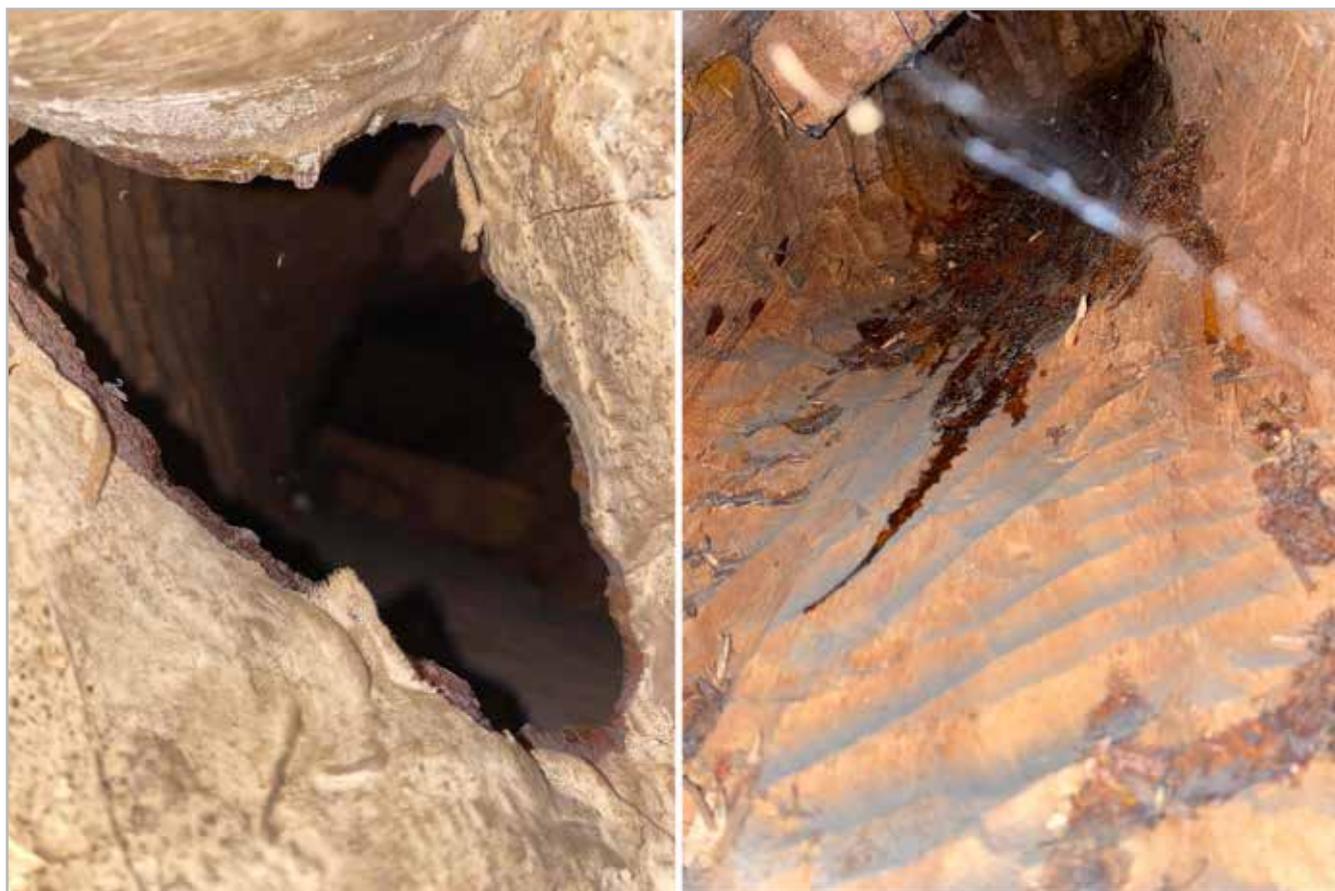
Figure 2.- Interior de la escultura de Sto. Domingo de Guzmán de Bormujos, en la que podemos observar el sistema de ensablaje y ahuecado gracias a la captura de imágenes a través de un endoscopio: ©David Triguero Berjano.

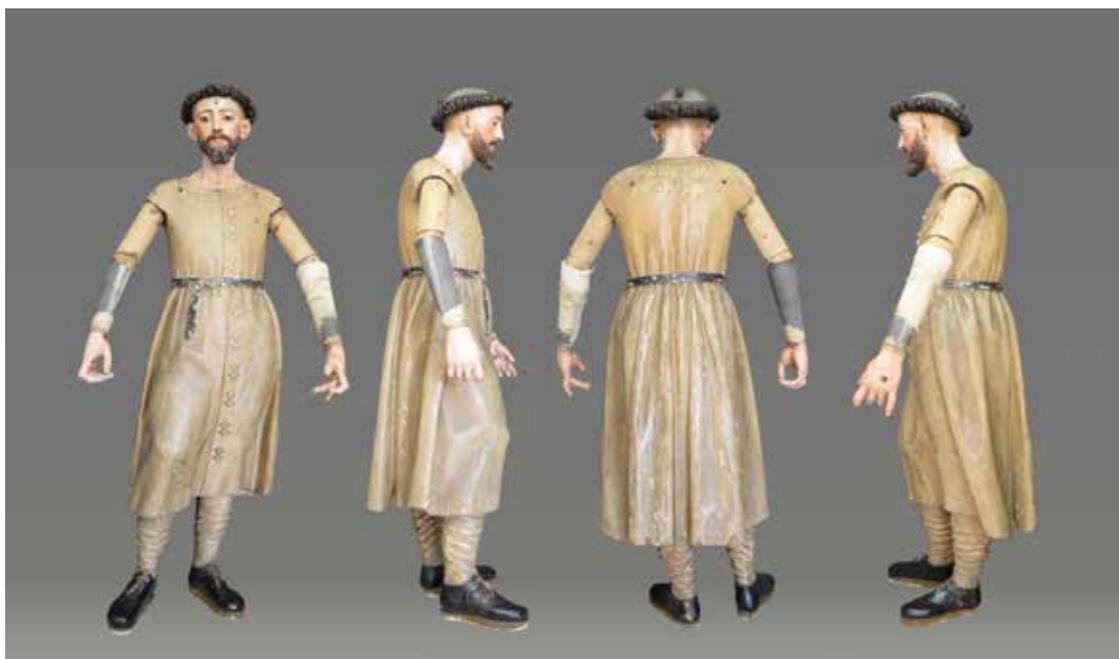
Figure 9.- Diferentes vistas generales de Sto. Domingo de Guzmán. Autor imagen: © David Triguero Berjano.

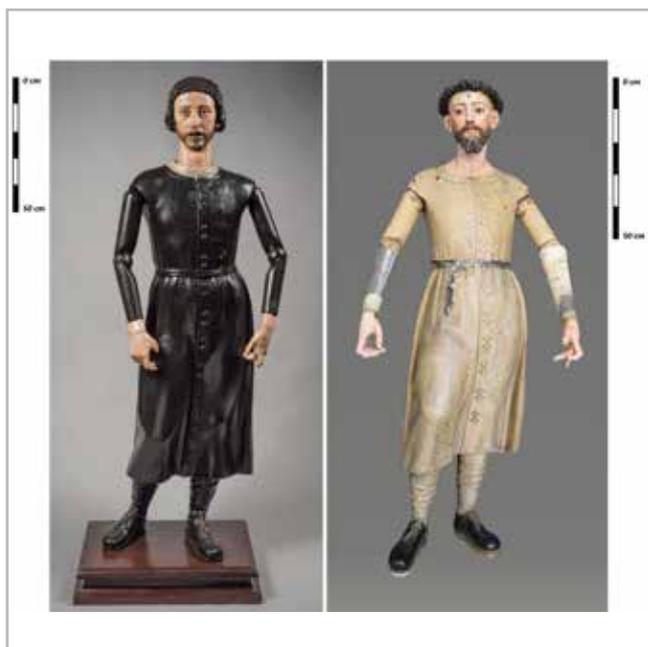
Figure 10.- Comparativa de dos imágenes de vestir de bulto redondo sin ropas: San Pablo Miki (Juan de Mesa, 1627) y Santo Domingo de Guzmán de Bormujos. San Pablo Miki por Juan de Mesa, 1627. ©Museo de Bellas Artes de Sevilla. Fotografía: Pepe Morón. Autor foto de Santo Domingo de Guzmán: ©David Triguero Berjano.

Cabe destacar la similitud compositiva de la imagen de San Pablo Miki del Museo de Bellas Artes de Sevilla, pareciera que están hechas a partir de la misma plantilla, pero a diferente escala pues la imagen jesuita es mucho mayor (173 cm de altura) que la imagen dominica (140 cm de altura) [Figura 10].

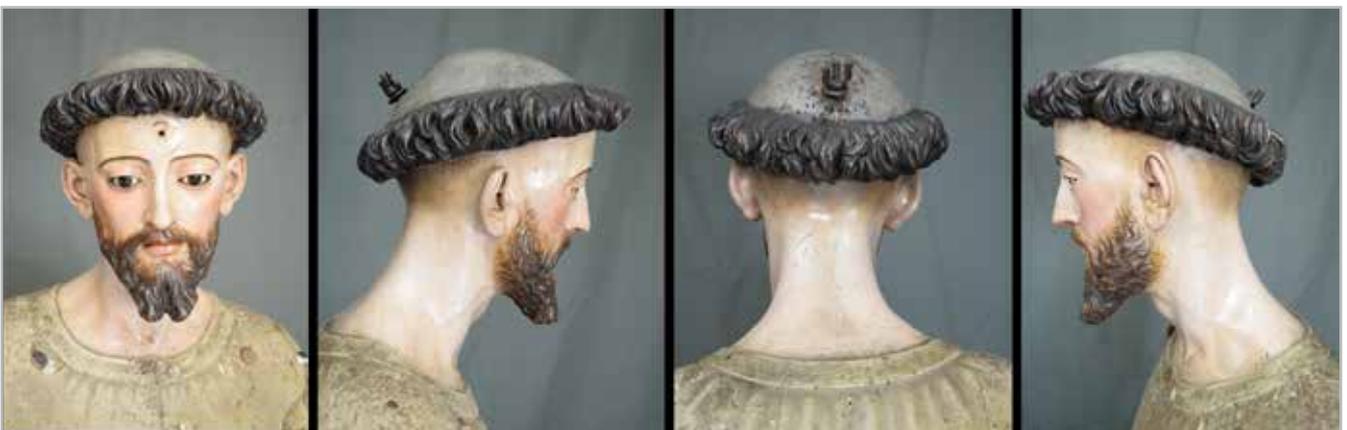
Figure 12.- Diferentes vistas de la cabeza de Sto. Domingo de Guzmán de Bormujos, en la que se aprecian varios elementos estilístico-proprios de la estética mesina. Autor imagen: ©David Triguero Berjano

En cuanto a su cabeza [Figura 12], aunque esta intervenida en el siglo XVIII para colocarle los ojos y realizarle una nueva policromía, conserva todavía unas características morfológicas originales muy bien definidas. Presenta el cerquillo capilar mediante el característico roete ondulado alrededor del cráneo siguiendo el modelado típico mesino, la parte superior afeitada, el bigote y la barba peleteada y bífida perfectamente dibujados y tallados. Así mismo, las cejas son finas y las orejas separadas y bien definidas. De igual forma, sus labios se encuentran semicerrados.

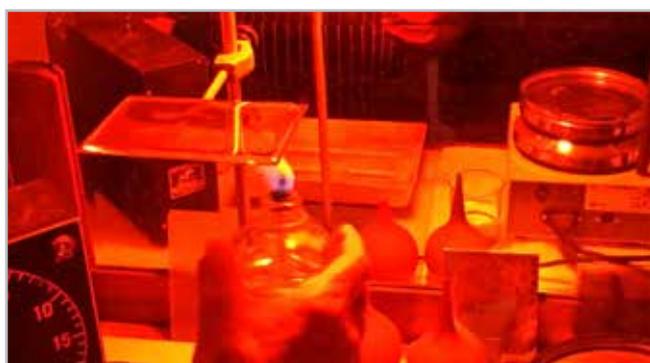
Figura 2.- Proceso de virado en un daguerrotipo en laboratorio fotográfico LUPA Ida., siguiendo la fórmula tradicional, en el momento en el que se ha vertido la solución de cloruro de oro sobre la placa y se está calentando. Fotografía: A. Guerrero.

Hippolyte-Louis Fizeau descubrió en 1840 que los daguerrotipos tratados con una solución de cloruro de oro presentaban una mejora del contraste y una mayor resistencia física frente a la manipulación, en contraposición a los primeros no virados cuya imagen era frágil y podía perderse al mínimo roce (Lavédrine 2010: 38). El virado al oro o *sel d'or* -AuCl- comenzó a aplicarse de forma sistemática en la mayor parte de los daguerrotipos producidos a partir de esta década, cuyo proceso se realizaba aplicando la solución al cloruro de oro sobre la placa y calentándola por la parte trasera [Figura 2], aclarándola después.

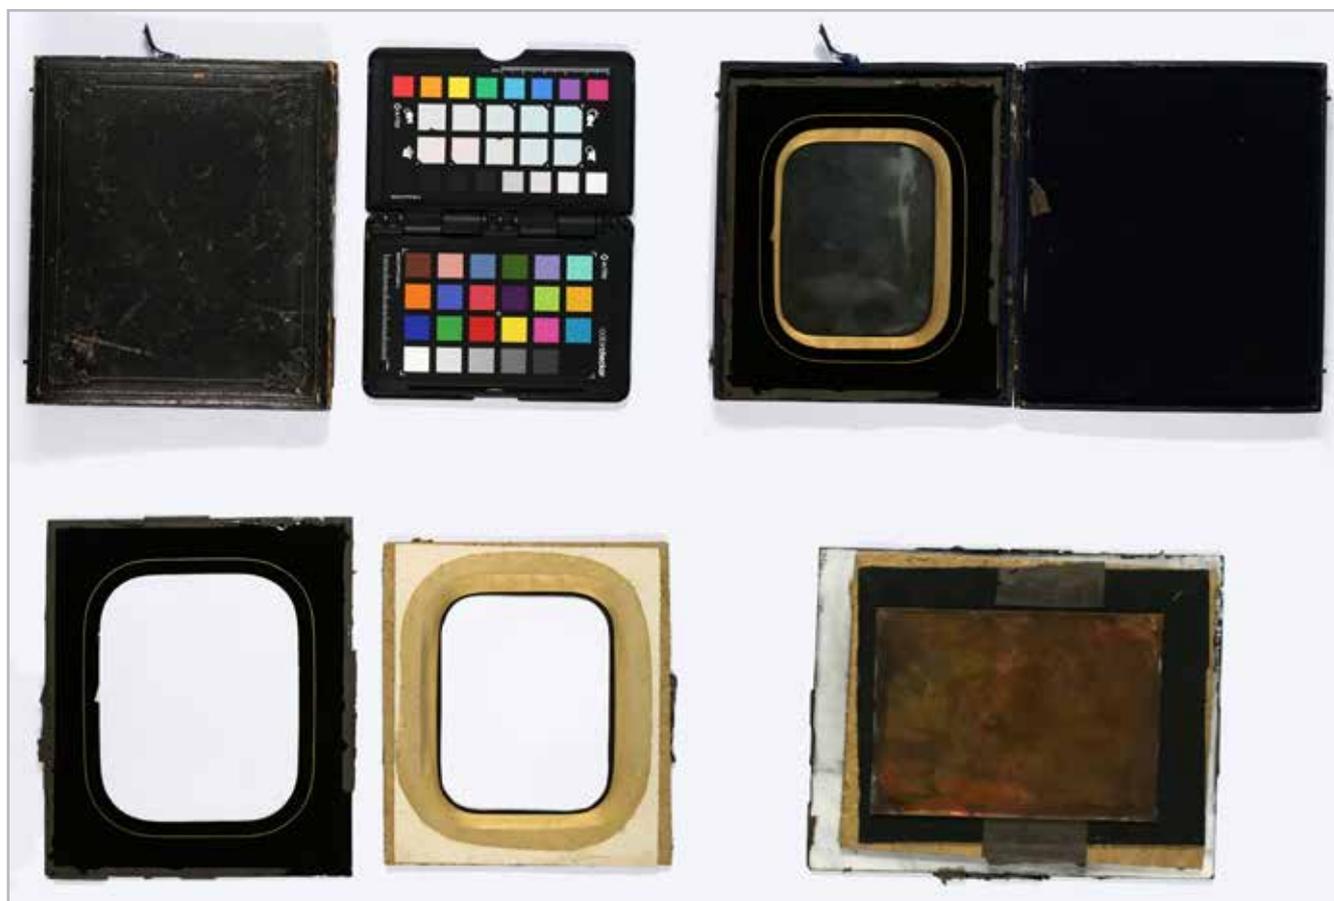
Figura 3.- Documentación fotográfica y estado de conservación del daguerrotipo de la colección Gillman. Arriba, estuche cerrado y abierto. Abajo, elementos decorativos del estuche y placa vista por la parte trasera del sistema de montaje. Fotografías: A. Mesa del Castillo – AGRM.

fotógrafo aficionado Gustavo Gillman y Bovet (1856-1922), cuyo fondo se conserva en su mayor parte en el Archivo General de la Región de Murcia –AGRM-^[2]. Se trata de un importante acervo ya que Gillman, además de gran éxito como ingeniero en las industrias de minas y ferrocarriles, realizó una extensa producción fotográfica y documentó muchas obras públicas en las que trabajó y lugares a los que viajó durante las últimas décadas del siglo XIX y primeras del siglo XX, especialmente en el sur de España y en la Región de Murcia aunque también en otros países como en su Gran Bretaña natal, Portugal y Brasil. Se decidió estudiar en profundidad este daguerrotipo por sus características y por el importante deterioro que presentaba en su imagen, que había desaparecido casi en su totalidad. El estado de conservación en general no era bueno, pues el propio estuche protector se encontraba muy deteriorado y en malas condiciones, careciendo prácticamente de sellado [Figura 3].

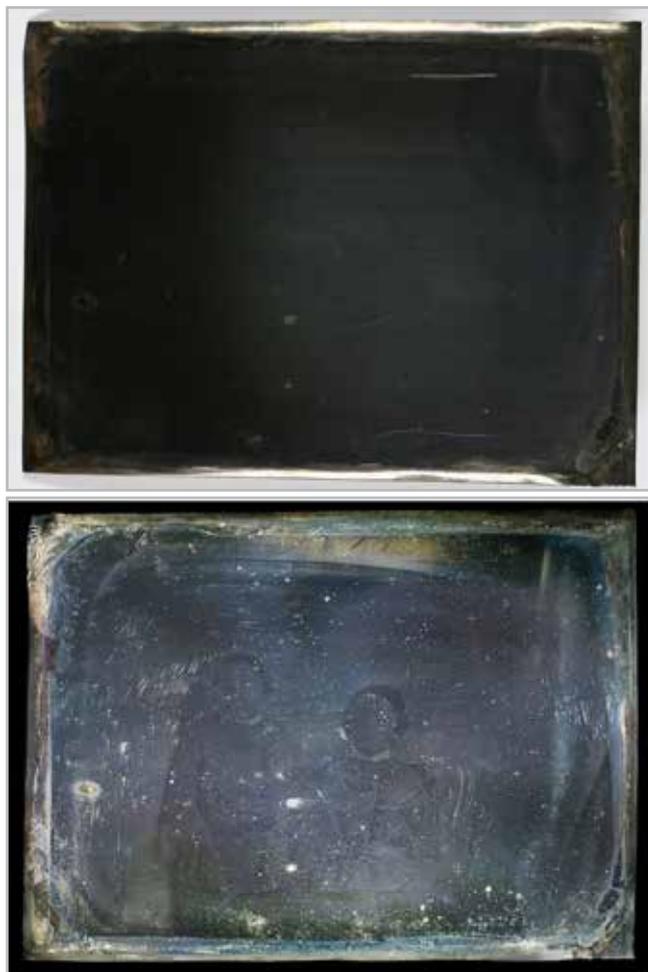
Figura 4.- Placa desmontada del estuche original y fotografiada con diferentes modos de iluminación. Fotografía: A. Mesa del Castillo – AGRM.

elementos que pudieron apreciarse con más detalle como la marca de platero situada en el margen superior izquierdo de la placa [Figura 4]. Este desvanecimiento generalizado y pérdida de la imagen podía, hipotéticamente, deberse a distintos factores: a consecuencia de unas condiciones ambientales incorrectas en su almacenamiento que hubiesen acelerado su desaparición; a un procesado deficiente o experimental; a un método de limpieza agresivo en el pasado; o a la ausencia de virado en el daguerrotipo, circunstancia que se dio fundamentalmente en el uso temprano y experimental del procedimiento y cuyos casos han presentado una fragilidad notablemente mayor que la de aquellas placas que fueron viradas (Wetzel 2017: 154).

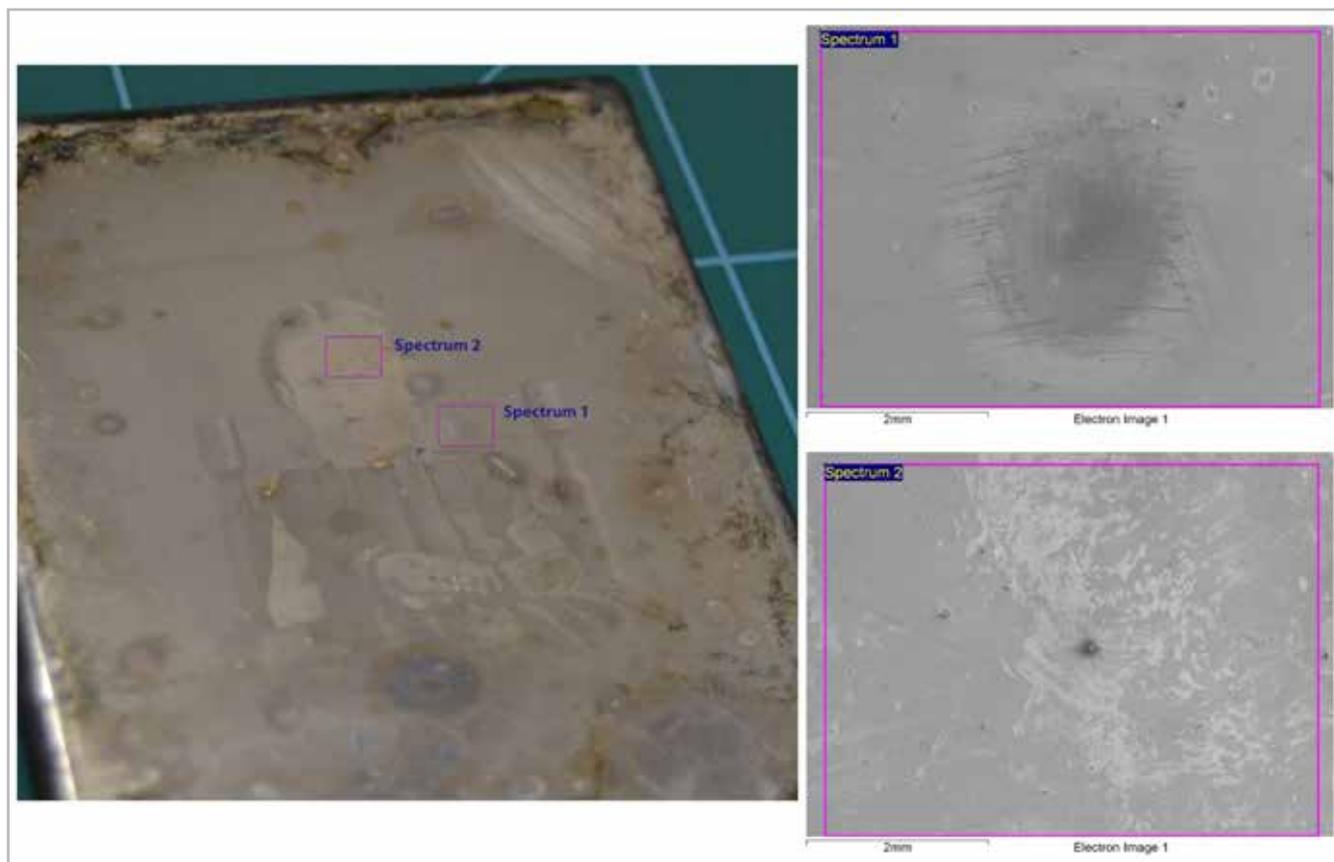
Figura 6.- Localización y detalle de las dos zonas analizadas con el microscopio SEM-EDX en el daguerrotipo del LIFUM (Spectrum 1 y 2). En las imágenes tomadas con la microscopía electrónica de barrido en modo de electrones retrodispersados puede apreciarse la topografía y el deterioro de la superficie del objeto en las dos áreas, a 20x.

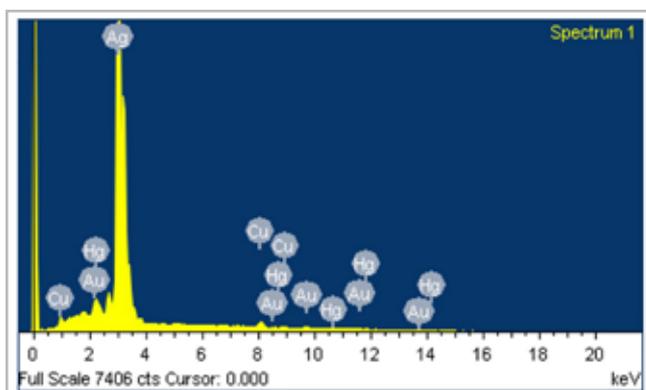
Figura 7.- Análisis elemental cualitativo y espectro EDX del área 1 del daguerrotipo del LIFUM.

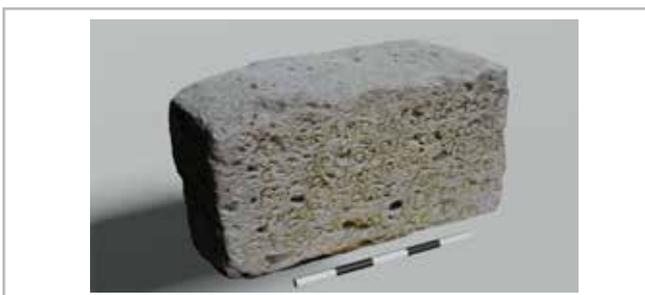
Figure 6.- Modelo fotogramétrico. Fuente y elaboración: Autores.

En el primer caso, se reconoce que, esta técnica de investigación ha permitido documentar el estado actual del objeto, y con ello, a través del análisis de mallas detectar marcas, grabados, deterioro que no se observan a simple vista. En este sentido, esta es una herramienta idónea para monitorizar el estado de conservación de un bien patrimonial. En complemento, obtener un modelo 3D constituye una oportunidad para su salvaguarda, además de ser un medio adecuado de difusión y divulgación.

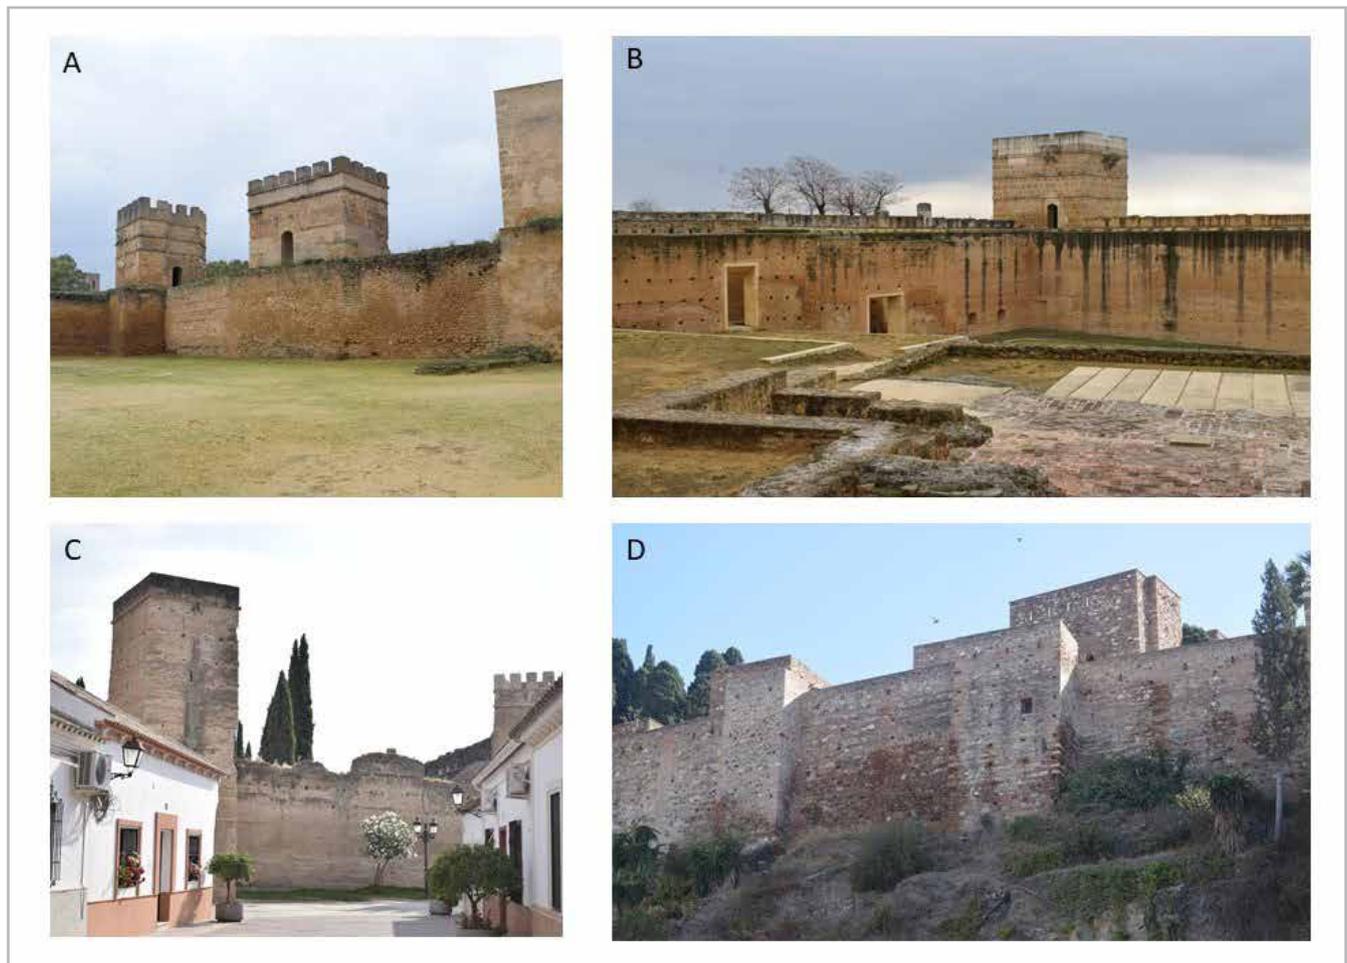
Figure 1. - A) Rammed earth lined with stone, Alcalá de Guadaira Castle (Seville); B) View of simple rammed earth, Alcalá de Guadaira Castle (Seville); C) View of simple rammed earth, Palmar del Río (Seville); D) Rammed earth lined with brick and stone, Alcazaba of Málaga.

At the design level, the stone bases that many of the historical rammed earth buildings exhibit act as a layer of isolation that protects against water access from the subsoil and rain splashes. The lime linings are also permeable protective elements that minimize water access to the interior of the wall (Hall and Djerbib 2005). The presence of stone finishings and laterite roofing material are designed with a similar function of protection. Figure 1 presents different typologies of rammed earth works preserved in medieval Spanish fortifications. After the XI century, along with simple rammed earth [Figure 1B and 1C], mixed works are starting to be used that include the use of brick walls [Figure 1A], a change in metrical spacing after the XII century and a stone and laterite lining of the structures [Figure 1D] in subsequent time periods (García *et al.* 2008). The constructive technique model used and the state of conservation of the materials determine the durability of these rammed earth structures (Moreno *et al.* 2019).

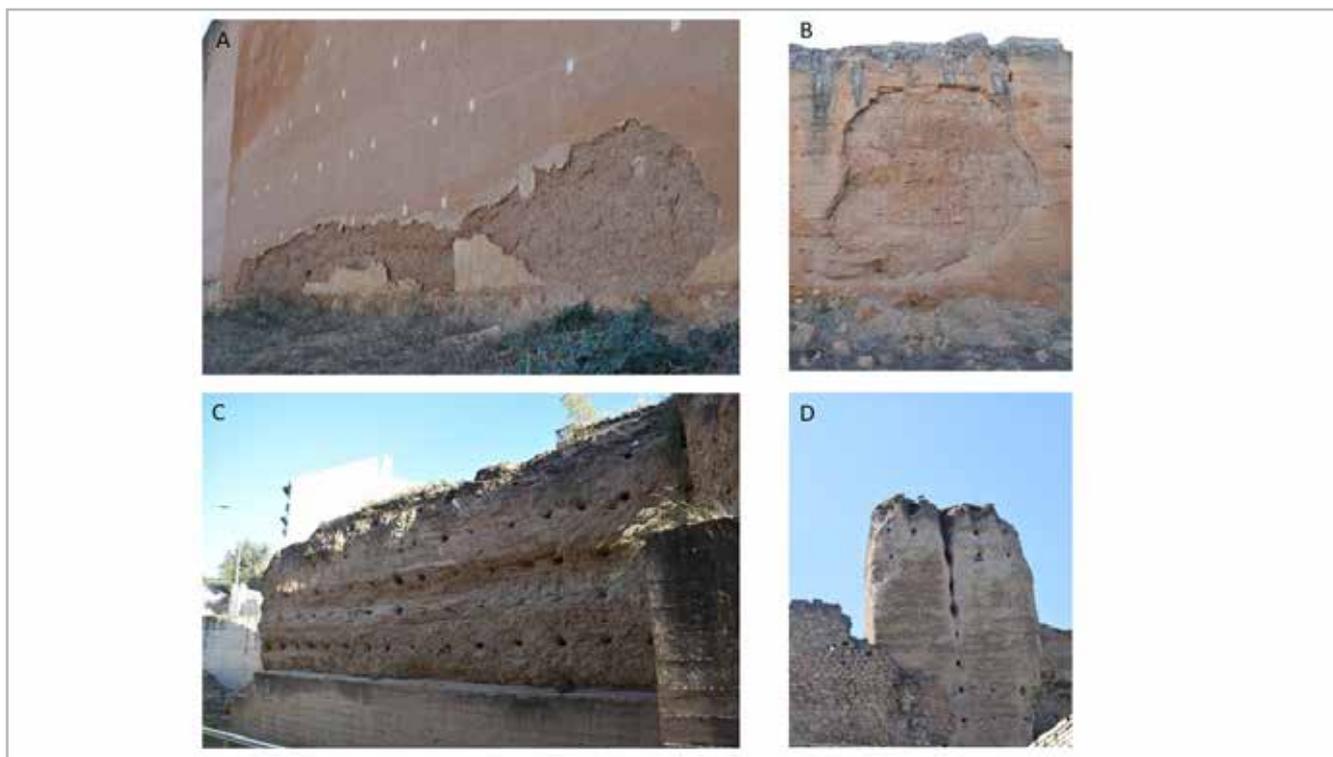
Figure 2.- A) and B) Displacements identified in the urban wall of Niebla; C) Erosion identified in the Alcazaba of Córdoba; D) erosion and fragmentation in the fortress of Marchena.

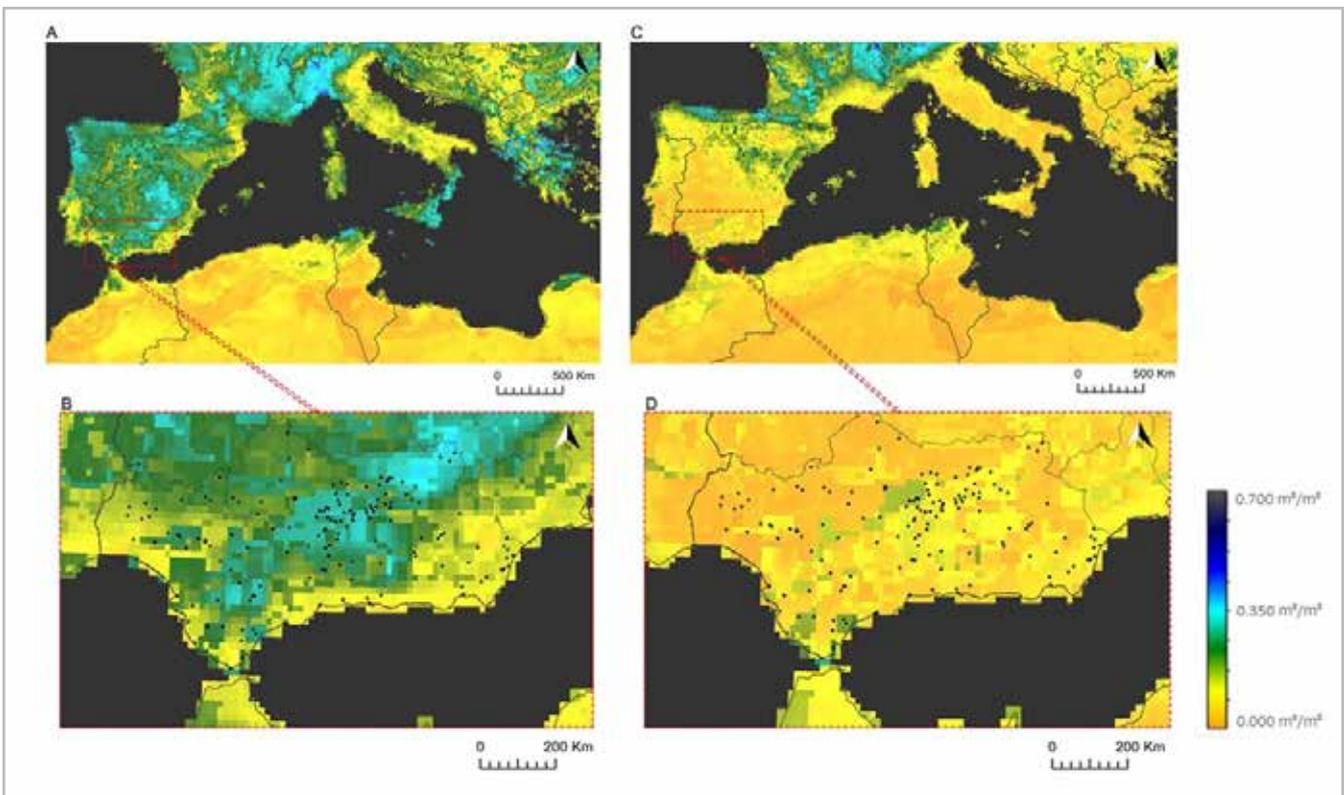
Figure 6.- Superficial humidity model images calculated from SMAP data: A) in summer (1st of August 2020); C) in winter (1st of November 2020). C and D) Detail of the Andalusian area with the location of rammed earth fortifications marked with black dots. Images acquired from the Worldview viewfinder.
