## Aplicación de métodos científicos de análisis en el estudio de los acabados arquitectónicos de una vivienda doméstica en la ciudad de Las Palmas de Gran Canaria

### Application of scientific analysis methods in the study of the architectural finishes of a domestic building in the city of Las Palmas de Gran Canaria

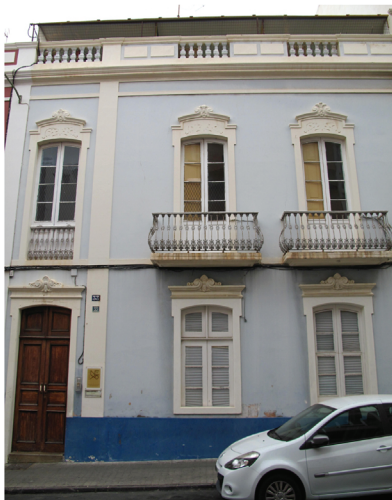
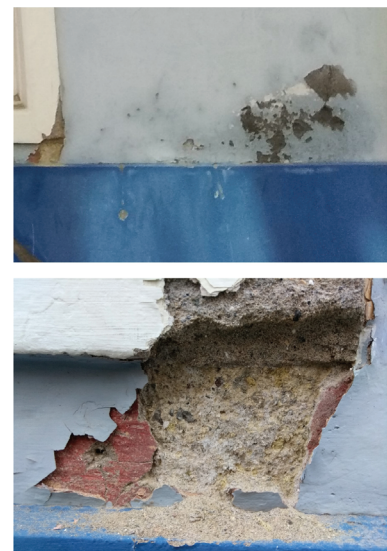
Ficha Descripción General

Inmueble de dos plantas situado entre medianeras. Alzado de disposición horizontal con huecos marcadamente verticales enmarcados en cemento, al igual que las cornisas y elementos decorativos. Pintura plástica sobre muro en tres tonalidades: beige en las molduras, azul pálido en el fondo, y azul intenso en el zócalo. Ventanas pintadas de blanco y puerta de acceso a la vivienda barnizada. Herrajes de los balcones coloreados con pintura para metal de color plata. El edificio presenta continuidad con la fachada que le sigue en el número 31.

Regular.  
Faltas y desprendimientos de pintura en la zona superior del zócalo debido a la humedad (imagen superior).  
Erosión y consiguiente pérdida del soporte original (imagen inferior).

Figura 1a.- Ficha de descripción general correspondientes a la vivienda de estudio.

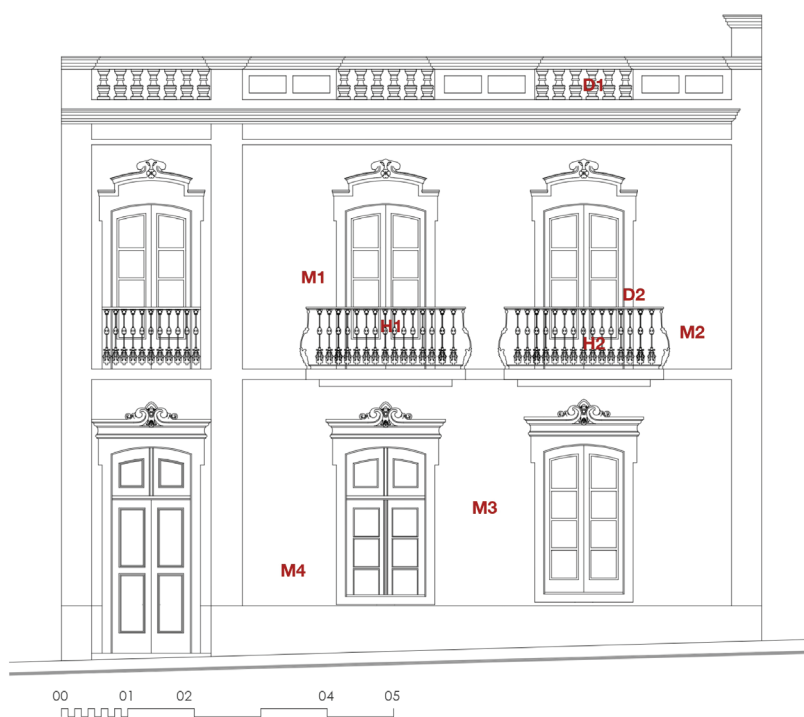
Ficha Extracción Muestras

Calle Murga 33  
 Fecha de extracción: 09.10.2018  
 Operario: Isolina Díaz-Ramos  
 Número de muestras extraídas: 8  
 M33-M1 (Fondo)  
 M33-M2 (Fondo)  
 M33-M3 (Fondo)  
 M33-M4 (Fondo)  
 M33-D1 (Molduras)  
 M33-D2 (Molduras)  
 M33-H1 (Herraje balcón)  
 M33-H2 (Herraje balcón)

Figura 1b y c.- Ficha de extracción de muestras. c: Modelo de ficha de análisis de muestras.

número 33 [M33], se extrajeron un total de ocho muestras, cuatro de ellas situadas en el fondo del muro [M1, M2, M3 y M4], dos en los elementos decorativos [D1 y D2], y otras dos fueron extraídas de la rejería situada en los balcones de la primera planta [H1 y H2]. En este caso en particular, no fueron tomadas muestras de las carpinterías dado que, tras la realización de pequeñas catas, no se apreciaron estratos de color significativos [Figuras 1a y b].

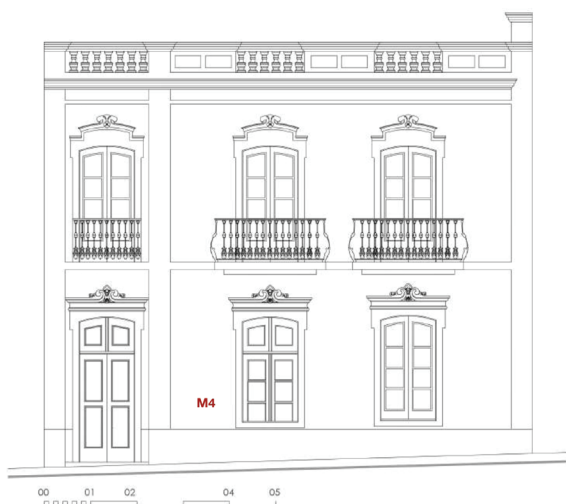
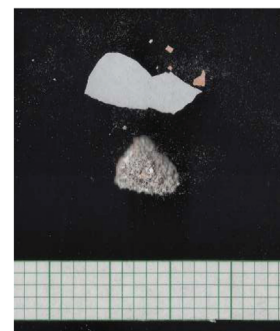
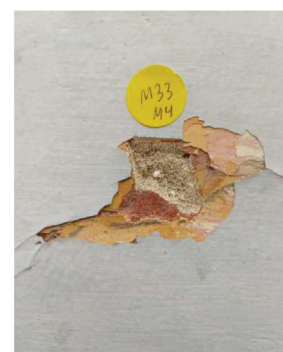
Ficha Análisis Muestras

**Método de extracción y descripción de la muestra.** Extracción a escalpelo. La muestra extraída posee una consistencia poco sólida, desprendiéndose la capa de pintura plástica externa de la del mortero con color.  
**Examen visual.** Pintura plástica de color gris azulado en la superficie. Bajo ella, se aprecian diversas capas de variada coloración: primero beige, luego rosa, ocre anaranjado, ocre amarillo y finalmente el rojo.  
**Sistema de Color Munsell:** 7.5R 4/8  
**Análisis previsto:** Sección estratigráfica de la muestra mediante Microscopía Óptica (MO).

(Vitruvio, 1987). Estos agregados se presentan en una concentración muy cercana al 80%, poseen gránulos o clastos de tamaño variable y forma redondeada. Por ello, resultan ser morteros pocos compactos, con una porosidad muy elevada, existiendo una mala adhesión entre el agregado y el conglomerante, dando como resultado unos revocos pulverulentos y disgregados. Esto se pudo apreciar mientras se extraían las muestras, quedando documentado en la 'Ficha de análisis' mostrada en la Figura 1c.

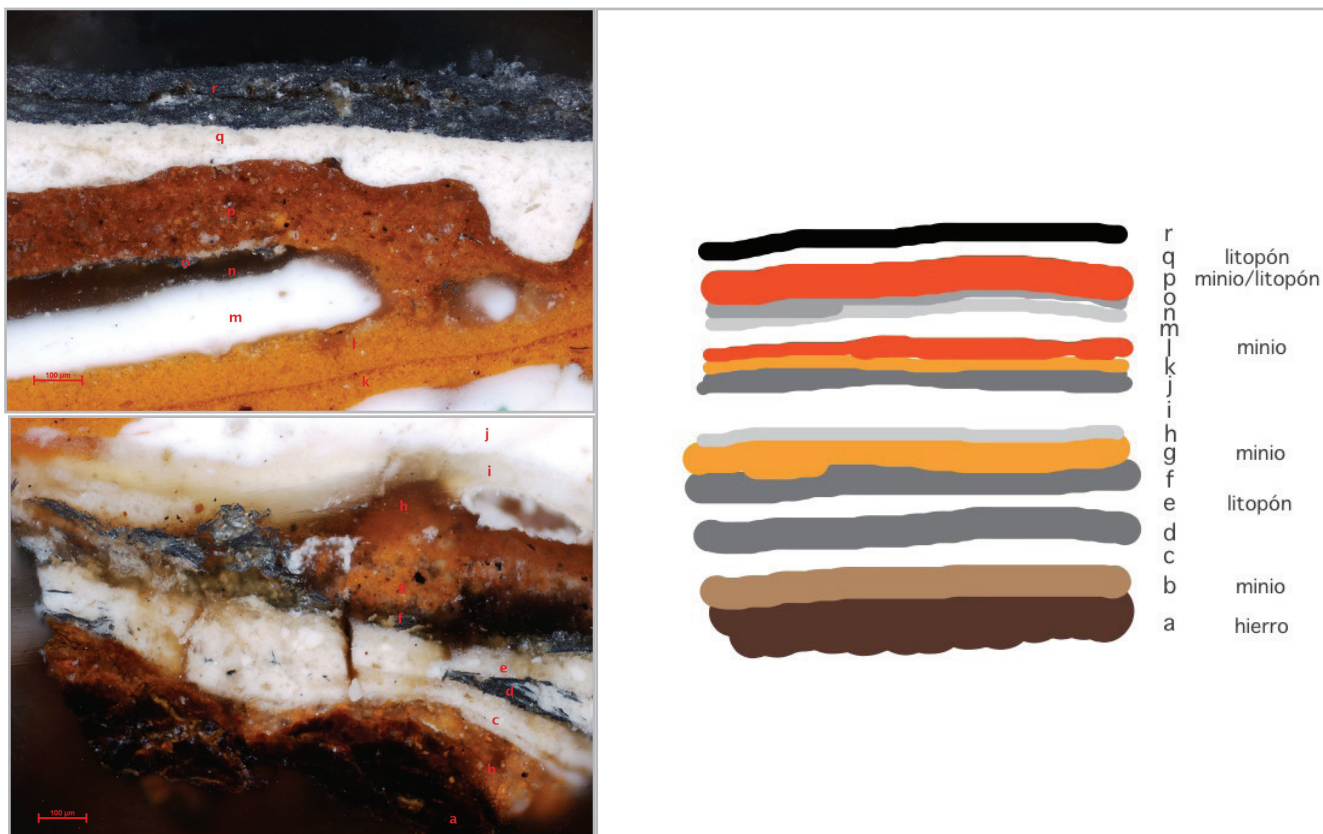
Los resultados de las muestras vistas al microscopio óptico de los hierros forjados situados en los balcones de la planta alta de la vivienda ofrecen una estructuración estratigráfica compuesta por 17 capas cromáticas que se han

ido sucediendo sobre la estructura metálica de la muestra M33-H1. [Figura 6].

Figura 6.- Sección estratigráfica de la muestra M33-H1 mediante Microscopía Óptica con fuente de luz visible (izquierda) y esquema de estratos (derecha).

En relación a la estructura metálica de los balcones de hierro forjado observados en la estratigrafía referida a la muestra M33-H1 y mostrada en la Figura 6, se puede apreciar una alteración estructural con discontinuidad de estratos, señal de continuos repintes compuestos esencialmente por capas protectoras de rojo de plomo. Se trata de los estratos b, g, l, aplicado este último en dos manos, y p, donde dicho plomo es el elemento químico mayoritario, de ahí la tonalidad pardo-anaranjada de estas capas (Tabla 3). La presencia de plomo y la coloración anaranjada hace que se asocie esta pintura con el minio. El término minio se emplea desde la Edad Media para aquellos pigmentos compuestos por rojo de plomo (Mayer, 1993). Se trata de un pigmento sintético con un fuerte poder cubriente (Matteini y Moles, 2001) que podría haber sido usado con finalidad antioxidante.

Estas capas de rojo de plomo o minio están cubiertas con un litopón blanco en los estratos e, p, y q. Como indica la tabla, se trata de una combinación de sulfuro de zinc y sulfato de bario, que puede encontrarse mezclado con óxido de titanio en el denominado 'litopón titanado'. Es un pigmento de origen sintético, de coloración blanca y con un gran poder cubriente, que se utiliza mayormente en la pintura de edificios (Matteini y Moles, 2001), y fue extensamente usado a principios del siglo XX (Mayer, 1993).
