Deconstrucción, fragmentación y ruptura de las fachadas como envolventes en los centros históricos de Arequipa y Cusco

Darci Gutierrez Pinto, Crayla Alfaro Aucca

Palabras clave: patrimonio, fachadas históricas, intervenciones, conservación, Perú

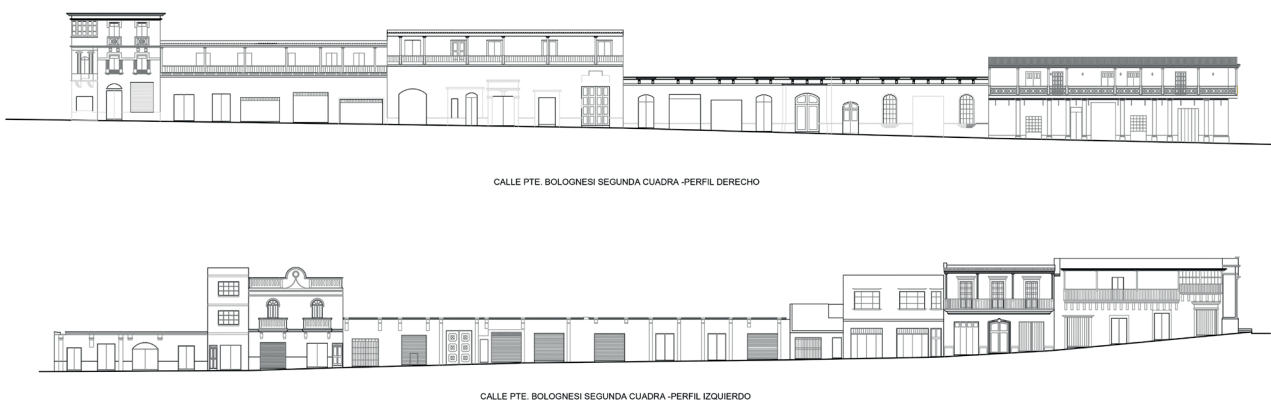
Cuadro 1: Calle Puente Bolognesi

Ubicación del ambiente urbano	Filiación cultural/No. de pisos	Dimensiones de la cuadra	Categoría	Estilo
Calle Puente Bolognesi, cuadra 2, margen derecha e izquierda, ambos esquina con Calle Villalba.	Arquitectura civil.	Permanece el damero fundacional, área monumental, 100 m. aproximadamente.	Ambiente urbano monumental.	Colonial Republicano Neoclásica

Uno de los primeros componentes de análisis es, justamente, el conjunto de fachadas que mantienen una altura predominante, dependiendo de si son de un piso o dos, ya que pueden reflejar el año de su construcción. En el caso de Arequipa, representan distintas épocas; las que son de un piso son coloniales y las de dos pisos son republicanas, pero en el transcurso del tiempo y la distancia han sido reconstruidas; el estilo utilizado siempre es el clásico, con el uso de columnas, frisos y alturas considerables. Otros casos donde los cambios de los perfiles son evidentes, ya sea por materiales, por sustitución de piezas o por conceptos arquitectónicos, son los edificios con más niveles y que corresponden a estilos contemporáneos, que alteran definitivamente el perfil de la cuadra en las diferentes calles de la ciudad histórica [Cuadro 1-2-3-4]. (Levantamientos y edición propias.)

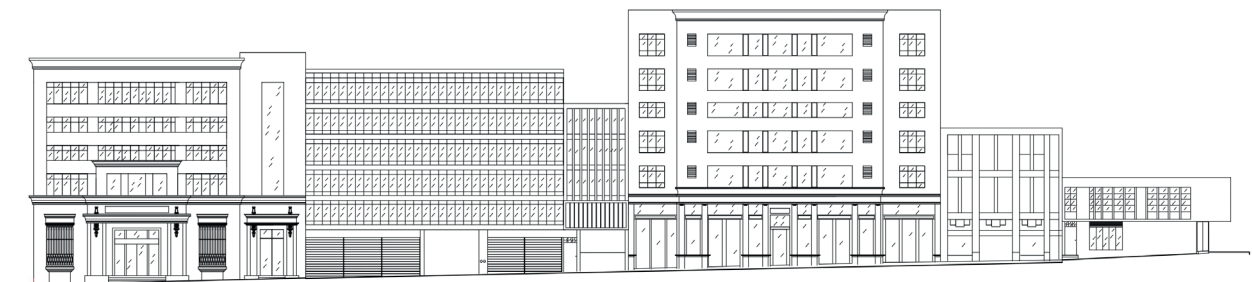
Cuadro 3: Calle Sto. Domingo

CALLE SANTO DOMINGO PRIMERA CUADRA - PERFIL DERECHO

CALLE SANTO DOMINGO PRIMERA CUADRA - PERFIL IZQUIERDO

Ubicación del ambiente urbano	Filiación cultural/No. de pisos	Dimensiones de la cuadra	Categoría	Estilo
Calle Sto. Domingo, cuadra 3, margen derecha e izquierda, esquina con Calle Piérola y Calle San Juan de Dios.	Arquitectura civil. Arquitectura comercial	Permanece el damero fundacional, área monumental, 100 m. aproximadamente.	Ambiente urbano monumental.	Neoclásica, moderna y contemporánea.

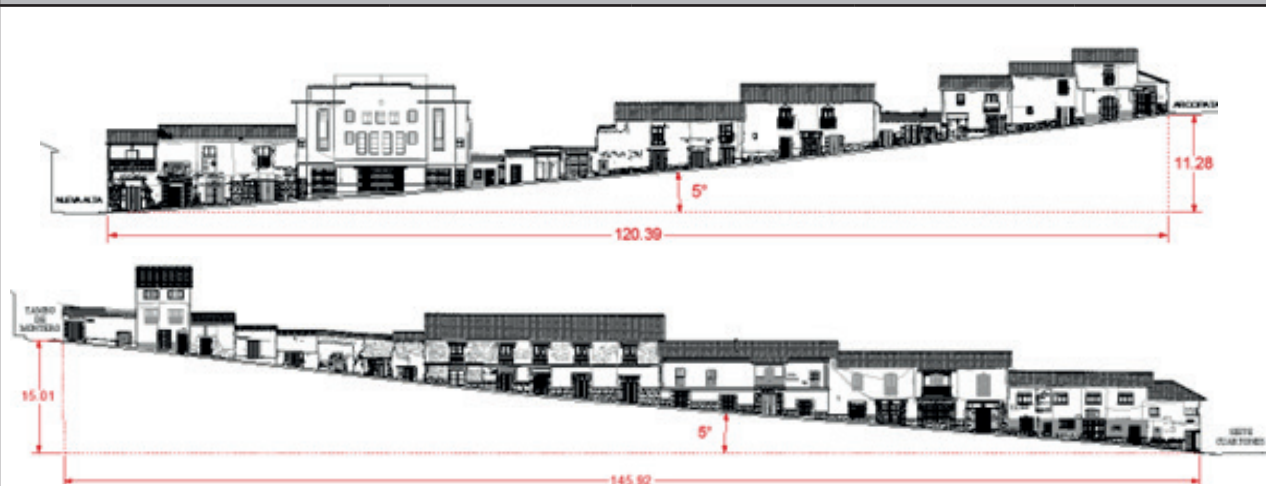
Cuadro 5c: Calle Meloq

Ambiente urbano	Sector de parámetros urbanos	Dimensiones	Categoría	Filiación cultural
Se ubica hacia el noroeste del centro histórico, limitado por el noreste con las Calle Tambo de Montero, por el sureste con la Calle Siete Cuartones, por el suroeste con la Calle Nueva Alta y por el noroeste con la Calle Arcopata.	Sectores C-SP-2 y C-SP-3	Longitud 123.57 m	Ambiente urbano con perspectiva a monumentos.	Prehispánico, colonial, republicano y contemporáneo.

A diferencia de Arequipa, Cusco tiene una geografía más compleja, lo cual se refleja en los edificios, con sus diferentes alturas y techos en pendiente que responden al clima, los cuales tienen un material distintivo, la teja andina, que le otorga una imagen muy particular y, sobre todo, una morfología única al conjunto. En el caso de Cusco, los principales ambientes urbanos analizados se encuentran tanto en el límite del AE-I como en el núcleo de este [Cuadro 5a, 5b, 5c, 5d]. (Levantamientos y edición propias.)

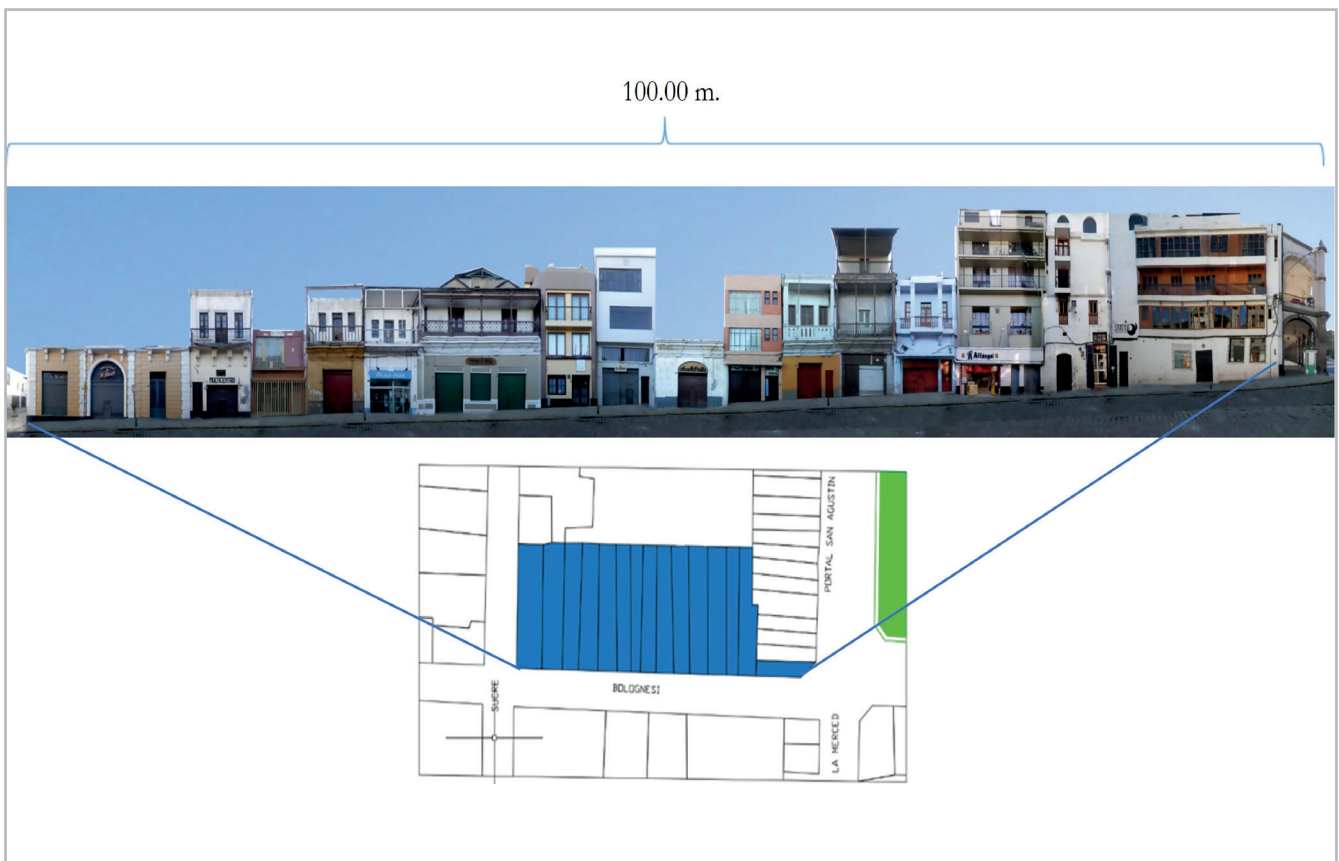
Figura 7.- Calle Bolognesi, Arequipa. Nota: composición propia con fotografías de las autoras.

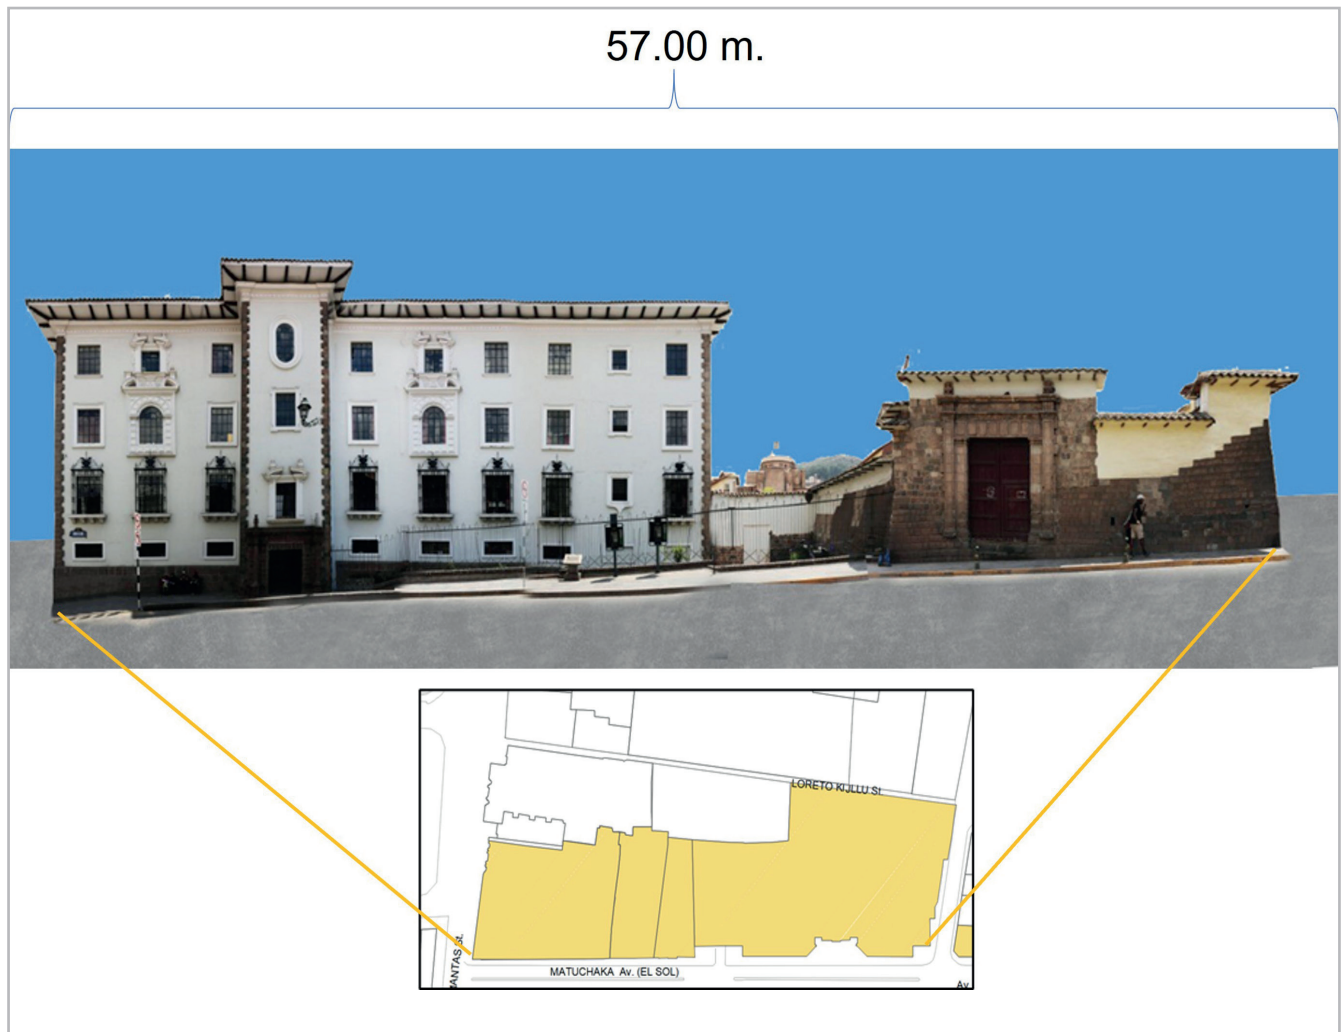
Figura 8.- Calle Afligidos, Cusco. Nota: composición propia con fotografías de las autoras.

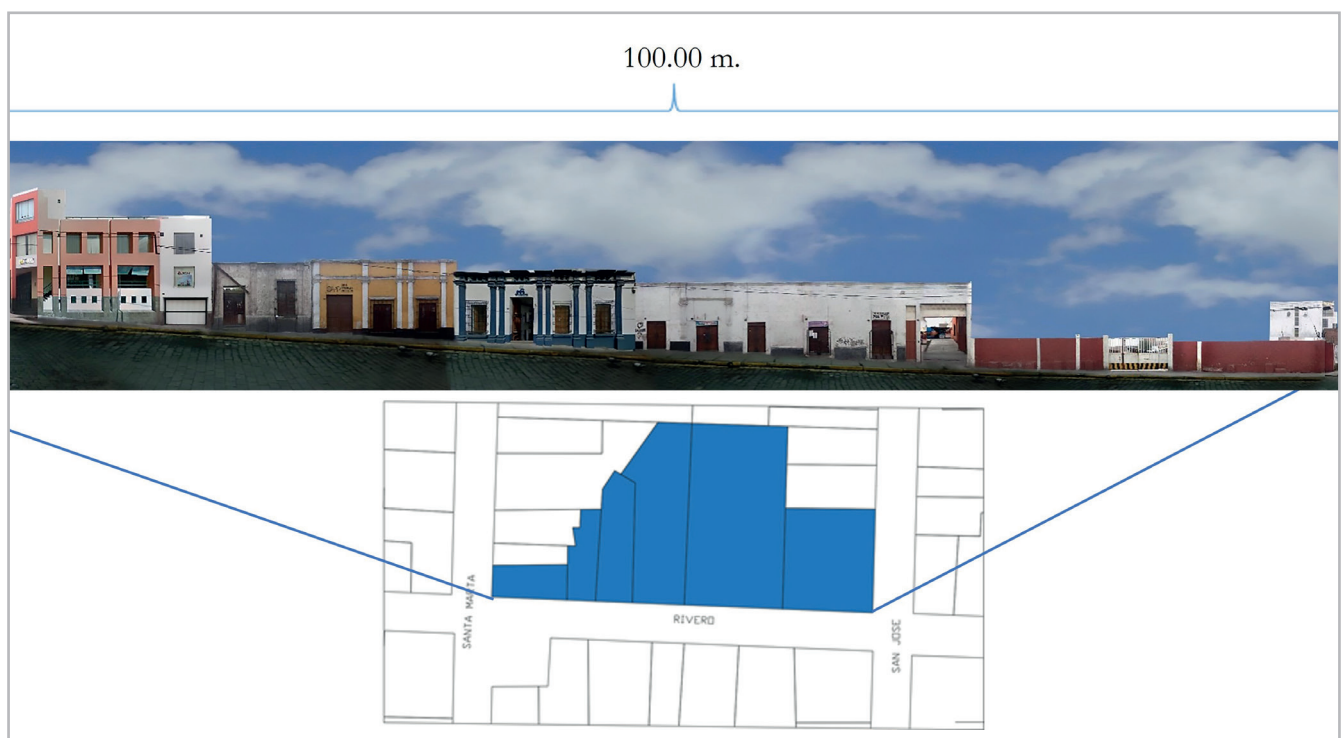
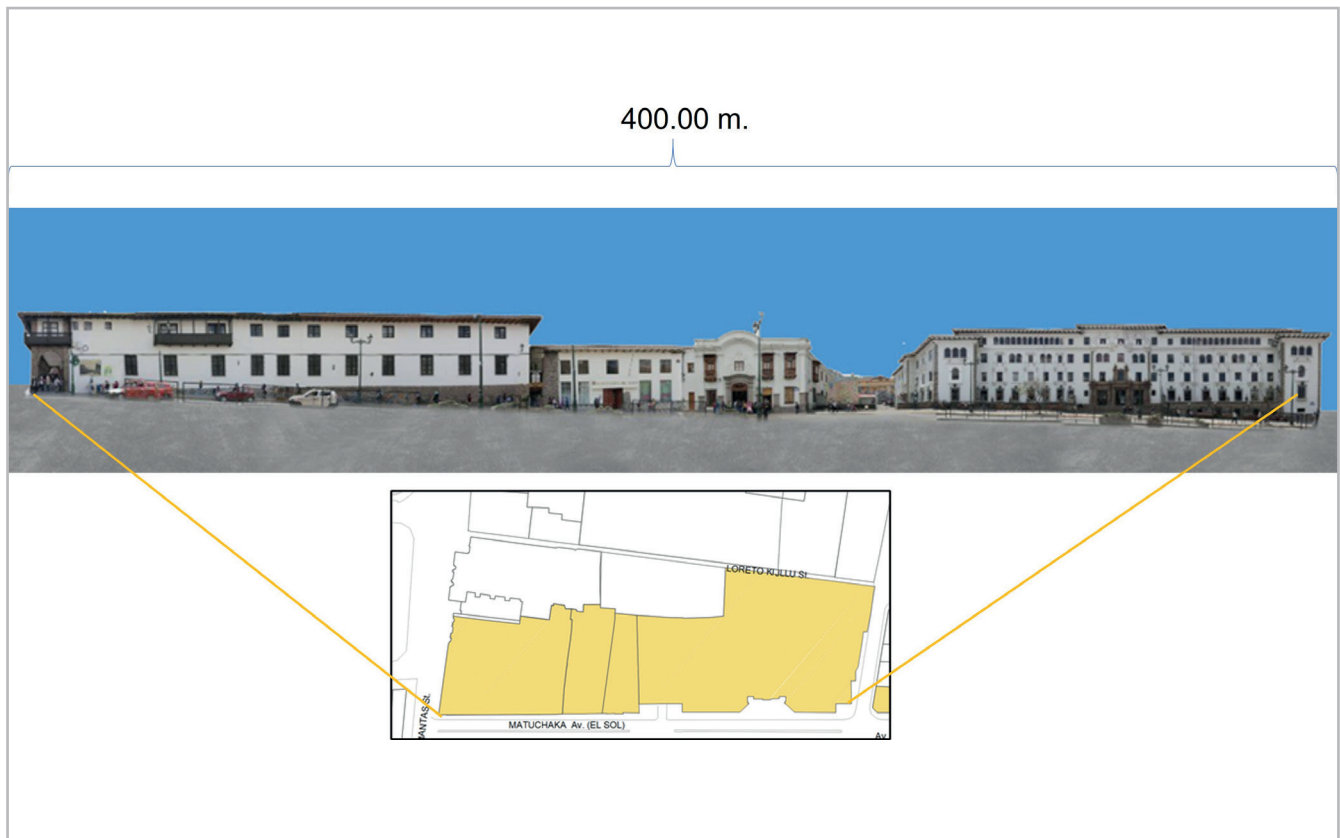
Figura 9.- Calle Rivero-Arequipa. Nota: composición propia con fotografías de las autoras.

La unidad tipológica básica está entre la casa patio y los edificios con alturas importantes, lo cual genera vanos de gran dimensión proporcional a su imponente fachada, cuando esta es alterada, como, por ejemplo, abrir nuevos vanos. Construir un piso encima de las casonas ocasiona una absoluta incongruencia tipológica, comportándose como un elemento ajeno a su configuración inicial [Figuras 9-10].
