Retablos en el medio rural: usos, conservación y colaboración ciudadana en las comarcas de Aliste y Alba (Zamora)

Aurora Galisteo Rivero

Altarpieces in rural areas: uses, conservation and citizen collaboration in the regions of Aliste and Alba (Zamora)

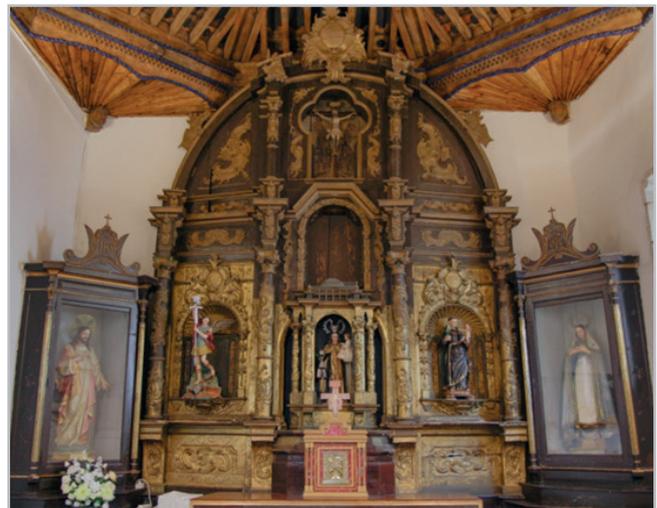
Figura 2.- Retablo mayor de San Pelayo de la iglesia parroquial de Trabazos de Aliste, en el que los vecinos retiraron el repinte marrón en la mitad inferior, con el riesgo que conlleva para la obra y para ellos mismos al no ser una actuación llevada a cabo por profesionales.

criterios de conservación-restauración. Una de las más frecuentes son los repintes (Domínguez 2018: 695-699), que localizamos en numerosos retablos de nuestra área de estudio, desde repintes parciales para disimular un daño puntual hasta aquellos que cubren la totalidad de su superficie. En este caso pueden obedecer a una pérdida prácticamente completa de la policromía original o a una distorsión de los colores originales por la oxidación del barniz y la presencia de suciedad adherida, por lo que en ocasiones se conserva la policromía original bajo la pintura del repinte [Figura 2]. No faltan otras cuestiones como modas o arrebatos de creatividad, según las explicaciones de los vecinos. Con un deseo de protección, encontramos también la aplicación de gruesas capas de barniz, diferentes sustancias para prevenir el ataque de insectos xilófagos y, aunque afortunadamente sólo de forma sugerida, la aplicación de pintura para subsanar la acción de la carcoma.

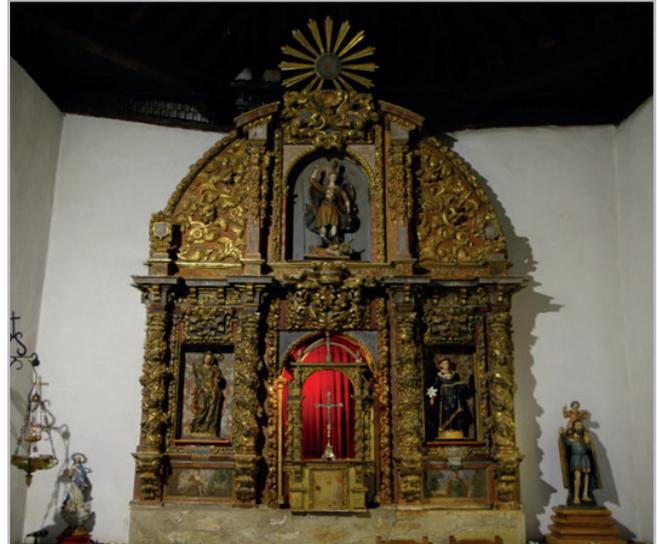
Figura 4.- Retablo mayor de San Cristóbal de la iglesia parroquial de San Cristóbal de Aliste, donde han sustituido por un San Miguel el lugar en el ático que le correspondía al santo titular, hoy colocado a la derecha del altar por ser un sitio más accesible.

aumento del número de esculturas que posee la parroquia y, por tanto, a que exista la necesidad de encontrar un nuevo espacio donde ubicarlas. Por un lado, estarían estas nuevas adquisiciones; por otro, aquellas imágenes que anteriormente se encontraban en otros retablos hoy desaparecidos, de la propia iglesia o de alguna ermita. No se trata, ni mucho menos, de un fenómeno actual, ya que estos procesos llevan desarrollándose durante siglos. Una de las soluciones más frecuentes ha sido la instalación de tablas adicionales donde poder colocar las imágenes. En algunos casos, por su antigüedad y calidad podemos considerarlas parte del propio retablo y de su historia material, aunque en su mayoría se trata de meros tablones que terminan doblándose por el peso de las esculturas. Sin embargo, este hábito va cayendo en desuso y en algunas parroquias los han retirado por seguridad [Figura 3]. Por otro lado, el deseo de protección de las tallas de especial devoción ha propiciado la modificación de hornacinas para la colocación de una vitrina ^[1]. Uno de los principales motivos de su construcción es evitar el polvo y el humo de velas en las esculturas que albergan, sobre todo en imágenes de vestir. Para terminar, queremos hacer constar los problemas en torno a la manipulación de las esculturas: además de los habituales daños tanto para las tallas como para los retablos, existe una dificultad para acceder a muchas de ellas, obstáculo que va generalizándose si tenemos en cuenta el envejecimiento de estos pueblos sin relevo generacional. Para evitar situaciones de riesgo, cada vez son más las parroquias que optan por tener las imágenes que procesionan en un sitio accesible, siendo sustituidas por otras tallas en sus hornacinas o dejándolas vacías [Figura 4].

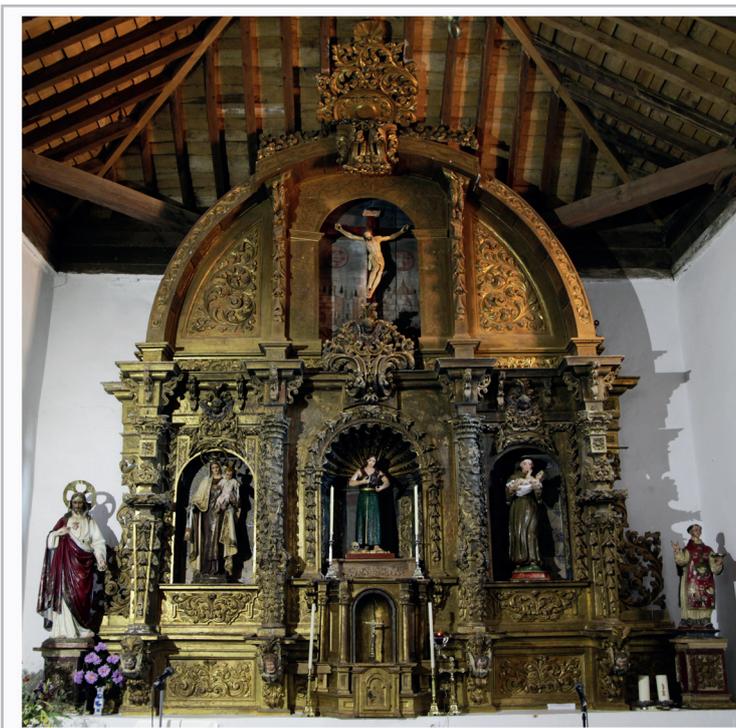
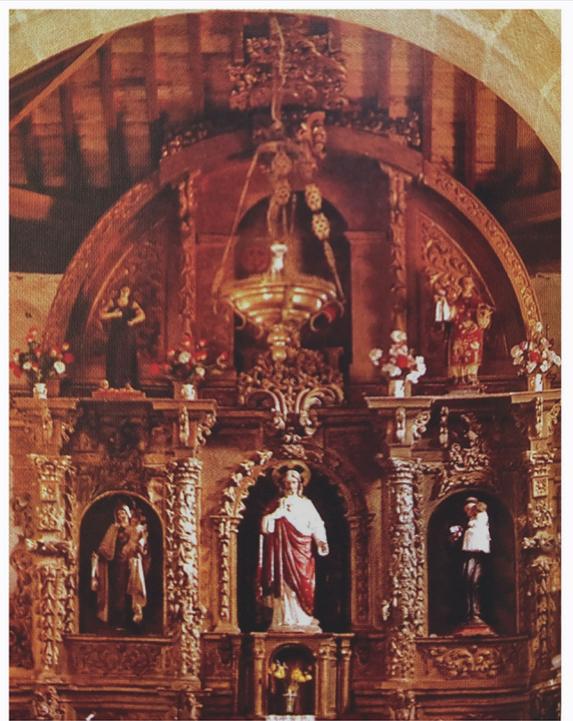
Figura 3.- Retablo mayor de la Magdalena de la iglesia parroquial de Grisuela de Aliste, donde puede verse el cambio de ubicación de las esculturas entre la disposición actual (a la izquierda) y la de los años 90 con la inclusión de tablas en el ático (a la derecha, fotografía obtenida de Rodríguez Fernández, G. (1999). *Los pueblos de Aliste*. Zamora: Gregorio Fernández Rodríguez).

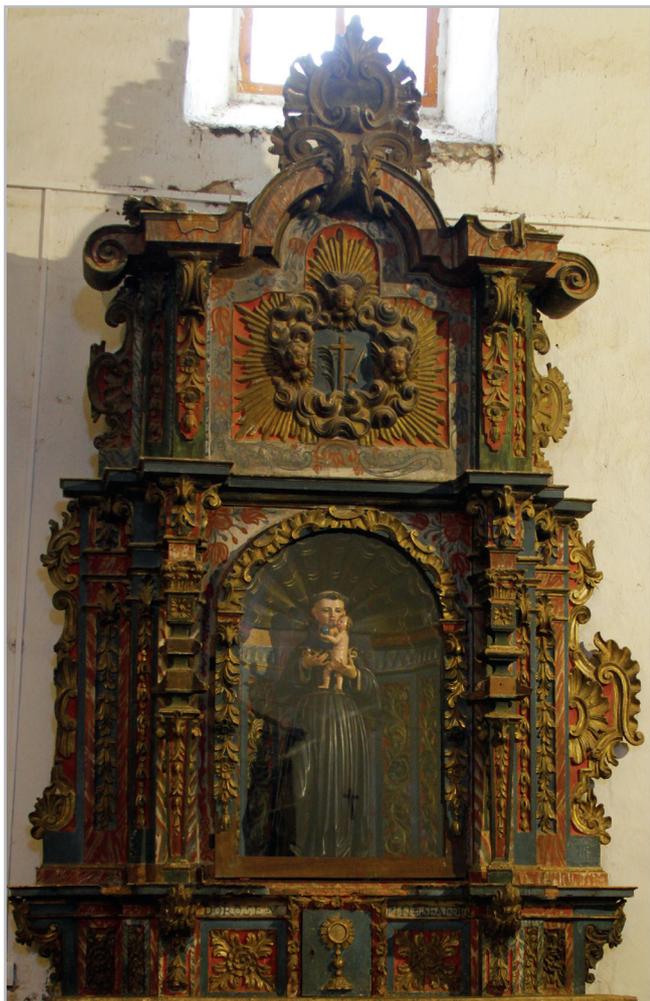
Figura 5.- Retablo de San Antonio de la iglesia parroquial de Sejas de Aliste, en el que instalaron una vitrina para mayor protección del santo.

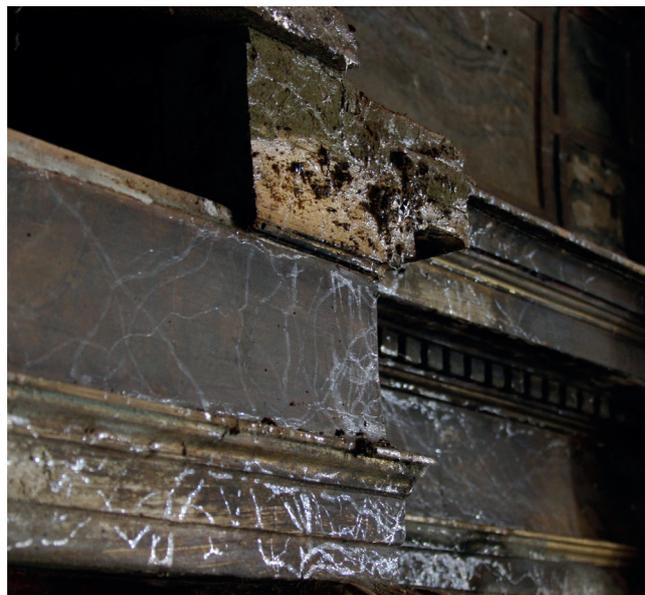
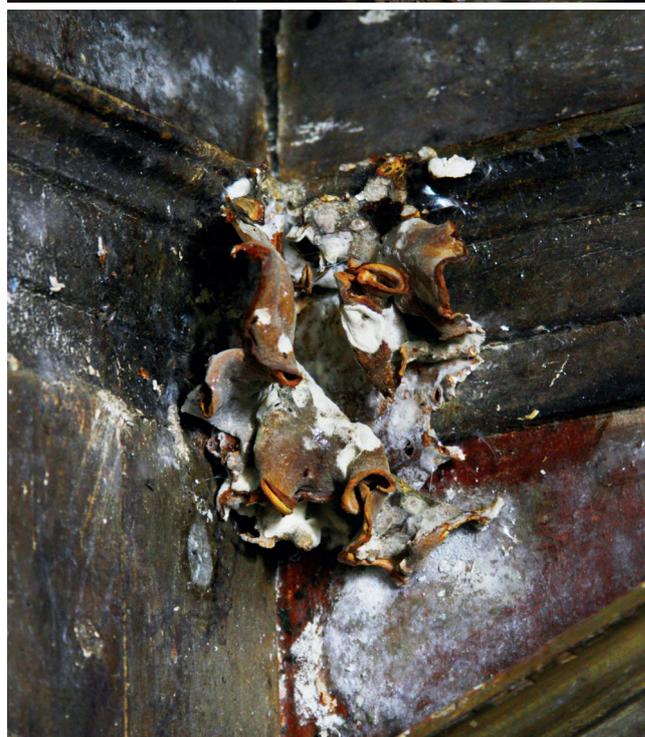
Figura 6.- Detalles de la colonización biológica en el retablo mayor de Santa Inés de la iglesia parroquial de Tolilla.

esto no suponga un riesgo para su conservación. También habría que establecer una frecuencia para ventilar el edificio, ya que el intercambio y renovación del aire favorecería las condiciones de humedad relativa y temperatura, mitigando o reduciendo la actividad biológica en los bienes de soporte orgánico [Figura 6] (Valentín 2008). Asimismo, la acumulación de objetos, pese a que es algo recurrente, parece que no se tiene en suficiente consideración al tratar las cuestiones de limpieza. Es por esto por lo que encontramos todo tipo de objetos e incluso basura tanto en los retablos como en distintas salas del templo. Ante esto, sería recomendable dedicar unas jornadas a hacer limpieza de todos los enseres inútiles y reubicar aquellos que se usan periódicamente en sitios más adecuados.

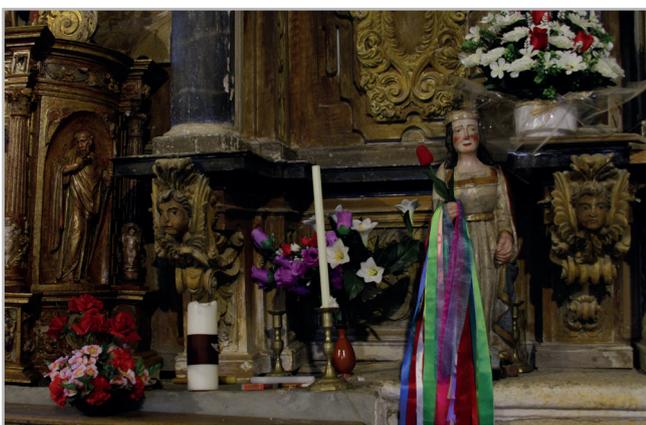
Figura 7.- Objetos para el ornato y la celebración de la misa, distribuidos en el altar y algunas zonas del retablo mayor de la Asunción de la iglesia parroquial de Flores de Aliste

En lo que respecta a la colocación de velas, luminarias, adornos florales o textiles [Figura 7], las medidas que puede llevar a cabo la población local pasarán por la modificación de dichas prácticas de manera que haya un consenso entre lo más adecuado para el retablo desde el punto de vista de la conservación y lo que considere cada parroquia que está dispuesta a admitir. De nuevo, la concienciación sobre las repercusiones que pueden tener algunas de estas acciones será muy importante en este proceso. Como explica Domínguez (2018: 387-391), existe cierta confusión en la ubicación de algunos de estos elementos, puesto que tradicionalmente se han dispuesto sobre el altar, pero al escindir-se después del Concilio Vaticano II se han continuado colocando tanto en el altar principal como en el de los retablos. Al igual que la Iglesia, que se muestra a favor de la moderación en el ornato (Vaticano 2007), consideramos innecesario el abuso que en ocasiones se hace de estos elementos.

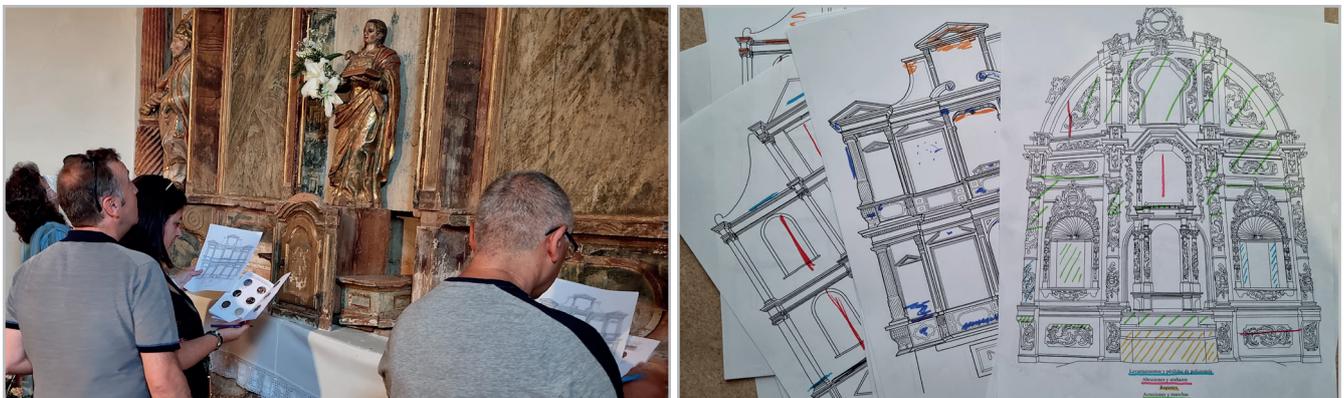
Figura 9.- Participación del público con la realización de un mapa de daños y algunos resultados
