# El arte urbano y la gestión urbana en la manutención del espacio público. La administración del Paseo Bandera en Santiago de Chile

Hernán A. Elgueta Strange

## Urban art and urban management in the maintenance of public space. The administration of Paseo Bandera Santiago de Chile

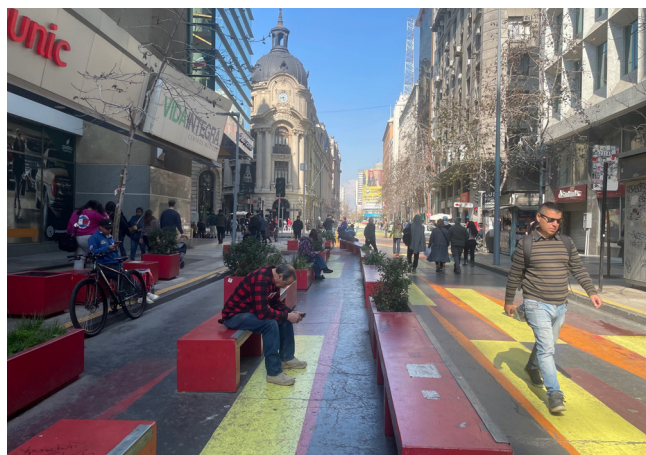
**Figura 3.-** Estructura hito Paseo Bandera, Fotografía del autor, 19 agosto 2025

han deteriorado [Figuras 3 y 4] y no se han realizado mantenciones o mejoras al Paseo en general. Solo se mantiene la limpieza con agua a presión para eliminar la suciedad. (Chilevisión 2023).

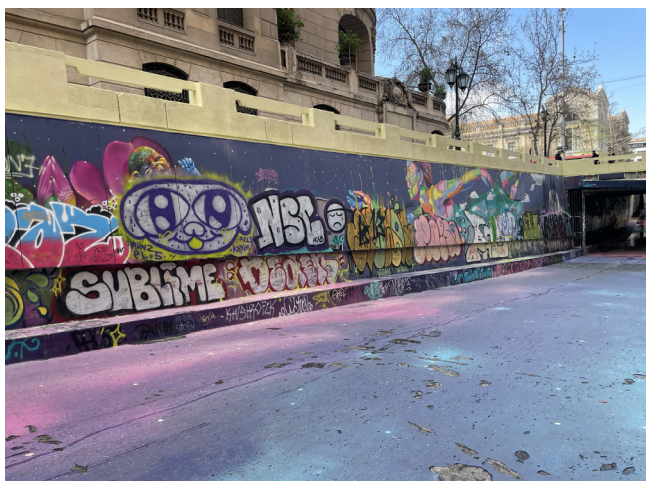
**Figura 4.-** Estado murales, Fotografía del autor, 07 septiembre 2023

Noviembre 2022 el Paseo Bandera en su paso bajo nivel continua la condición de deterioro al ir aumentando la cantidad de grafitis [Figura 4], carteles pegados, incluso rayados en el piso. A pesar de la limpieza permanente este espacio es mal utilizado por algunas personas generando inseguridad y malos olores. (Muchogusto 2022).

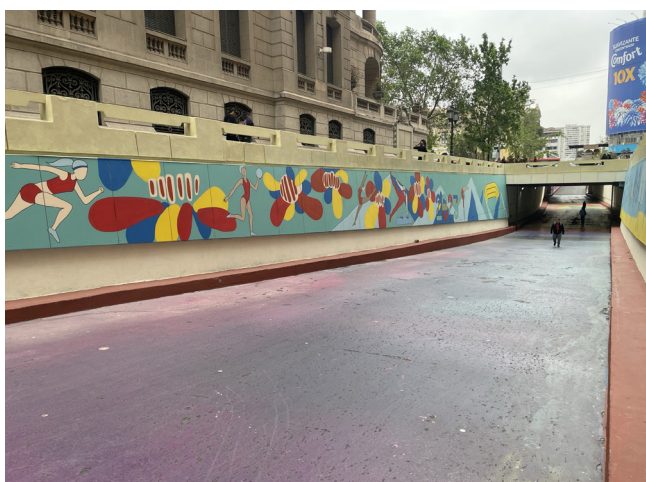
**Figura 5.-** Nuevo mural juegos panamericanos, Fotografía del autor, 07 noviembre 2023

Septiembre 2023 El Gobierno regional hace un llamado al primer concurso de muralismo para revitalizar y transformar en los muros del paso bajo nivel con motivo de los panamericanos que se realizarán en la Ciudad [Figura 5] y se inaugura el 20 de octubre. (Gobierno Regional 2023)

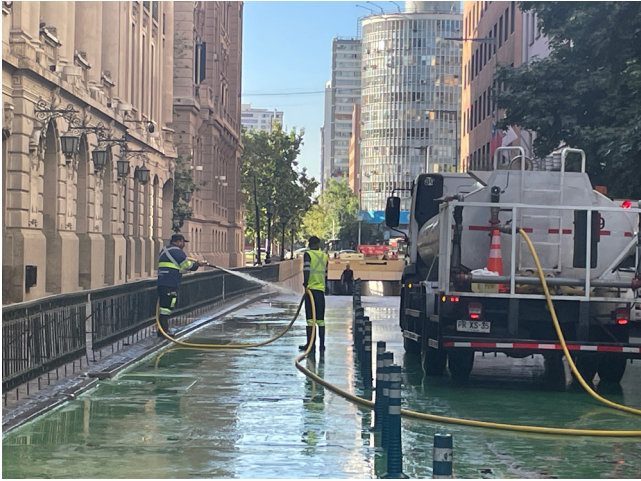
**Figura 7.-** Limpieza de calles, Fotografía del autor, enero 2025

En el caso del Paseo Bandera, las labores de aseo se llevan a cabo mediante el mismo procedimiento empleado en el resto de la comuna: limpieza con agua pulverizada a presión [Figura 7]. Esta técnica, si bien eficiente para eliminar suciedad, con el tiempo provoca desprendimientos y pérdida de color en las superficies intervenidas. A esto se suma la problemática en los bienes muebles construidos en madera, donde la humedad generada por el proceso acelera la pudrición del material, debilitando sus soportes. Asimismo, las estructuras metálicas ocultas sufren procesos de oxidación, disminución del volumen del material y, en consecuencia, una pérdida de estabilidad estructural.

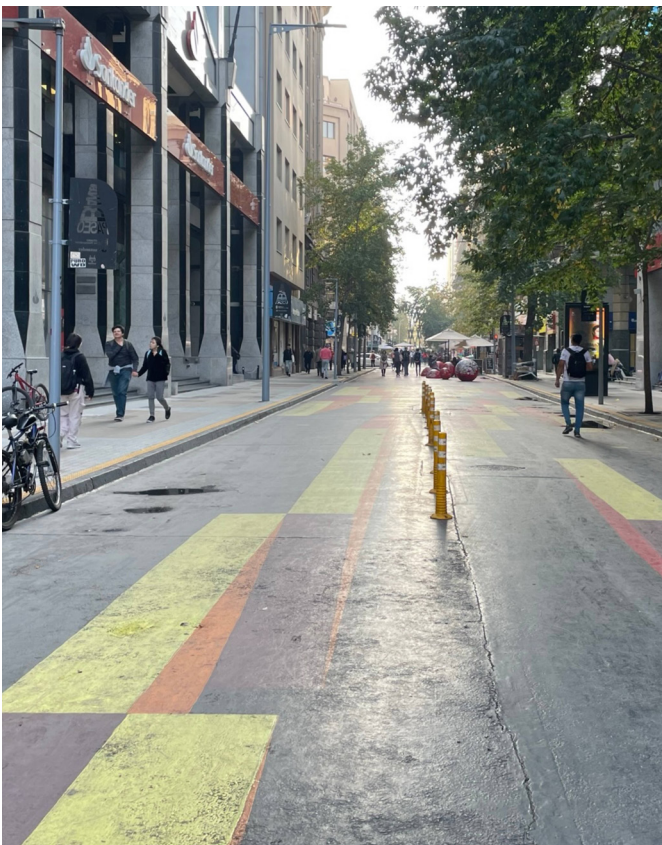
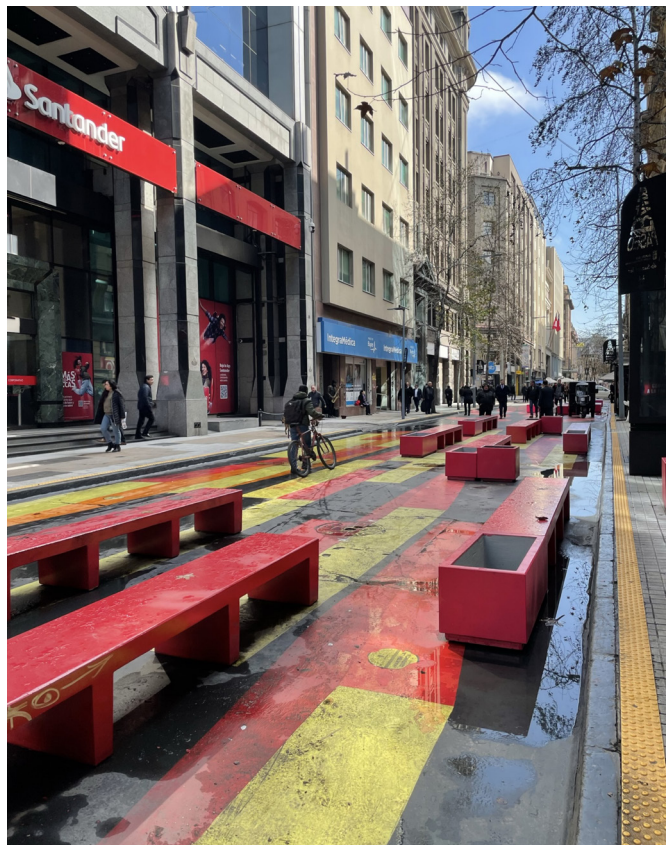
**Figura 8.-** Antes y después, Fotografía del autor, mayo 2023 – septiembre 2023

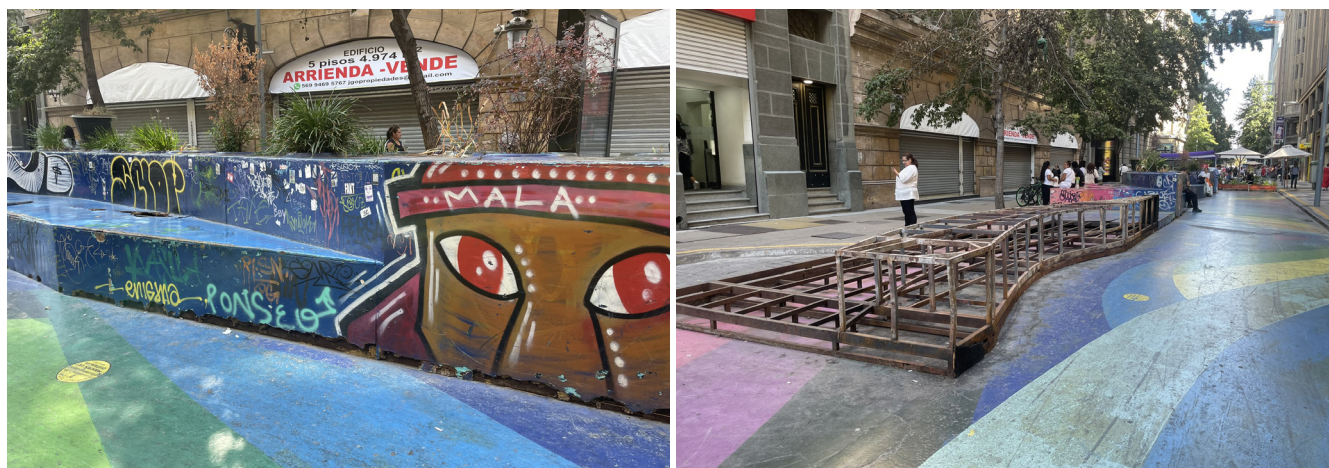
**Figura 9.-** Deterioro mobiliario Fotografía del autor, marzo 2024

Bosselmann (2008), por su parte, propone un enfoque selectivo: las ciudades deben desarrollar criterios explícitos que permitan identificar qué intervenciones deben ser preservadas, modificadas o eventualmente eliminadas. Esta mirada considera que no todas las obras urbanas merecen un tratamiento igualitario y que solo aquellas con un valor cultural o histórico sobresaliente deben ser integradas de forma permanente al paisaje urbano. Las demás pueden seguir el curso natural de cualquier intervención efímera: emerger, integrarse, desgastarse y, finalmente, desaparecer [Figura 9].

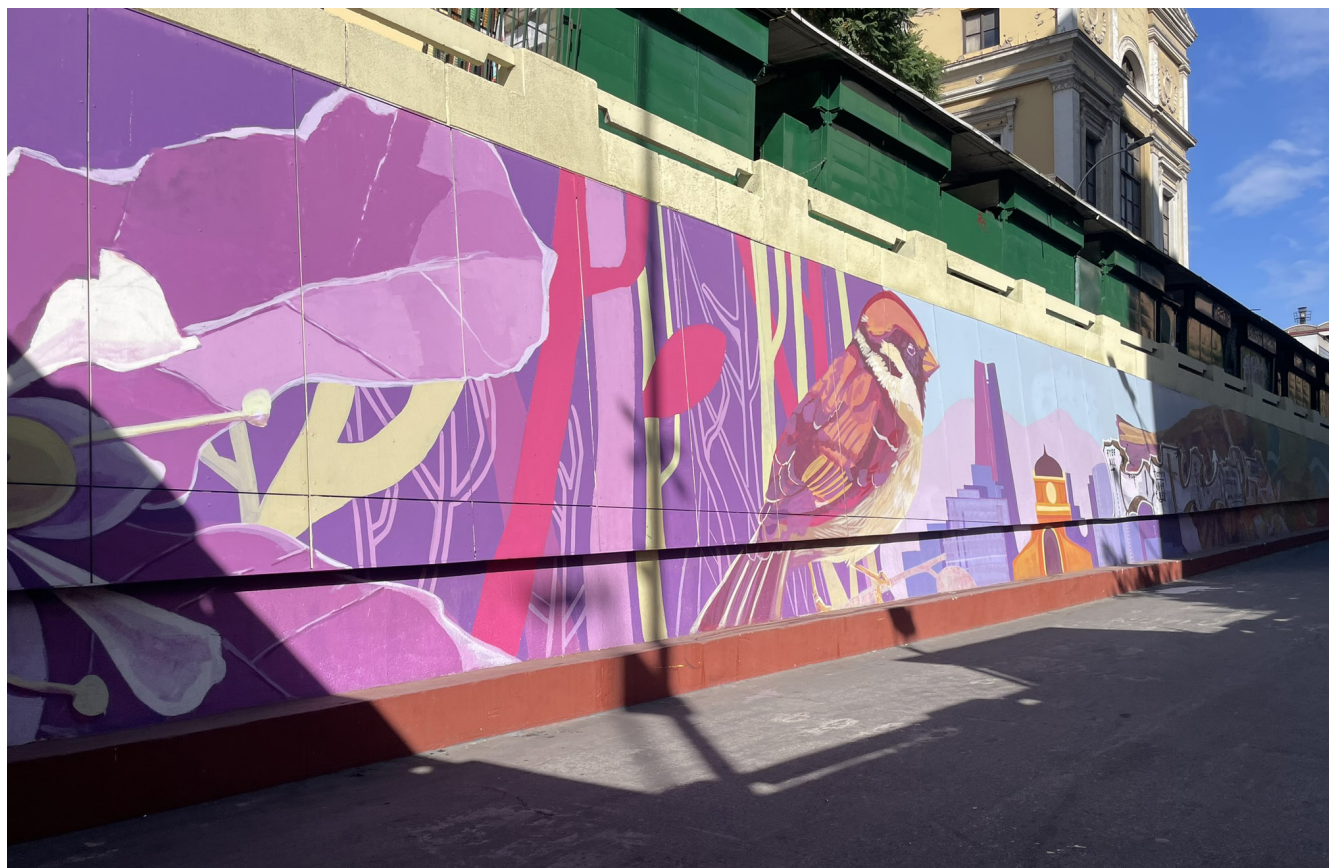
**Figura 10.-** Nuevos murales paso bajo nivel 2024, Fotografía del autor, marzo 2024
