## Sobre la importancia de las tareas de mantenimiento en las vidrieras

**Fernando Cortés Pizano**

### On the importance of stained glass windows maintenance

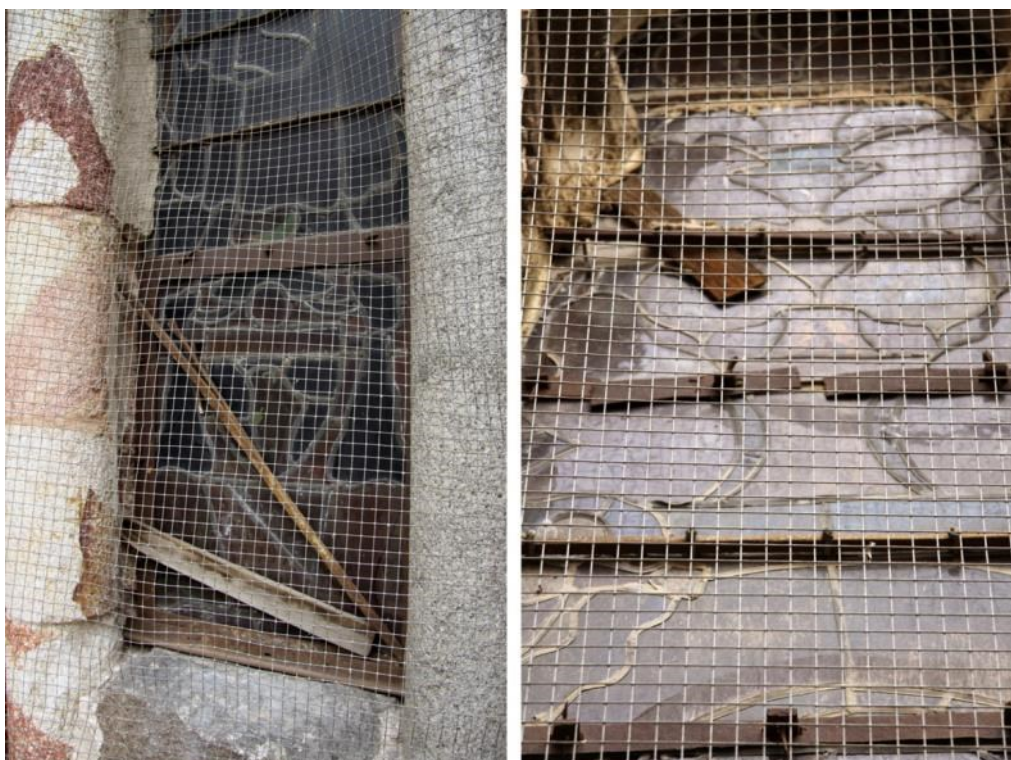
**Figura 2.** Mal estado de elementos metálicos, morteros y masillas en algunas vidrieras de la catedral de Ávila.

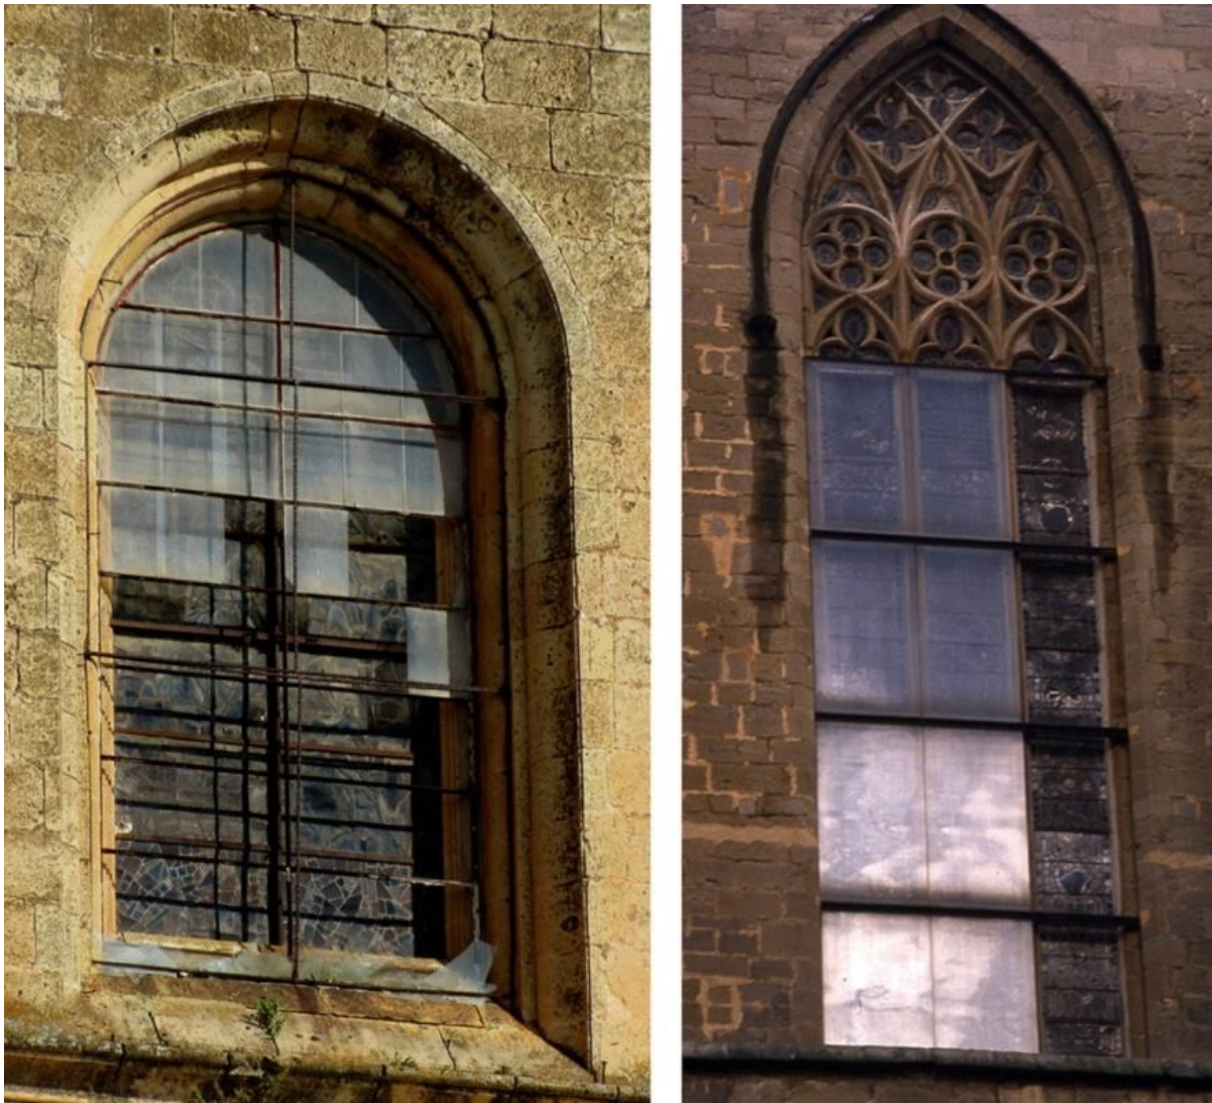
**Figura 3.** Roturas y pérdidas de vidrios en los acristalamientos de protección. Izquierda: Catedral de Segovia; derecha: Catedral de Manresa (Barcelona).

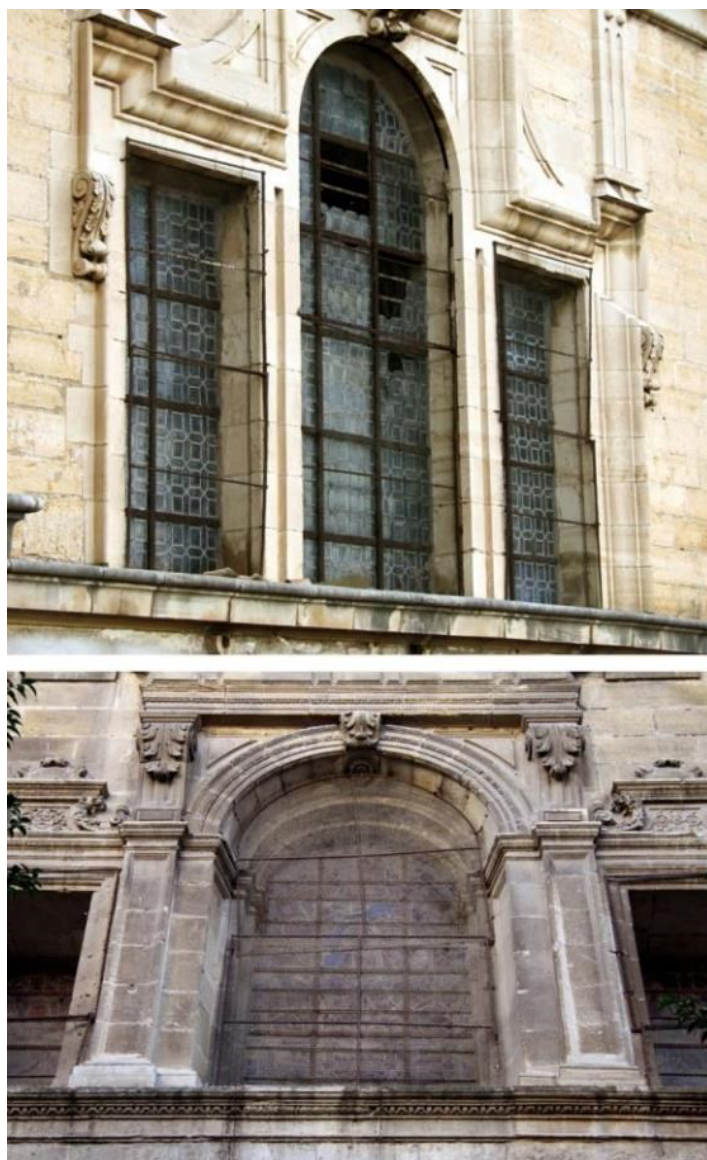
**Figura 4.** Deterioros en las mallas de protección de las vidrieras. Superior: catedral de Jaén; inferior: catedral de Granada.

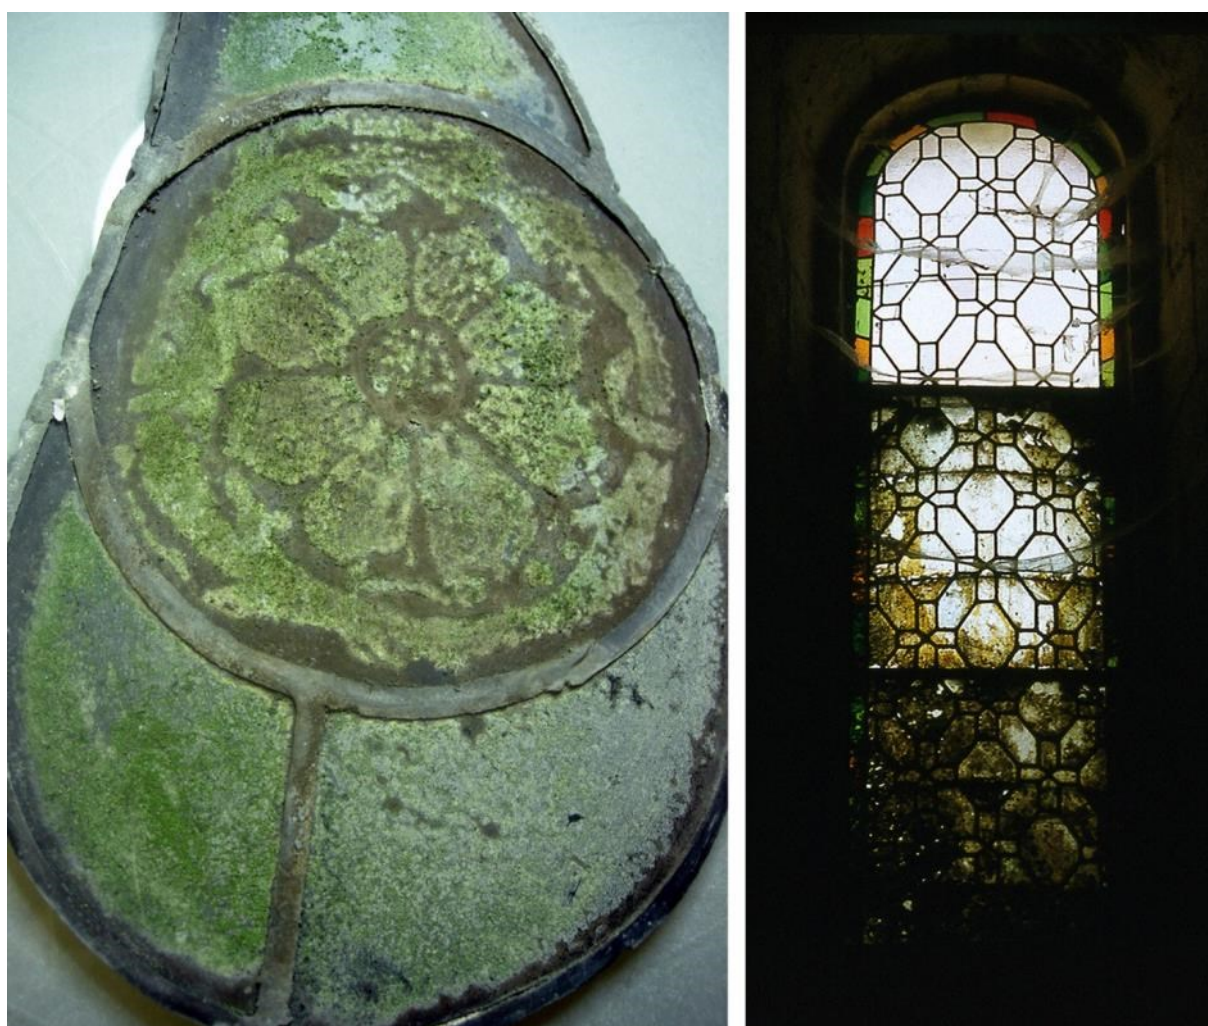
**Figura 5.** Diferentes daños de origen biológico relacionados con un elevado porcentaje de humedad en el interior del edificio y una deficiente ventilación. Izquierda: Cartuja de Miraflores (Burgos); derecha: monasterio de Santes Creus (Tarragona).

Muchos edificios históricos españoles tienen un patrimonio vidriero excepcional, tanto por su cantidad como por su calidad, y sin duda se beneficiarían enormemente de la existencia de políticas de mantenimiento regular y de talleres propios. El enfoque o la filosofía de las inspecciones y el mantenimiento en el campo de las vidrieras es el mismo que para el resto del edificio. No hemos de olvidar que la primera función de las vidrieras es la de actuar como cerramiento de los edificios, garantizando su estanqueidad. En este sentido las ventanas o vidrieras son sin duda uno de los puntos más frágiles de cualquier edificio y su deterioro puede significar, no solo la pérdida de materiales históricos de gran valor, sino también el deterioro en cadena de otros bienes como consecuencia de la entrada de agua y la falta de aislamiento del exterior [figura 5].

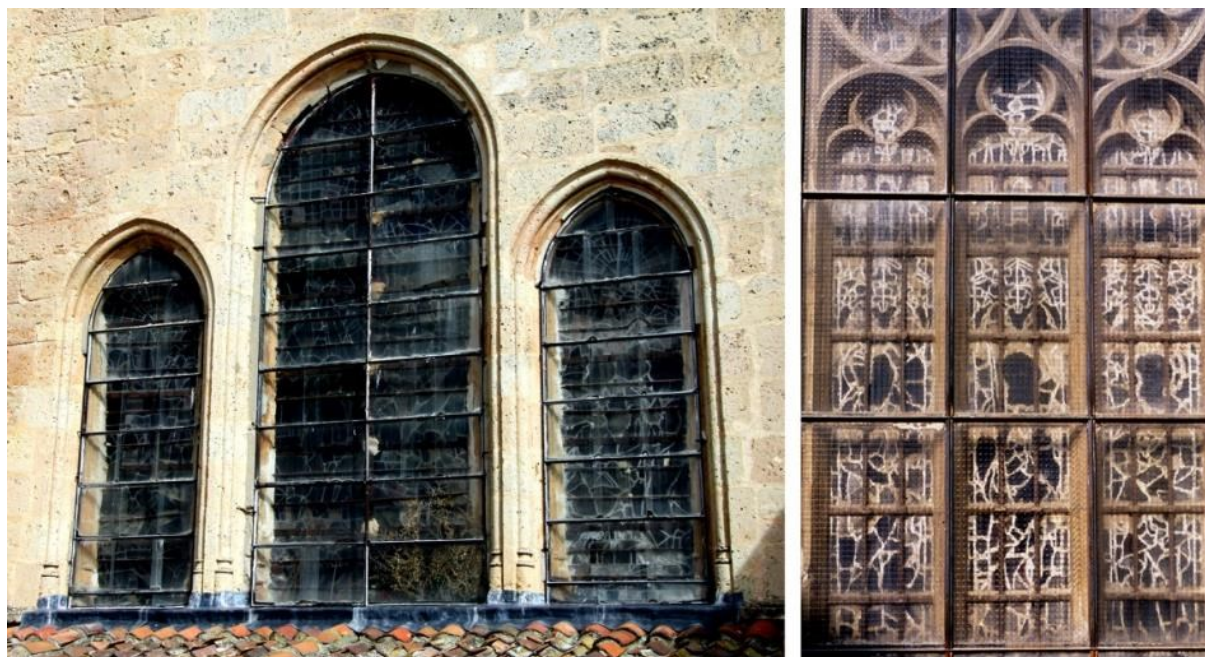
**Figura 8.** Crecimiento vegetativo y carbonatación de plomos como consecuencias de acristalamientos de protección sin ventilación. Izquierda: catedral de Segovia; derecha: catedral de Girona.

Estos edificios tan destacados son tan solo un par de ejemplos de la ausencia de una política de mantenimiento. Si bien es cierto que, en los últimos 20 años se han acometido importantes campañas de restauración en algunas de las vidrieras más antiguas de muchas de nuestras catedrales más importantes –León, Astorga, Sevilla, Ávila, Segovia o Tarragona- no es menos cierto también que en muchos casos hemos esperado demasiado tiempo para intervenir, cuando los daños surgidos eran ya demasiado graves e irreversibles [figura 8].

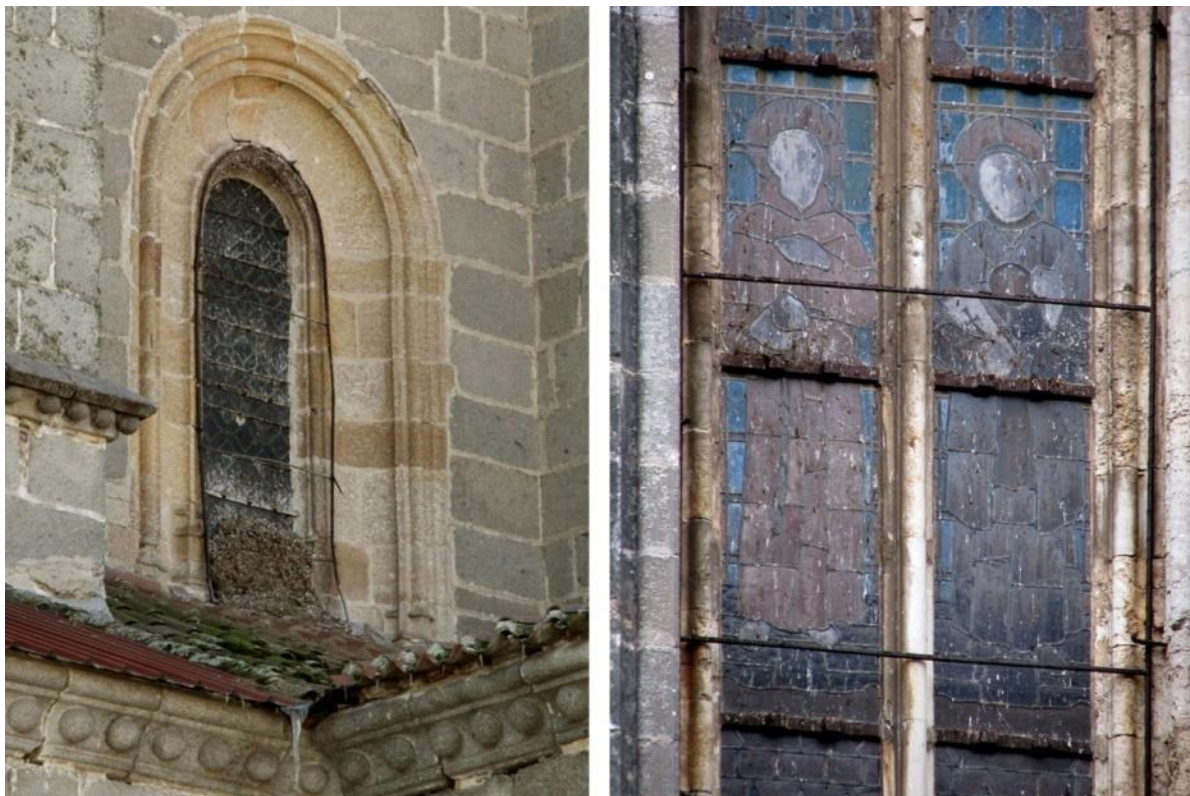
**Figura 9.** Formación de nidos y acumulación de excrementos de aves en las vidrieras. Izquierda: monasterio de Santo Tomás (Ávila); derecha: catedral de Girona.

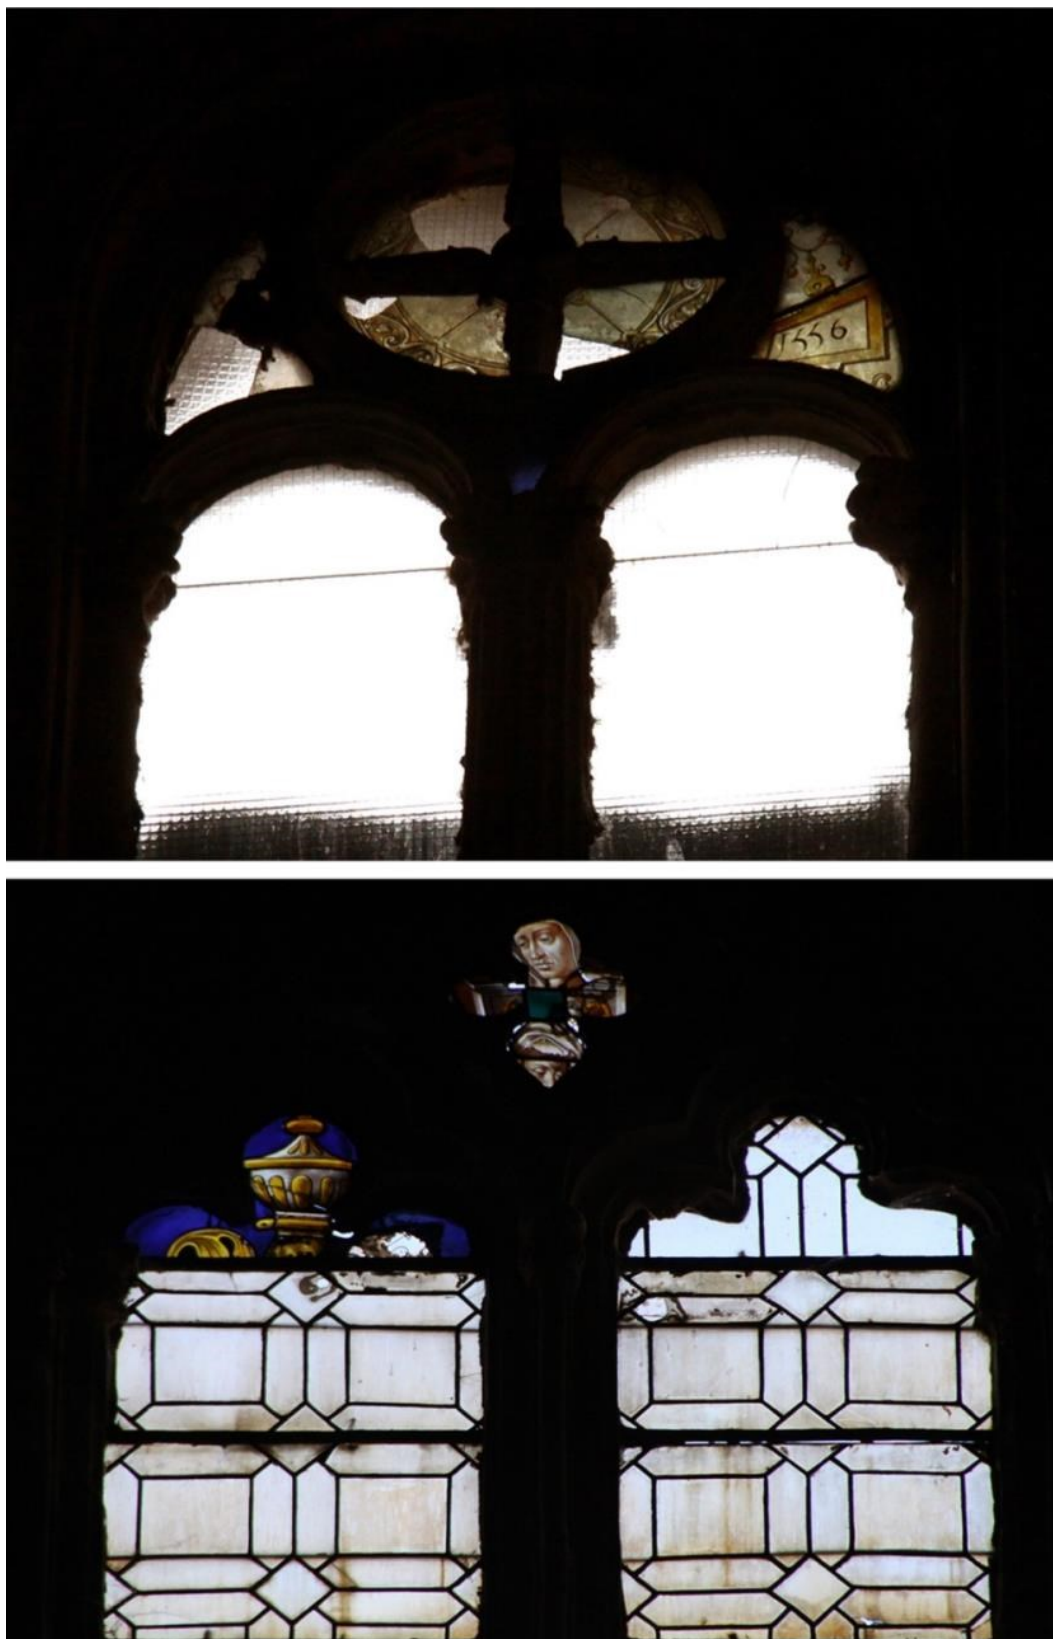
**Figura 10.** Restos de vidrieras del siglo XVI como consecuencia de un continuado abandono. Superior: iglesia de San Esteban (Salamanca); inferior: iglesia de San Marcos (León).
