# Biología y Patrimonio Cultural: Estudio de la comunidad de plantas que colonizaban la fachada de la Iglesia de San Pablo (Valladolid)

**Manuel García Sáez**

## Biology and Cultural Heritage: Study of plant community colonizing the Saint Paul's Church façade (Valladolid)

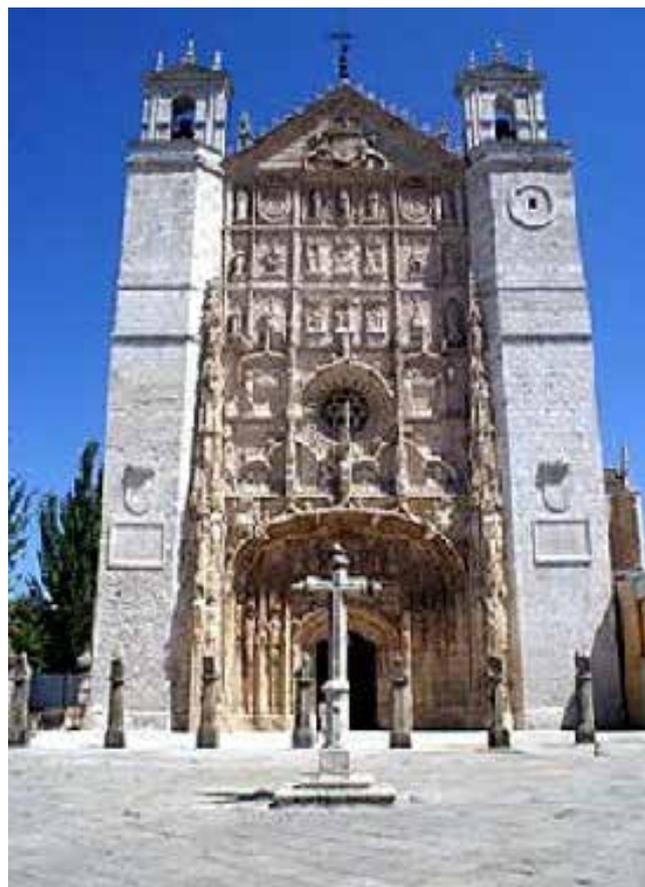
**Figura 1.-** Imagen de la fachada de San Pablo tras su restauración

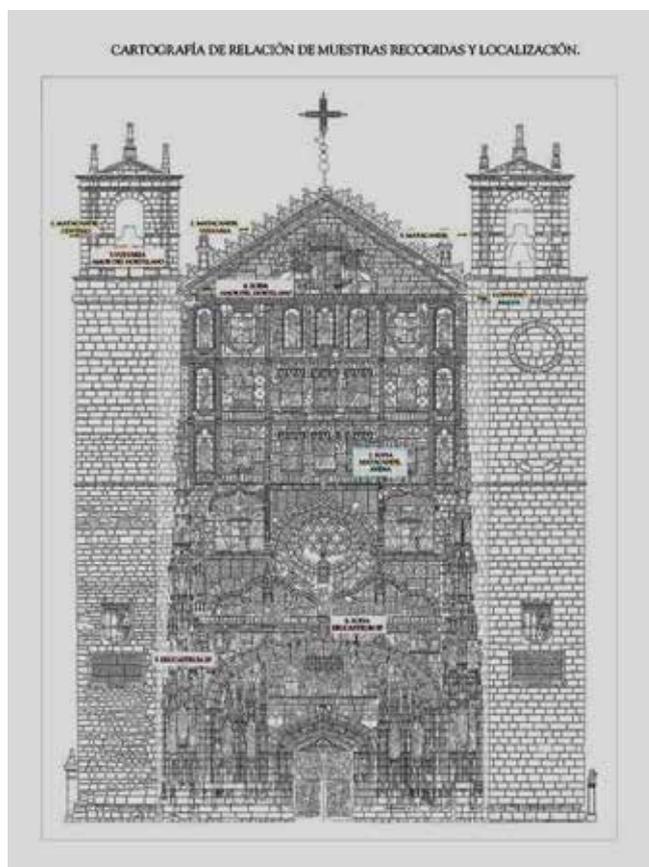
**Figura 2.-** Cartografía del muestreo

En el transcurso del muestreo se dejó constancia del lugar de recogida de cada ejemplar recolectado, anotando su ubicación en un plano de alzado de la fachada, referenciándola a su vez con el piso de andamio correspondiente. Esto nos permite saber en todo momento la altura en la que nos encontramos, tanto nosotros como las plantas que crecen en cualquier lugar del monumento (cada piso de andamio son módulos de 2 metros de altura).

A continuación se expone el plano con la localización de los puntos de muestreo y las especies recolectadas en los mismos.

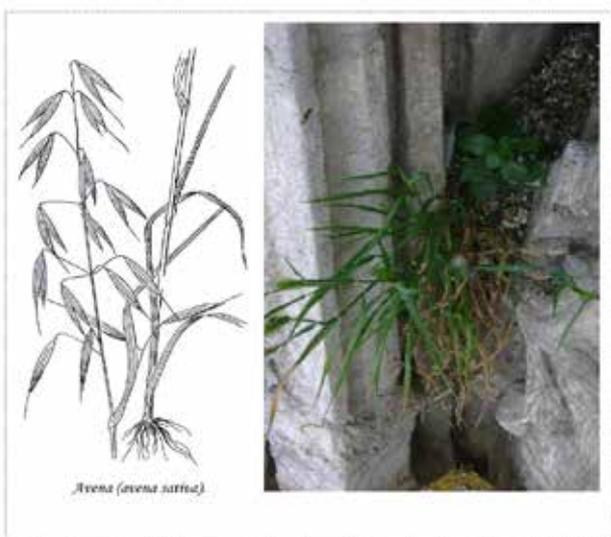
**Figura 4.-** Avena salvaje

- *Avena sativa* L. (Cast.: Avena salvaje)

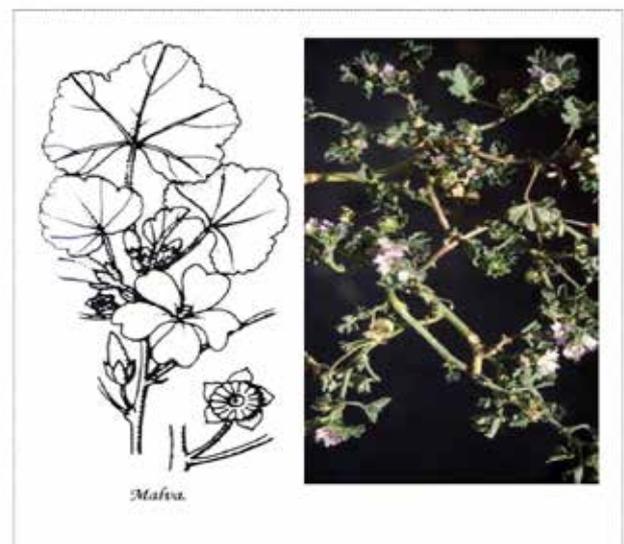
**Figura 5.-** Malva enana

- *Malva neglecta*. (Cast.: Malva enana ó malva rastrera)

Es planta anual, de hasta 60 cms. de longitud, con tallos extendidos rastreros (pueden llegar a formar un talo leñoso) y hojas entre arriñonadas y redondeadas, con denso pelo blanco. Soporta bien las heladas. Flores de lila pálido a blancuecinas. Se cría en los márgenes de campos, muros, terrenos removidos, herbazales nitrófilos, descampados urbanos. Florece entre Junio y Septiembre.

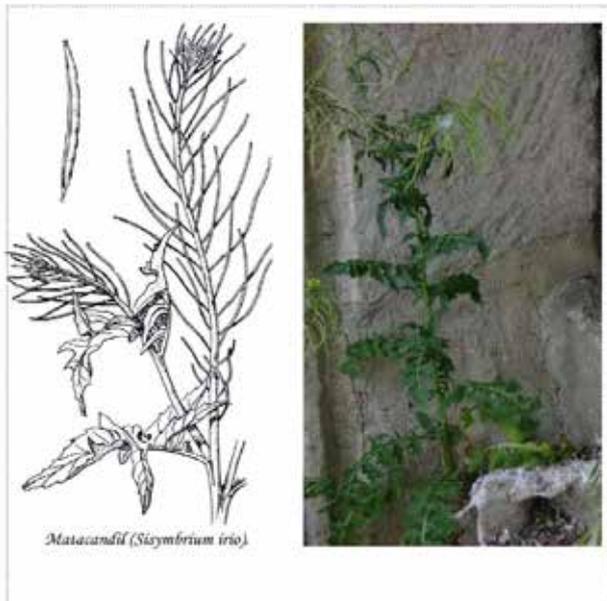
Figura 6.- Matacandil

- *Sisymbrium irio* L. (Cast.: Matacandil)

Planta anual, de entre 20 y 100 cms. de altura, erguida y muy poblada de hojas, con tallo simple. Las flores, numerosas, son pequeñas y amarillas, formando ramilletes en el extremo del tallo. Los frutos son vainillas alargadas (hasta 4-5 cms.) que se levantan del tallo, superando el nivel de las flores (rasgo característico de la especie). Florece desde Abril hasta Julio. Se desarrolla en las malas tierras, escombreras, pie de tapias y cercas, así como en los corrales y estercoleros por toda la geografía peninsular. Contiene una esencia sulfurada.

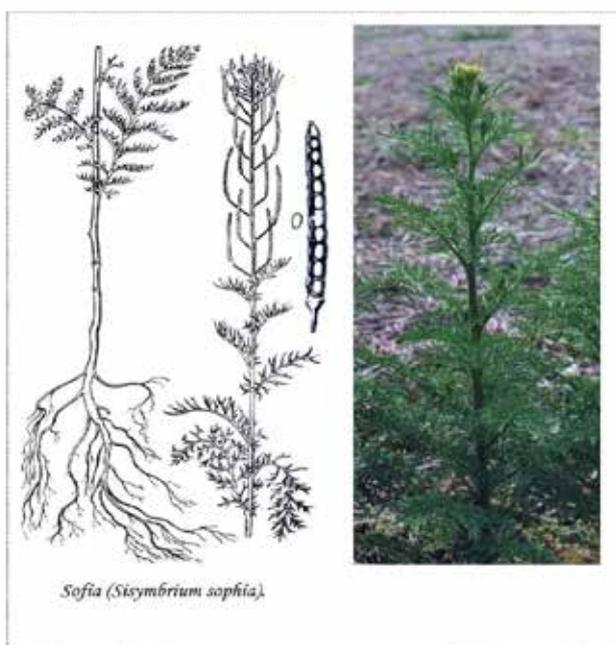
Figura 7.- Sofía

- *Descurainia sophia* (Cast: Sofía. Hierba de la sabiduría ó de los cirujanos)

Es una hierba de ciclo anual, de 20-80 cms. de altura, con hojas muy divididas. Sus flores son menudas y amarillentas. Los frutos son vainillas finas que se yerguen sobre un cabillo extendido. Florece desde Abril hasta Agosto, criándose en las orillas de los caminos, al pie de muros y cercas, junto escombros y, en suma, no lejos de los caseríos. Se distribuye principalmente en la mitad septentrional de la Península.

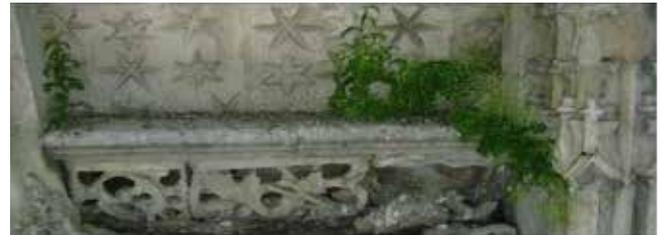
Figura 8.- Oruga salvaje

- *Erucastrum nasturtiifolium* (Cast.: Oruga salvaje)

Planta bienal de hasta 80 cms. de altura, con flores amarillo pálido. Florece de Mayo a Septiembre. Se cría a la vera de caminos, en zonas baldías y medios degradados en general, formando parte del grupo de plantas colonizadoras de rocas y muros calcáreos. Es una especie indicadora de suelos alcalinos, ricos en bases. Soporta bien la sombra y la sequedad del substrato.

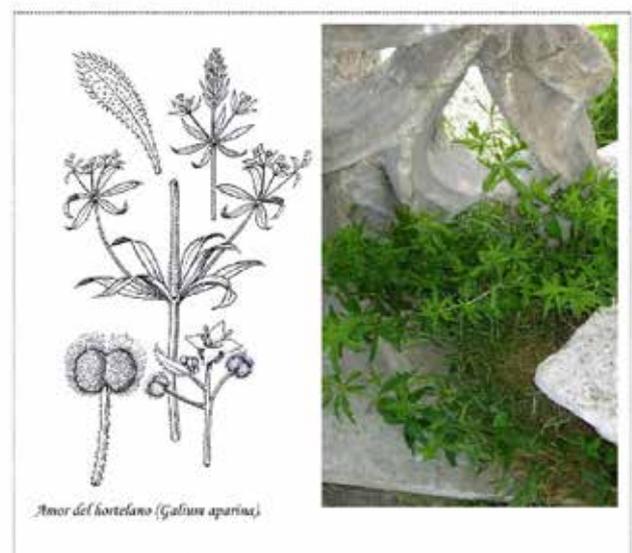
Figura 9.- Amor del hortelano

- *Galium aparine* L. (Cast.: Amor del hortelano).

Planta anual impotente para mantenerse erguida por sí sola, dada la flaccidez de sus tallos cuadrados, los cuáles se alargan desmesuradamente, agarrándose mediante los pequeños pelos ganchudos que posee en ellos a otras plantas vecinas u otros sustentáculos idóneos a tal fin. Esto la permite crecer de modo feraz y desmedido, aún arrancando desde un único punto de enraizamiento. Florece entre primavera y verano, a partir del mes de Mayo. Se cría en setos, márgenes de los huertos y bordes de los senderos de regadíos, siendo por lo tanto amante de medios muy húmedos. Se distribuye por toda España. Contiene sustancias saponificantes y ácidos orgánicos (ácido gálico).

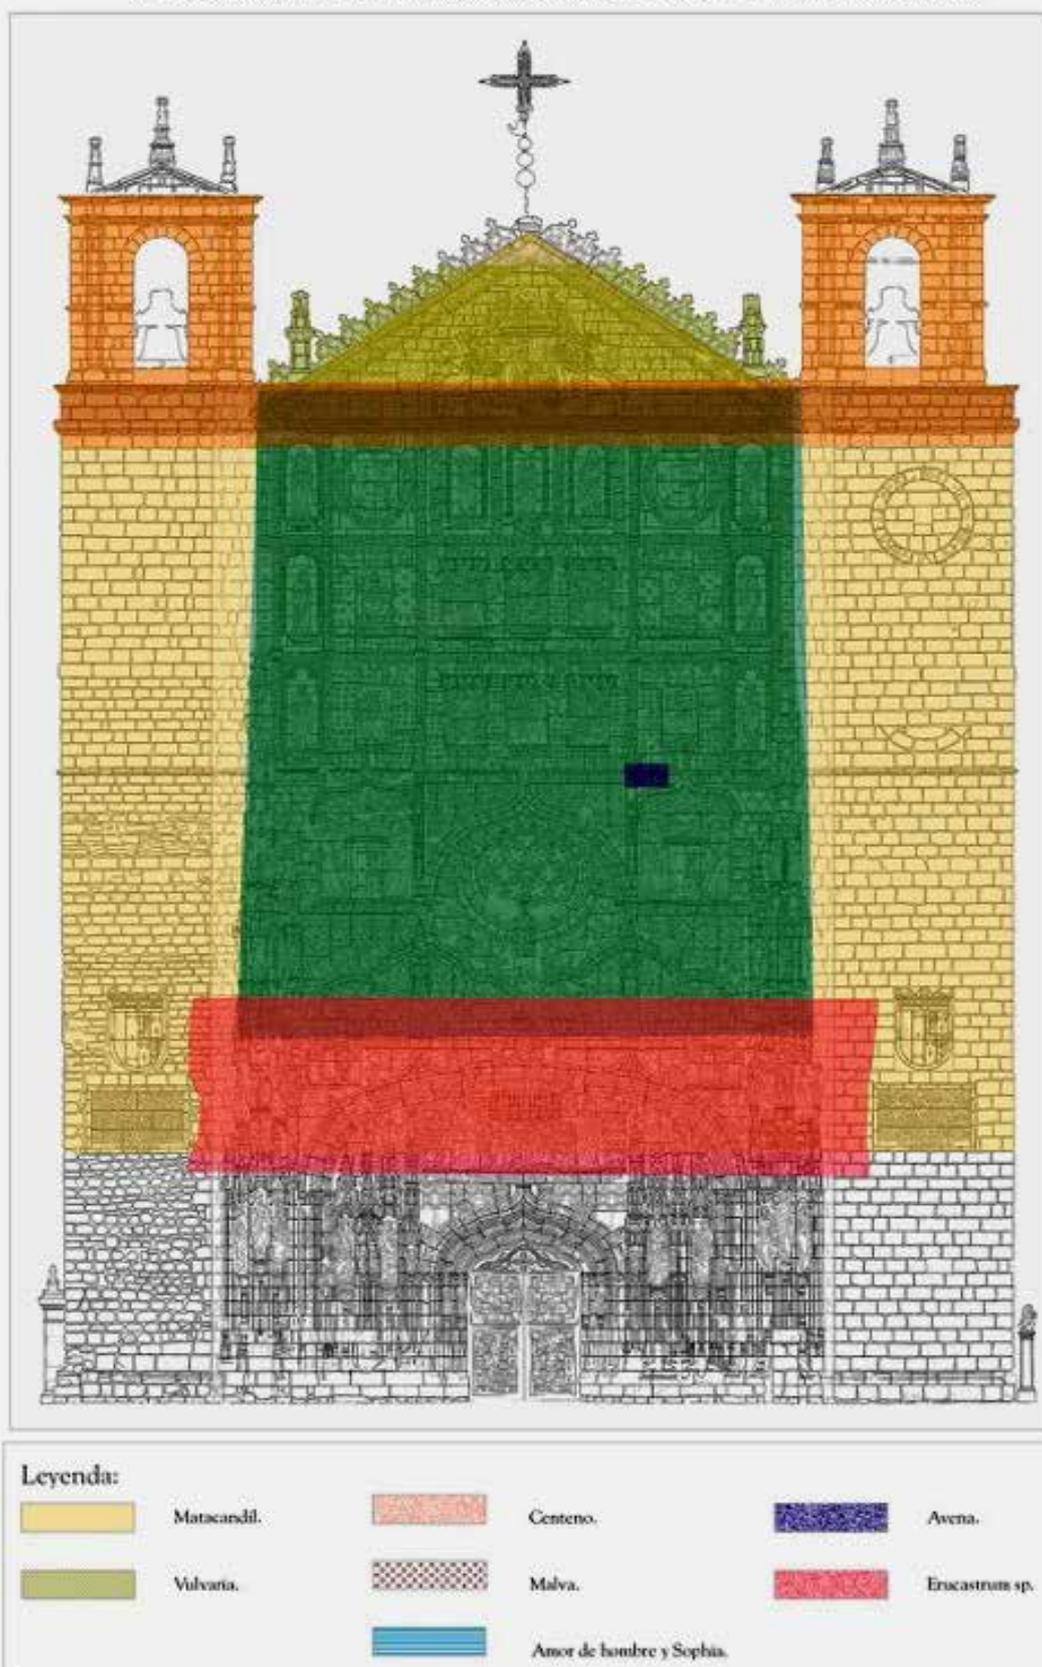
**Figura 10.-** Cartografía de distribución de especies

En cuanto a la distribución de especies hay que resaltar dos hechos claramente observables: por un lado el predominio generalizado del matacandil colonizando prácticamente cualquier lugar de la obra (torres-campanario y retablo labrado central); y por otro, que la mayor parte de la biomasa vegetal se desarrolla en dos zonas: el tramo superior de la fachada (remates de las torres y frontón), y en las cornisas, arcos y molduras horizontales que se suceden a lo largo de los cuerpos y calles del retablo pétreo esculpido. A destacar, por último, el hecho de que entre el nivel del suelo (cota 0) y la planta 5ª del andamio (10 mts. de altura), no encontramos un solo ejemplar de planta creciendo sobre el material lapídeo de la fachada: se corresponde con el área menos soleada, más cercana al dominio humano y, además, con la mayor presencia de costra negra de contaminación recubriendo la superficie de la piedra de fábrica (y por tanto con yeso de neoformación bajo ellas), siendo la zona más desfavorable del monumento para la colonización de plantas superiores.

Así pues, toda la fitocenosis está establecida en un rango de altura vertical que va desde los 10 a los 32 mts. sobre el nivel de calle (cota 0 mts).

En la figura 10 se expone el plano que refleja el patrón de distribución de especies en la fachada.

Durante los trabajos de restauración se aplicaron tratamientos biocidas destinados a minorizar (la eficacia 100% de éstos productos es casi nula a medio y largo plazo en ambientes al exterior, como es el caso) el arraigo de organismos sobre la piedra monumental. El producto elegido fué Biotín-T, diluido al 5% en agua desmineralizada, un biocida de amplio espectro aplicado con brochas y pulverizadores directamente sobre las plantas y los substratos de crecimiento (horizontales y verticales). Una vez muertos los ejemplares se eliminaron manualmente. Posteriormente se inyectaba el producto en los huecos de enraizamiento abiertos al exterior a fin de llegar a los restos de raíces que puedan quedar ocultos en el interior del material.

Lo idóneo es acometer labores periódicas (de tres a cinco años a lo sumo) de conservación preventiva, como la limpieza manual de residuos (orgánicos e inorgánicos) y depósitos en las zonas favorables de acumulación de la obra en su conjunto (cornisas; frontón y albardilla superiores; solado de los campanarios; rincones de labra; etc.), limitando de ésta manera la posibilidad de crear un medio favorable (estrato edáfico fértil) para la germinación de las semillas de las plantas pioneras especializadas en crecer (recordemos que son plantas de ciclo anual ó bianual) en esos medios urbanos degradados. Tras esta intervención previa, se aplicaría de nuevo el tratamiento biocida en esas zonas favorables al arraigo y crecimiento de nuevas plantas.
