Ensayos de consolidación en los revestimientos murales del Conjunto Arqueológico de *Castulo* (Linares, Jaén)

Consolidations test in the decorative surfaces of the archaeological site of *Castulo* (Linares, Jaén)

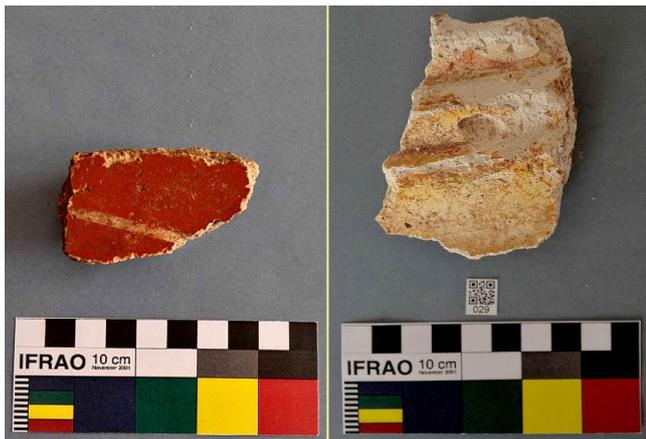
Figura 2.- Fragmento de pintura mural y de cornisa empleados para el estudio.

En ambos casos se ha tomado la precaución de emplear fragmentos hallados en las cribas de tierra de forma que no hubiesen recibido ningún tratamiento previo en el momento de la extracción de los fragmentos, y fuese posible el análisis de cada consolidante sobre el material original, sin ningún tipo de interferencia [figura 2].

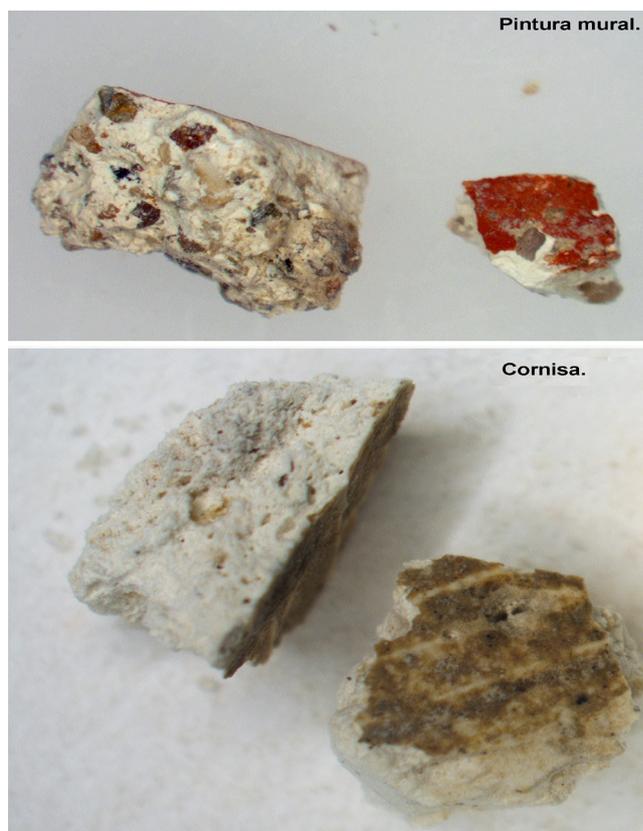
Figura 4.- Esta figura es identificativa de la metodología de estudio tanto de pintura mural como de cornisa. En ambos casos, como se especifica en el texto se seleccionó un fragmento para el estudio del perfil y otro para el estudio de la superficie como puede comprobarse en esta figura.

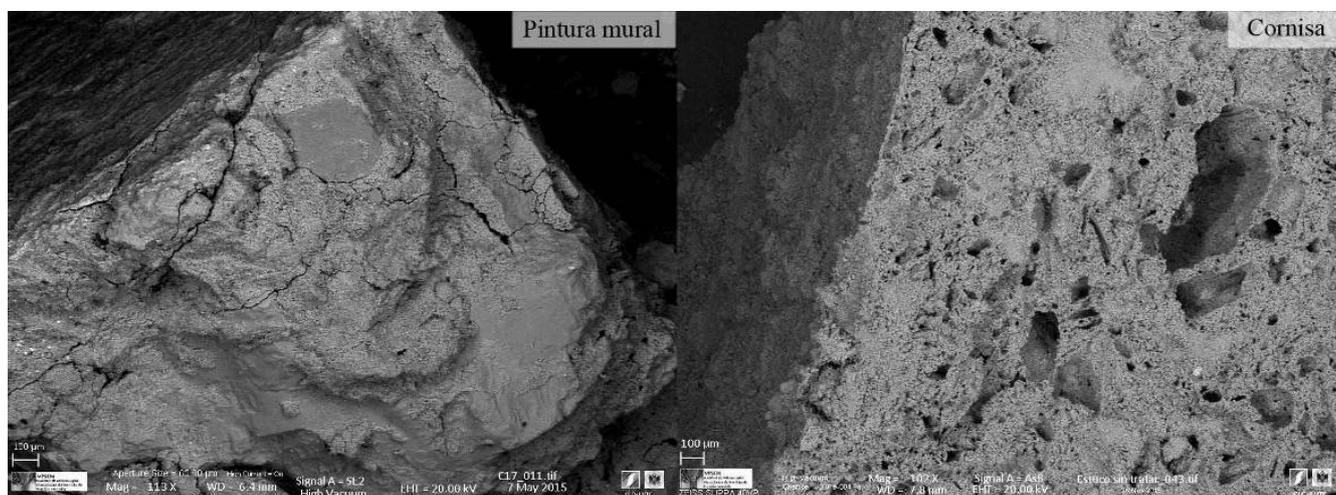
Figura 5.-Diferencias entre las texturas del mortero procedente de pintura mural y el de cornisa. Imagen obtenida mediante HRSEM.

En primer lugar se ha estudiado una muestra sin tratar tanto de pintura mural como de cornisa, de forma que sirviese de testigo comparativo para analizar las modificaciones que se pudieran producir tras la aplicación de los diversos consolidantes. En lo que respecta a la morfología del mortero, la observación realizada mediante HRSEM ha permitido constatar que la diferencia de ejecución entre ambos revestimientos ha dado lugar a cambios en el aspecto textural de ambos. Mientras que en los fragmentos de pintura mural observamos un mortero compacto, consecuencia del espatulado, en el caso de los fragmentos de cornisa se percibe un mortero mucho más poroso, lo que se debe tanto a la técnica de ejecución (molde o terraja de madera) como a la posible adición de material orgánico en la formulación del mortero (aunque no se haya podido detectar en los análisis) para aligerar el peso de estos revestimientos que se encontraban en la parte superior de los muros tal y como era habitual en la realización de este tipo de decoraciones (Guiral Pelegrin y Martín-Bueno 1996) [figura 5].

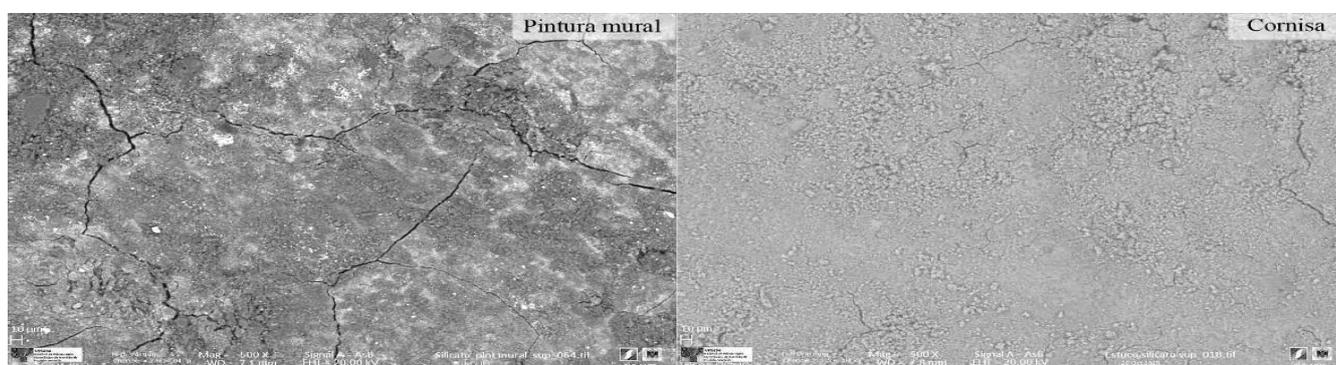
Figura 6.-Diferencias entre las texturas del mortero procedente de pintura mural y el de cornisa. Imagen obtenida mediante HRSEM.

de pintura mural como de cornisa, la existencia de una serie de grietas de similar morfología en la superficie [figura 6]. Se ha considerado que estas pequeñas fisuras pudieran deberse a la rigidez de la película que forma este tipo de consolidante en las que al evaporarse el disolvente hubiera provocado su fractura. Este tipo de alteración ya ha sido expuesta en otros trabajos de investigación sobre consolidantes como en el publicado por Jroundi *et al.* (2014) en el que se realizaron pruebas sobre fragmentos de yeso procedentes del Alcázar de Guadalajara. En lo que respecta a su penetración en el caso de la pintura mural se detecta material hasta aproximadamente 30 μm , mientras que en la cornisa éste llega hasta aproximadamente 100 μm , lo que se ha atribuido a su porosidad [figura 7]. Por otra parte, el mapa de distribución de elementos muestra un depósito homogéneo de silicio por toda la superficie tratada [figura 8].

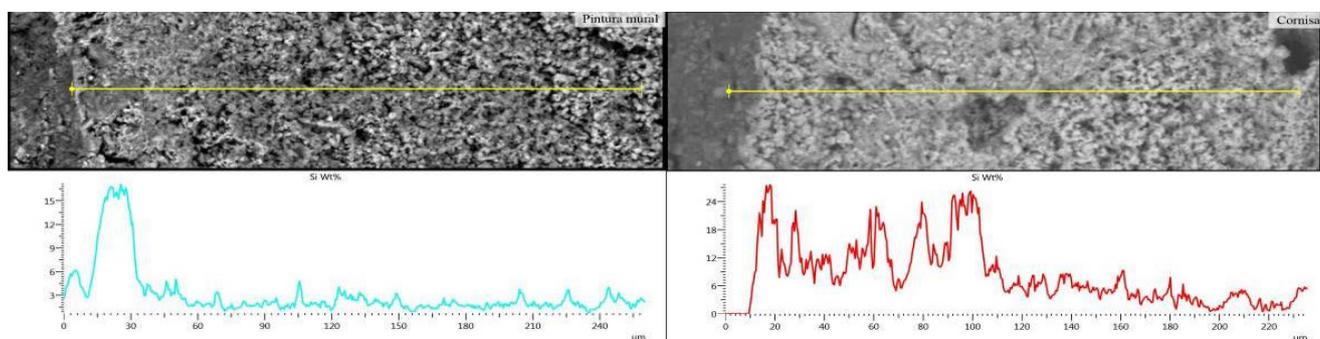
Figura 7.-Grado de penetración de las muestras tratadas con silicato de etilo. *Line profile* del fragmento de pintura mural (izq.) y de la cornisa (derecha) en el que se muestra la cantidad de silicio identificado.

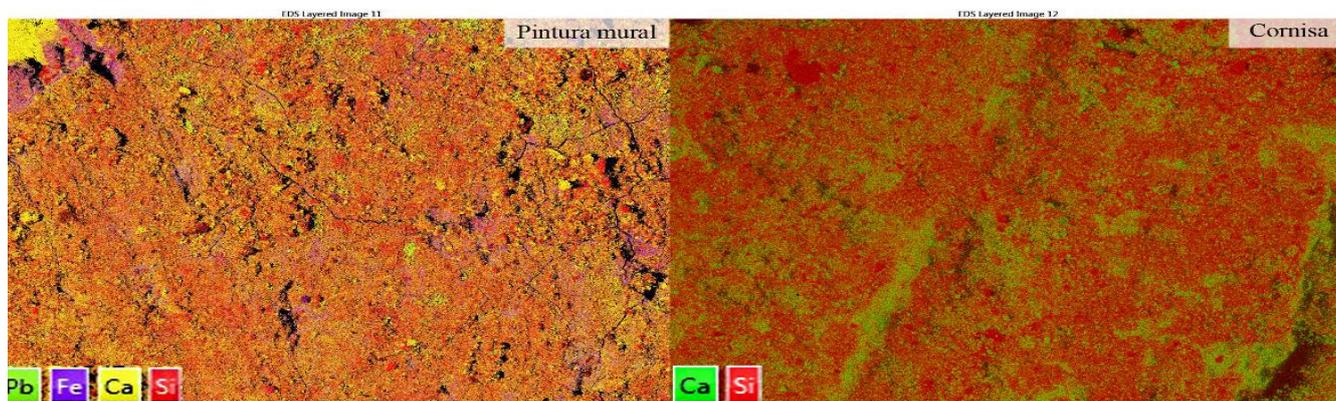
Figura 8.-Mapa de distribución de elementos de las muestras tratadas con silicato de etilo. En ambos casos el silicio está representado con color rojo.

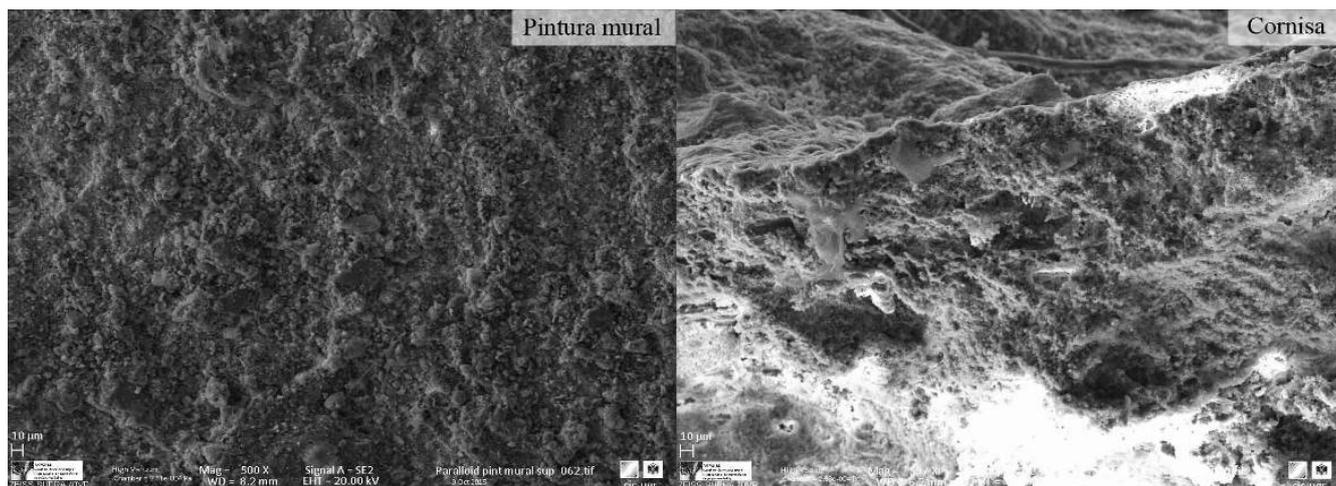
Figura 9- Muestras tratadas con Paraloid B-72 al 5%. Imágenes obtenidas mediante HRSEM.

Por otra parte, aparentemente, la consolidación con resina acrílica tanto en el fragmento de pintura mural como en el de cornisa no evidencia cambios significativos ni en el perfil ni en la superficie. Solamente en el caso de la moldura se observan restos en la imagen de perfil de lo que parece ser una película de aspecto plástico [figura 9]. Los resultados obtenidos se han comparado con una investigación que de forma paralela se está llevando a cabo, en la que se aplicó una capa de resina acrílica a mayor concentración a un fragmento de pintura mural tras su extracción para la fijación de su policromía en el mismo yacimiento, lo que ha permitido obtener observaciones bastante interesantes. Si se comparan ambos resultados se advierte que en el caso del fragmento tratado *in situ*, la capa pictórica evidencia la huella de burbujas creadas por la resina acrílica además de craquelados y desprendimientos, mientras que en el tratado a menor concentración esto no se observa [figura 10]. Por otro lado, atendiendo a la visión del corte en el fragmento tratado en la excavación con la resina acrílica en mayor proporción, se percibe claramente un estrato orgánico superpuesto a la capa pictórica. En todas las

muestras tratadas en el yacimiento se observa cómo la resina ha cubierto con un film la superficie por completo, percibiéndose un claro contraste entre la superficie y el interior de la grieta, donde se mantiene la textura original, mientras que en las muestras tanto de pintura mural como de cornisa en las que se aplicó el producto al 5% en el laboratorio no se detecta la formación de esta película.

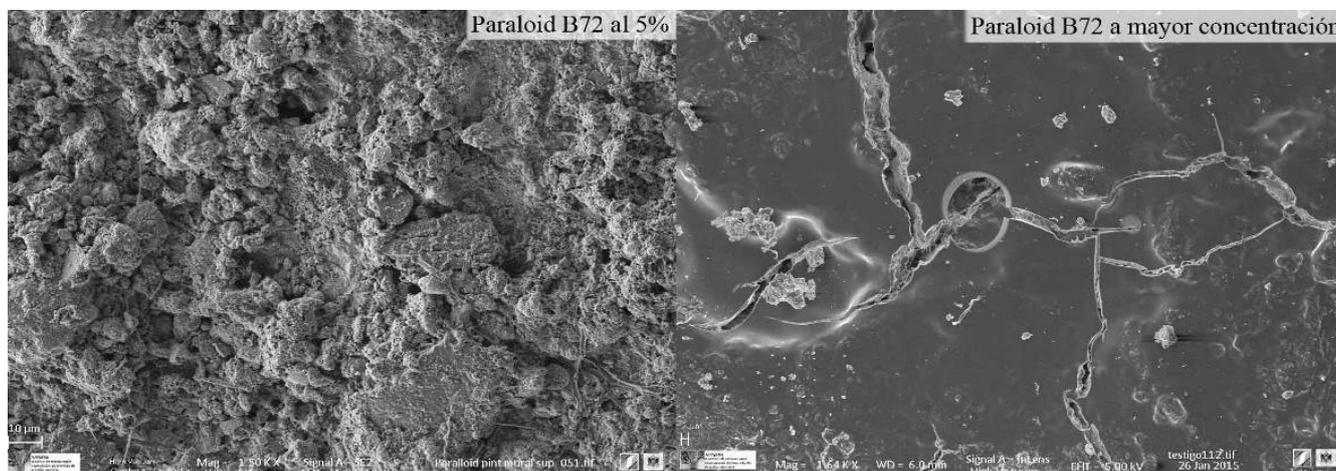
Figura 10- Diferencias entre la muestra tratada con Paraloid B-72 al 5% (izq.) y la tratada con la misma resina en mayor concentración (derecha). Imágenes obtenidas mediante HRSEM.

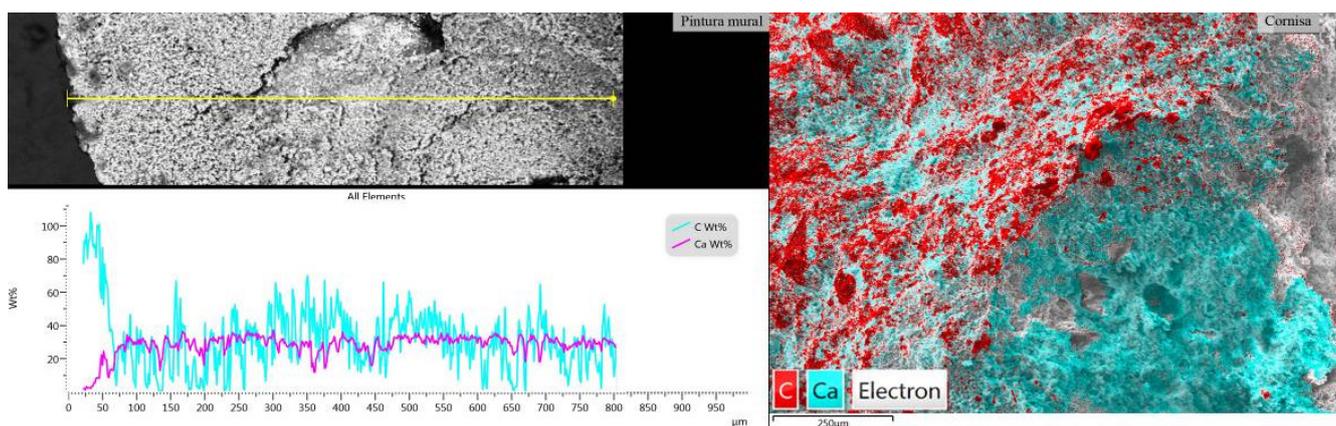
Figura 11- Grado de penetración de las muestras tratadas con Paraloid B-72. *Line profile* del fragmento de pintura mural (izq.) y mapa de distribución de elementos de la muestra colocada de perfil de cornisa donde puede comprobarse la escasa penetración del producto.

En cuanto a lo que respecta del análisis del *line profile* se observa una penetración relativamente superior a la del silicato de etilo; en el caso del fragmento de pintura mural se caracteriza material orgánico hasta 50 μm aproximadamente de profundidad, mientras que en la cornisa la presencia de materia orgánica no muestra una variación significativa [figura 11].

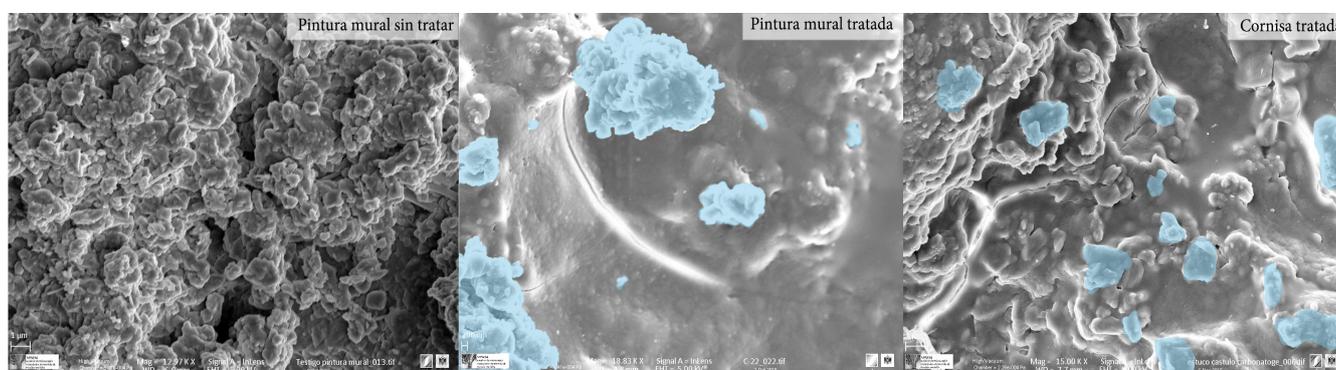
Figura 12- Muestra testigo de pintura mural y muestras tratadas mediante carbonatogénesis bacteriana donde se aprecian las sustancias exopoliméricas y la calcita de nueva formación (señaladas en color azul). Imágenes obtenidas mediante HRSEM. Las barras corresponden a 1 µm en la microfotografía correspondiente a pintura mural sin tratar, a 200 nm en la correspondiente a pintura mural tratada y a 1 µm en la correspondiente a cornisa tratada.

Finalmente, el estudio de la muestra de pintura mural y de la cornisa consolidadas con carbonatogénesis bacteriana ha permitido comprobar que el tratamiento no presenta grietas o fracturas aparentes cuando se realiza un examen general de la muestra (100x). A dicha

magnificación puede parecer que el tratamiento ha creado una película sobre la superficie semejante a la que produce la resina acrílica; sin embargo, al elevar los aumentos se puede distinguir que lo que antes parecía una película impermeable es en realidad el tapizado de la superficie provocado por la precipitación de cristales de carbonato cálcico de nueva formación.

Asimismo se pueden apreciar la presencia de sustancias exopoliméricas (EPS), constituidas mayoritariamente por exopolisacáridos y proteínas (Branda *et al.* 2005) formadas como subproducto de la actividad microbiana y la existencia de fracturas derivadas de la formación del ya citado tapiz que respeta la morfología del fragmento tratado [figura 12]. El tratamiento aplicado conduce a la producción de carbonato cálcico al dar lugar a las condiciones físico-químicas necesarias para la actividad microbiana, además de que tanto las células bacterianas como el EPS que éstas producen actúan como núcleos heterogéneos de cristalización para la producción de carbonato cálcico, por lo que todo el proceso contribuye a la consolidación del material tratado (ver, por ejemplo, Jiménez-Lopez *et al.* 2008, Rodríguez-Navarro *et al.* 2015).
