Caracterización geoquímica de las sales procedentes de deyecciones de palomas en patrimonio monumental. Iglesia de El Salvador (Úbeda, Jaén)

Geochemical characterization of salts generated from bird droppings on historic heritage. The church of El Salvador (Úbeda, Jaén)

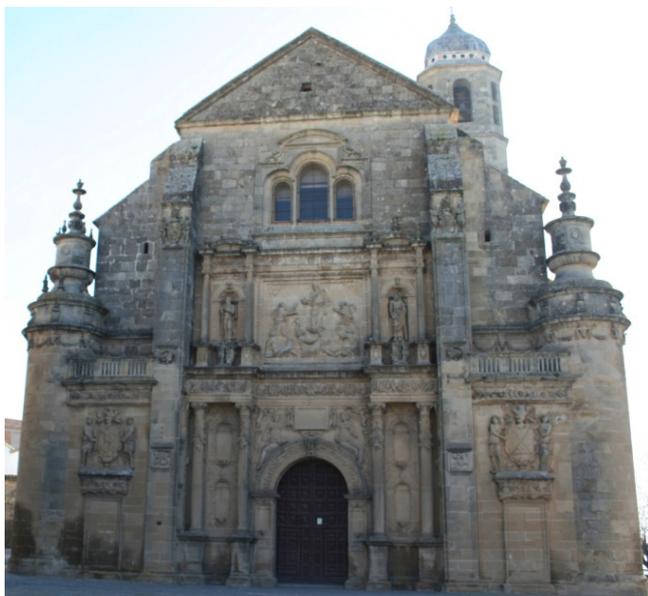
La fachada oeste de El Salvador presenta una imponente portada renacentista que sigue una estructura de gran arco de triunfo, con diferentes niveles decorativos y de calidad escultórica. Por otra parte, las portadas laterales presentan arcos de triunfo de un plateresco avanzado y culto, profusamente decoradas escultóricamente con toda probabilidad por Esteban Jamete.

Figura 1.- Fachada oeste de la iglesia de El Salvador (Úbeda, Jaén)

El análisis del presente estudio se centra en la investigación aplicada sobre la portada de la fachada oeste del monumento [figura 1]. Los procesos de deterioro identificados en su zona inferior corresponden, principalmente, a una arenización del material constructivo, intensa y ampliamente desarrollada, que da lugar incluso

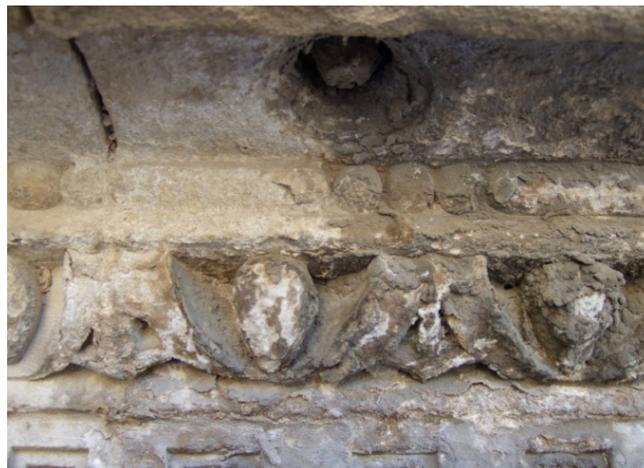
Figura 2.- Ejemplo del deterioro por acumulación de sales, con pérdida de volumen de la zona de labra. El detalle corresponde a la localización de la muestra UNSM-1 en la figura 3.

a pérdida de volúmenes de roca en zonas de labra del cuerpo inferior del muro por la precipitación de sales en forma de subeflorescencias [figura 2]. También se observan acumulaciones puntuales dispersas de eflorescencias salinas a distintas alturas en dicho muro.

La muestra UOSM-1 procede del análisis de un apósito aplicado en una zona próxima a una de las más afectadas visualmente [figura 2], donde además había una concentración salina visible y que, tras su recogida y análisis mediante difracción de rayos X, permitió conocer que dichas sales eran principalmente nitrato potásico (nitrokalita) y yeso, acompañadas por cantidades muy bajas pero detectables de cuarzo y dolomita, seguramente procedentes del paramento rocoso. Por su parte, el análisis químico del lixiviado del apósito refleja altos contenidos en NO_3^- , Cl^- , Na^+ y K^+ , además de proporciones relativamente altas de Ca^{2+} y HCO_3^- . Dicho lixiviado es compatible con la presencia de nitrokalita y halita como minerales salinos principales, acompañados por yeso y calcita.
