Estudio histórico y arqueométrico de dos vidrieras de la Catedral de Astorga

Historical and archeometric study of two stained-glass windows of the Astorga Cathedral

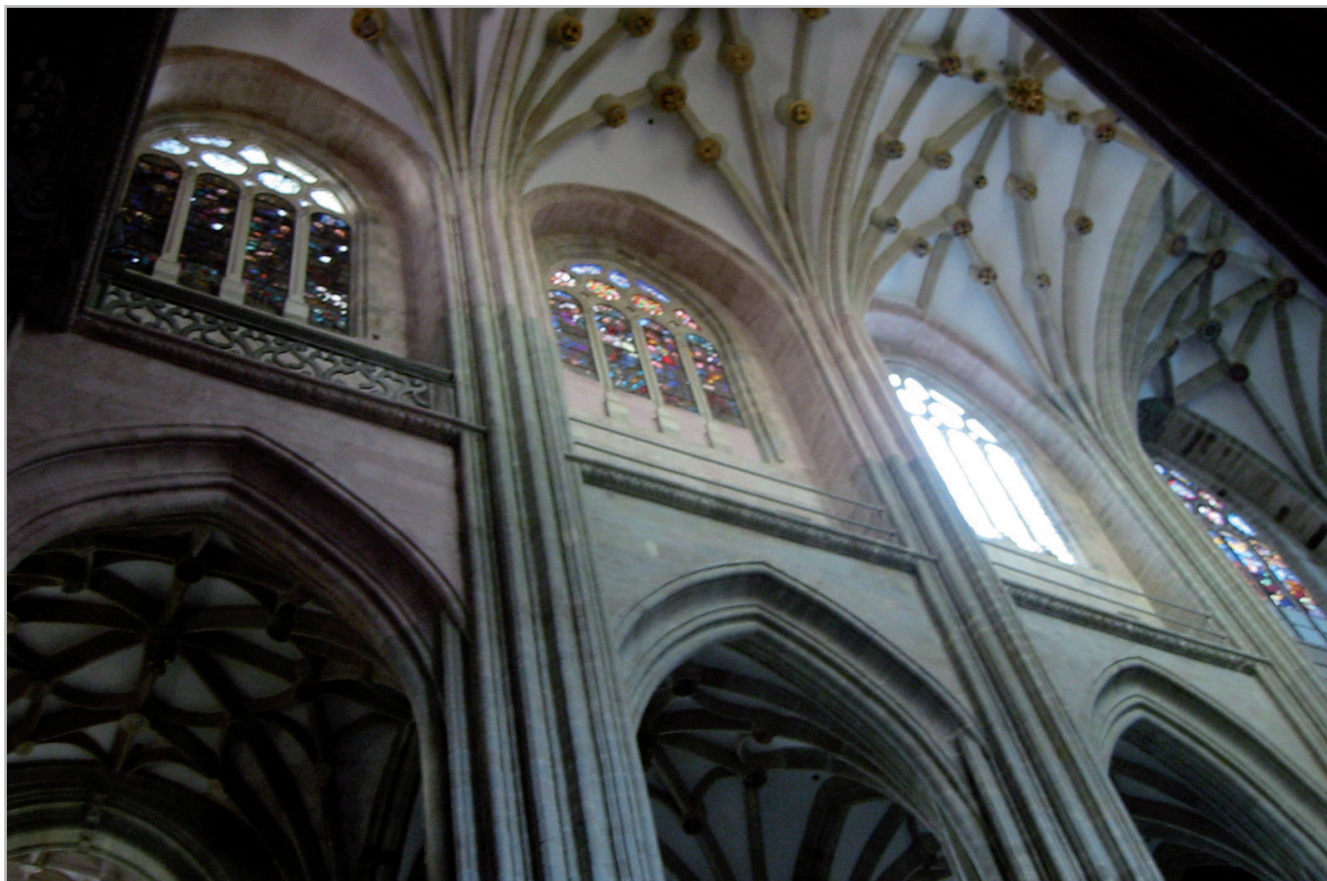
Figura 1.- Vidrieras de la Catedral de Astorga en febrero de 2004 mostrando paneles cegados y otros con vidrios incoloros.
