Propuesta de plan de conservación preventiva para proyectos de muralismo urbano. El caso de Vigo, ciudad de color

Andrea Fernández Arcos

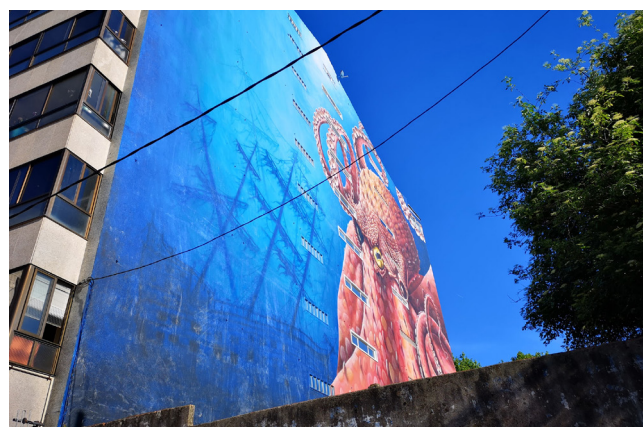
En el mural Kraken, realizado por el artista Delio Rodríguez en el año 2017 apreciamos ya la aparición de unas manchas blancas que, con la observación realizada desde la distancia, parecen eflorescencias.

Figura 1.- Manchas blanquecinas en la esquina inferior izquierda del mural Kraken. A. Fernández

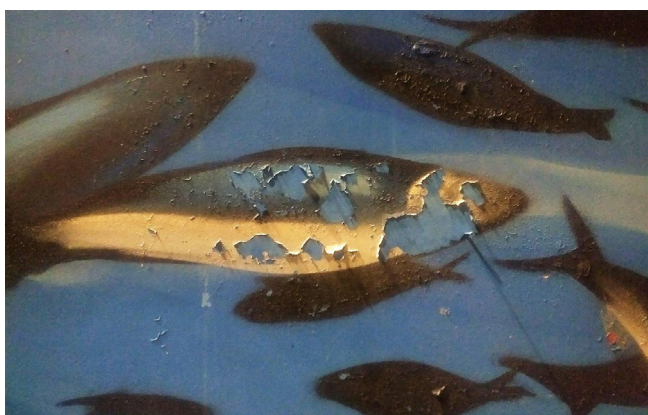
Los materiales y técnicas empleados son de gran importancia para la conservación. El uso de materiales de escasa durabilidad, en mal estado o el uso de técnica inadecuada/incompatible con los materiales del soporte pueden dar como resultado un variado número de alteraciones, al margen de la interacción con el resto de factores que puedan afectar a la conservación del mural. Un ejemplo de ello es el mural Verne, en donde ya hay grandes áreas de pintura levantada, con la incompatibilidad de materiales entre pintura y capa de soporte como causa probable [figura 2].

Figura 2.- Levantamiento de película pictórica en el mural de Verne. A. Fernández

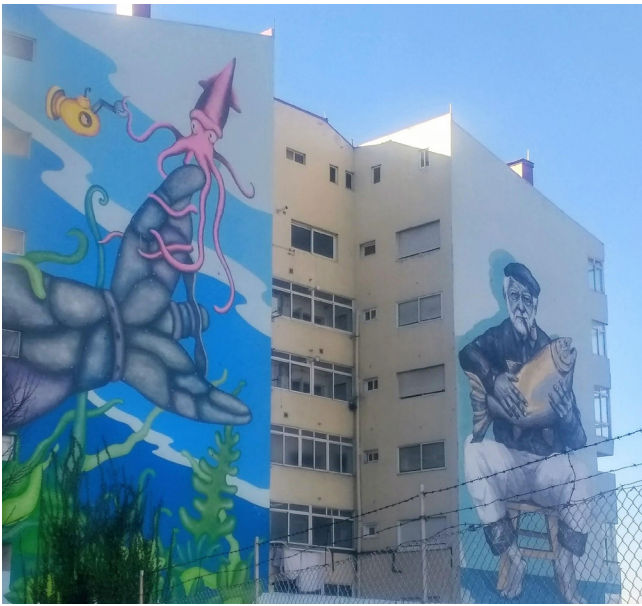
1. Animal. En este sentido es posible determinar un daño más acusado por mamíferos en las zonas bajas de los murales y por aves en las zonas altas. En ambos casos el principal problema será la deposición de excrementos/orines en la superficie. También hay que tener en consideración el biodeterioro por insectos, especialmente a través de la deposición de excrementos.
2. Vegetal. Muchos de los murales están en contacto directo con zonas en las que crecen plantas creando un riesgo de invasión, como ya ocurre en el mural Sea Walls for Oceans [figura 3]. Pero los murales también pueden verse afectados por otros agentes vegetales causantes de biodeterioro, como musgos, líquenes... Tanto su ubicación exterior como las irregularidades de la superficie son factores propicios para el asentamiento vegetal de distinta entidad.

Figura 3.- Mural Sea Walls for Oceans e invasión de la pintura por enredaderas. A. Fernández

FOTOGRAFÍA GENERAL DEL MURAL		FOTOGRAFÍA DEL DAÑO				
Título mural:	"Sea Walls Murals for Oceans"					
Autor/es:	González y Fernández (Izqda.) y Federico Draw (Dcha.)					
Localización:	C/ Torrecedeira 4					
Inventario:	1234-1 (Ficticio)					
Fecha de revisión	01-03-2019					
DAÑO	Biológico					
Lugar	Agente	Síntoma	Proceso	Existente (Grado)	Riesgo (Grado)	Urgencia intervención
Superficie. Base de muro izquierdo	Vegetal	Presencia de enredaderas	Daño por fijación de la enredadera a la superficie de la pintura. Aumento de procesos de condensación y acumulación de polvo y humedad. Favorece desarrollo de biodeterioro de otro tipo (microorganismos, insectos, pequeñas aves).	4		2 Conviene intervenir lo antes posible para evitar que prosiga el crecimiento y extensión de la enredadera.

- a. Medidas a realizar profesionales de la conservación restauración tras la detección del problema:
 - i. Eliminación vegetación invasora sobre los murales.
 - ii. Tratamiento de daños causados por humedad.
- b. Medidas a desarrollar por otros profesionales, con la supervisión del responsable del plan:
 - i. Prevención de asentamiento de vegetación invasora en solar adyacente.
 - ii. Mejora del sistema de evacuación del agua de lluvia en el túnel de Beiramar, para evitar que forme charcos y ascienda por capilaridad en el mural, como sucede en la actualidad.

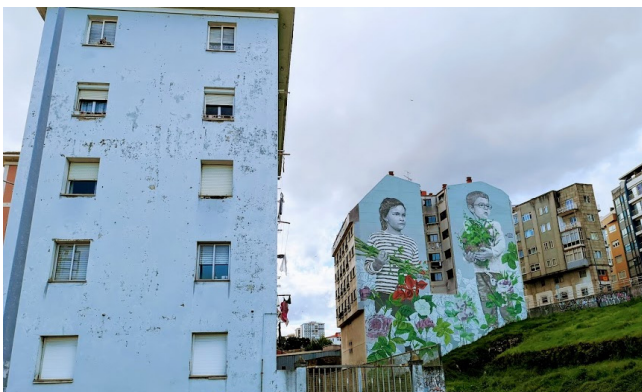
La importancia del viento radica especialmente en que vaya acompañado de lluvia o partículas sólidas, pudiendo entonces tener un efecto más agresivo sobre las pinturas. Incluso puede facilitar la alteración provocada por aerosoles marinos, especialmente en las fachadas más expuestas. El mural de Lula Goce, todavía íntegro, es uno de los que corre riesgo de verse alterado por la erosión propiciada por el viento, como podemos ver en una fachada próxima y de orientación análoga [figura 4].

Figura 4.- Mural de Lula Goce en segundo plano y fachada con idéntica orientación y exposición a factores ambientales, en primer plano. A. Fernández

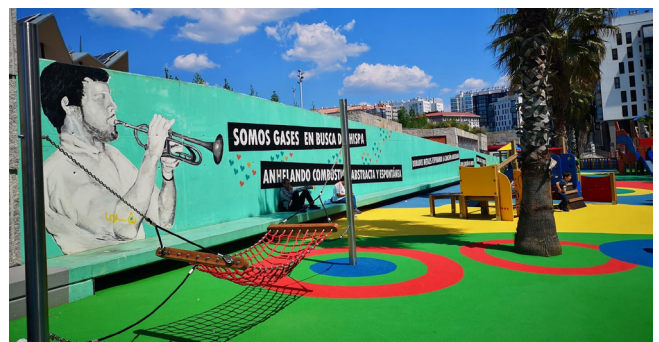
El daño causado por el ser humano sobre los murales tiene dos posibles orígenes: un daño consciente o el daño inconsciente por acción u omisión. Como actos vandálicos encontramos chicles adheridos, pegatinas o arañazos, y sobre tdo graffitis o grafismos localizados fundamentalmente a metro y medio del suelo, es decir, a una altura cómoda para generar el daño. En la prensa local se hacen eco periódicamente de los graffitis de mayor tamaño (Faro de Vigo 2019) y en general se pasa por alto el gran número de pequeñas pintadas existentes. También hay daño antrópico inconsciente, como los roces casuales. Por ejemplo, en el mural del parque infantil de Navia de Proyecto Ewa, en el que el mural acaba en un banco ampliamente usado y por tanto el roce con la pintura es habitual [figura 5].

Figura 5.- Ciudadanos apoyados sobre el mural de Proxecto Ewa. A. Fernández

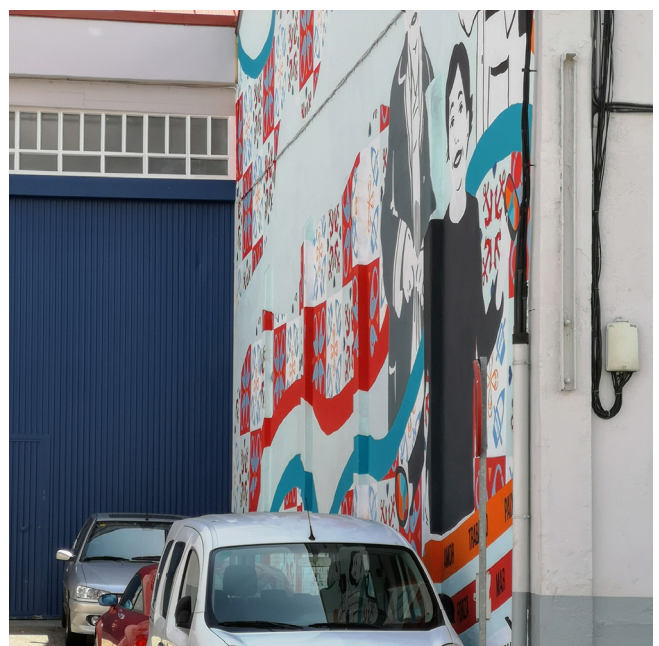
En esta sección podríamos incluir los roces realizados sin querer por automóviles, como en el mural Mulleres da conserva de Beiramar 177 [figura 6].

Figura 6.- Coches aparcados junto al mural Mulleres da conserva. A. Fernández
