El mosaico: historias de supervivencia

Trinidad Pasíes Oviedo

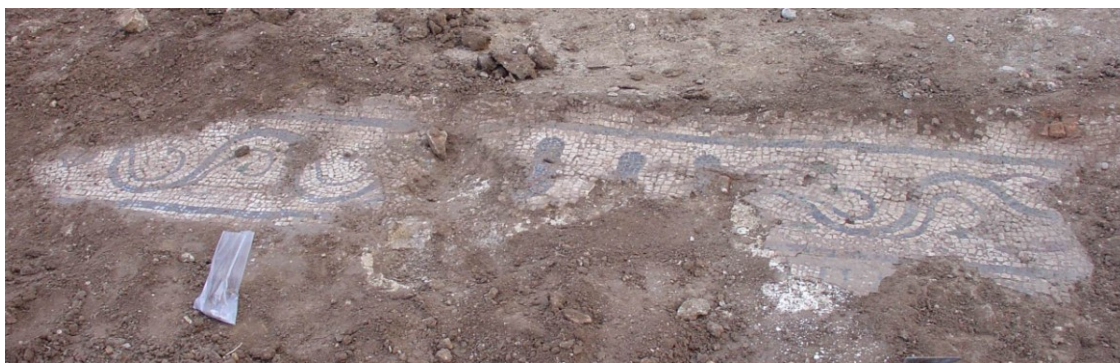
Figura 1. Descubrimiento de un fragmento de mosaico en el Pujolet de Santa (L'Alcora, Castellón)

Los profesionales dedicados al campo de la conservación y restauración de mosaicos nos encontramos a menudo con muchas dificultades para poder realizar intervenciones con rigor científico, que aborden todos los problemas que plantea la conservación de los restos arqueológicos [figura 1]. Desde la documentación, los estudios previos y los procesos de intervención, a la puesta en valor, protección y musealización del área arqueológica. Conocemos la teoría, esa que recomienda la conservación *in situ* de los pavimentos dentro de su contexto original y sobre la cual ya hacía referencia Cesare Brandi en la *Carta del Restauro* de 1972¹.

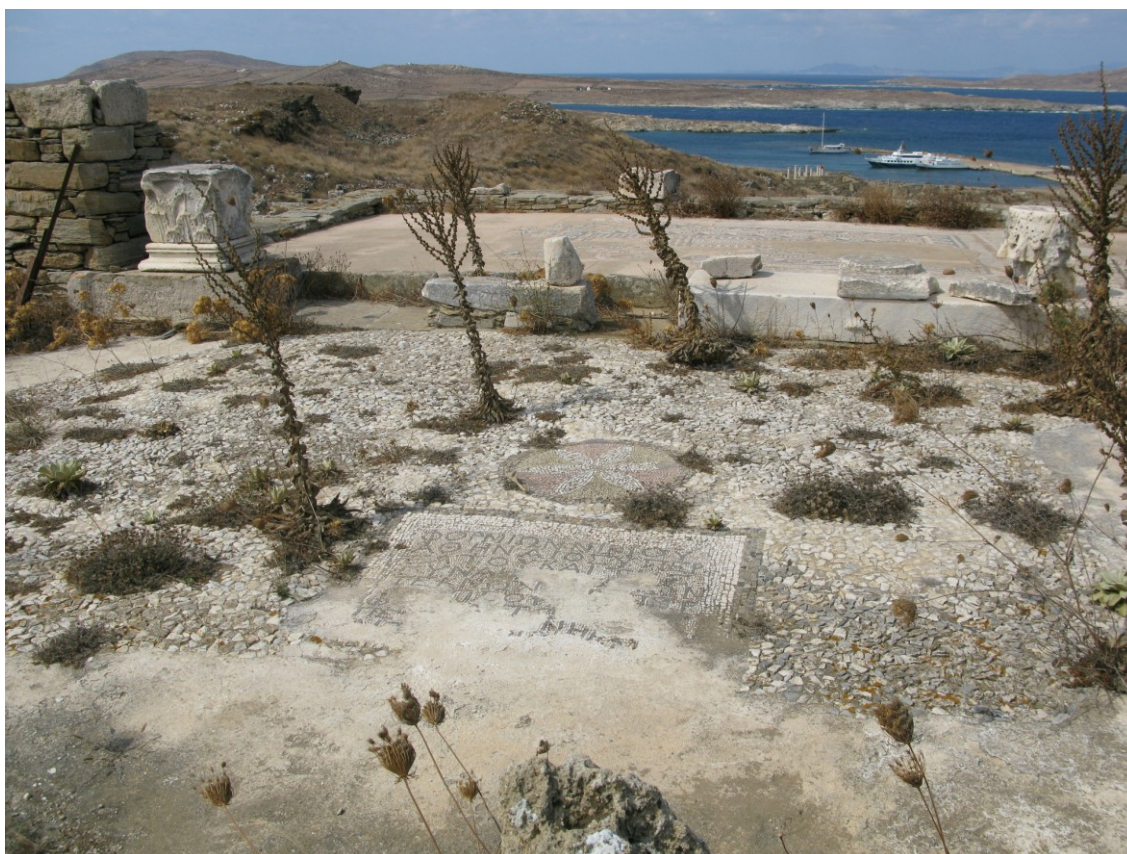
Figura 2. La falta de mantenimiento provoca el acusado deterioro de muchos pavimentos. Fotografía tomada en 2008 en el área arqueológica de Delos (Grecia).

Hasta ese momento, por desgracia demasiado reciente, el estado de conservación de la musivaria a nivel internacional era, como algunos autores han llegado a calificar de “desastre general” [figura 2]. Durante siglos han sido numerosas las piezas que, a menudo de forma casual por remociones del terreno, iban apareciendo en distintos lugares. Muchos de estos hallazgos se han perdido irremediablemente. De algunos conocemos su existencia porque de ella se dejó constancia escrita, pero poco más². Otros tuvieron un poco más de suerte y al menos conservamos algún dibujo que, aunque simple y a menudo impreciso, es la única imagen que nos queda como recuerdo. En ocasiones, ya cuando el arte de la fotografía había hecho su aparición, lo que tenemos son imágenes reales, quizá éstas por lo cercanas en el tiempo incluso más tristes de ver ya que, en cualquier caso, el final es el mismo: un largo expediente de desaparecidos. Es posible que muchas piezas sucumbieran ante la tentación que suponían los beneficios obtenidos a través del tráfico de obras de arte, especialmente en los tiempos en los que no existía una legislación eficaz en materia de protección patrimonial. Tentado estuvo por ejemplo el propietario del mosaico de las Nueve Musas hallado en Moncada en 1920 cuando alguien le recomendaba: “*Això, en quatre lligonaes, ho arreplega vostè en caixons, ho envia a Novayor, i li donen una fortuna!*” (¡Eso, con cuatro “legonadas”, lo recoge

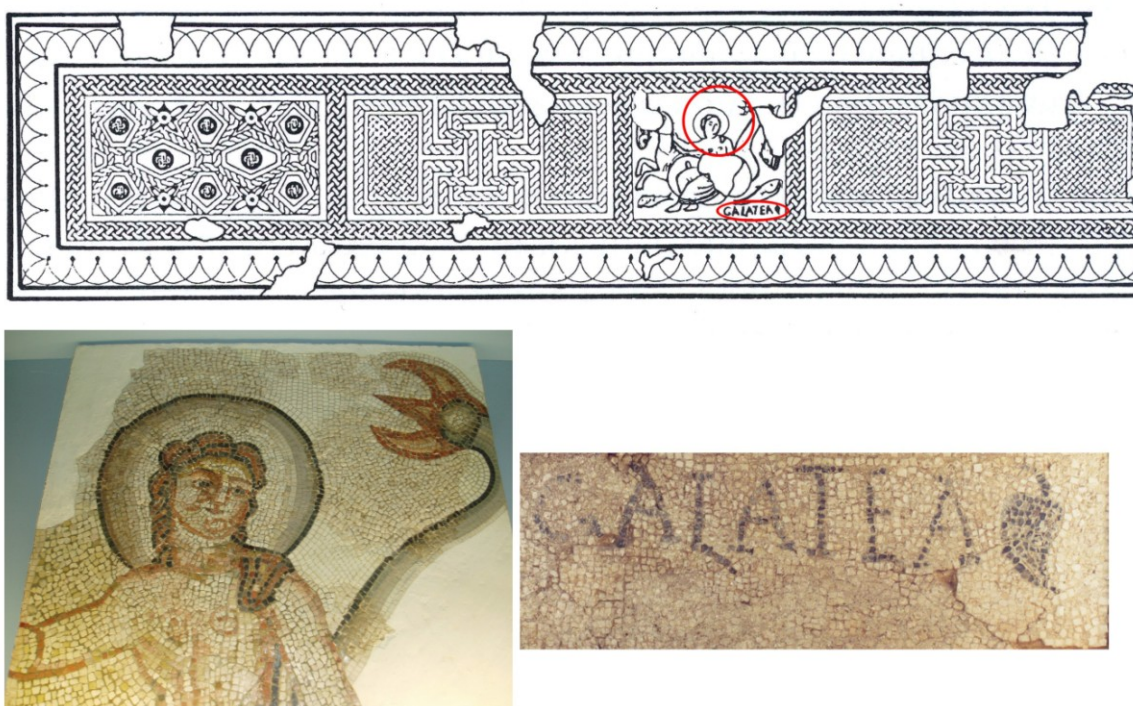
Figura 3. Arriba: dibujo del mosaico *opus tessellatum* aparecido en el siglo XIX en la villa de Algorós de Elche (Ibarra 1879: Lám. XIV) con señalización de los dos fragmentos conservados. Izquierda: busto de Galatea conservado en el Museo Arqueológico Nacional de Madrid. Derecha: fragmento con la cartela de Galatea en el Museo Arqueológico de Elche.

El segundo caso nos sitúa un siglo después, en la denominada villa de Algorós de Elche; del magnífico conjunto de mosaicos descubiertos sólo conservamos en la actualidad los dibujos que realizara Aureliano Ibarra y Manzoni en el siglo XIX (Ibarra 1879: 178-211, láms. XIV-XXIII). De los 9 pavimentos descubiertos en esta zona rural durante las campañas de excavación llevadas a cabo entre 1861 y 1862 sólo dos llegaron a protegerse, gracias a que el propietario del solar, D. José Parreño, donó los terrenos a la Academia de la Historia y se reunió el dinero suficiente para poder construir una caseta que resguardase estas dos piezas. Sin embargo, ya sabemos que sin operaciones de mantenimiento un mosaico tiene pocas opciones de supervivencia. Esto lo adivinaba ya el propio Ibarra vaticinando que, “*falta de las restauraciones indispensables para darle solidez y duración sufre de día en día mayores desperfectos haciéndonos temer por su total destrucción*” (Ibarra, 1879: 209). Se refería en concreto a uno de los mosaicos más interesantes, el de Galatea, y sus pronósticos fueron del todo acertados. Es difícil sobrevivir cuando apenas se tienen medios ni se dispone de especialistas en conservación. Ante una situación como ésta no quedaba otra salida: para llegar a conservar algún resto había que extraerlo. Pero en esas fechas, desde luego, quedaban años para que en España se introdujeran las nuevas técnicas de extracción con entelados que, desde mediado el siglo XIX, habían empezado a utilizar los italianos. No es extraño entonces que las extracciones fueran operaciones arriesgadas que implicaban un daño seguro sobre los originales. Los hechos nos corroboran esta afirmación: del mosaico de Galatea se arrancaron los fragmentos más significativos, en concreto el busto de Galatea, actualmente conservado en el Museo Arqueológico Nacional, y la cartela donde se escribe su nombre, que se guarda en Museo Arqueológico de Elche. Los únicos supervivientes, ahora por desgracia dispersos, de todo el magnífico conjunto de mosaicos aparecidos en la villa de Algorós [figura 3].

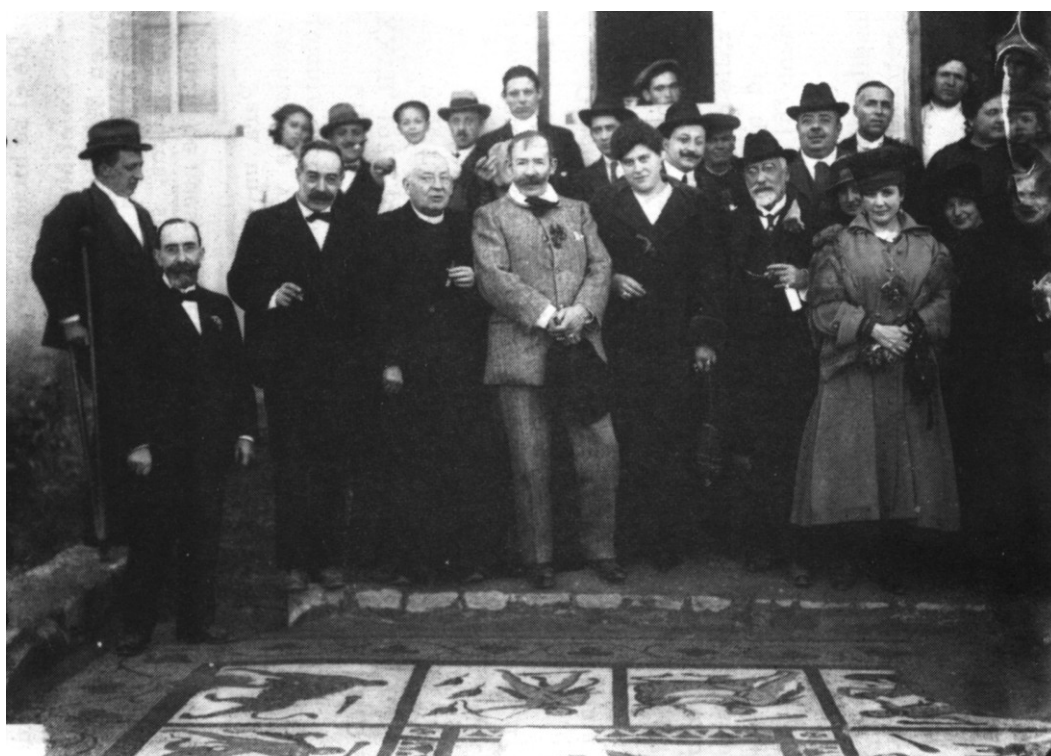
Figura 4. Imagen del mosaico de los Trabajos de Hércules de Liria en su ubicación original (Martí 1986: 381)

Año 1917, fecha del descubrimiento de una de las piezas más interesantes de la musivaria hispanorromana: el mosaico de los Trabajos de Hércules. Esta pieza fue descubierta mientras se realizaban obras en la casa de Don Francisco Porcar, en la localidad de Liria. Cuando el propietario se dio cuenta del hallazgo se afanó en limpiarlo, lo conservó *in situ* y durante varios años acudieron numerosas personalidades para admirarlo [figura 4].

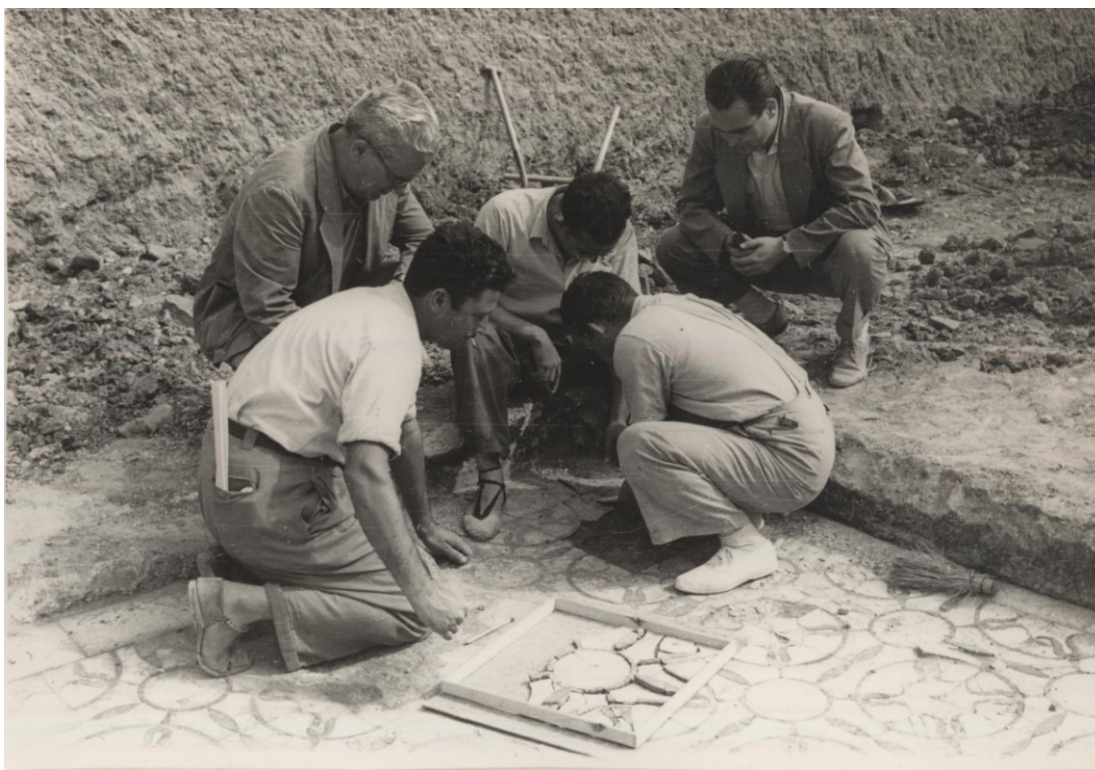
Figura 5. Proceso de extracción de pavimentos *opus sectile* de Sagunto en 1956 (Archivo S.I.P. del Museo de Prehistoria de Valencia).

¿Cuál es el legado que tenemos entonces en la actualidad y en qué condiciones se encuentra? Pues bien, muchos son los conjuntos que afortunadamente se conservan en la misma ubicación donde fueron descubiertos y forman parte de áreas arqueológicas puestas en valor, que ya han sido musealizadas. De todas formas, cuando decimos que se conservan en su mismo contexto no nos referimos precisamente a que se mantengan siempre en sus condiciones originales. Lo cierto es que, durante años, la práctica más habitual era la extracción de los mosaicos y su recolocación *in situ* con nuevo mortero, eliminando de forma irreversible los estratos preparatorios subyacentes y con ellos una valiosísima información sobre la técnica de ejecución de los pavimentos [figura 5]. Y cuando hablamos de un nuevo mortero nos referimos generalmente al cemento.

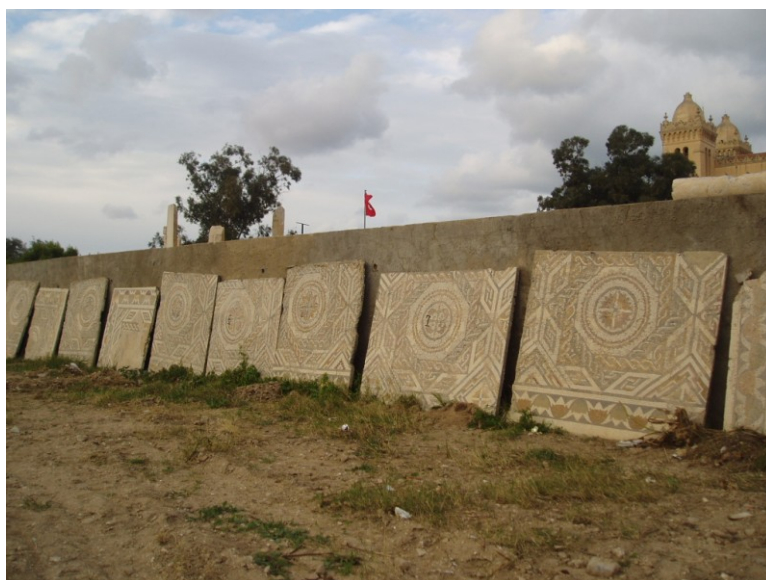
Figura 6. La imagen original de un mosaico queda totalmente desvirtuada cuando se conserva seccionado en múltiples placas de cemento. Fotografía tomada en 2005 en el área arqueológica de Cartago (Túnez).

Muchas veces hemos visto convertidos a algunos mosaicos en pedazos irreconocibles de lo que un día fueron; diseminados como piezas de un gran puzzle los encontramos amontonados en almacenes o simplemente a la vista del público [figura 6]. Sin embargo, sin caer en una crítica irreflexiva, nos podríamos preguntar lo siguiente: ¿qué habría sido de estos mosaicos si en su momento no se hubieran extraído y consolidado en cemento? Pues bien, la respuesta puede ser dura, pero lo cierto es que muy posiblemente hubieran seguido el mismo destino que tantas y tantas piezas que sufrieron algo peor que el temido cemento: ser abandonados para terminar por desaparecer. De hecho, no podemos negar que si hoy en día muchos mosaicos se han salvado de la ruina segura ha sido, precisamente, porque fueron intervenidos según estos métodos que, recordemos, fueron durante muchos años los únicos que ofrecían ciertas garantías para la supervivencia de los pavimentos.

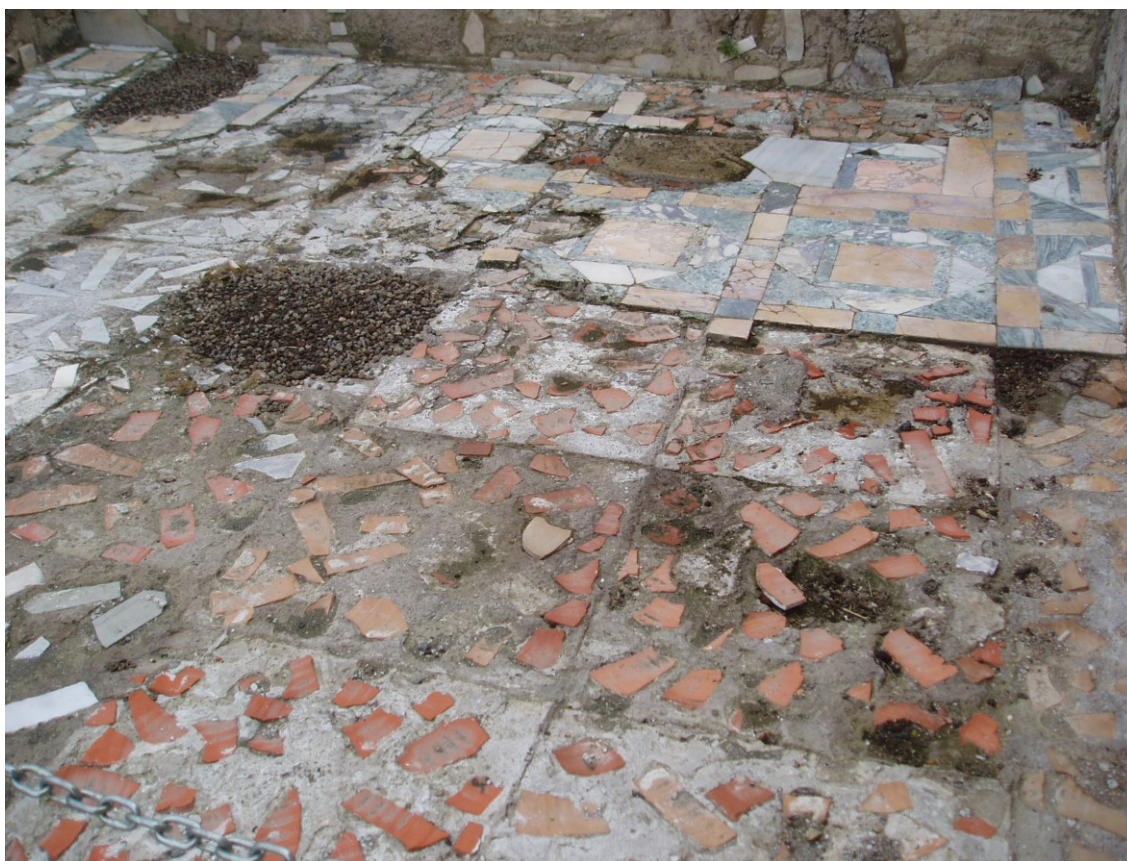
Figura 7. *Sectilia pavimenta* en la *Villa dei Quintilii* (Roma). De los mármoles originales se conservan sólo algunas zonas, mientras que en el resto de la superficie se dejan entrever los estratos preparatorios, donde se observan las improntas de los módulos y los fragmentos de cerámicas que sirvieron de asentamiento a los mármoles hoy perdidos.

Ya desde la Antigüedad los preciados mármoles que componían los suelos realizados con la técnica del *opus sectile* eran demasiado tentadores, por lo que habitualmente eran expoliados y reaprovechados con otros fines, dejando sólo como testigo la huella de sus improntas [figura 7]. Este hecho ha reducido notablemente el número de *sectilia pavimenta* que han perdurado hasta nuestros días. Pero la particularidad de estos suelos no está sólo en la riqueza de sus mármoles, sino precisamente en su técnica de fabricación, según la cual las placas superficiales se apoyaban sobre un mortero, encima del cual se colocaban fragmentos cerámicos o pétreos que permitían asentar y nivelar los mármoles. Es por ello que, en la intervención de los pavimentos *opus sectile*, la premisa fundamental sigue siendo la conservación *in situ* dentro de su propio contexto original, salvando todos y cada uno de los componentes materiales que nos transmiten una valiosa información técnica y sin los cuales el conjunto de la obra pierde gran parte de su significado (Pasíes y Mai 2008).

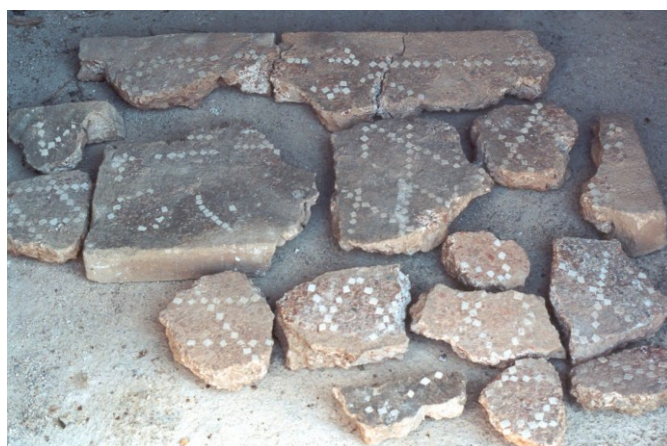
Figura 8. Fragmentos de *opus signinum*. Museo Arqueológico de Sagunto

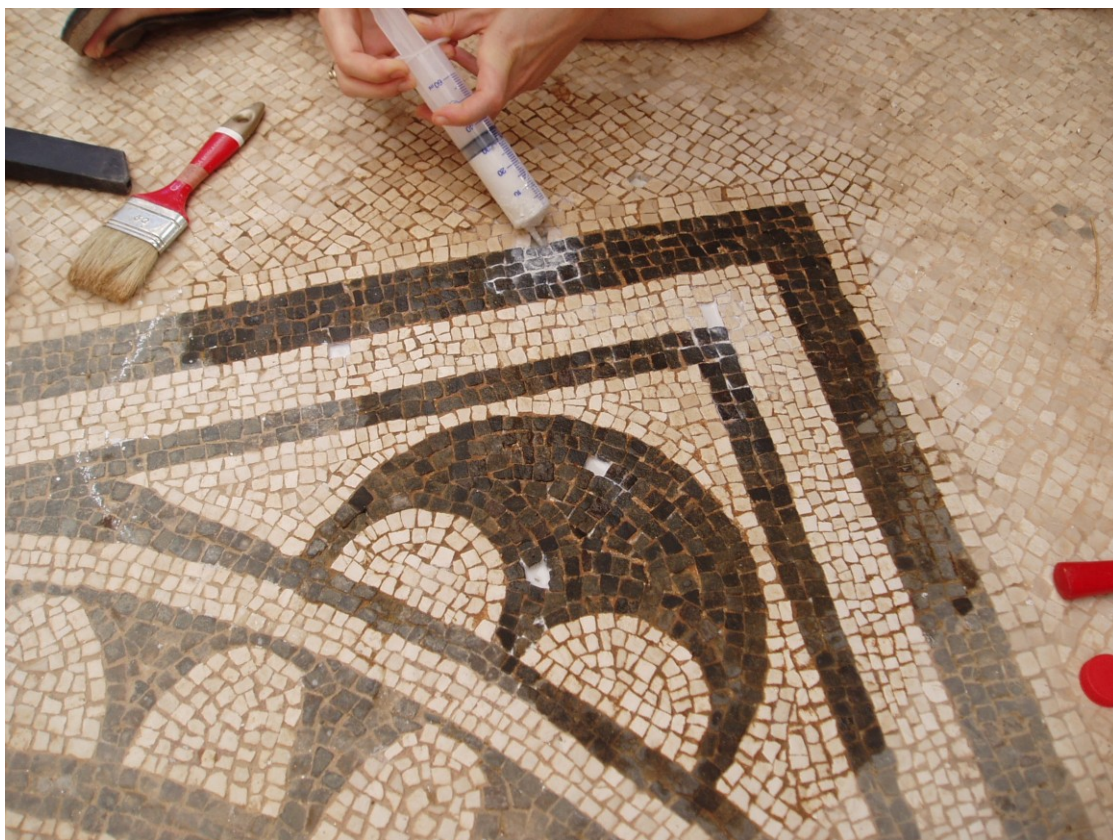
Figura 9. La aplicación de diversas técnicas de tratamiento y consolidación *in situ* es considerada en la actualidad la mejor y más respetuosa alternativa de conservación de los mosaicos.
