Estudio experimental *in situ* del comportamiento hídrico de un tramo del lienzo oeste de la Muralla de Ávila

María-Teresa Gil-Muñoz, Pedro-Pablo Pérez-García

An *in situ* experimental study of the hydric behaviour of a section at the western stretch in the medieval wall in Ávila

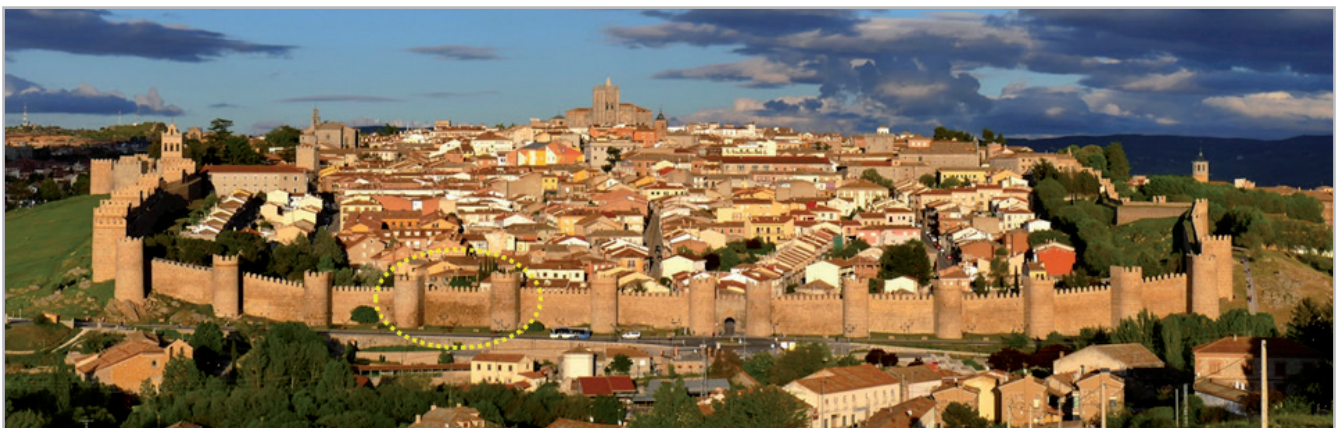
Figura 1. - Vista oeste de la ciudad medieval de Ávila, 2020-05-11. El círculo indica la situación del tramo 44-45 de la muralla.

Ávila es una ciudad del interior de la Península Ibérica cuya muralla es Monumento Nacional desde 1884 y Patrimonio de la Humanidad desde 1985; el tramo 44-45, objeto de este estudio experimental, se localiza en la parte baja de la ciudad medieval, próxima al río Adaja [figura 1].

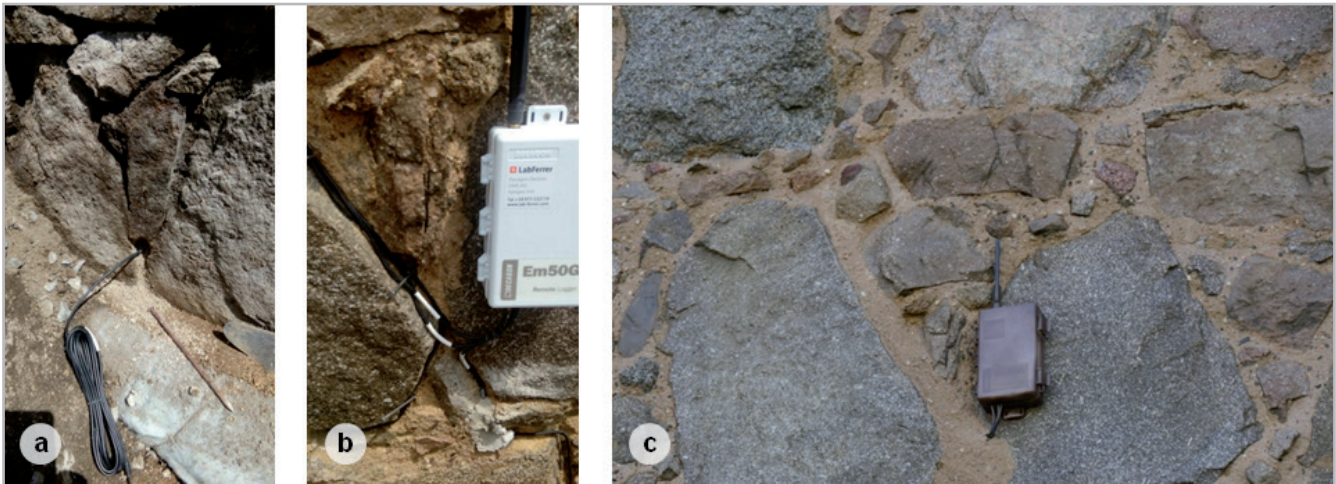
Figura 5.- Colocación de las sondas HS1, HS8 y el registrador LE, 2017-06-01.

Los cables se ocultaron con mortero sobre las rozas realizadas previamente en el llagueado de la fábrica, pintándose los registradores para disimular su presencia [figura 5].

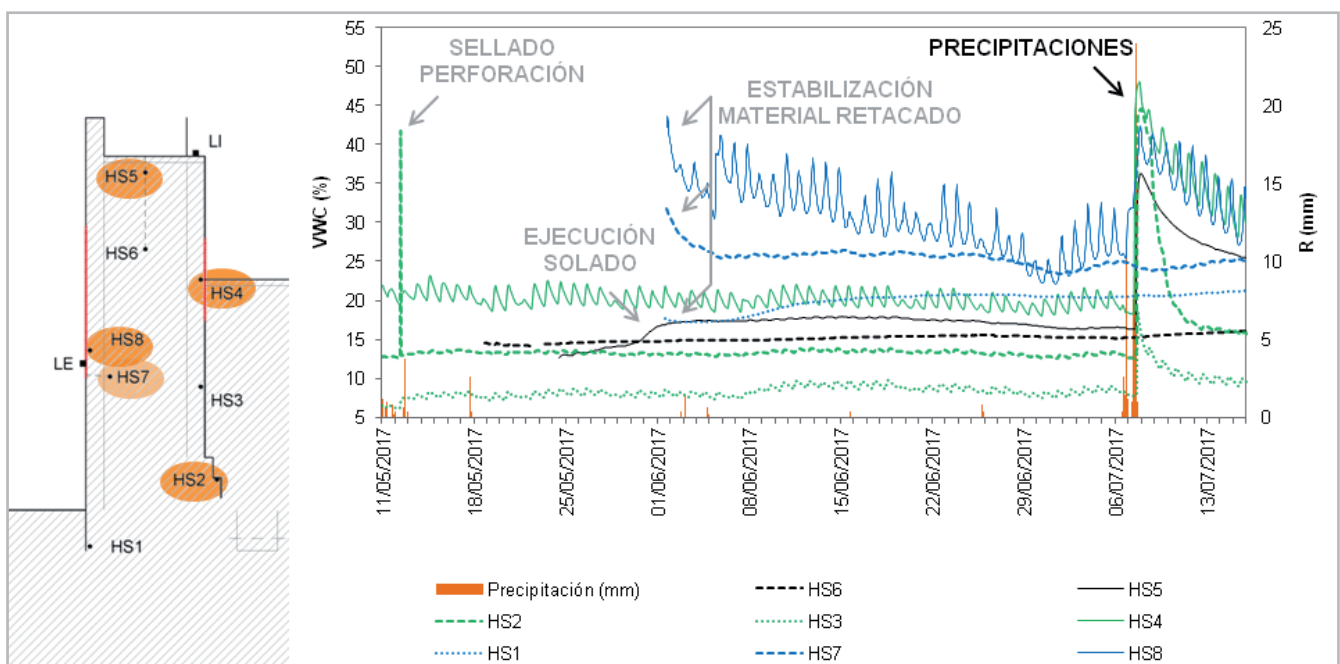
Figura 6.- Influencia de la humedad en las mediciones. En la gráfica las curvas en azul se corresponden con las mediciones extramuros, en verde con las mediciones intramuros y en negro con las mediciones del adarve; las precipitaciones han sido registradas por el observatorio de la Agencia Estatal de Meteorología (AEMet) en Ávila (<<http://www.aemet.es>>). En la sección quedan identificadas las sondas afectadas, con diferente intensidad.

A través de los datos medidos en campo, se comprobó la incidencia de los distintos factores relacionados con la humedad, como son: la estabilización de las mediciones tras el retacado y sellado de los morteros que aseguran las sondas (se aprecia en los sensores a intramuros y a extramuros); la ejecución de las intervenciones previstas que también suponen un aporte de humedad (como en la sonda HS5 tras la impermeabilización y solado del adarve); y las precipitaciones, con influencia en todas las sondas salvo en las que se encuentran a más profundidad (como la HS6 en el relleno o la HS7 extramuros) o protegidas mediante impermeabilización (como la HS1 extramuros) [figura 6]. En cualquier caso,

tras un periodo de precipitaciones las sondas necesitan un tiempo de estabilización más o menos dilatado (según las condiciones de contorno o el grado de permeabilidad de los materiales).

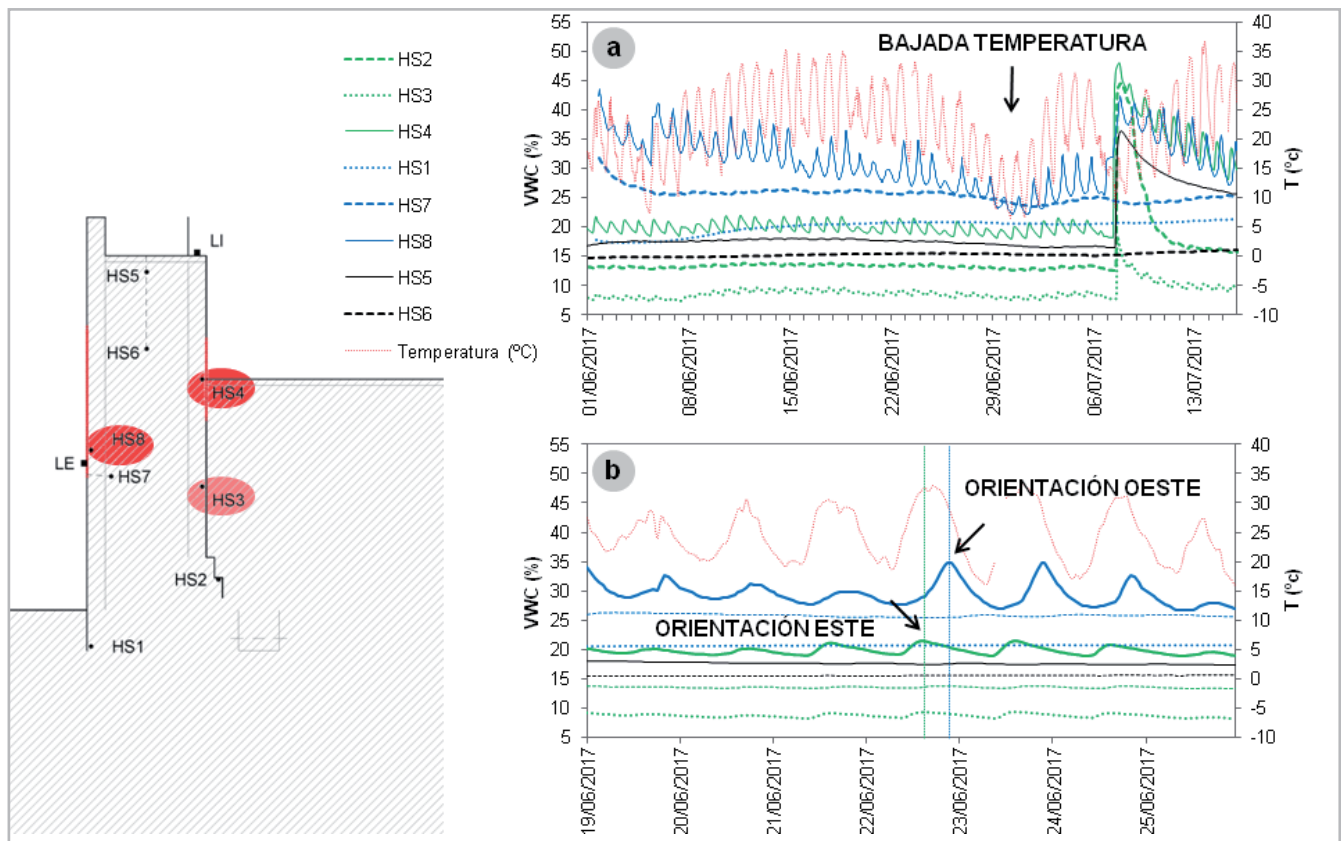
Figura 7.- Influencia de la temperatura en las mediciones. En las gráficas la curva en rojo se corresponde con la temperatura del clima local: a) Periodo de mes y medio; b) Periodo de una semana. En la sección quedan identificadas las sondas afectadas, con diferente intensidad.

También influyen en las mediciones los cambios de temperatura del material que queda en contacto con la sonda. Según el fabricante, la variación del contenido de humedad volumétrico es del 0,5 % por cada 1° C.

En este caso los dos paramentos de la muralla (del tramo 44-45 del lienzo oeste) están expuestos a insolación. A mayor exposición de las sondas mayor afección en las mediciones (como ocurre en las sondas HS8 extramuros y HS4 intramuros), en cuyas mediciones se registran los ciclos diarios de temperatura, también se puede apreciar el cambio de temperatura en el transcurso de los días [figura 7, gráfica superior]. Del mismo modo, las sondas con orientación oeste están más afectadas que las sondas con orientación este (la excavación intramuros estuvo abierta hasta abril de 2019) [figura 7, gráfica inferior].

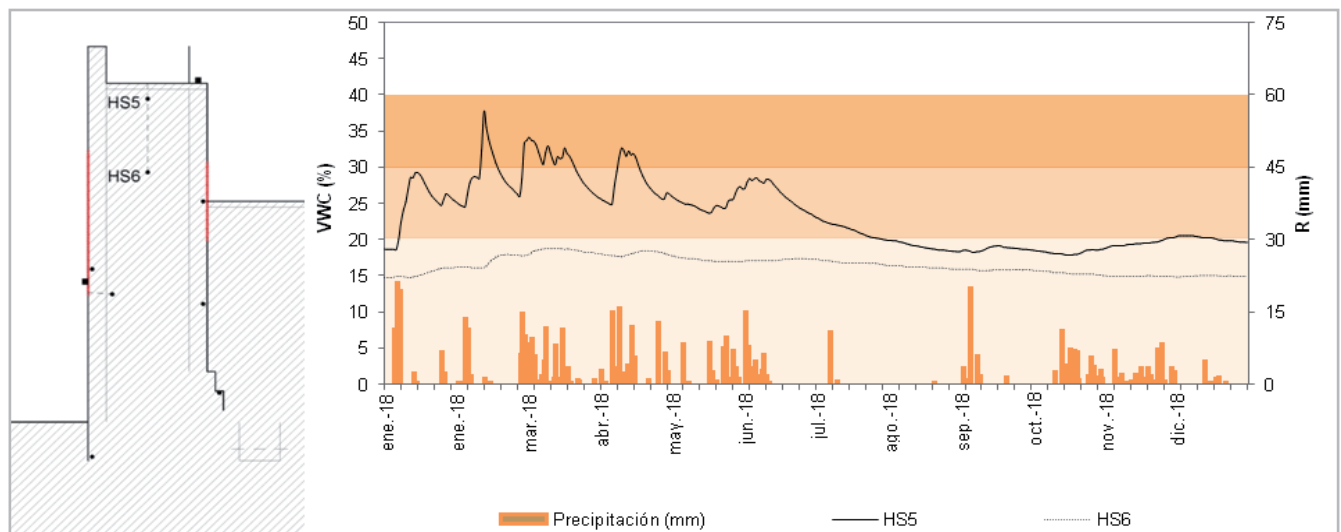
Figura 8.- Gráfica de las mediciones registradas por las sondas de humedad colocadas en el adarve (según se indica en la sección de la izquierda) y de las precipitaciones registradas por el observatorio de la AEMet en Ávila (<<http://www.aemet.es>>).

1. En el adarve (los sensores no están afectados por la insolación), la humedad queda retenida por la lámina de

impermeabilización incorporada en la restauración del solado (se aprecia en la curva superior de la sonda HS5) y conducida a la canaleta interior, por tanto, la humedad no afecta a los rellenos del muro (como se demuestra con la curva inferior de la sonda HS6) [figura 8]. Esta gráfica y las dos siguientes se corresponden con un ciclo anual completo, en concreto al año 2018 cuyo primer semestre fue especialmente lluvioso (casi el doble de lo normal); y se representan valores promedios diarios, para atenuar el efecto de la temperatura en las sondas que se ven afectadas por la insolación.

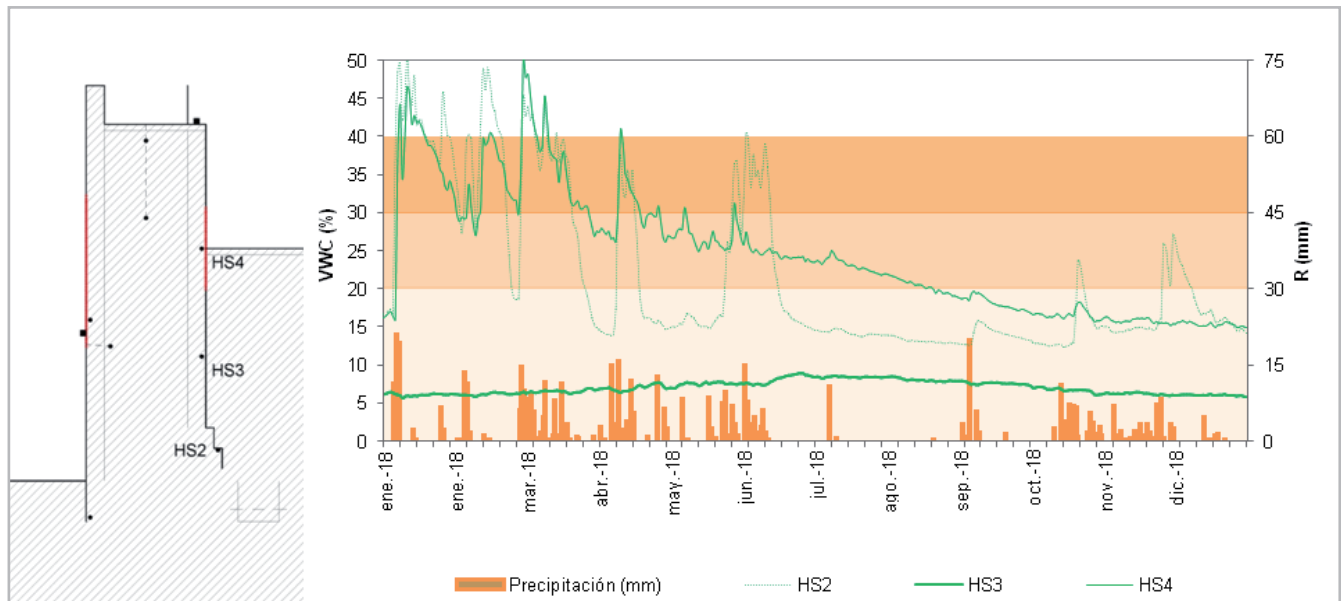
Figura 10.- Gráfica de las mediciones registradas por las sondas colocadas intramuros (según se indica en la sección de la izquierda) y de las precipitaciones registradas por el observatorio de la AEMet en Ávila (<<http://www.aemet.es>>).

3. Intramuros también hay 3 sondas [figura 10], desde el nivel de suelo hasta la cimentación (de origen romano según se constató tras la excavación). Las mediciones de la gráfica se corresponden al periodo en que la excavación intramuros permaneció abierta. El sensor inferior (HS2) recoge la acumulación del agua precipitada en forma de lluvia o nieve. La sonda en la superficie intramuros a nivel del suelo (HS4), al igual que la sonda en la superficie extramuros, se vio afectada por las precipitaciones intensas del primer semestre del año, siendo su estado normal seco. La sonda en la superficie intramuros por debajo del nivel del suelo (HS3), protegida de los vientos dominantes, siempre se ha mantenido estable, en estado seco. La excavación se cerró en mayo de 2019 incorporando un drenaje a la altura de la sonda HS3, que cambió su estado de seco a mojado con las lluvias del otoño del 2020.
