La fotografía científica en el archivo de la Fundación Telesforo Bravo-Juan Coello: los deterioros de positivos monocromos de plata gelatina

Ania Rodríguez-Maciel, Elisa Díaz-González

Scientific photography in the archive of the Telesforo Bravo-Juan Coello Foundation: the degradation of silver gelatin prints

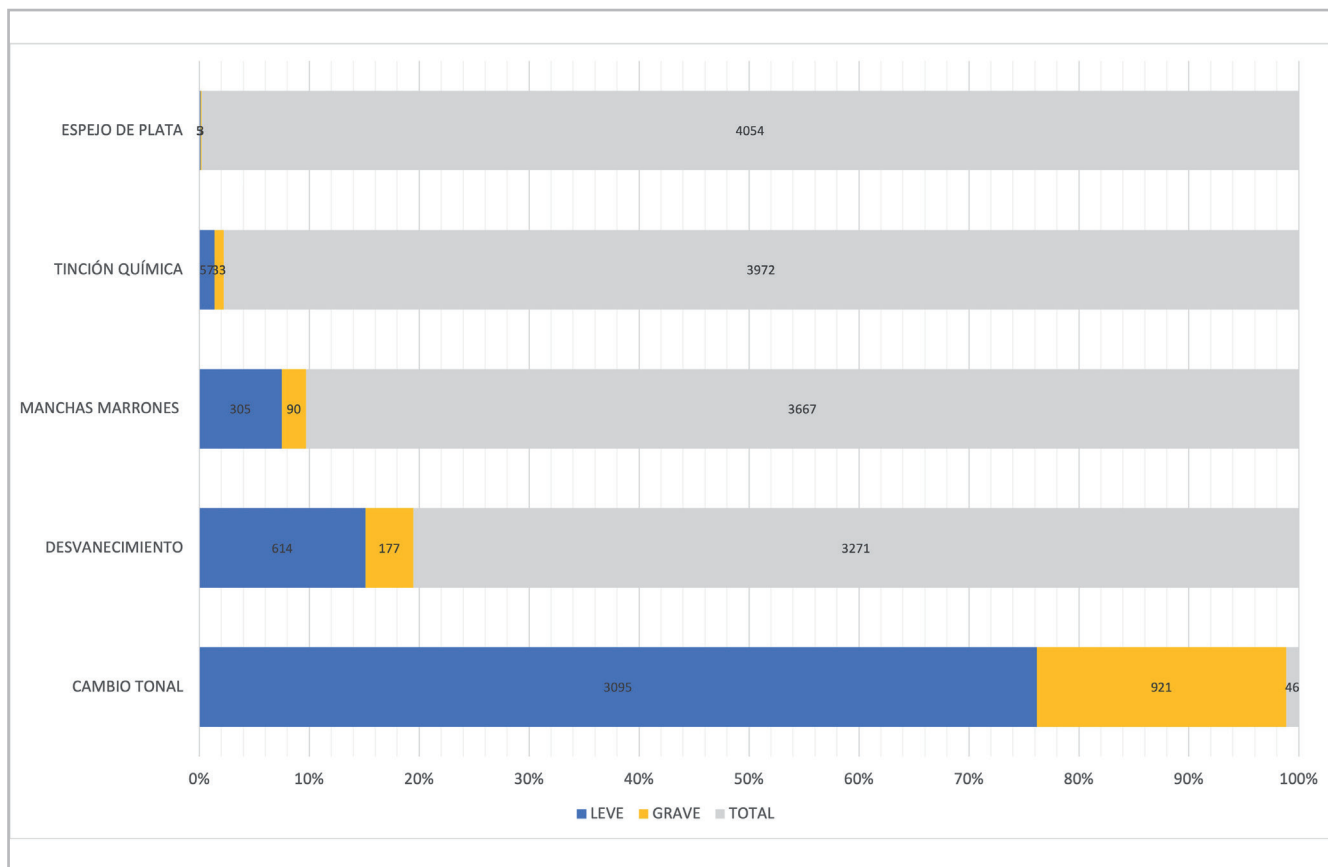
Gráfico 3.- Resultados del grupo *Deterioro de la imagen*.

Analizando estos resultados por los grupos especificados, entre las patologías asociadas al grupo denominado *Deterioro de la imagen* [Gráfico 3], el cambio tonal [Figura 4] es la degradación que más afecta al conjunto. El 98% padece de amarilleamiento: 4016 fotografías, de las cuales 921 presenta un estado más grave. El desvanecimiento está presente en el 20% de las copias, 614 es ligero, pero en 177 empieza a ser más acusado. Solamente en un 10% del fondo, se encuentran pequeñas manchas de color marrón provocadas por una posible alteración química. Probablemente estas degradaciones son debidas al almacenamiento inadecuado, recordemos que se encontraban en cajas con materiales ácidos, unido a unas malas condiciones

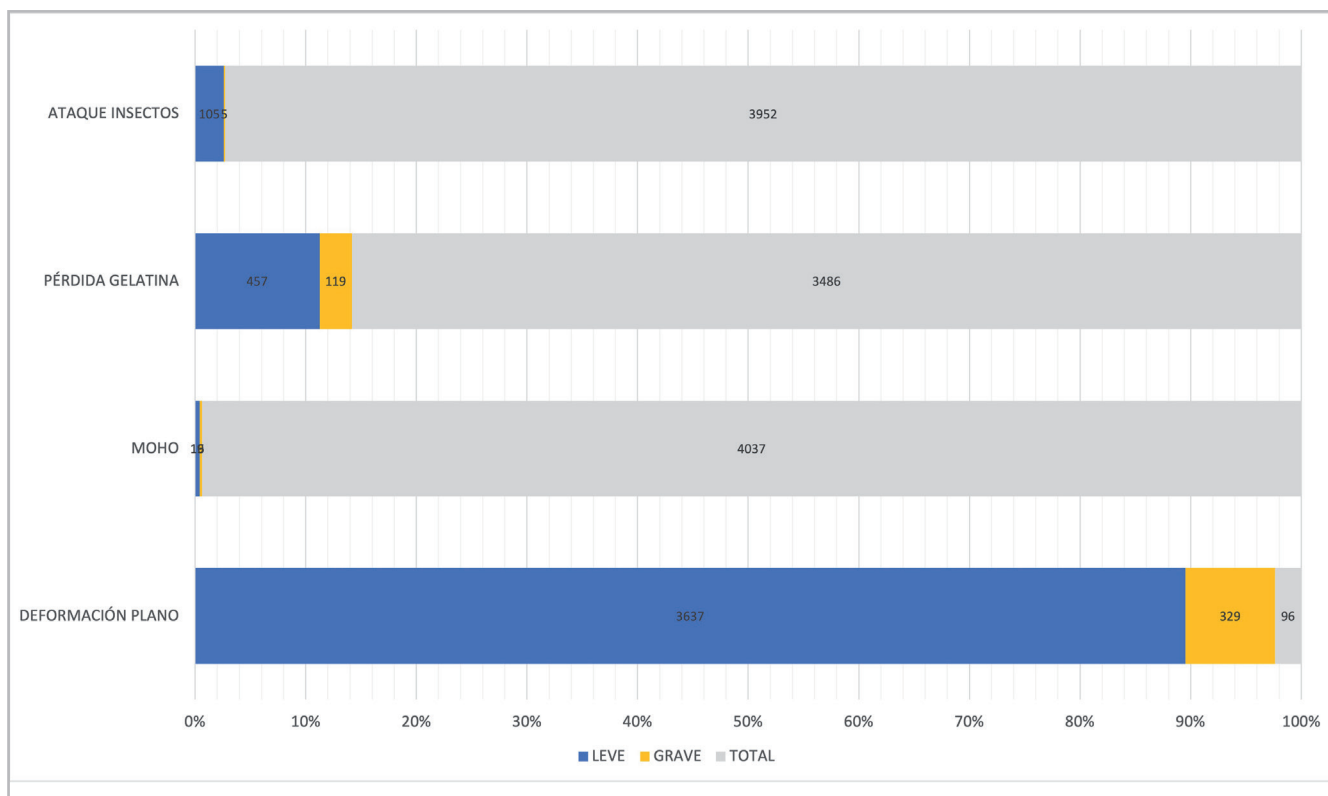
Gráfico 4.- Resultados del grupo *Deterioro del soporte-emulsión*.

En el grupo *Deterioro del soporte-emulsión* [Gráfico 4], un 98% del conjunto sufre una leve deformación del soporte: 3966 fotografías, de las cuales 329 presentan una deformación acusada [Figura 5]. Estas últimas corresponden a fotografías que se encontraban sueltas de forma holgada en cajas y sobres. Contrariamente, aquellas que se encontraban en las cajas originales de papel fotográfico, se mantuvieron en mejor estado, debido al poco espacio que tenían de movimiento en el interior de las cajas. La pérdida de la capa de gelatina afecta a un 14%: 457 copias de forma leve, pérdida de pequeñas zonas, mientras que 119 presentan grandes pérdidas dificultando la lectura de la imagen. Las pérdidas de menores dimensiones, probablemente son debidas a golpes o abrasiones, mientras que las mayores y más frecuentes, debidas al ataque de insectos que se alimentan de esta capa proteica. Estos últimos también son los causantes de los agujeros presentes, que afectan al 2% del conjunto. Debemos destacar positivamente, que a pesar de las malas condiciones de almacenaje, el contacto con materiales inadecuados y las condiciones de HR y Tª tan poco adecuadas, sólo se encontraron 24 fotografías con ataque de microorganismos, contrariamente a lo que cabía esperar.
