Conservar para cuidar. Re-tratamentos de madeiras arqueológicas encharcadas consolidadas com PEG: a Piroga Monóxila Lima 1

João Henrique Marrocano, José António Gonçalves

Conserve to care. Re-treatment of archaeological waterlogged woods consolidated with PEG: the Dugbout Lima 1

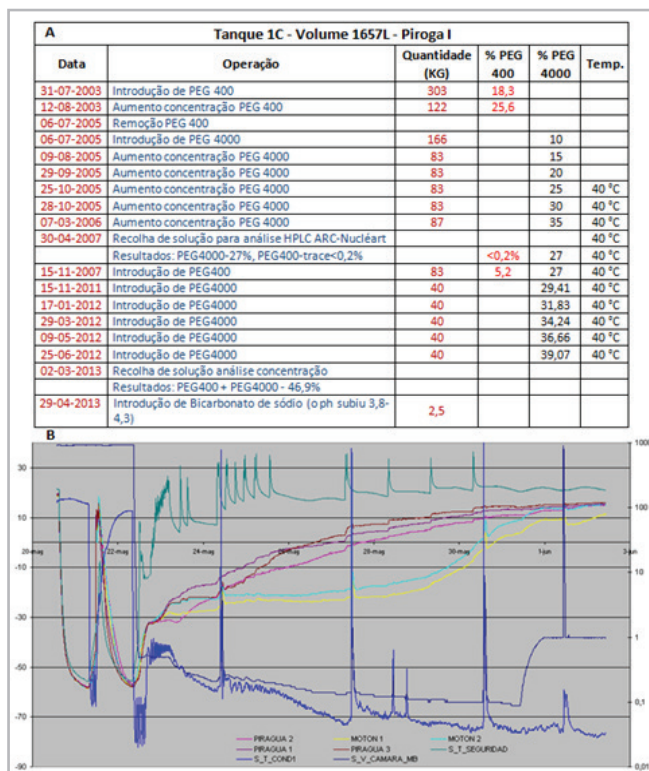
Figura 3.- A) Protocolo de Impregnação, Lima 1; B) Diagrama de secagem, Lima 1. (Martins 2014)

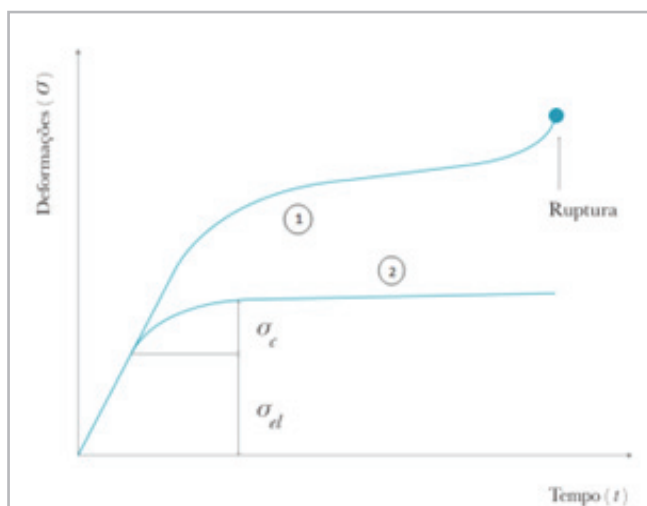
o corpo voltará ao seu estado primitivo. Se a força aumenta progressivamente chegará o momento em que a deformação não irá desaparecer, isto é, a deformação torna-se permanente, por ter sido excedido o limite de elasticidade do material. Aumentando ainda mais essa força o corpo poderá romper, devido a se ter atingido a carga de rotura do material (Kretschmann 2010: 5-39). Este comportamento é definido como fluência e pode ser observado graficamente [Figura 7].

Figura 7.- Deformação com o tempo de atuação de carga. 1. Curva correspondente a uma carga que provoca rutura retardada; a deformação cresce uniformemente, apresentando acentuado incremento próximo da rutura. 2. Curva correspondente a uma carga inferior à da curva 1; a deformação elástica imediata (δ_{el}) é acrescida da deformação de relaxação (δ_e) onde as tensões internas que se opõem à ação exterior diminuem até à estabilização (Britez e Nogueira 2006: 16)
