# Diagnóstico ilustrado de la patología del travertino del Centro Histórico de Cuenca (Ecuador)

Catalina Beatriz Chimborazo Espinoza, Jenny Fabiola Peralta Viñansaca, María del Cisne Aguirre Ullauri

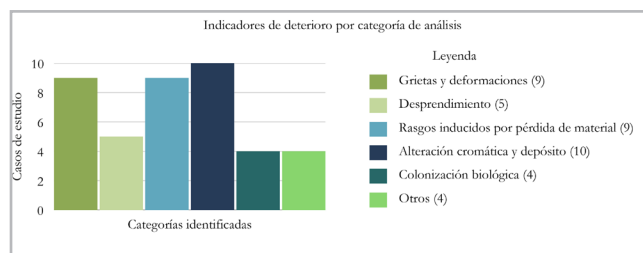
**Figura 7.-** Distribución de las lesiones identificadas por categorías. Elaboración: Autores.

En la Figura 7 se presenta la distribución de lesiones patológicas conforme a las categorías de análisis establecidas por ICOMOS (2011). En la primera categoría (grietas y deformaciones) se identificaron nueve casos. En la segunda categoría (desprendimientos) se registró en cinco casos, evidenciando la pérdida de fragmentos del travertino en forma de estallidos, ampollas, descamación y disyunción de películas, producto de tensiones internas y agentes físico-mecánicos (Alonso *et al.* 2014). La tercera categoría (rasgos inducidos por pérdida de material) se manifestó en nueve casos mediante perforaciones, pitting, alveolización y erosión, procesos que debilitan el material y aumentan la vulnerabilidad (Veniale *et al.* 2008) del material.

En cuanto a la cuarta categoría (alteración cromática y depósitos), se presenta en todos los casos, con manifestaciones de manchas por humedad, pátina, decoloración, grafitis asociados a la acumulación de contaminantes atmosféricos (Arencibia *et al.* 2020). En el caso de la descamación, se manifiesta como el

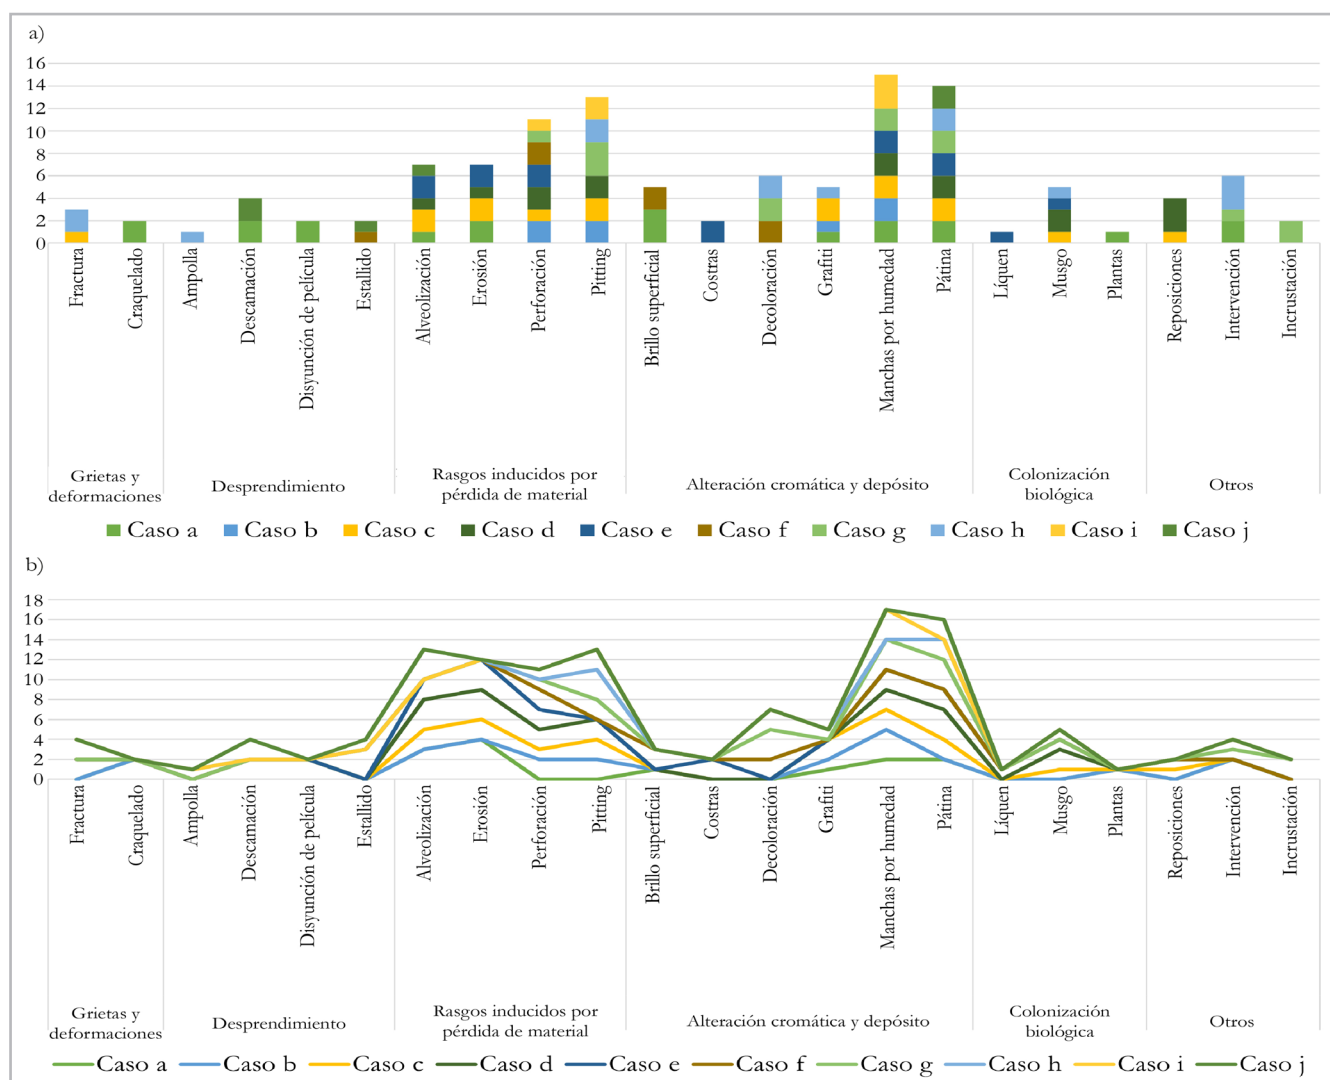
**Figura 8.-** Análisis patológico. a) Distribución de la frecuencia de las lesiones identificadas y b) Distribución de las lesiones por casos y categorías. Elaboración: Autores.

En cuanto a la distribución [Figura 8a] se evidencia que, si bien el deterioro está presente en diferentes de elementos, existe mayor ocurrencia y diversidad patológica en aquellos componentes

más expuestos a agentes físicos, químicos y biológicos, tal como los casos del zócalo y antepecho de las ventanas. Además, este conjunto de lesiones y su distribución en las fachadas y elementos arquitectónicos se asocia directamente a los diversos factores específicos cuyo alcance es el CHC [Figura 3], por lo que, además de evidenciarse en el travertino y en fachadas patrimoniales, podrán presentarse en otros casos.

En términos de riesgos naturales, el CHC está ubicado en una zona sísmicamente activa, lo que incrementa la probabilidad de movimientos de masas que podrían afectar la estabilidad los edificios (Jiménez *et al.* 2018). Asimismo, el riesgo de inundaciones, especialmente en áreas cercanas al río Tomebamba, es relevante, ya que la acumulación de agua, combinada con la falta de un drenaje adecuado, podría generar un ambiente propicio para el desgaste y la disolución, a través de procesos como el pitting [Figura 8b].
