Conservación y mantenimiento del patrimonio inmueble: la Cruz de Término de El Masnou

Manuel Ángel Iglesias Campos; M. Núria Vecilla Palau y Marta Llach Berné

Conservation and maintenance of built heritage: The wayside Cross in El Masnou

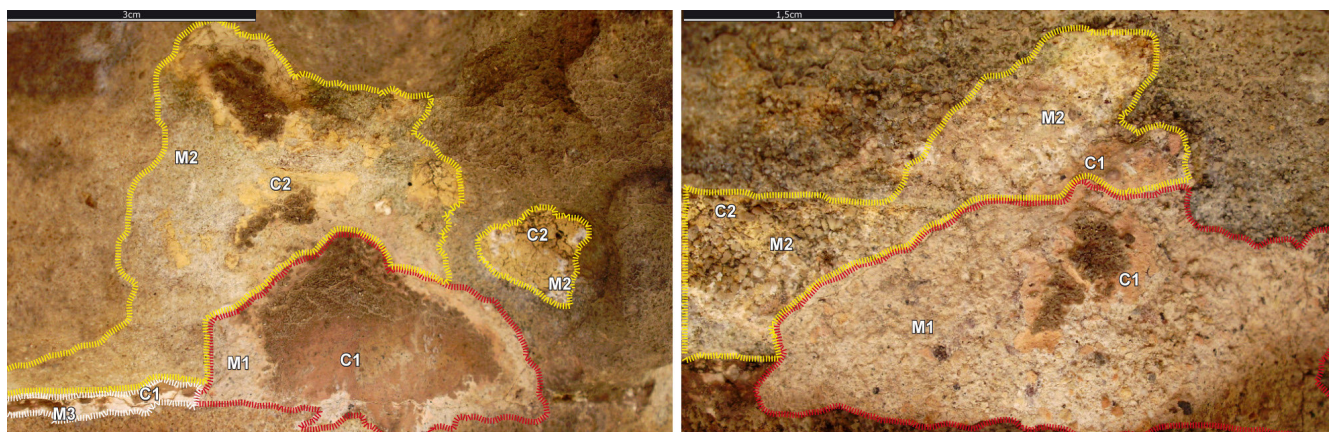
Así, hacia principios del siglo XIX, tras haber estado ubicada desde su construcción en el límite entre Teià y Alella, la Cruz se traslada a la necrópolis de la iglesia de Sant Pere. La ubicación de los dos morteros de cal hace pensar que puedan ser de este momento [Figura 6]. A su vez, el recubrimiento cromático de tonalidad amarillenta, que aparece tanto por encima de la piedra y de los morteros de cal como en el interior de las alveolizaciones y pérdidas de volumen, también podría corresponder a este traslado. Pensar en una degradación progresiva de la Cruz desde su construcción —año 1500 según inscripción— y una posible adecuación al colocarse en el nuevo espacio, no parece una proposición del todo equivocada.

Posteriormente se vuelve a trasladar, sin saber la fecha exacta de su colocación, al incluirla Miquel Garriga i Roca en el diseño de 1868 para el nuevo cementerio. De este momento podrían ser los morteros hidráulicos de coloración rosácea que aparecen encima de los de cal y también lo podría ser el recubrimiento cromático de la misma tonalidad que rellena la textura de acabado de la piedra y recubre zonas con suciedad, fragmentaciones y morteros de junta [Figura 6]. En este momento también podría haberse realizado una limpieza con algún tratamiento agresivo que no llegaría a ser totalmente efectivo —como demuestran los restos de costras negras dendríticas que quedan sobre el recubrimiento cromático amarillento y ciertos depósitos compactados bajo el recubrimiento rosáceo—. También se podría haber aplicado un producto protector para reducir los efectos del agua en el material. Pensar en una intervención importante para adecuar la Cruz al nuevo cementerio, teniendo en cuenta que en él se construyeron panteones de gran valor artístico, tampoco parece una idea del todo errónea.

Figura 6. Disposición y estructura de morteros y recubrimientos cromáticos artificiales: (M1) mortero rosáceo, (M2) mortero de cal, (M3) mortero de cal sin apenas áridos, (C1) cromatización rosa, (C2) cromatización ocre. © Manuel A. Iglesias Campos.
