# Proyectos para la conservación y valorización del yacimiento arqueológico de la Motilla del Azuer (Daimiel, Ciudad Real). Intervenciones 2013-2018

Miguel Torres Mas

## Conservation and valorization projects in archaeological site la Motilla del Azuer (Daimiel, Ciudad Real). Interventions 2013-2018

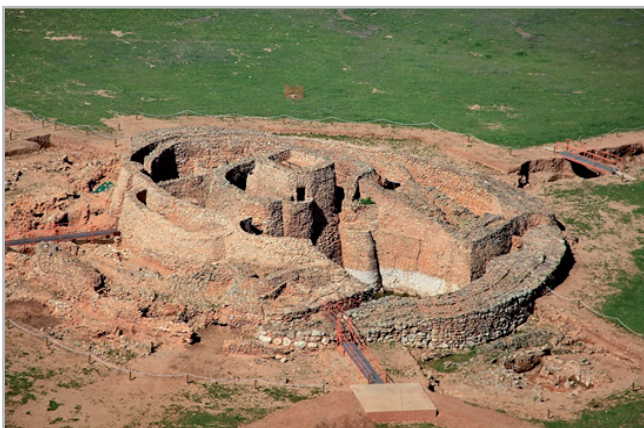
Estos trabajos han delimitado a este recinto como una fortificación de planta central, formada por tres líneas murarias concéntricas distribuidas en torno a una torre central [Figura 1]. Destaca la forma laberíntica de su interior, con sistemas de acceso integrados por escaleras, rampas, pasillos estrechos, puertas en recodo o recovecos en zig-zag.

**Figura 1.-** Vista aérea desde el sureste de la Motilla del Azuer.

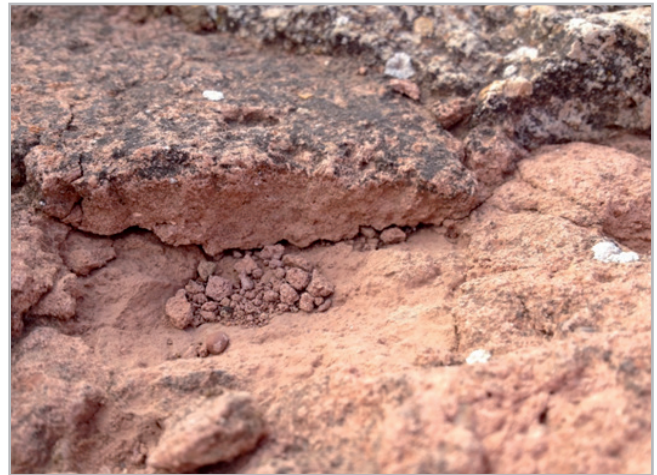
que presentaban un avanzado estado de deterioro, por lo que contaban con un riesgo evidente para su integridad estructural. Entre las patologías detectadas fueron referenciadas: pérdidas en los morteros originales, llegando a ocasionar desprendimientos de mampuestos; falta de cohesión y disgregación de materiales [Figura 2]; grietas y fisuras en los morteros de consolidación; la presencia de vegetación en los paramentos, o la existencia de oquedades y galerías producidas por la fauna local.

**Figura 2.-** Detalle de patologías manifestadas en materiales del yacimiento, año 2017.

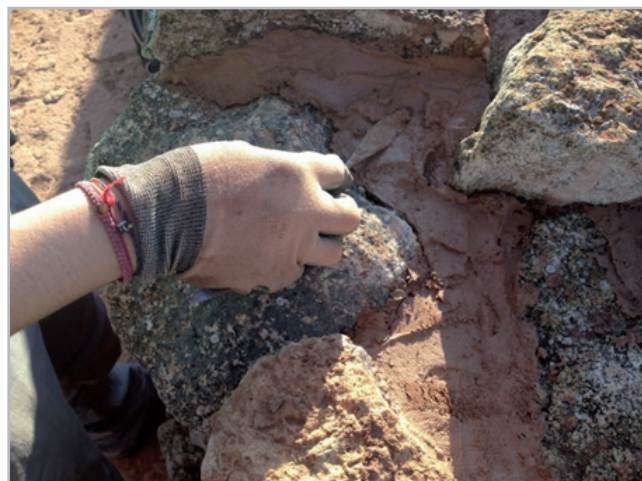
**Figura 3.-** Trabajos de espatulado.

en la limpieza del mortero precedente, para posteriormente humectar el punto afectado y extender la nueva mezcla, tratando de consolidar las juntas y fijar o reforzar los mampuestos según fuera conveniente. Tras el fraguado del motero, su superficie era espatulada de forma precisa [Figura 3]. Como acabado final, una vez que empezaba a tirar el mortero su superficie era raspada, procedimiento que ha facilitado su conservación efectiva, puesto que ha permitido una mejor carbonatación, una coloración más intensa y una textura equivalente a la argamasa original (Angulo 2018: 36).

Con respecto a la metodología empleada, primeramente se desarrollaron pruebas para inferir el mortero de restauración más apropiado en cada caso, de tal manera que permitiera obtener una argamasa lo más similar al original. Para ello, fue trazada una solución análoga, tanto en textura como en tonalidad, a la primitiva, pero con unas características técnicas que garantizaran su consistencia y perdurabilidad en el tiempo. Los resultados obtenidos hasta el momento han señalado una mezcla final de 1:2:1, con una medida de cal, dos de arena de río y una de tierra cribada del entorno.

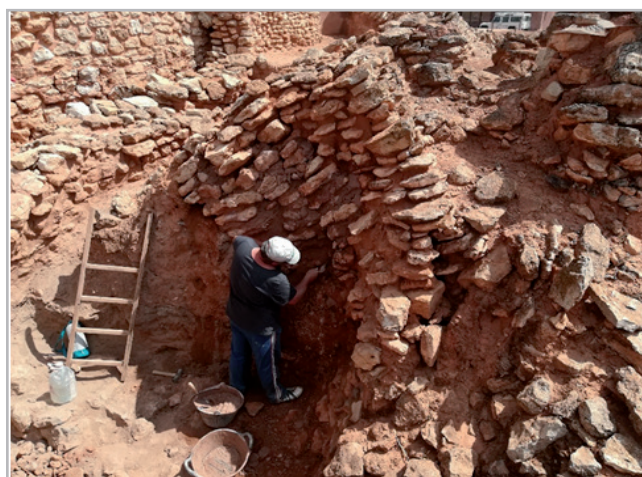
Entre las actividades comprendidas, es destacable la sustitución del mortero fracturado, colocado en antiguas intervenciones, que fue reemplazado mediante un llagueado final [Figura 4]. En los mismos términos, se han fijado mampuestos caídos o desplazados, y se han erigido muros de consolidación para evitar la caída de perfiles o dotar de mayor estabilidad a las unidades constructivas. Por último, en determinadas zonas, motivado por la apertura de vanos en los paramentos, ha sido preciso proceder a una reintegración volumétrica de carácter estructural.

**Figura 4.-** Labores de llagueado en muro del área meridional.

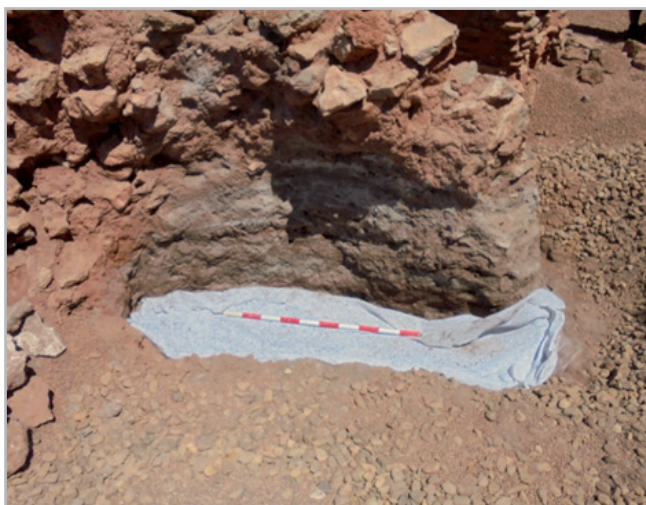
**Figura 5.-** Instalación de geotextil en unidad del sector suroeste.

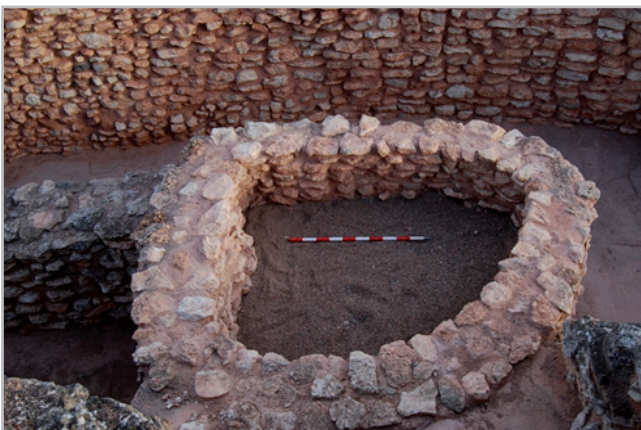
La alteración generada por agentes erosivos, sobre todo atmosféricos, habían producido la aparición de grietas y la caída de niveles que formaban parte de las paredes. Debido a las características de estas construcciones, el mortero, con medidas 1:3:1, fue reforzado con fibra de polipropileno multifilamento, tratando de consolidar las juntas y fijar o reforzar, según el caso, los mampuestos de piedra caliza. En algunos casos ha sido obligatoria la reintegración volumétrica debido a las pérdidas de unidades, completando los vacíos con las propias piedras calizas desprendidas; siguiendo las pautas registradas en cada una de las zonas. Como medida preventiva, puesto que se trata de estructuras abiertas que pueden acumular el agua pluvial, fueron diseñadas arquetas en puntos con pendiente favorable, con objeto de dar una salida al agua dirigida a través de canales de mortero de cal hidráulica abiertos en los muros. Asimismo, para un drenaje efectivo se ha rellenado el interior del silo con piedras de diferente granulometría, colocando en la parte inferior calizas de mediano tamaño y sobre esta capa gravas de mayor a menor grosor.

**Figura 6.-** Silo I después de su restauración.

Por otra parte, en los grandes silos de almacenamiento de grano, localizados en una sala noroccidental del sistema defensivo, fueron realizadas diversas labores de carácter específico. Concretamente, se ha intervenido en los denominados silos I, II, III y IV [Figura 6]. Estos dispositivos, sustentados sobre una base de tierra cenicienta, fueron levantados con mampuestos de mediano-pequeño tamaño de piedra caliza trabados con barro. En ocasiones la parte superior del alzado se encontraba únicamente compuesta de barro apisonado.

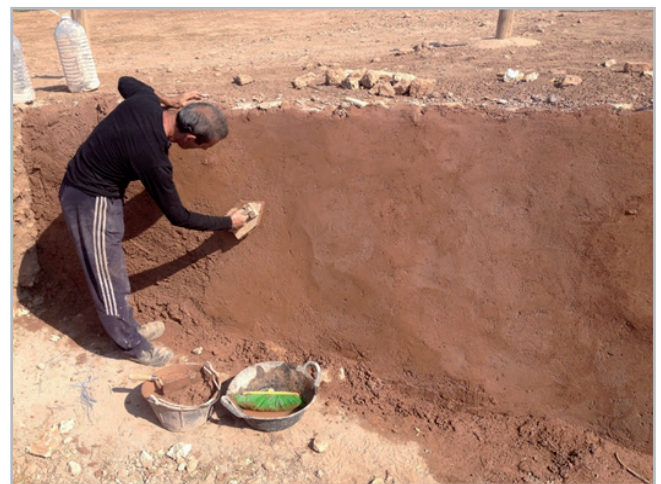
En la parte exterior del conjunto arqueológico, la definida como “área del poblado”, las actuaciones han consistido fundamentalmente en el levantamiento de una serie de perfiles sobre las catas excavadas en años anteriores. En estos puntos, la ausencia de labores de rehabilitación o de medidas de carácter preventivo, así como la apertura de madrigueras o nidos de aves, estaban provocando la caída progresiva de los niveles arqueológicos, llegando incluso al derrumbe completo de algunos tramos. Debido a esta situación se optó por una solución consistente en el levantamiento de un muro artificial con mampostería de piedra caliza y mortero de cal (1:3:0, 5:1). El objetivo fue el de evitar la caída de estos perfiles mediante la instalación de una resistencia constructiva efectiva. Sobre el registro arqueológico fue colocada una malla de fibra de vidrio reticulada, delimitando estas capas de la barrera *ex novo*. En el exterior de este paramento fue aplicado un revestimiento con enlucido de mortero de cal reforzado con fibra de polipropileno multifilamento. La tonalidad final permite una integración efectiva sobre el resto del contorno de la excavación, pero constituyendo al mismo tiempo una distinción visual de las edificaciones prehistóricas [Figura 7].

**Figura 7.-** Enlucido final de perfil levantado en cata localizada en sector occidental.
