## La cerámica aplicada en arquitectura: hacia una normalización de los criterios de intervención

Juan José Lupión Álvarez y María Arjonilla Álvarez

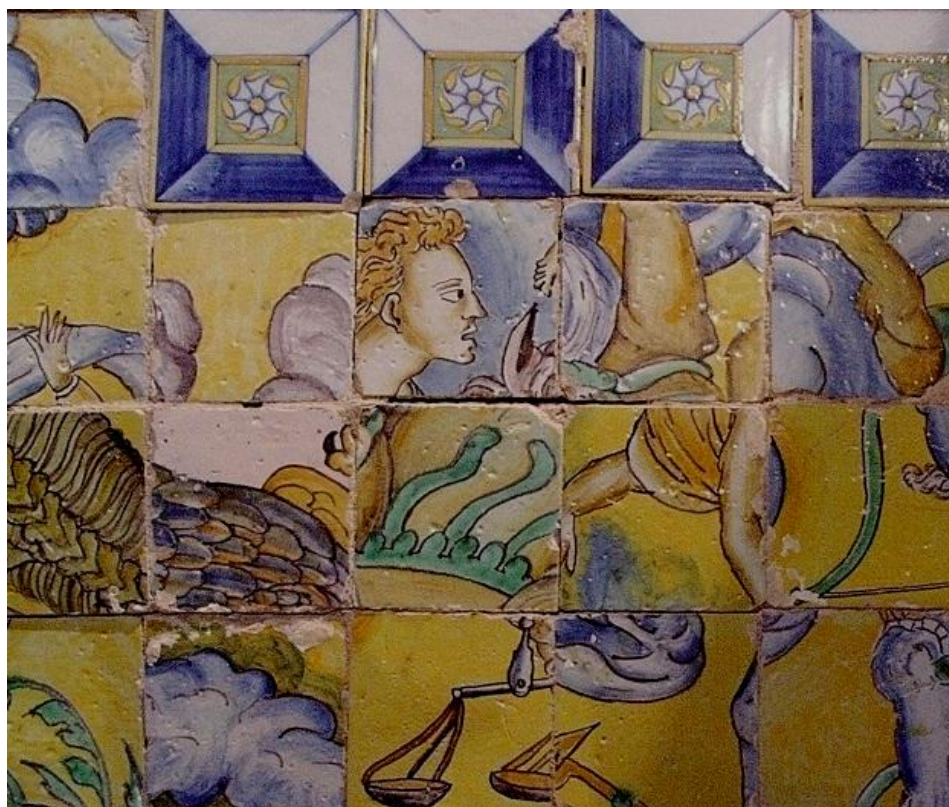
Figura 1. Panel cerámico desordenado en un frontal de altar. Iglesia del Convento de Madre de Dios, Sevilla (J.J. Lupión)

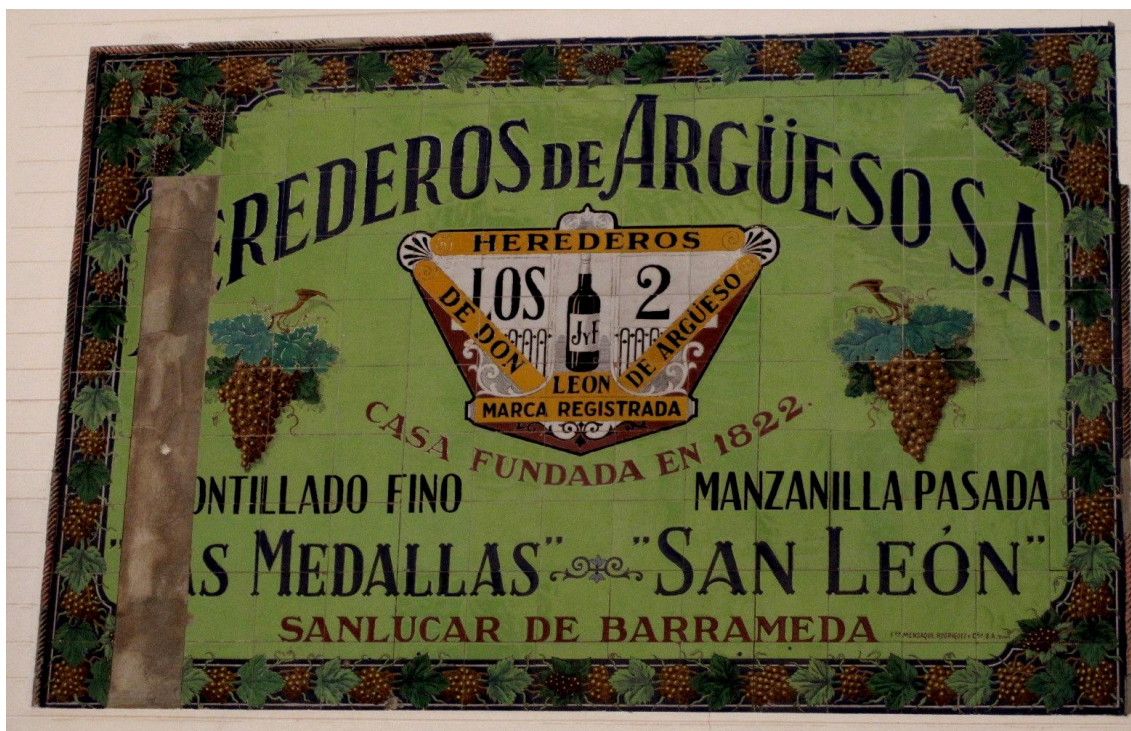
**Figura 2.** Destrucción intencionada de piezas en un zócalo publicitario, para acceder a la reparación de canaleta interna. Plaza de Europa, Sevilla (M. Arjonilla).

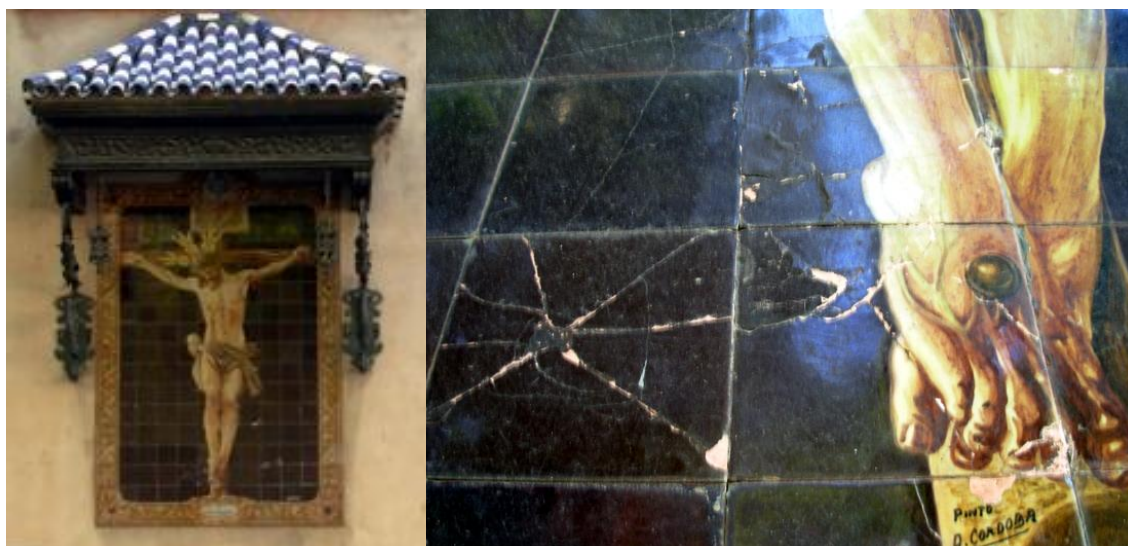
**Figura 3.** Actos de vandalismo, en un panel religioso. Iglesia de la Magdalena, Sevilla (J.J. Lupión).

Hemos de señalar también como grave agente de deterioro el vandalismo: la pérdida o sustracción de elementos es frecuente, debido a la facilidad con la que pueden extraerse las piezas cuando la degradación se produce en los morteros de sujeción. El expolio de la azulejería antigua en las reformas de inmuebles ha hecho que exista un mercado especializado en estos bienes.

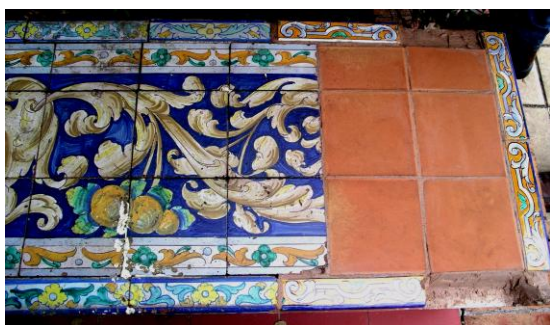
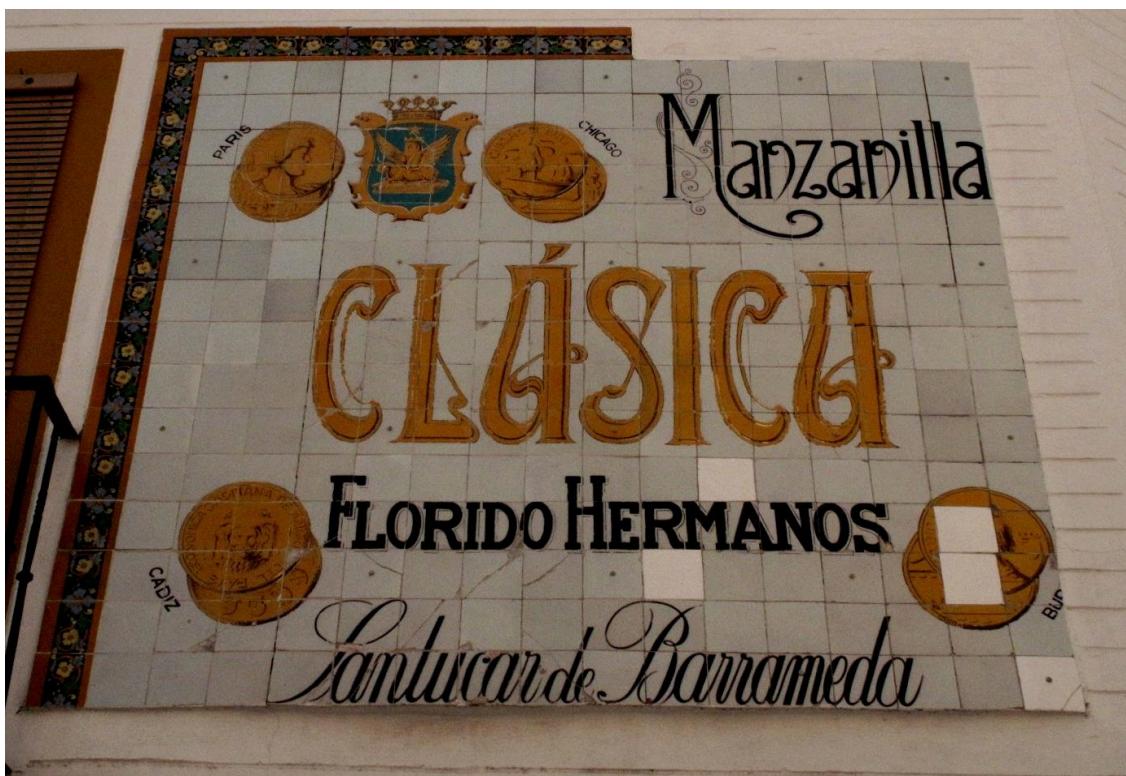
Figuras 4 y 5. Una misma forma de entender la reparación con piezas cerámicas sobre dos paños con distinta función: asiento de banco (Pza. de España, Sevilla) y zócalo publicitario (Pza. de Europa, Sevilla). (M. Arjonilla y J.J. Lupión).

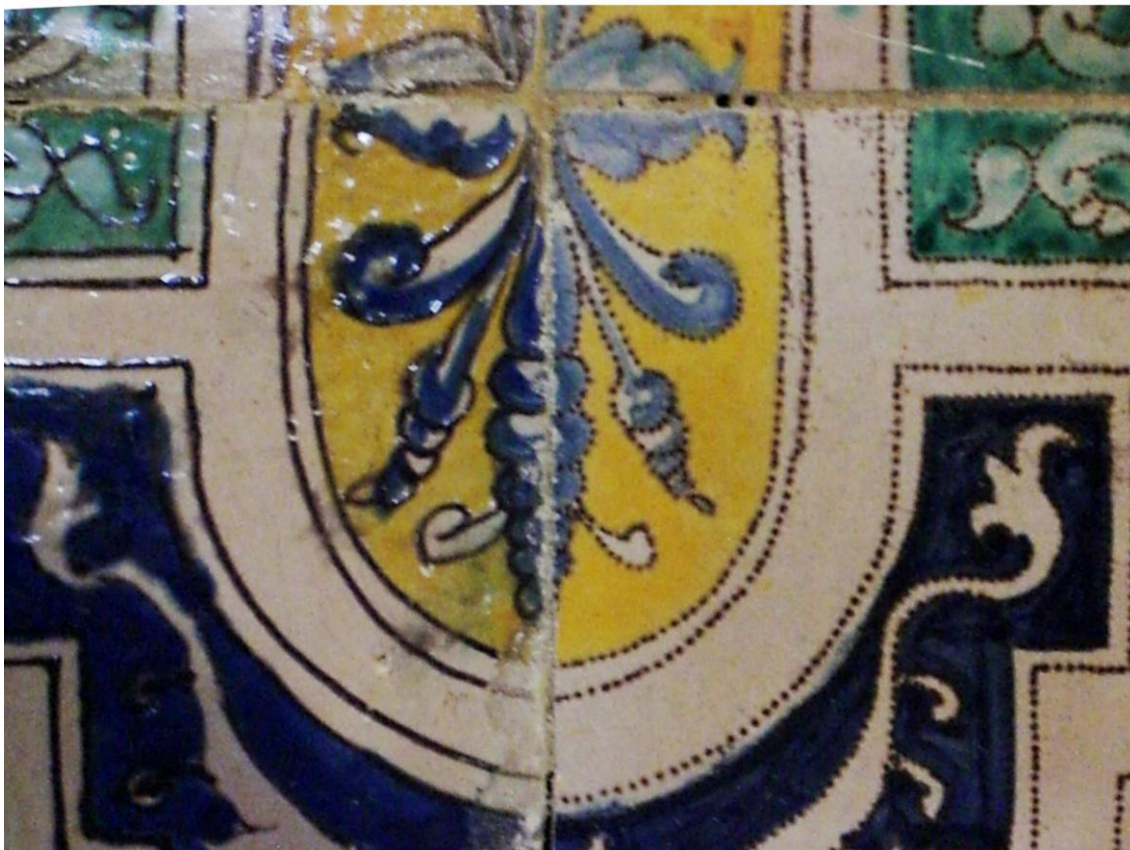
**Figura 6.** Reintegración de faltantes con nuevas piezas cerámicas: Las nuevas piezas se realizan con un criterio de reconocimiento, mediante el punteado de la línea de perfilado, para evitar un falso histórico (J.J. Lupión).

- Cuando se trate de restituir funciones estructurales al elemento, se deberá realizar la **reintegración con nuevas piezas cerámicas**, que contengan los criterios de reconocimiento, idoneidad y compatibilidad de materiales.

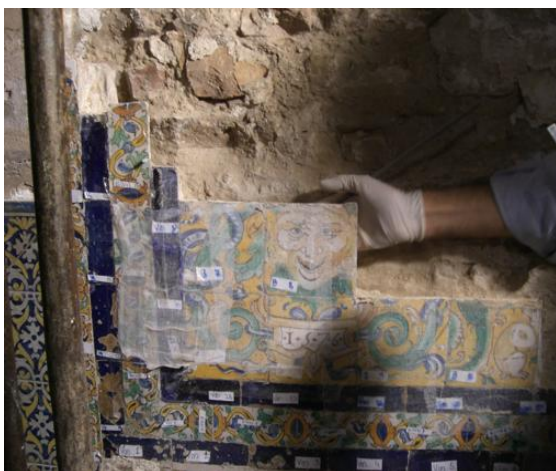
**Figura 7.** Metodología de extracción: siglado y engasado de protección. En este caso las circunstancias propiciaron la extracción de cada pieza sin ejercer presión sobre los azulejos removiendo manualmente el mortero para evitar roturas (J.J. Lupión).

- La **extracción de los elementos cerámicos estará plenamente justificada** en los criterios de intervención, y se realizará de forma esporádica.
- La selección de los materiales para su protección seguirán las normas de prevención y reversibilidad adecuadas al caso.
- Se considera indispensables realizar **planimetrías y toda documentación pertinente**, que testimonien la ubicación y distribución original de cada elemento.
- Todas las piezas deben ser **identificadas y numeradas** por medio de signos legibles.
- Se diseñaran los **medios idóneos para el transporte y almacenaje** de los azulejos durante el proceso de intervención.

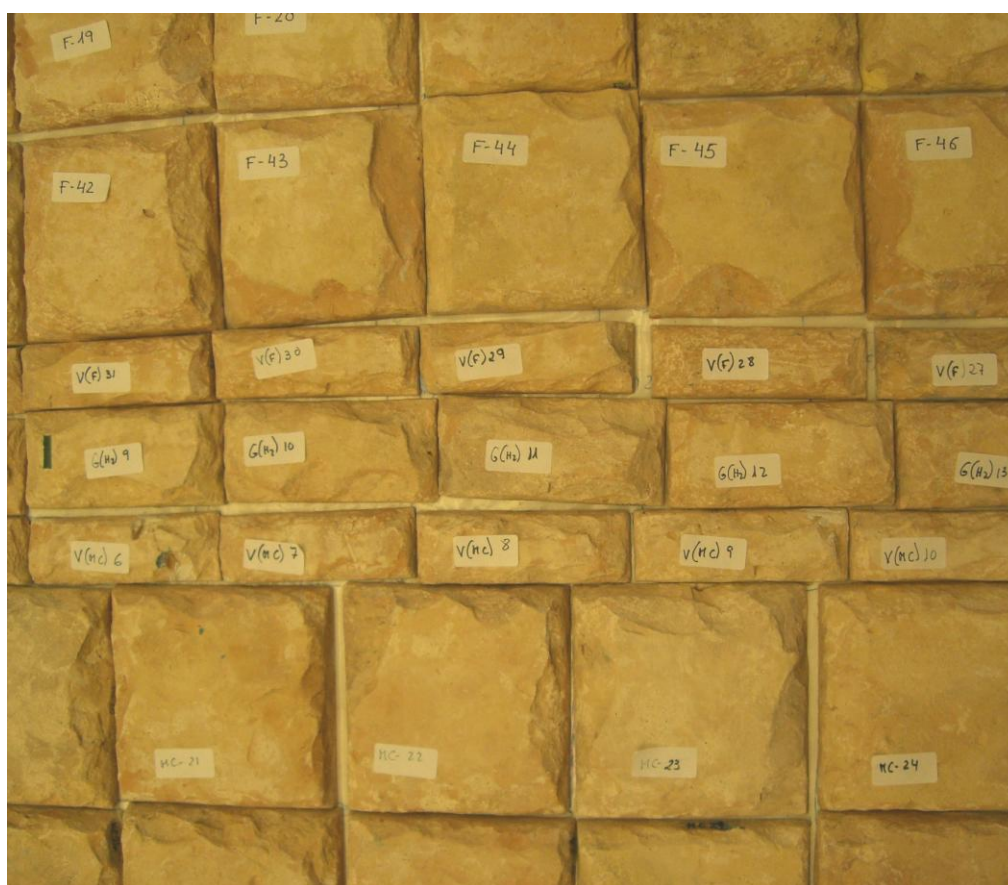
Figura 8. Vista trasera de un conjunto de azulejos tras la intervención, con siglado identificativo de cada pieza (J.J. Lupión).

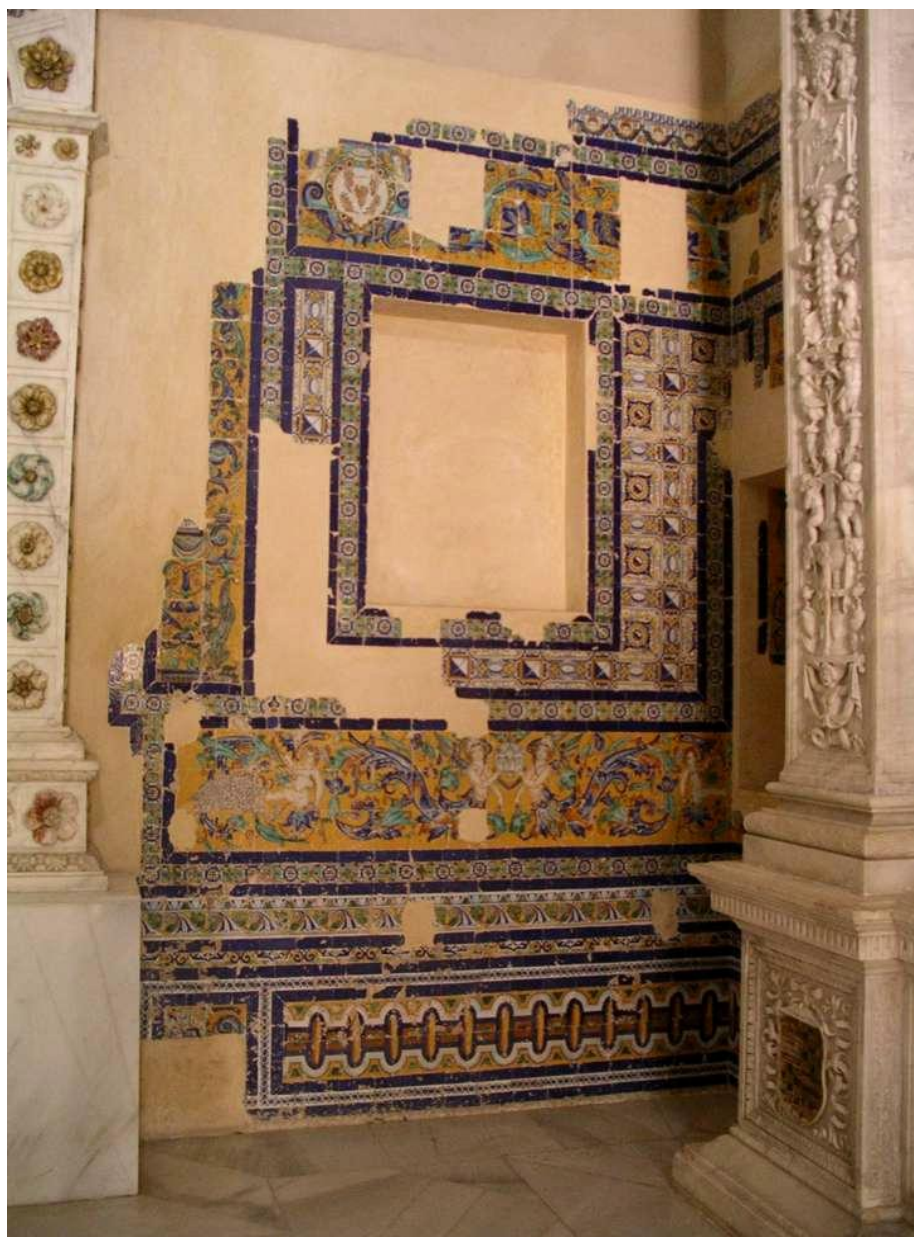
Figura 9. Caso de reintegración excesiva de morteros en grandes lagunas. Monasterio de la Cartuja, Sevilla (J.J. Lupión).

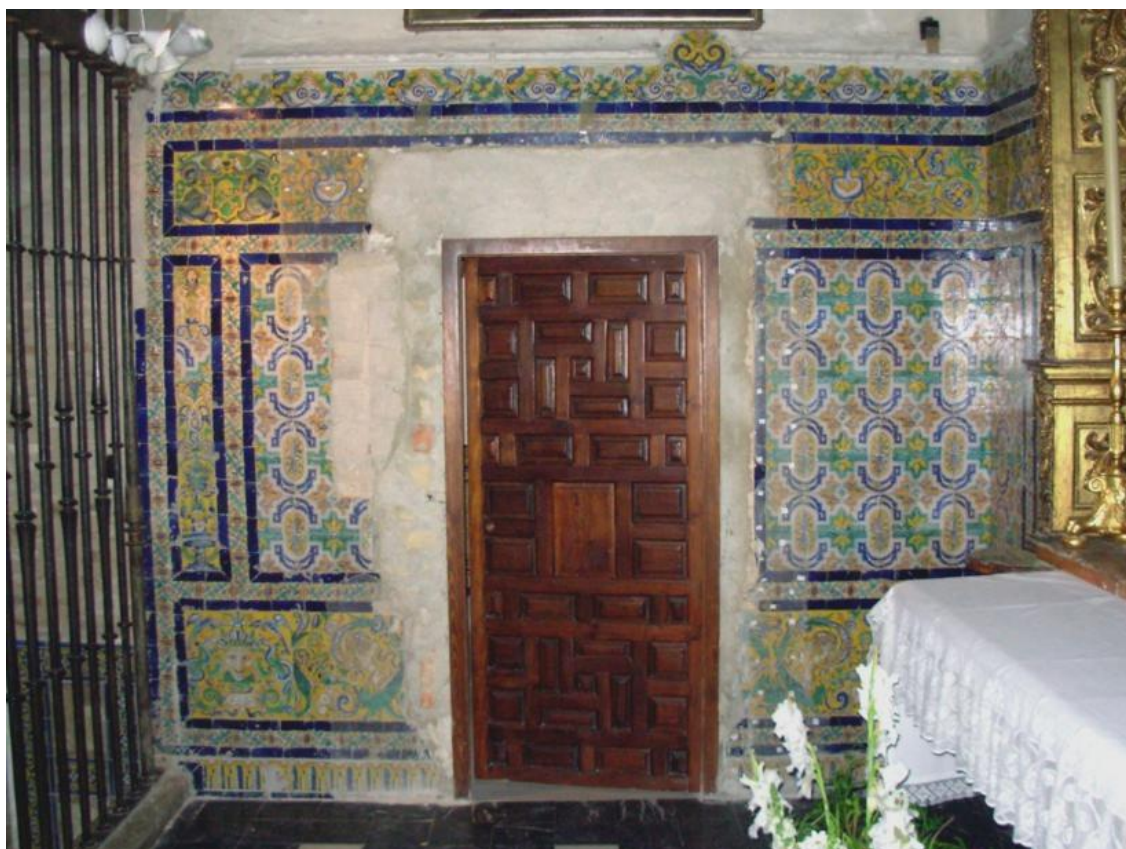
**Figura 10.** Lateral izquierdo antes de la intervención de la azulejería del siglo XVI, en la Capilla de Ánimas de la Iglesia de Santa Ana de Triana, en Sevilla (España) (J.J. Lupión).

- El conjunto mostraba una deficiente adhesión al muro, con desprendimiento de numerosas piezas, riesgo de desplome, y numerosas pérdidas continuadas en el tiempo. También presentaba numerosas pérdidas de vidriado, debidas en su mayor parte a las sales transmitidas por el inmueble.
- En el lateral izquierdo presenta una pérdida de numerosas piezas, por la apertura de una puerta.

- En el lateral derecho, el deterioro ocasionado por sales transportadas por la humedad de capilaridad había ocasionado el saltado de esmaltes, disgregación de morteros y desplome de piezas. Estas piezas fueron sustituidas por otras ajenas al conjunto, utilizando morteros de cemento, que provocaron un aumento de la ya considerable pérdida de capa vítrea en el conjunto.

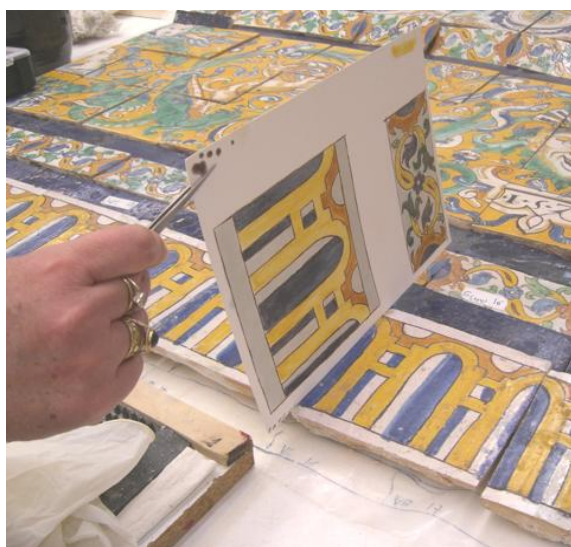
**Figura 11.** Dentro de la experimentación de nuevos métodos de reintegración, hubo lugar para la innovación mediante nuevos productos cerámicos: se realizaron pruebas con piezas de porcelanas sometidas a 1250° C, de 0,5 mm de grosor, diseñadas para resistir las condiciones atmosféricas más adversas.
